Asbestinventarisatetest

Stationsstraat 11, 9220 Hamme

Attestnummer : 20251103-000122.000

Uitgegeven op : 03.11.2025

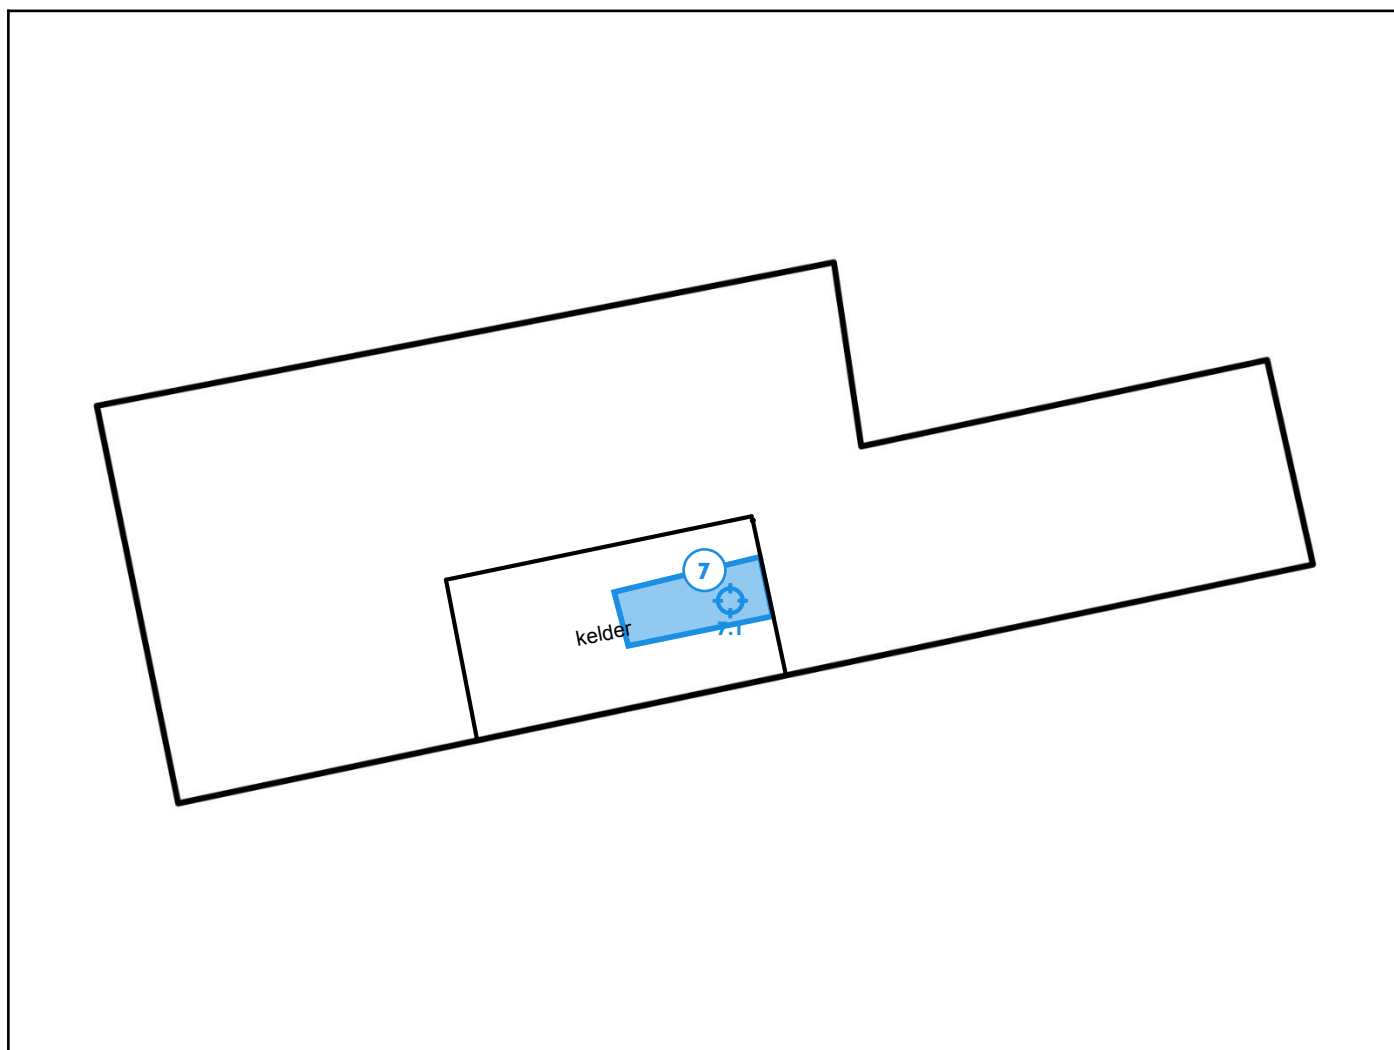
Plan 1.2: Situatieplan kelder

Beschrijving	Type	Actie
7. Plafondpleister	Geen asbest	-
7.1 Code: Mm2	Mengmonster	-

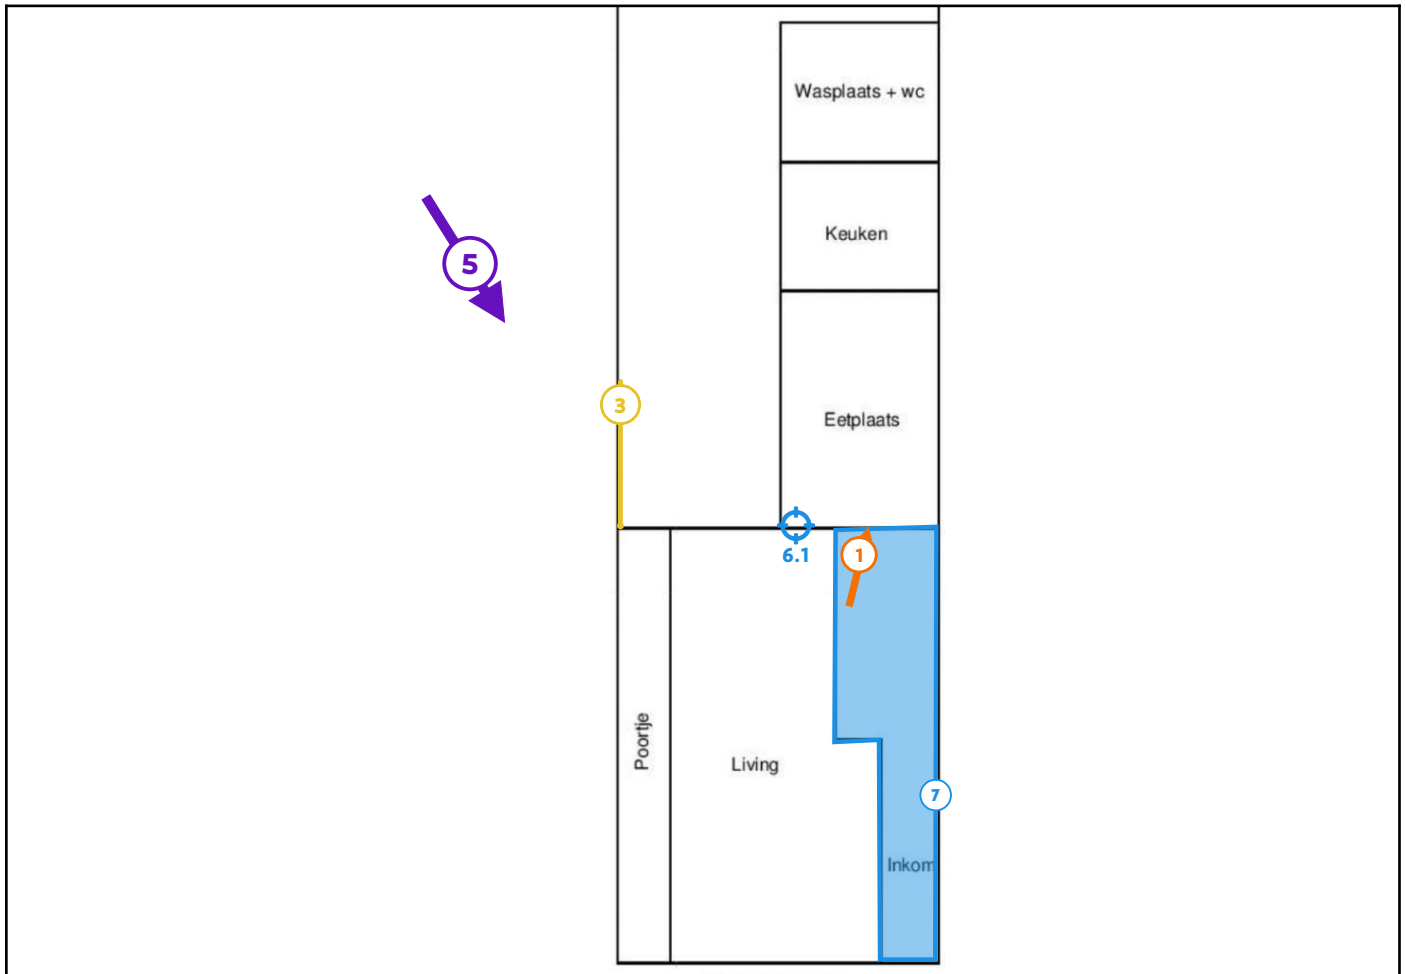
Plan 1.3: Situatieplan gelijkvloers

Beschrijving	Type	Actie
1. Elektrische infrastructuur bakeliet	Asbestmateriaal	Verwijderen
3. Beplating afdak	Asbestmateriaal	Zorgvuldig beheren
5. algemeen	Advies	-
6. Muurpleister	Geen asbest	-
6.1 Code: Mm1	Mengmonster	-
7. Plafondpleister	Geen asbest	-

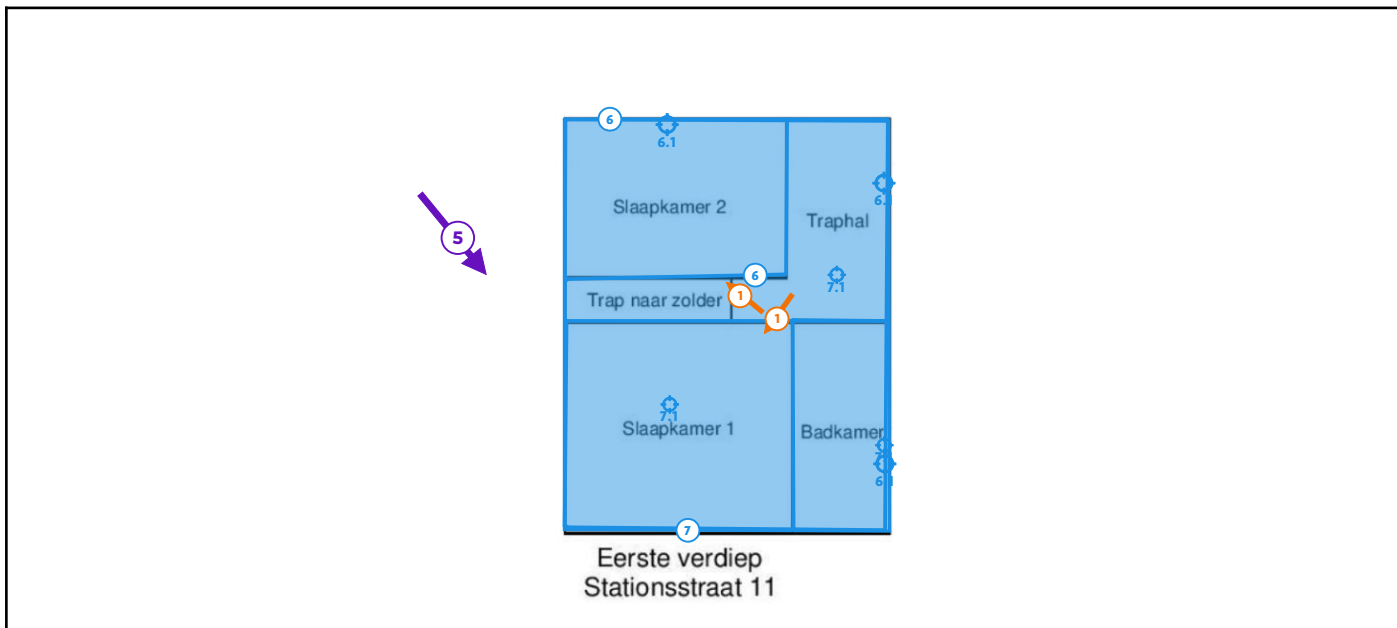
Plan 1.4: Situatieplan verdieping 1

Beschrijving	Type	Actie
1. Elektrische infrastructuur bakeliet	Asbestmateriaal	Verwijderen
5. algemeen	Advies	-
6. Muurpleister	Geen asbest	-
6.1 Code: Mm1	Mengmonster	-
7. Plafondpleister	Geen asbest	-
7.1 Code: Mm2	Mengmonster	-

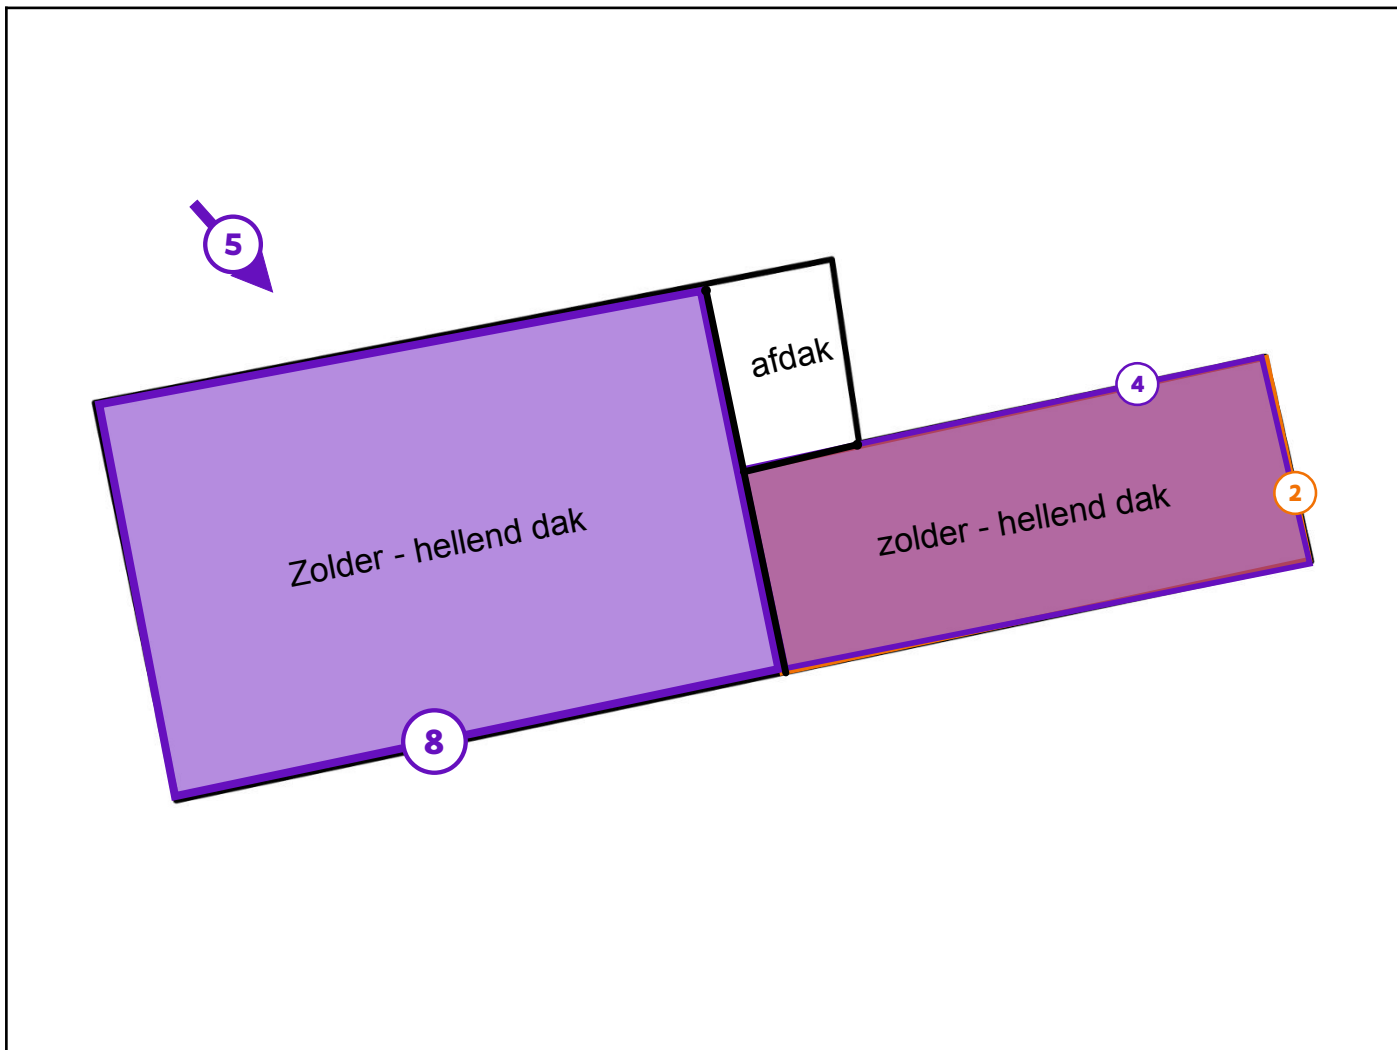
Plan 1.5: Situatieplan zolders/ dak

Beschrijving	Type	Actie
2. Golfplaten op aanbouw	Asbestmateriaal	Verwijderen
4. Zolderverdieping aanbouw	Beperking	-
5. algemeen	Advies	-
8. Onderdak bplex beplating	Overige ruimte of materiaal	-
