Asbestinventarisatetest

Heerbaan 24, 1755 Gooik

Attestnummer : 20230822-000130.000

Uitgegeven op : 22.08.2023

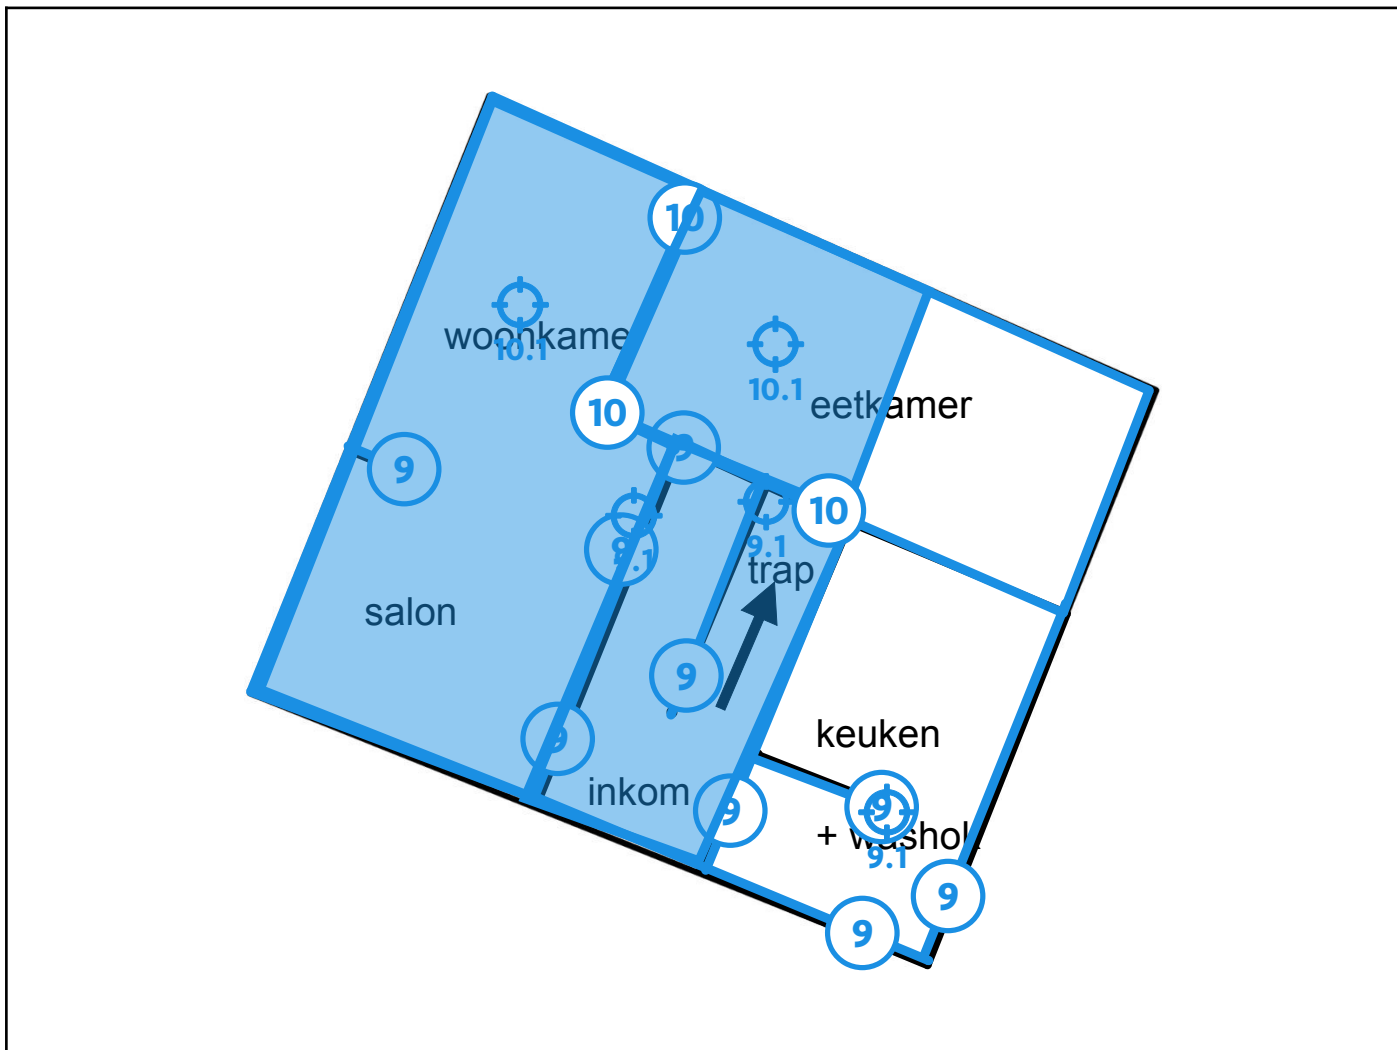
Plan 1.1: Hoofgebouw plan gelijkvloers

Beschrijving	Type	Actie
9. pleister wanden	Geen asbest	-
9.1 Code: MM02	Mengmonster	-
10. pleister plafonds	Geen asbest	-
10.1 Code: MM03	Mengmonster	-

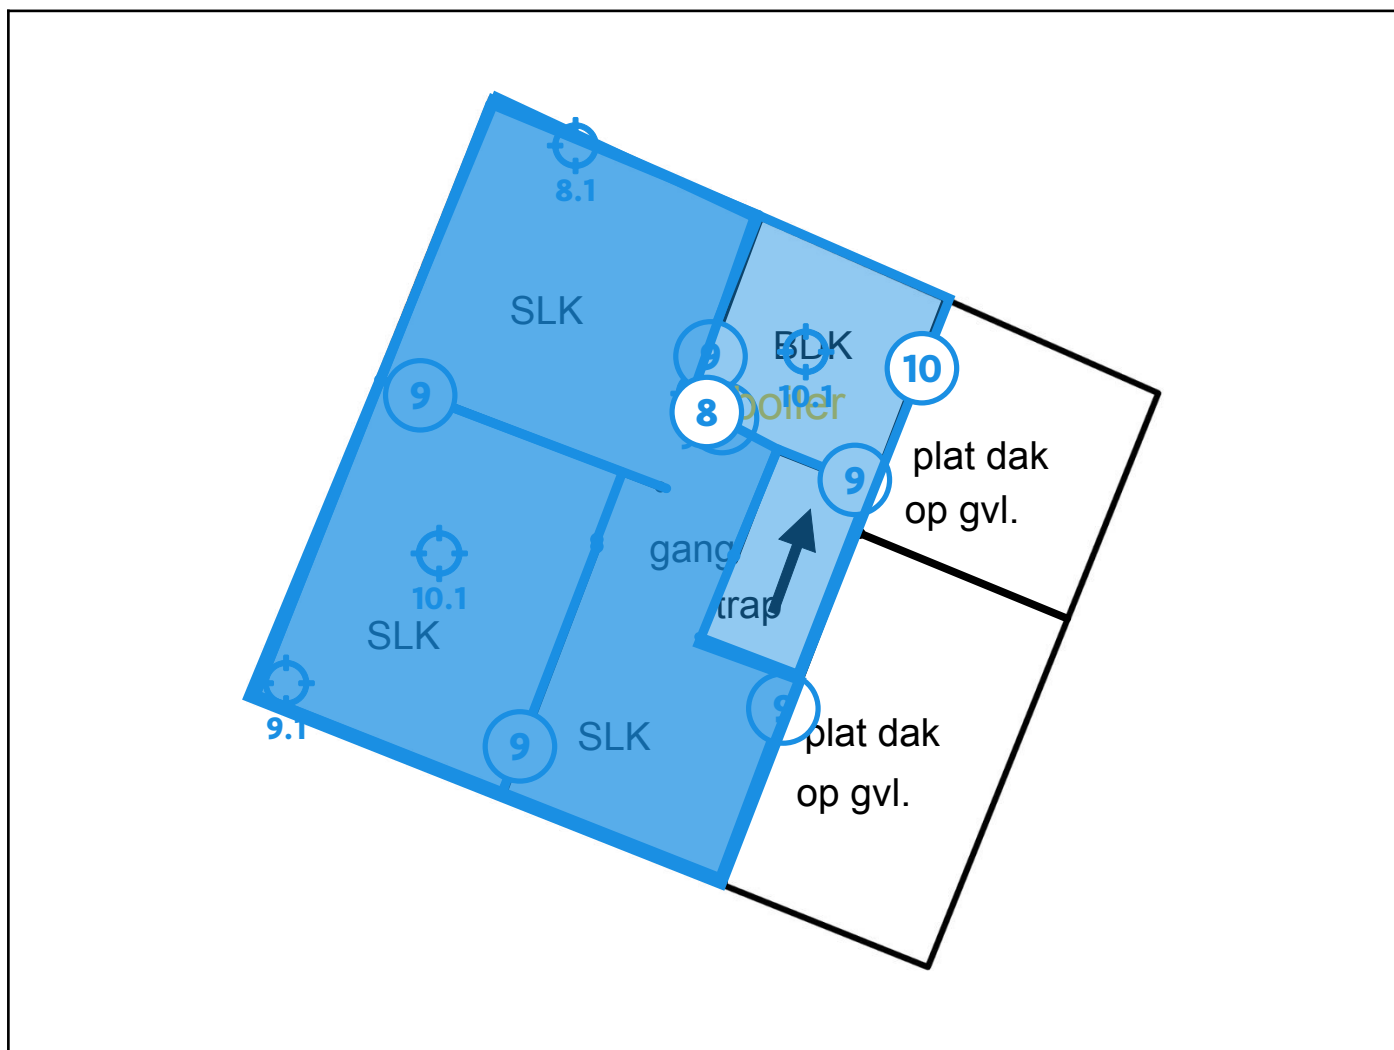
Plan 1.2: Hoofgebouw plan 1e verdieping

Beschrijving	Type	Actie
8. Vloerzeil 1e verdieping	Geen asbest	-
8.1 Code: MM01	Mengmonster	-
9. pleister wanden	Geen asbest	-
9.1 Code: MM02	Mengmonster	-
10. pleister plafonds	Geen asbest	-
10.1 Code: MM03	Mengmonster	-

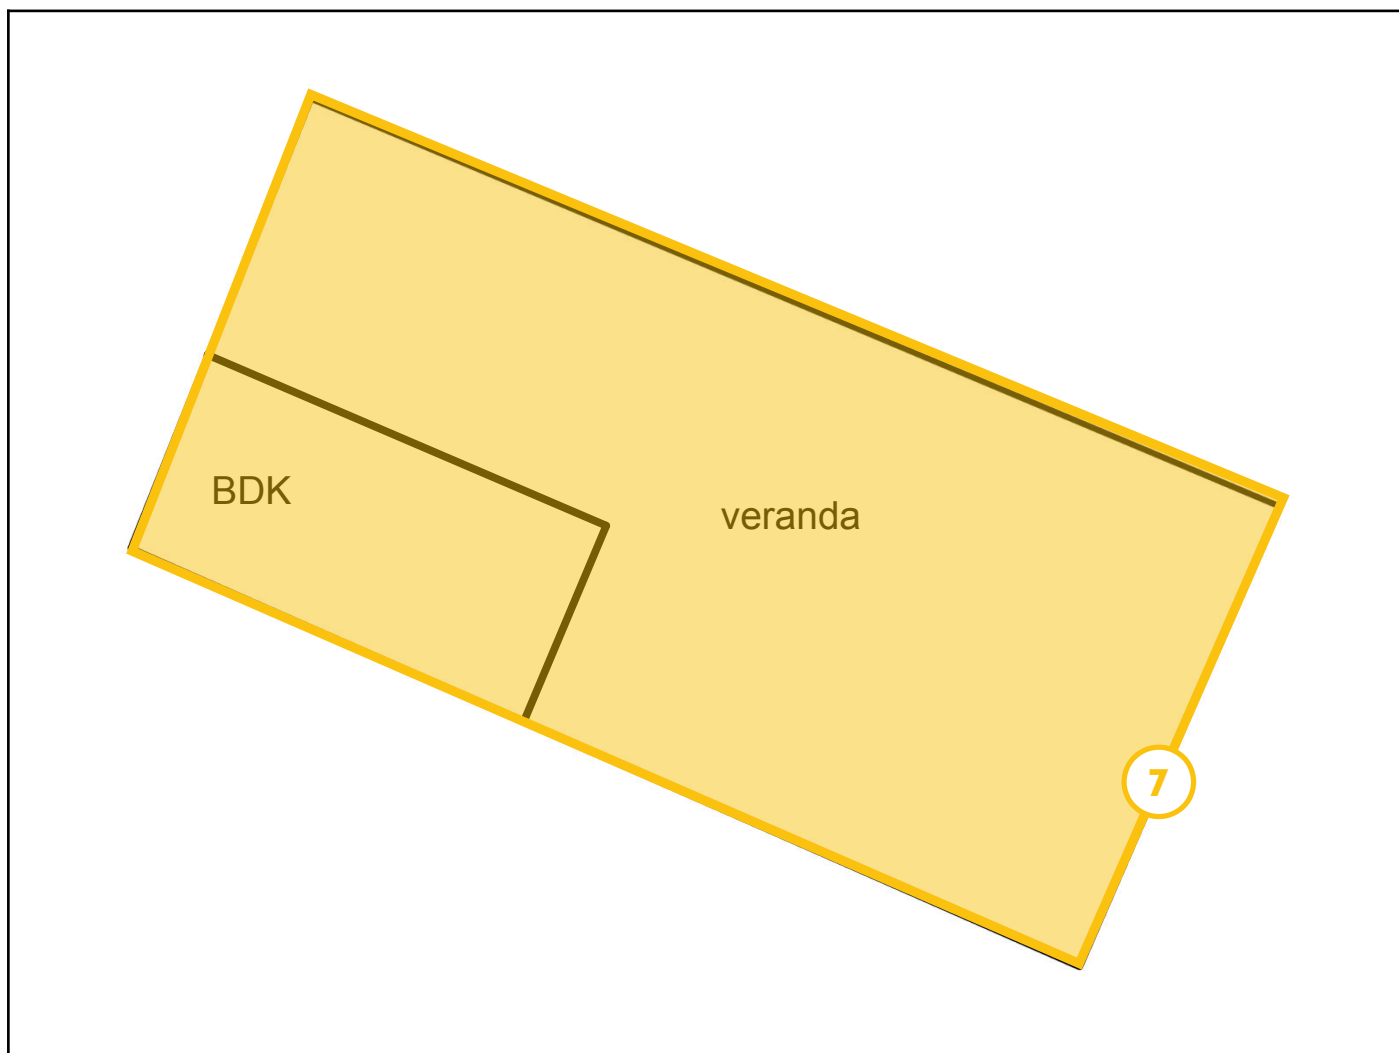
Plan 2.1: Bijgebouw plan veranda

Beschrijving	Type	Actie
7. Veranda + badkamer gvl	Uitsluiting	-

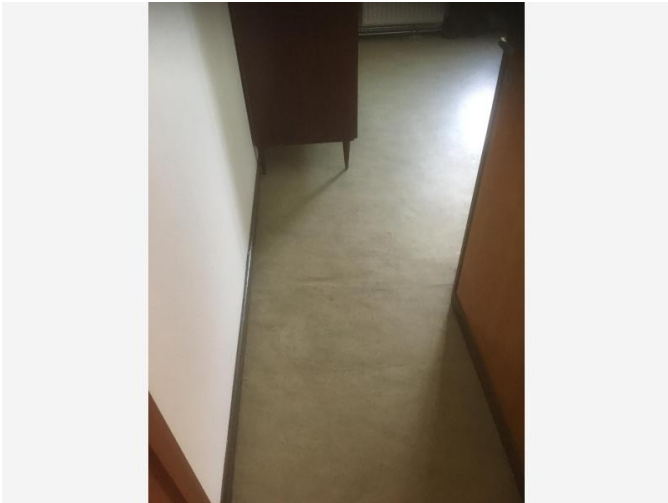
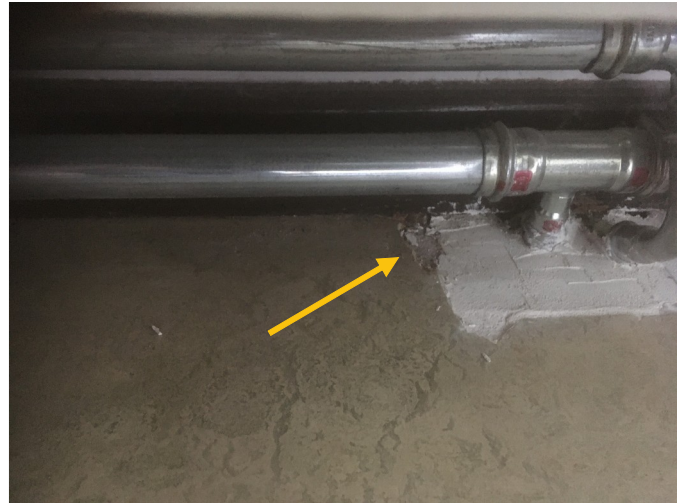
Fiche 8: Vloerzeil 1e verdieping

Geen asbest

Beschrijving	Vloerzeil 1e verdieping
Omgeving	Binnen
Primaire drager	Vloer
Bindmiddel van materiaal	Kunststof of -hars

Gebondenheid op basis van bindmiddel	Hecht
Hoeveelheid (oppervlakte - aantal)	• 52,00 m ² - 1 stuk
Totale oppervlakte	52,00 m ²
Identificatiemethode	Vaststelling met monstername
Destructieve handeling voor identificatie	Nee

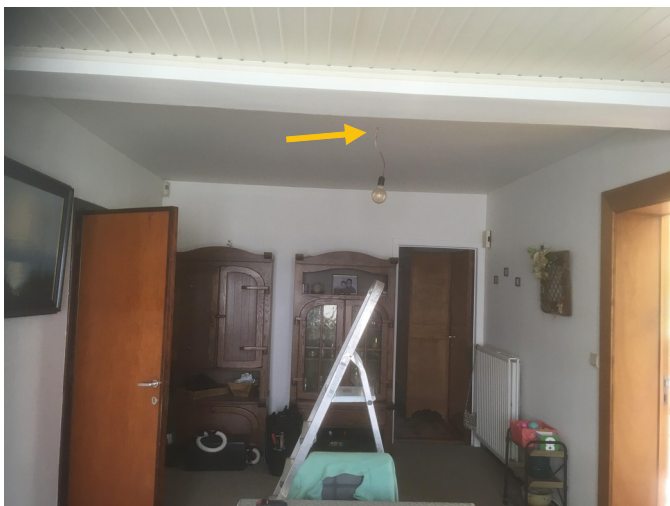
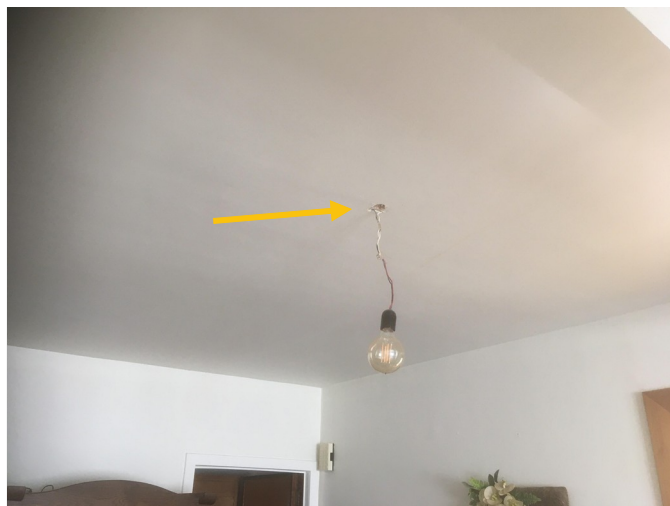
Fiche 10: pleister plafonds

Geen asbest
