Asbestinventarisatetest

Kruisveldstraat 61, 2800 Mechelen

Attestnummer : 20241008-000198.000

Uitgegeven op : 08.10.2024

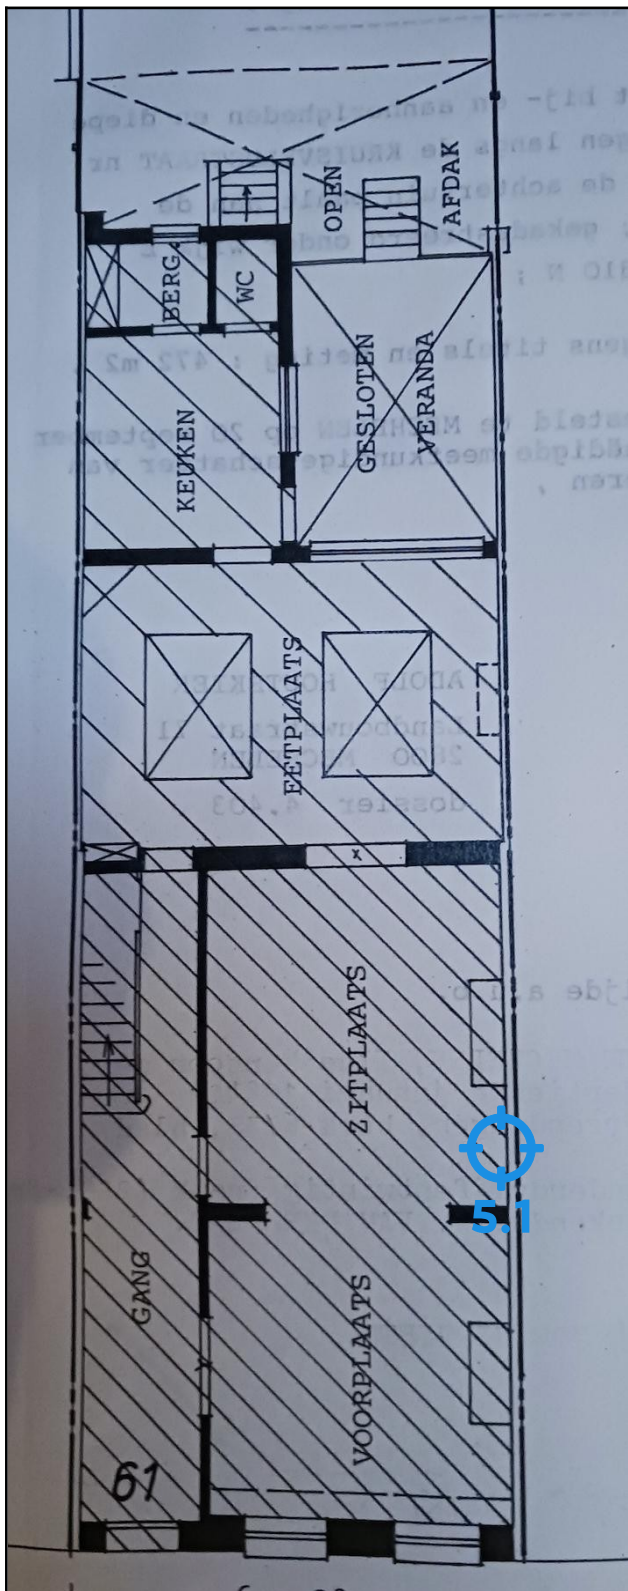
Plan 1.2: Gelijkvloers plan

5. Muurstaal	Geen asbest	-
5.1 Code: MSMP153235	Mengmonster	-

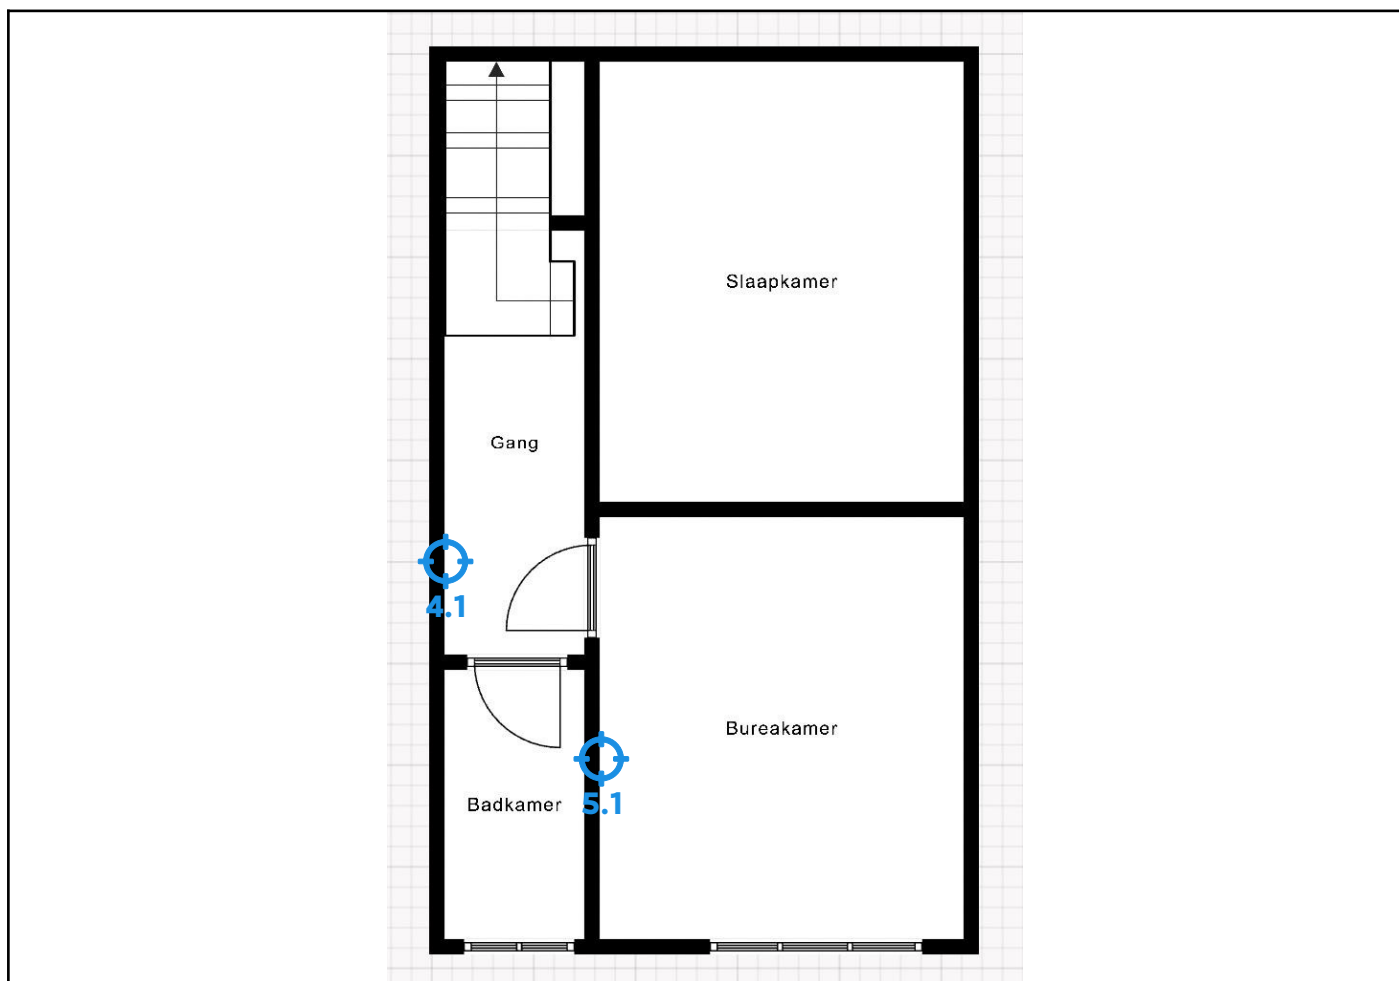
Plan 1.3: 1ste verdieping

Beschrijving	Type	Actie
4. Plafondstaal	Geen asbest	-
4.1 Code: MSPP153234	Mengmonster	-
5. Muurstaal	Geen asbest	-
5.1 Code: MSMP153235	Mengmonster	-

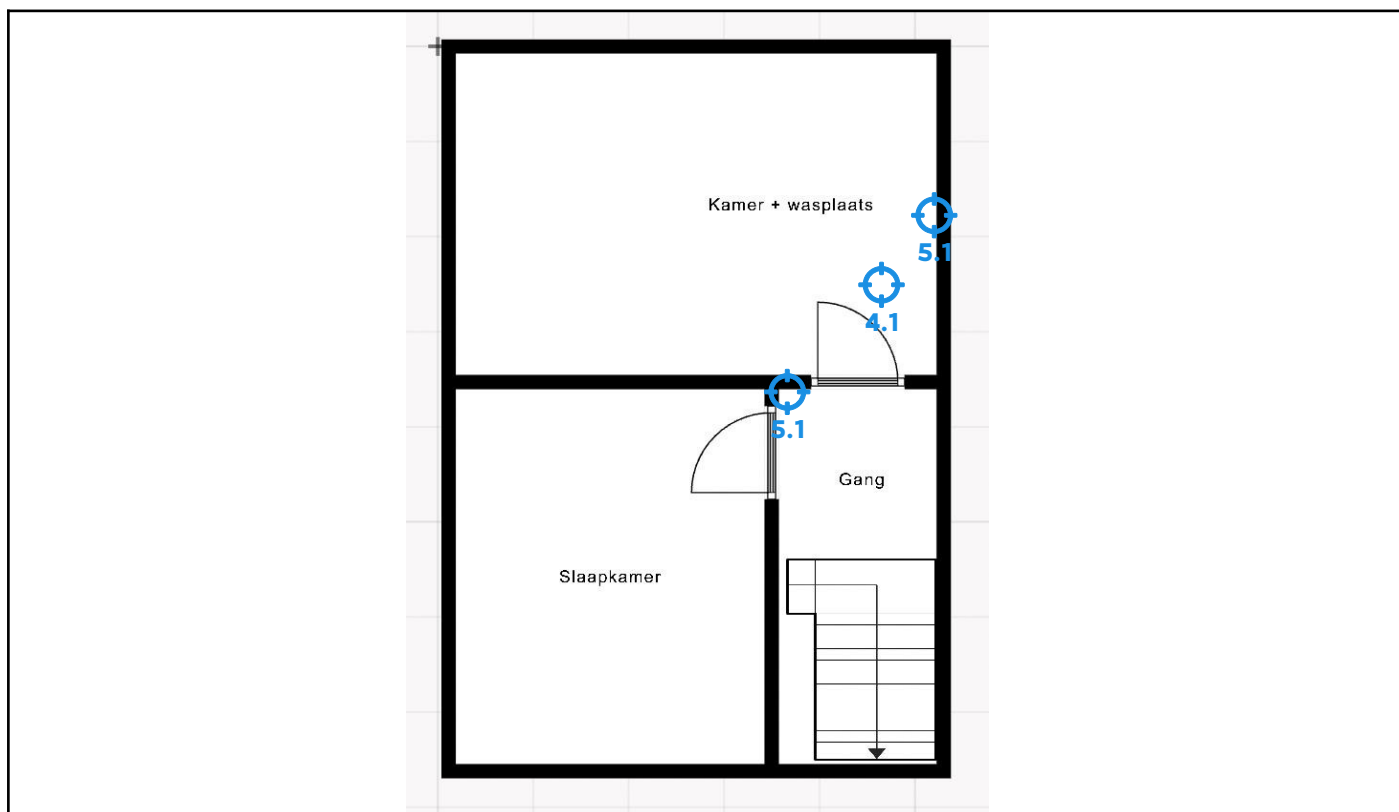
Plan 1.4: 2de verdiep

Beschrijving	Type	Actie
4. Plafondstaal	Geen asbest	-
4.1 Code: MSPP153234	Mengmonster	-
5. Muurstaal	Geen asbest	-
5.1 Code: MSMP153235	Mengmonster	-
