# Asbestinventarisatetest

Molenweg 37, 1780 Wemmel

Attestnummer : 20260303-000131.000

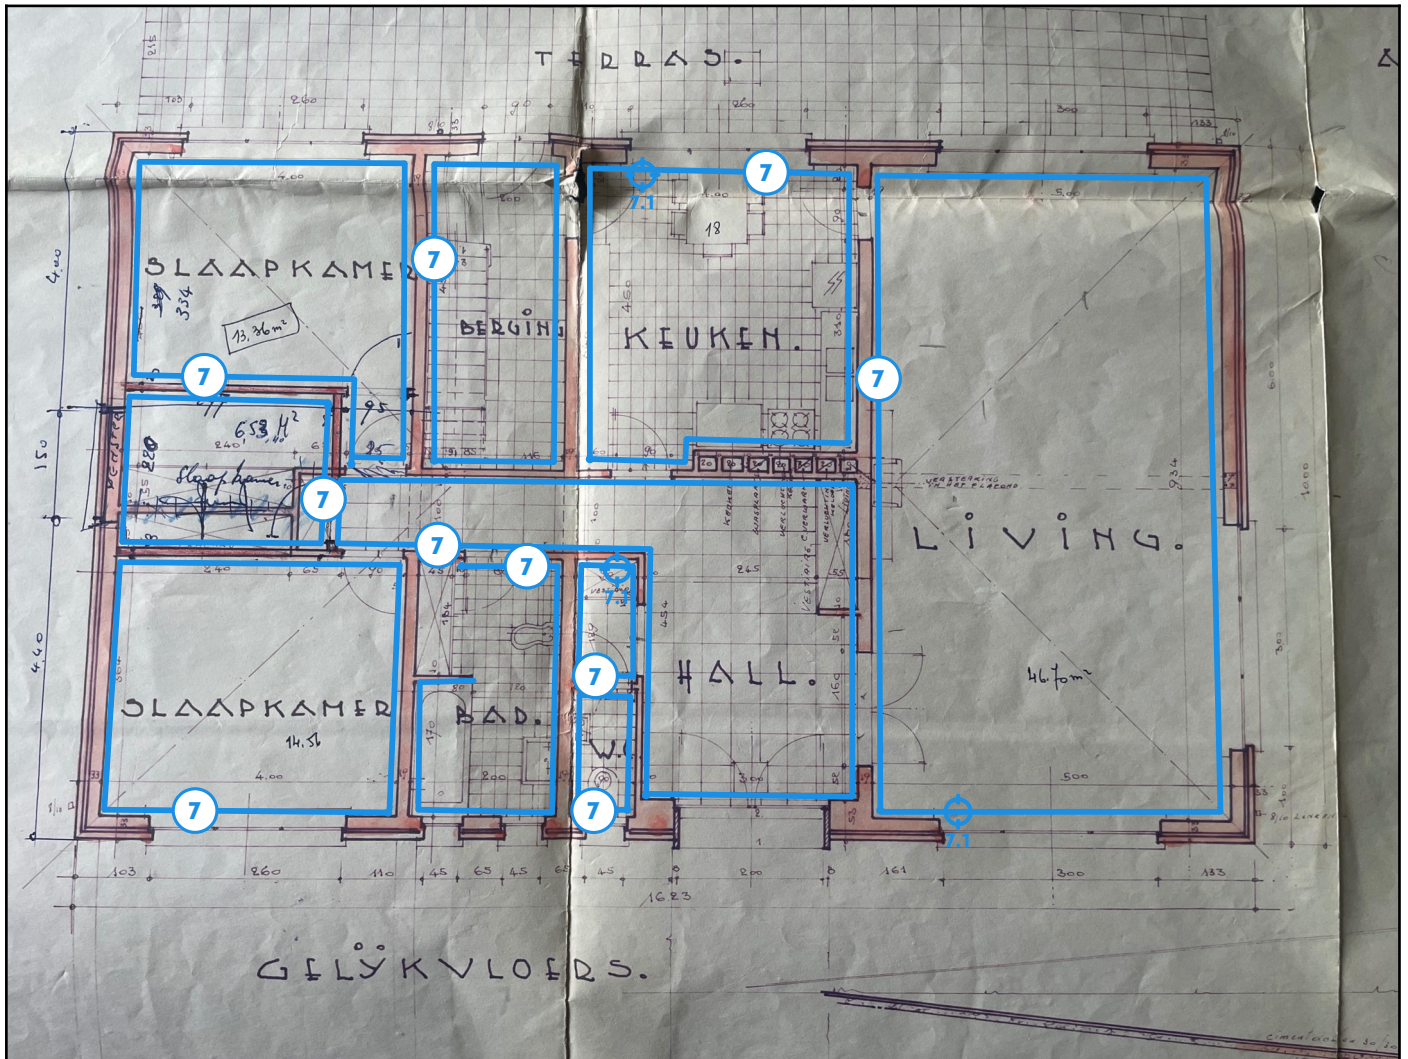
## Plan 1.3: Gelijkvloers

Beschrijving	Type	Actie
7. Pleisterwerk wanden	Geen asbest	-
7.1 Code: 230226C1	Mengmonster	-

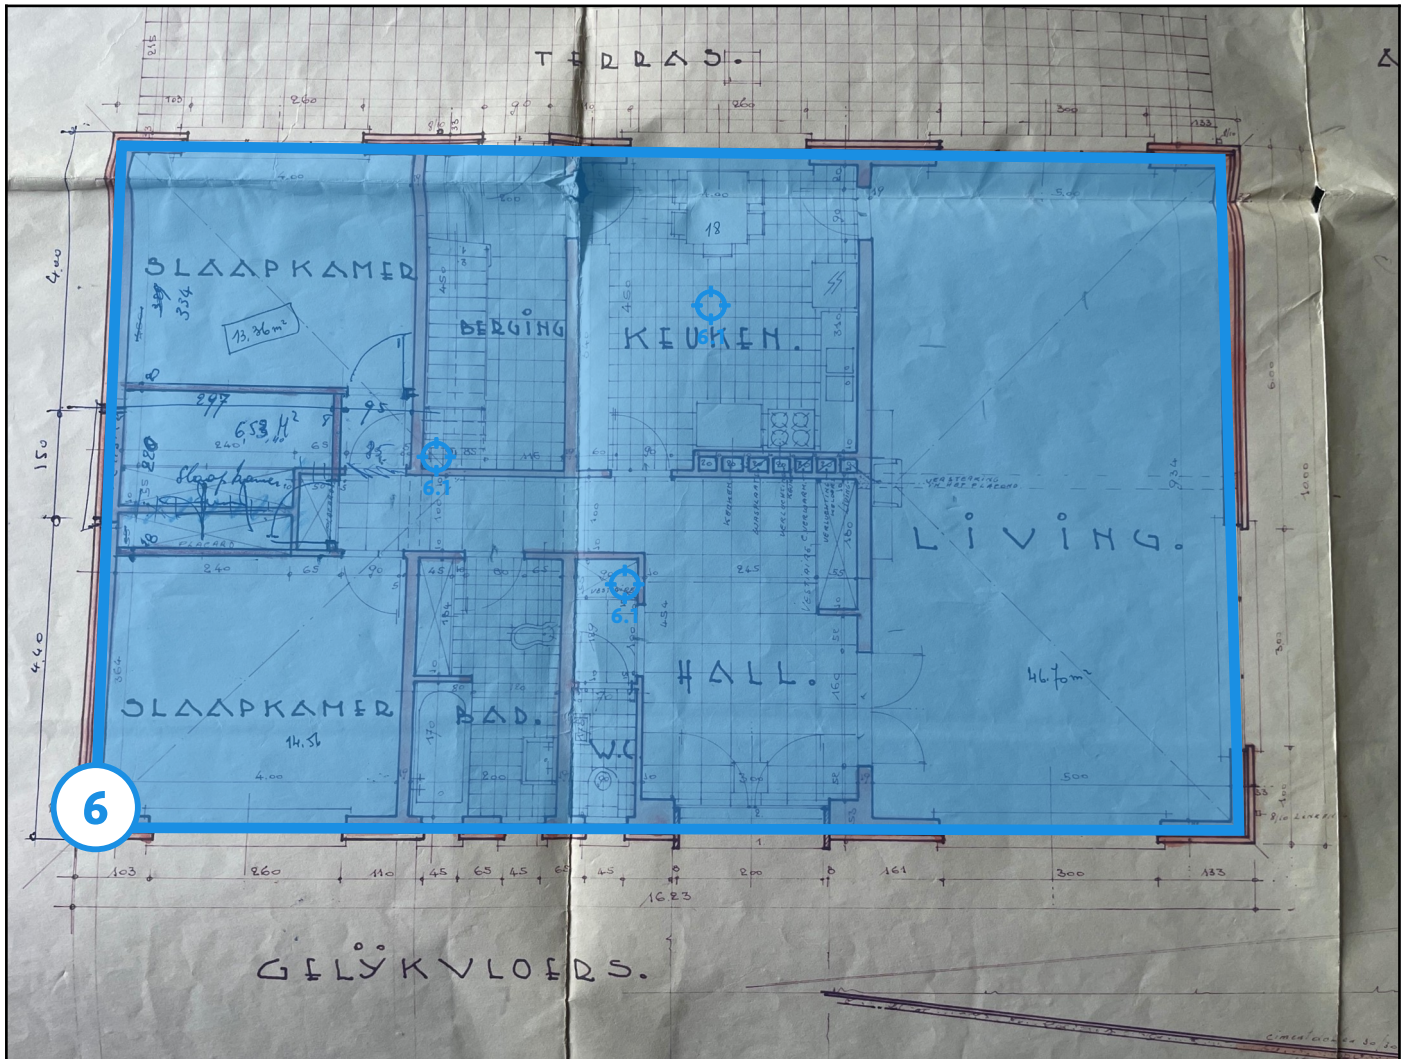
## Plan 1.4: Gelijkvloers

Beschrijving	Type	Actie
6. Pleisterwerk plafonds	Geen asbest	-
6.1 Code: 230226C2	Mengmonster	-

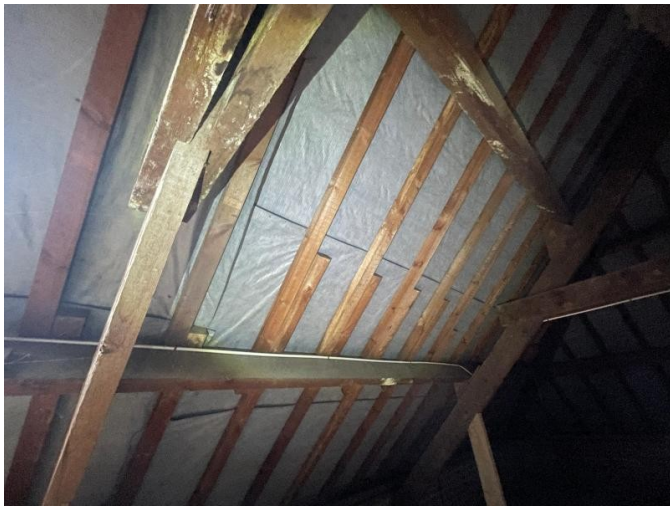
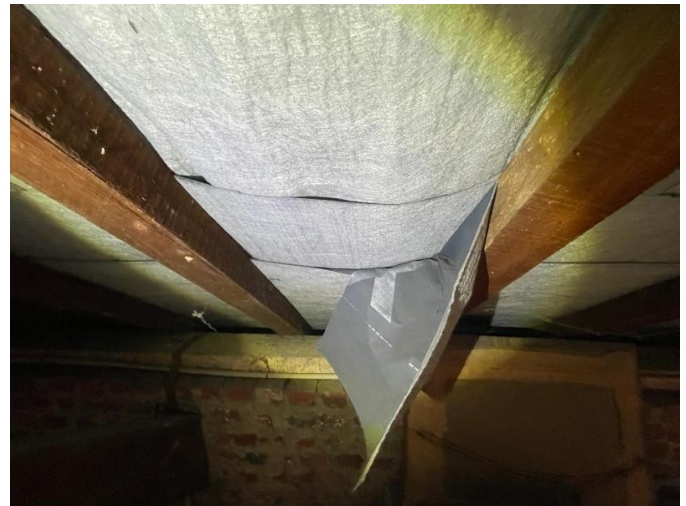
### Fiche 9: Onderdak (niet asbesthoudend)

Beschrijving	Notitie	Terug te vinden op plannen
Fiche 9: Onderdak (niet asbesthoudend)	Het onderdak werd in 2008 vernieuwd en is niet asbesthoudend.	-
Fiche 10: Kit aan de ramen	De ramen werden afgekit met een silicone. Deze is niet asbesthoudend.	-
Fiche 11: Rookgaskanaal (niet verdacht)	Het rookgaskanaal is niet-asbestverdacht.	-
Fiche 12: CV-ketel (niet verdacht)	De stookketel is van een nieuw type en bevat geen asbesthoudende componenten.	Plan 1.1: Kelder
Fiche 13: Kunstleien woning (niet asbesthoudend)	Het dak werd in 2008 vernieuwd. Da leien die op het dak liggen zijn niet asbesthoudend.	Plan 1.7: Dak woning
