Asbestinventarisatetest

Schotensteenweg 1, 2960 Brecht

Attestnummer : 20231207-000014.000

Uitgegeven op : 07.12.2023

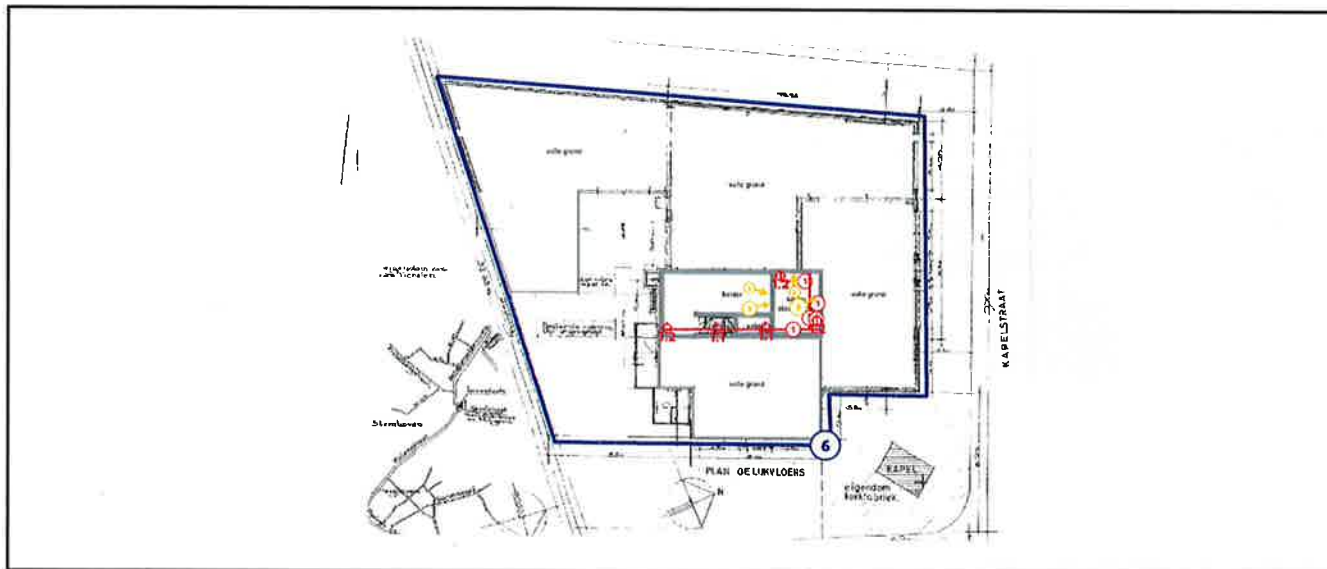
Plan 1.1: plan fundering - kelder

Beschrijving	Type	Actie
1. Gipsen leidingisolatie kelder	Asbestmateriaal	Dringend verwijderen
1.1 Code: 169-05	Mengmonster	-
1.2 Code: 169-06	Mengmonster	-
3. Bakeliet elektrocomponenten	Asbestmateriaal	Zorgvuldig beheren
6. Riolering	Advies	-

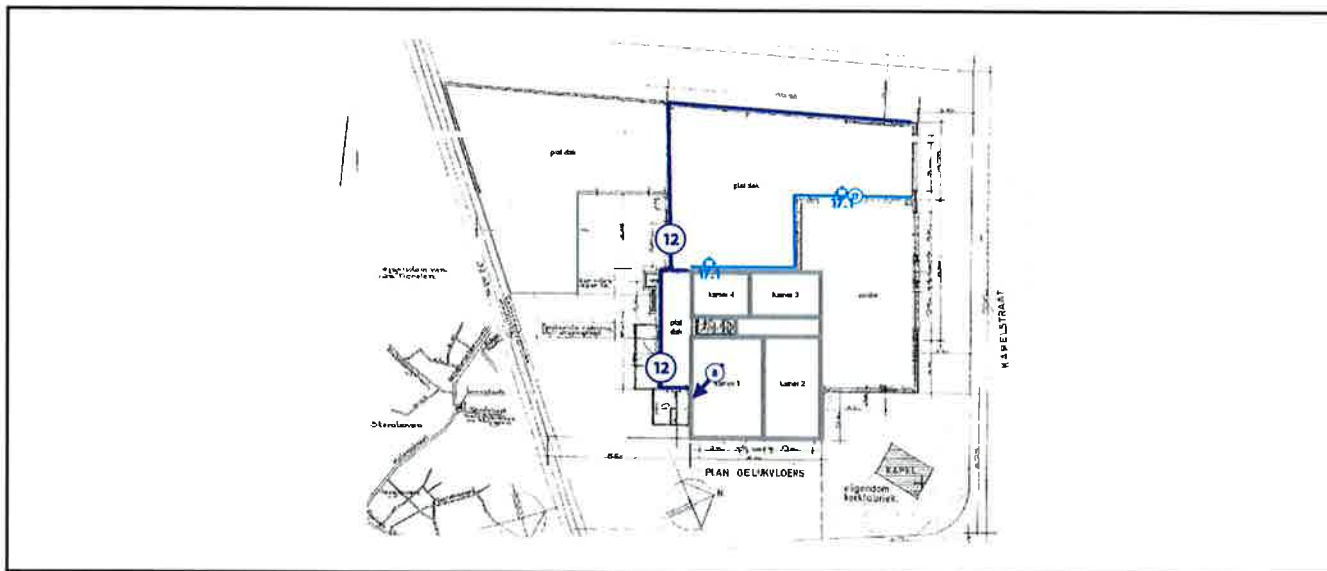
Plan 1.3: plan verdieping

Beschrijving	Type	Actie
8. Schouw	Advies	-
12. Muurdekstenen in beton	Advies	-
17. Buitenpleister	Geen asbest	-
17.1 Code: 169-03	Mengmonster	-

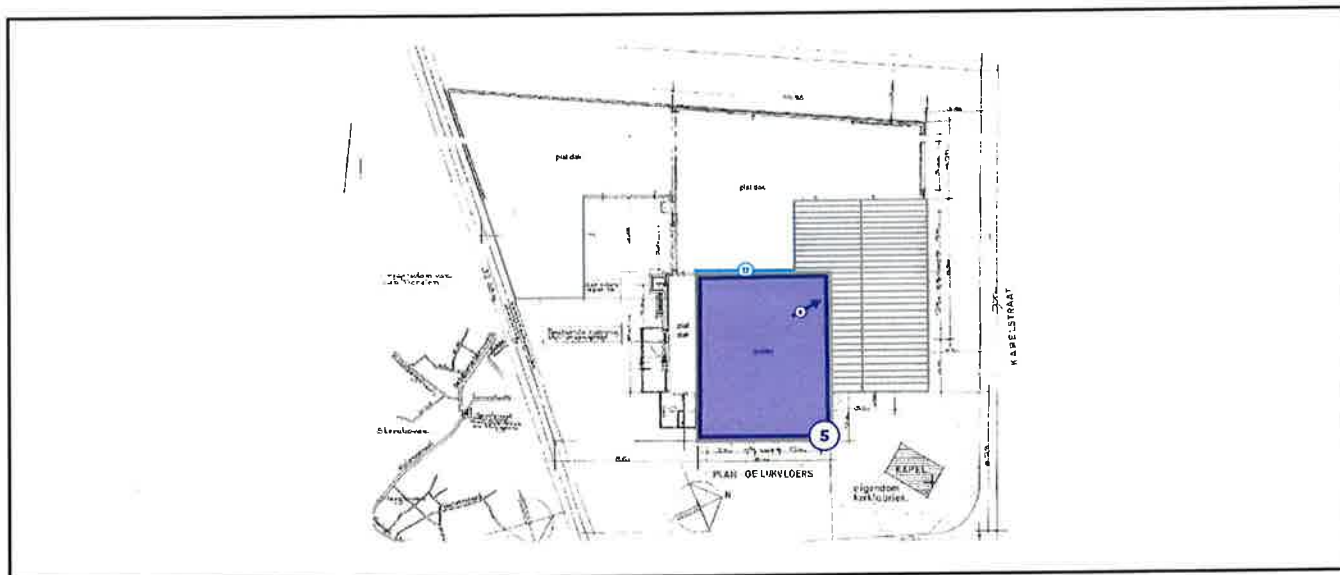
Plan 1.4: plan zolder

Beschrijving	Type	Actie
5. Zolder	Beperking	-
8. Schouw	Advies	-
17. Buitenpleister	Geen asbest	-

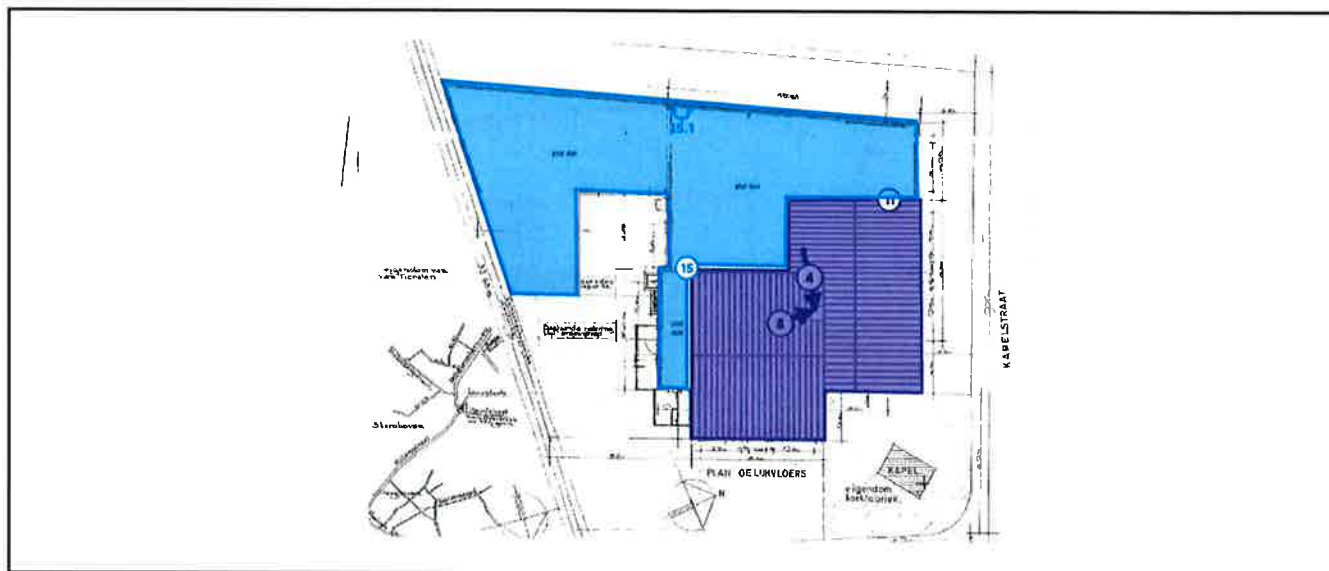
Plan 1.5: plan daken

Beschrijving	Type	Actie
4. Schoorsteen bovendaks	Beperking	-
8. Schouw	Advies	-
11. Geen onderdak	Advies	-
15. Roofing plat dak	Geen asbest	-
15.1 Code: 169-04	Puntmonster	-

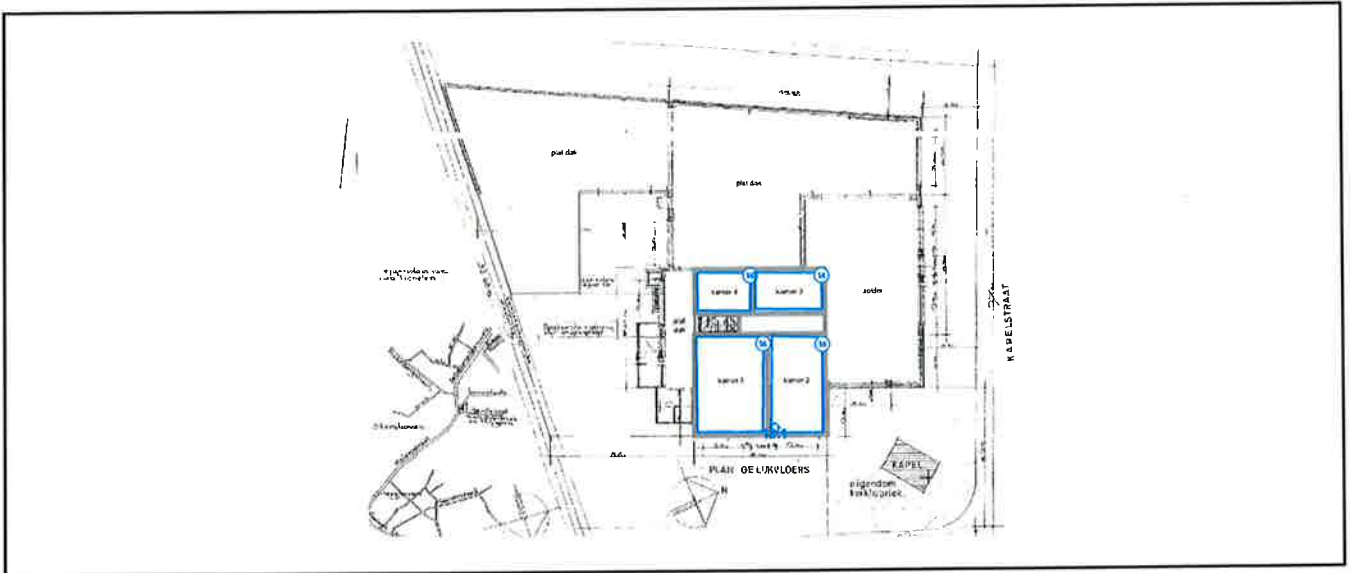
Plan 1.8: plan verdieping - wanden

Beschrijving	Type	Actie
16. Wandpleister	Geen asbest	-
16.1 Code: 169-01	Mengmonster	-

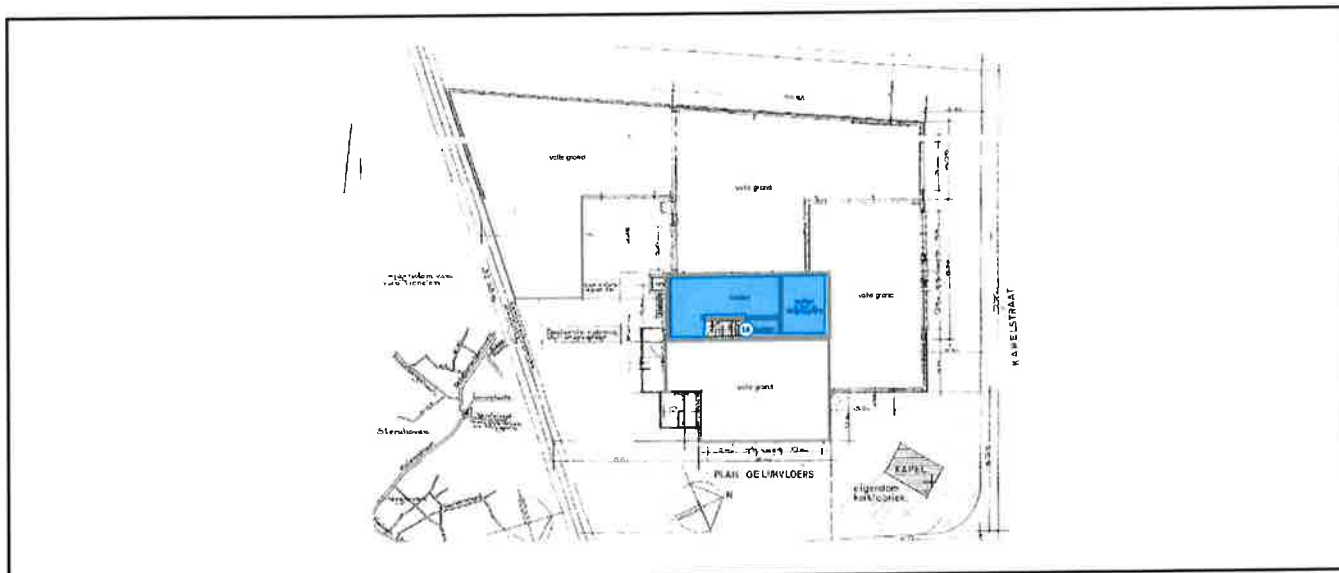
Plan 1.10: plan fundering - kelder - plafonds

Beschrijving	Type	Actie
14. Plafondpleister	Geen asbest	-
14.1 Code: 169-02	Mengmonster	-

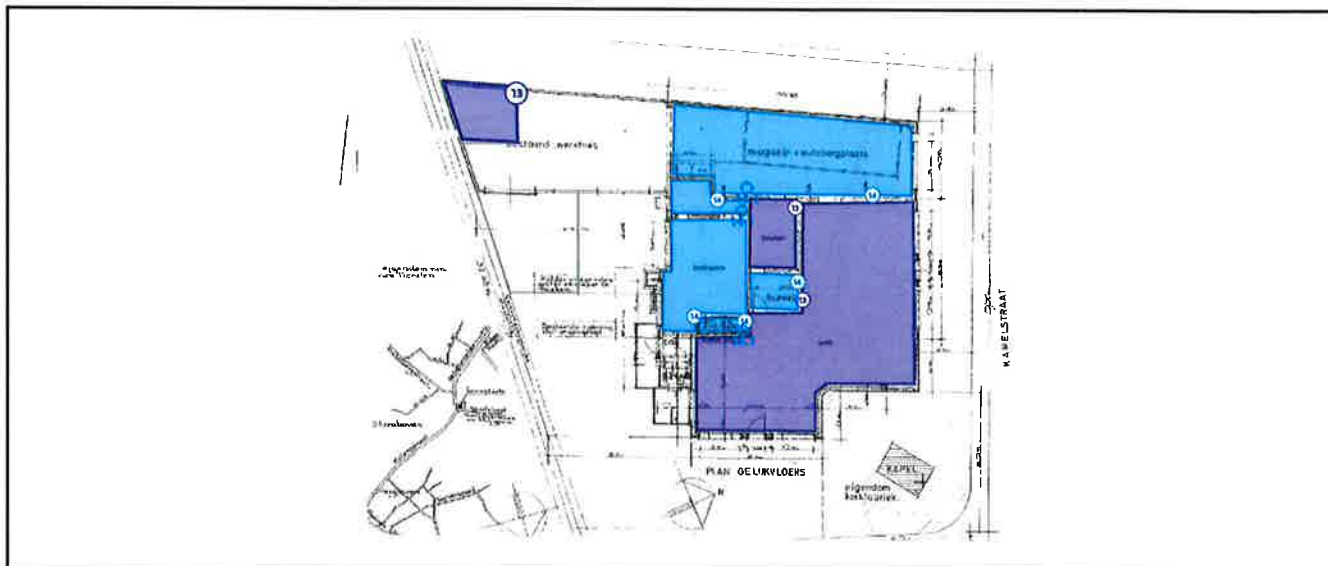
Plan 1.11: plan gelijkvloers - plafonds

Beschrijving	Type	Actie
13. Valse plafonds	Advies	-
14. Plafondpleister	Geen asbest	-
14.1 Code: 169-02	Mengmonster	-

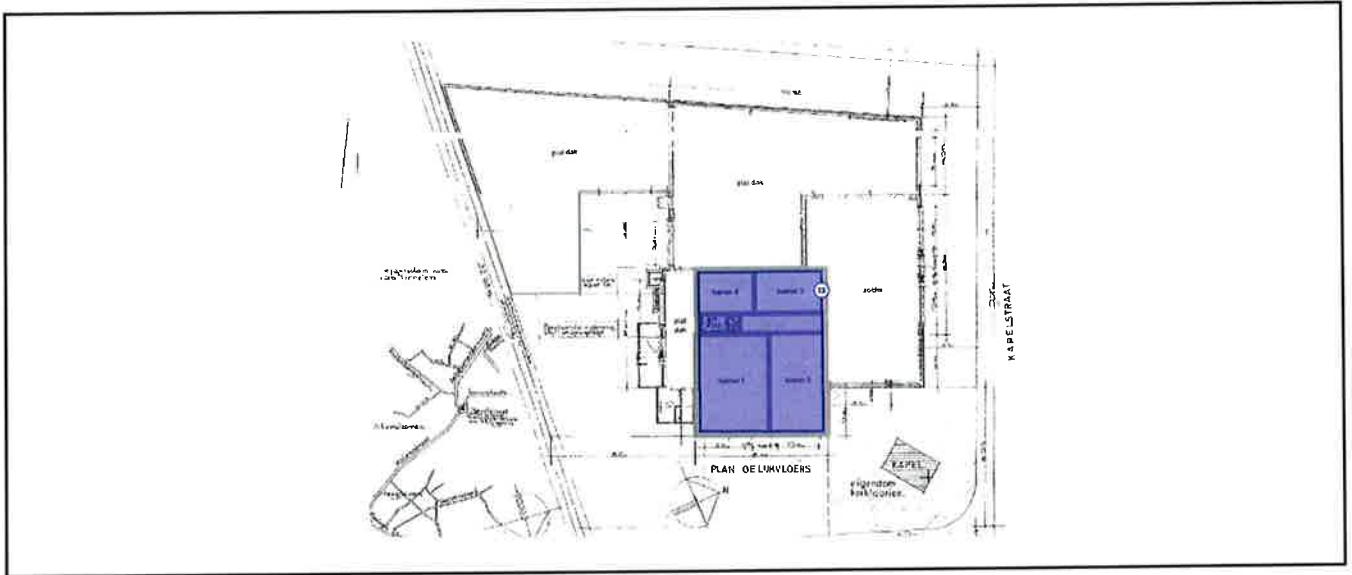
Plan 1.12: plan verdieping - plafonds

Beschrijving	Type	Actie
13. Valse plafonds	Advies	-
