Asbestinventarisatetest

Steenweg op Turnhout 48, 2360 Oud-Turnhout

Attestnummer : 20251205-000220.002

Niet-asbestveilig

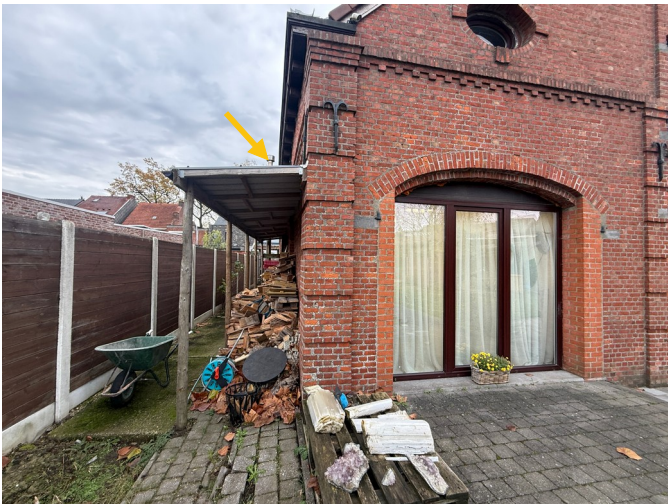
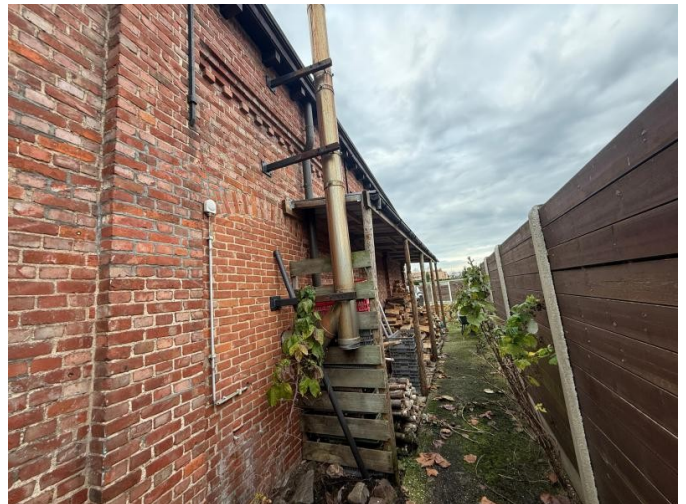
| Beschrijving | Notitie | Terug te vinden op plannen |
|--|--|---|
| Fiche 16: Rookgaskanaal | Het rookgaskanaal is niet-asbestverdacht. | Plan 1.2: De woning gelijkvloers |
