Asbestinventarisatetest

Kerkstraat 22/5, 3910 Pelt

Attestnummer : **20251221-000168.000**

Uitgegeven op : **21.12.2025**

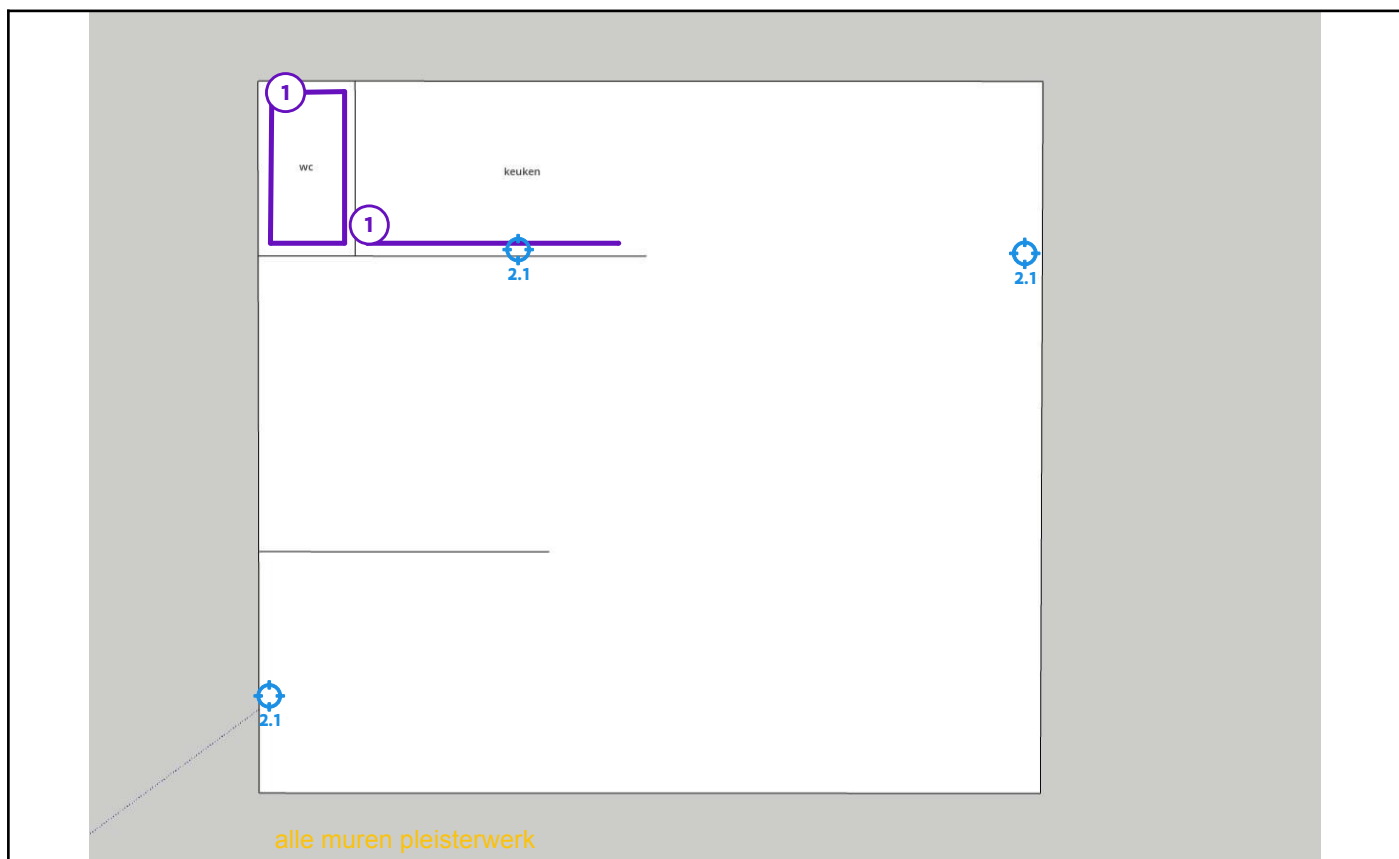
Plan 1.1: gelijkvloers

Beschrijving	Type	Actie
1. Tegellijm wandtegels	Advies	-
2. Pleisterwerk muur	Geen asbest	-
2.1 Code: 9143106 *) MM1 - Pleisterwerk muur	Mengmonster	-
