# Asbestinventarisatetest

Kerkstraat 194, 9150 Beveren-Kruibeke-Zwijndrecht

Attestnummer : 20260330-000041.000

Uitgegeven op : 30.03.2026

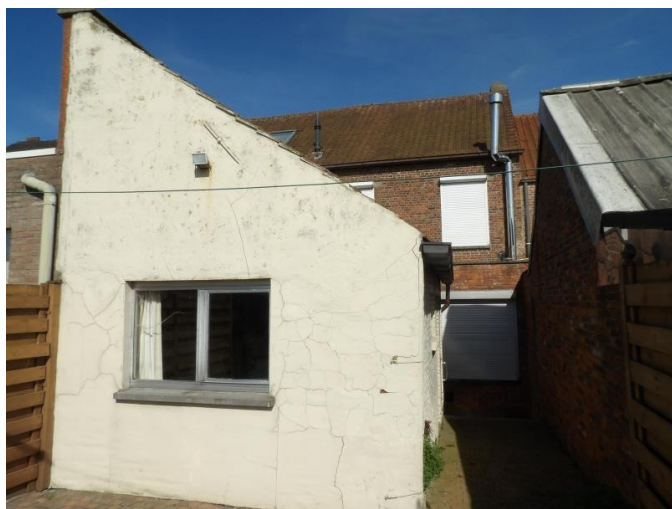
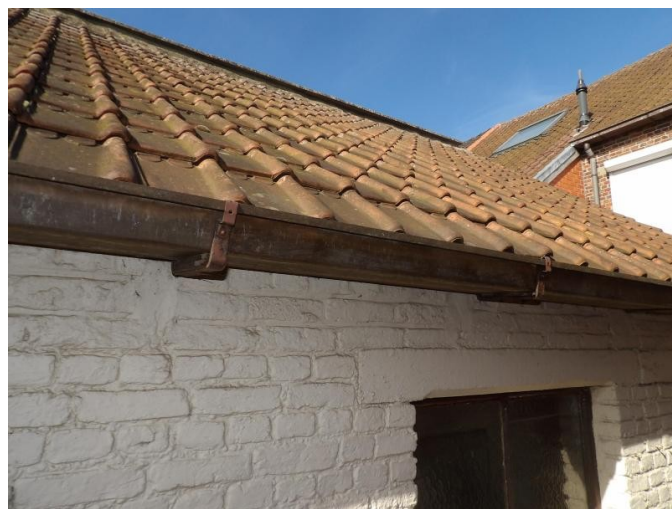
### Fiche 3: dakbedekking

Beschrijving	Notitie	Terug te vinden op plannen
Fiche 3: dakbedekking	-	-

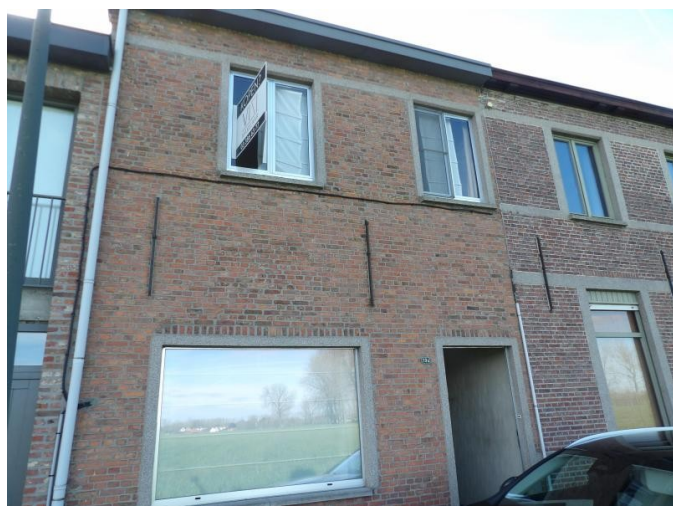
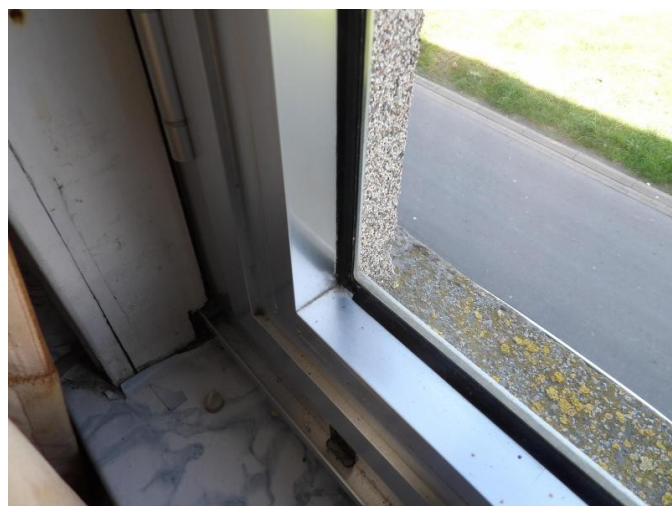
### Fiche 6: mastiek aan ramen

Beschrijving	Notitie	Terug te vinden op plannen
Fiche 4: lift structuur	-	-
Fiche 5: materialen aan de rookgaskanalen	-	-
Fiche 6: mastiek aan ramen	-	-
Fiche 7: leidingisolatie	-	-
Fiche 8: pleister plafond	-	-
Fiche 9: Materialen aan de stookketel	-	-
