Asbestinventarisatetest

Brandstraat 145, 2400 Mol

Attestnummer : 20260324-000222.000

Uitgegeven op : 24.03.2026

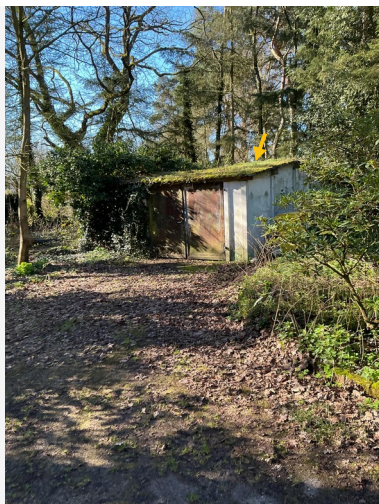
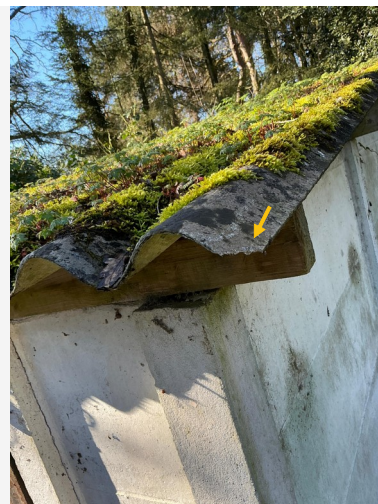
Conclusie

Het asbestmateriaal valt onder de mijlpaal van 2034.

Dringend verwijderen

- Verwijder dit asbestmateriaal zo snel mogelijk. Volg de toestand goed op.
- Hemelwater dat afspoelt van asbestcement daken of gevels kan asbestdeeltjes bevatten. Gebruik het enkel voor gesloten circuits (bv. spoelen toiletten). Reinig na het vervangen van het dak of de gevel de dakgoten en regenwaterput of -ton om asbesthoudend sediment of slib te verwijderen

- Eenvoudige handelingen: mag via doe-het-zelf of door werknemer(s) met opleidingsattest eenvoudige handelingen
EH via doe-het zelf Standaard dragen van de nodige wegwerp beschermingsmiddelen FFP 3 masker , handschoenen en tyvec CAT III type 5-6 , afwasbaar schoeisel Indien mogelijk de ondervloer afdekken , golfplaten voorzichtig verwijderen, extra fixeren, niet breken , niet gooien, onmiddellijk dubbel verpakken , luchtdicht afsluiten of voorzichtig in container met asbest bag plaatsen. Voldoende benevelen/bevochtigen tijdens de duur van de werken. Indien golfplaten in slechte staat zijn en kans bestaat op breken : Eenvoudige handeling opgeleid personeel , alle werknemer(s) moeten wel beschikken over een opleidingsattest eenvoudige handelingen 8u Voor hechtgebonden toepassingen: Bij verwijdering door doe-het-zelf moet men dit afval dubbel en luchtdicht verpakt aandienen bij het gemeentelijk recyclagepark. Men raadpleegt best op voorhand de voorwaarden van het recyclagepark. Zie ook link Zie <https://ovam.vlaanderen.be/wie-mag-wat->

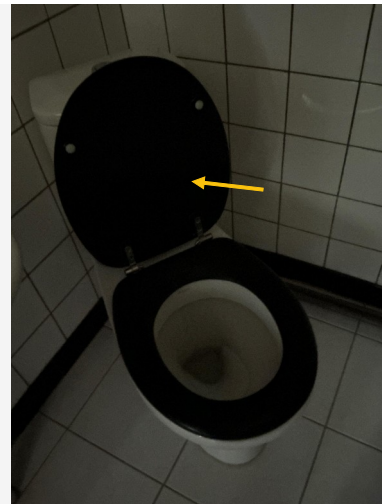
Detailfoto

Beschrijving	Bakeliet wc bril
Omgeving	Binnen
Primaire drager	Sanitaire infrastructuur en uitrusting (toe- en afvoer)
Asbestmateriaal	Plaat, paneel, tablet - Type Bakeliet
Bindmiddel van asbestmateriaal	Kunststof of -hars
Gebondenheid op basis van bindmiddel	Hecht
Hoeveelheid (oppervlakte - dikte - aantal)	<ul style="list-style-type: none"> • 1,00 m² - 1,00 cm - 1 stuk
Totaal volume	0,01 m ³
Eenvoudig bereikbaar	Ja
Bevestigingswijze	<ul style="list-style-type: none"> • Geschroefd
Identificatiemethode	<p>De asbestdeskundige beoordeelt het materiaal als asbestverdacht en dus asbesthoudend, en dit zonder monstername.</p> <p>Motivatie: De monstername brengt andere schade aan dan schade die inherent is aan de monstername.</p>
Destructieve handeling voor identificatie	Nee
Opmerking	<p>Het is moeilijk te bepalen of de bakeliettoepassingen in de woning ook effectief asbesthoudend zijn (het kan ook gaan om de asbestvrije variant).</p> <p>Er werd geen monster genomen ovw beschadiging aan een elektrisch gerelateerde toepassing, extra controle bij verwijdering van het verdacht materiaal.</p>

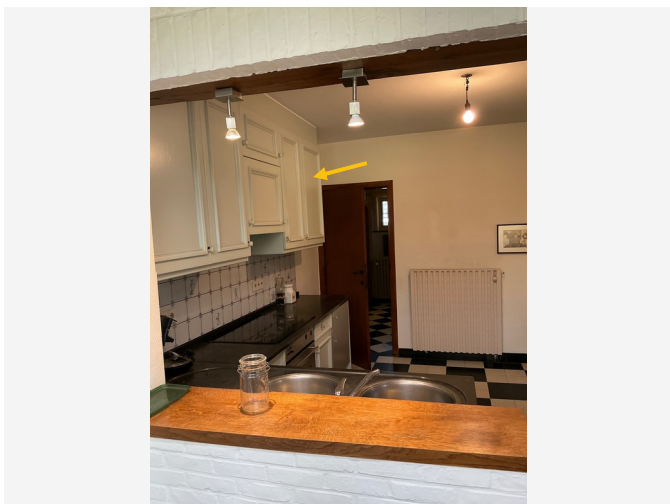
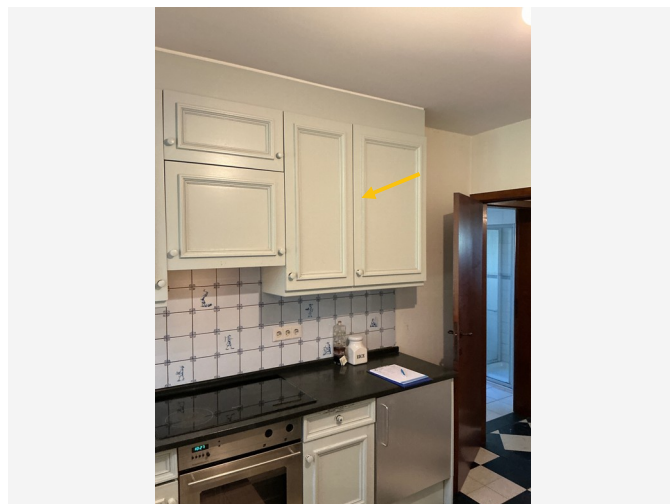
Informatie over een niet-asbestverdacht materiaal

Basis voor advies	De asbestdeskundige beoordeelt het materiaal als niet-asbestverdacht.
-------------------	---

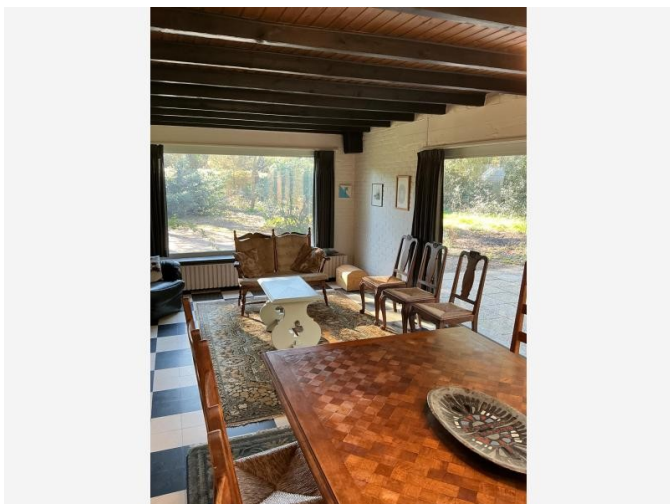
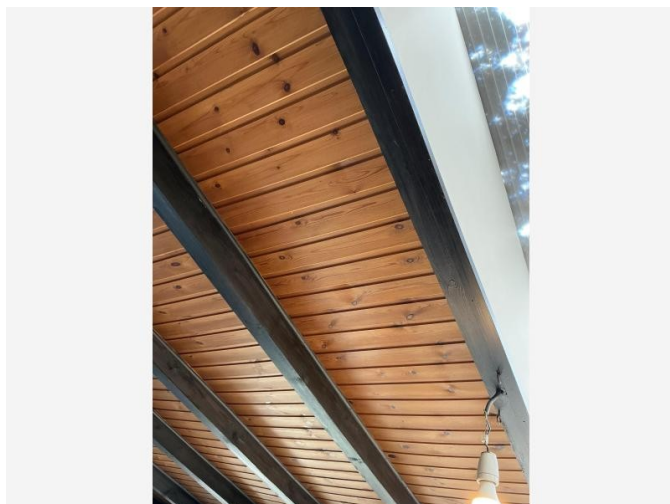
Informatie over een niet-asbestverdacht materiaal

De asbestdeskundige beoordeelt het materiaal als niet-asbestverdacht.

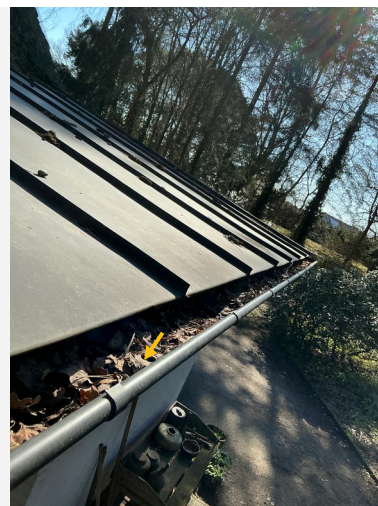
Detailfoto

Informatie over een niet-asbestverdacht materiaal

De dakgoot werd gecontroleerd, het materiaal is niet asbest-verdacht

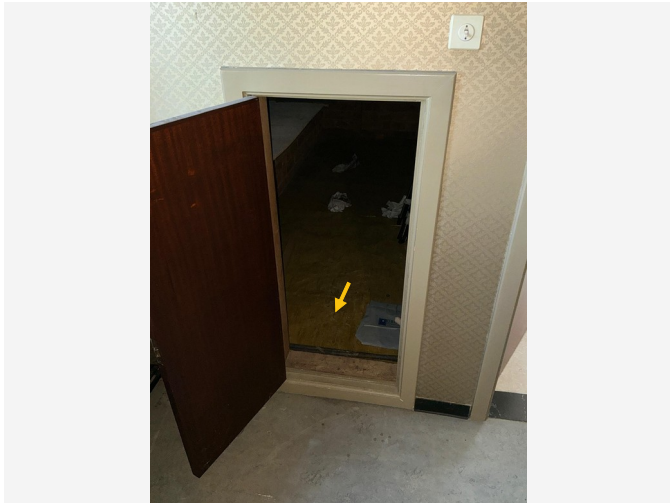
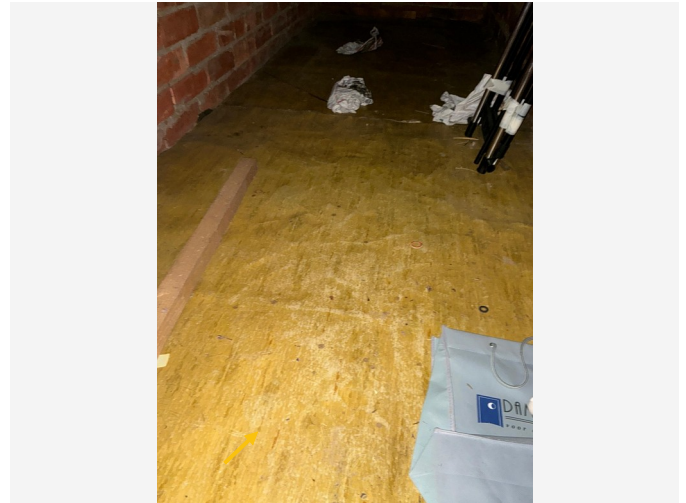
Informatie over een niet-asbestverdacht materiaal

Volgens expertise kunnen we deze vinyl als niet asbest verdacht beschouwen (soepel en flexibel van structuur.) (onderkant met jute/koord) Het is niet gekend wat eronder bevindt extra controle aangewezen bij vloer werken.

Basis voor advies	De asbestdeskundige beoordeelt het materiaal als niet-asbestverdacht.
--------------------------	---

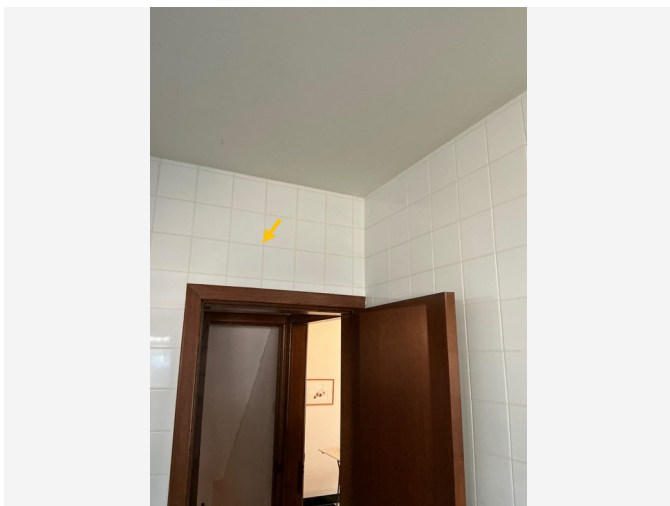
Situeringfoto

Informatie over een materiaal dat de asbestdeskundige niet kan waarnemen of vaststellen

In het inspectieprotocol is een monsternamen van tegellijm verplicht om dit te identificeren als niet-asbesthoudend. Er waren geen facturen ter beschikking die bevestigen dat de tegels na 2001 waren geplaatst. Er waren geen bestaande beschadigingen aan de wandtegels om de lijm voldoende te kunnen inspecteren. Om dit af te toetsen is het aangewezen om bij eventuele renovatiewerken aan de tegels verder onderzoek/staalname te laten uitvoeren ter controle.

Beoordeling op basis van expertise, zonder een vaststelling door de asbestdeskundige.

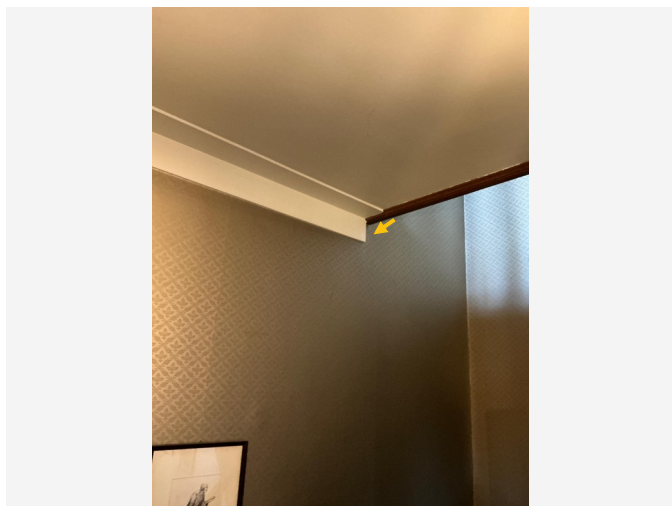
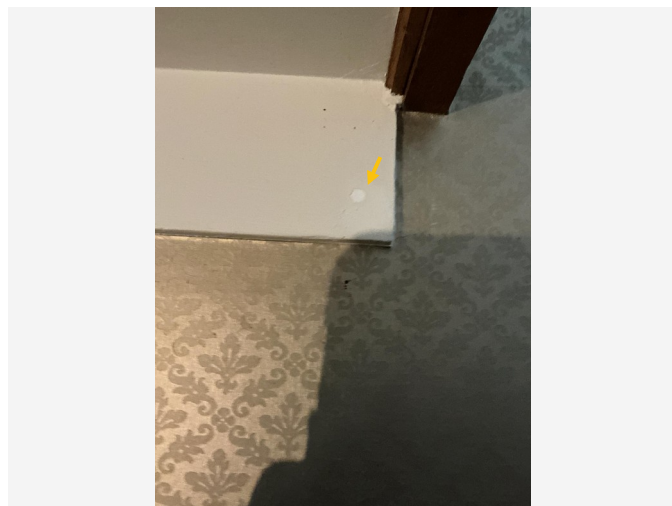
Conclusie

Geen asbest

#	Type	Referentie	Resultaat
13.1	Mengmonster	8	Geen asbest

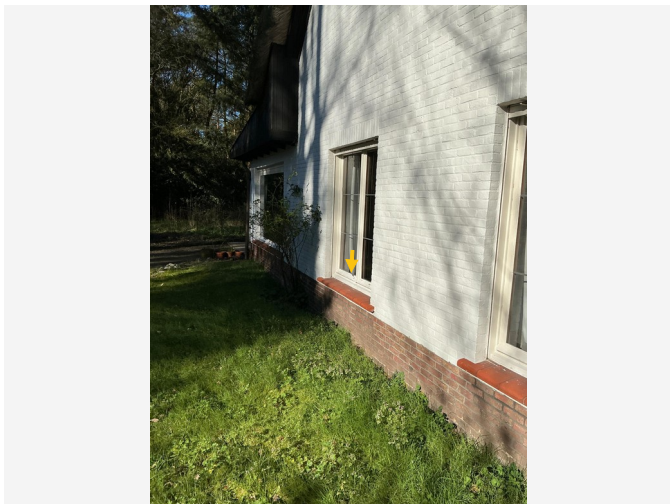
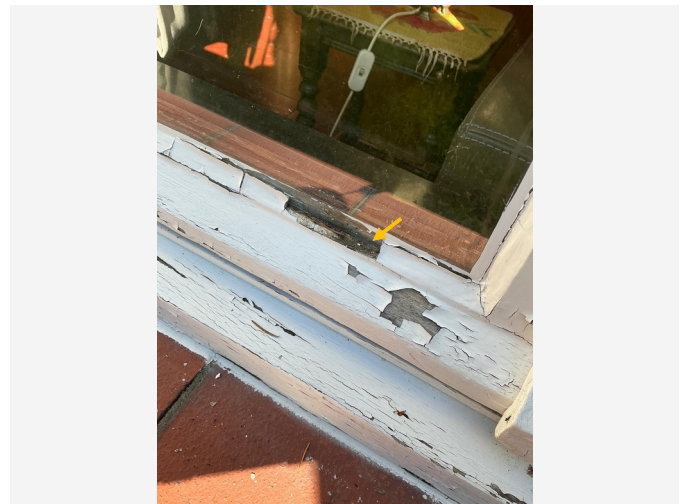
Conclusie

Geen asbest

#	Type	Referentie	Resultaat
15.1	Puntmonster	4	Geen asbest

Beschrijving	Kit kozijn-glas (met staalname) houten raam
Omgeving	Buiten
Primaire drager	Wandopening verticaal (raam, deur, ...)
Bindmiddel van materiaal	Kitten, mastiek, pasta
Gebondenheid op basis van bindmiddel	Hecht
Hoeveelheid (lengte - aantal)	<ul style="list-style-type: none">• 25,00 m - 1 stuk
Totale lengte	25,00 m
Identificatiemethode	Een monstername door de asbestdeskundige met laboanalyse door een asbestlabo.
Destructieve handeling voor identificatie	Nee
Opmerking	Notitie hoeveelheden betreft +/- 25lm Het gewicht en lm is een beredeneerde schatting. Er worden geen rechten verleend aan deze oppervlaktes. De dikte is een schatting die voorkomt uit de monsterplaatsen en is daarom niet altijd representatief.

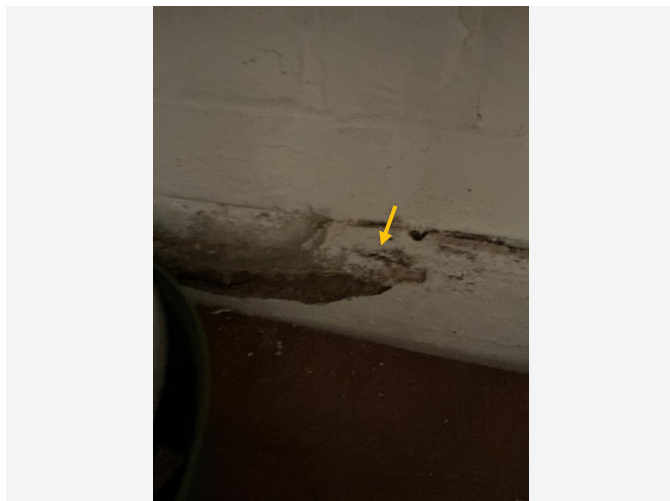
Fiche 16: Cementering binnentoepassing (met staalname)

Conclusie

Geen asbest

#	Type	Referentie	Resultaat
16.1	Mengmonster	6	Geen asbest

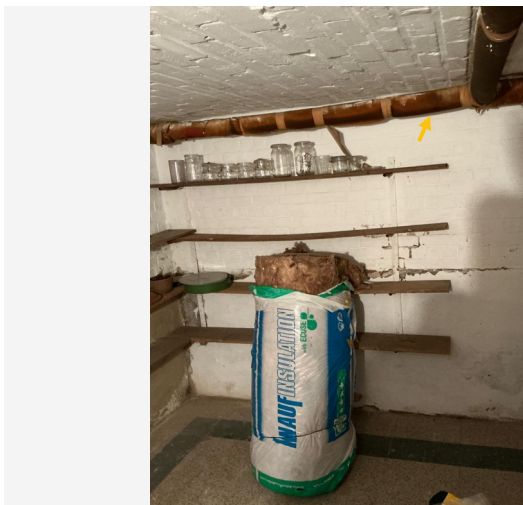
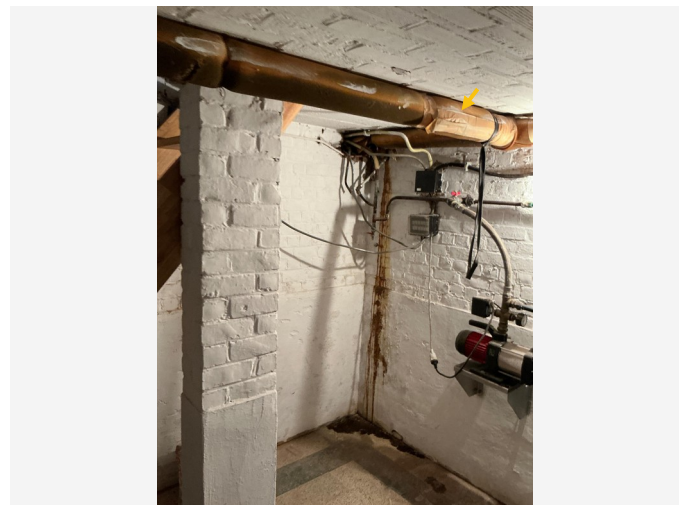
Beschrijving	Notitie	Terug te vinden op plannen
Fiche 23: Leidingisolatie: niet verdacht	De thermische isolatie is visueel als niet-asbestverdacht beoordeeld.	Plan 1.5: Kelder Plan 1.9: Gelijkvloers
Fiche 24: Dakbedekking niet verdacht. Woning	De dakbedekking wordt gecontroleerd. deze bestaat uit riet en bevat geen asbest verdachte materialen.	Plan 1.2: Hoofdgebouw plan
Fiche 25: Dakbedekking niet verdacht. Houtkot	De dakbedekking wordt gecontroleerd. deze bestaat uit .metalen golfplaten en bevat geen asbest verdachte materialen.	Plan 2.1: Houtkot plan
