# Asbestinventarisatattest

Kerkstraat 123, 1653 Beersel

Attestnummer : 20260308-000002.000

**Niet-asbestveilig**

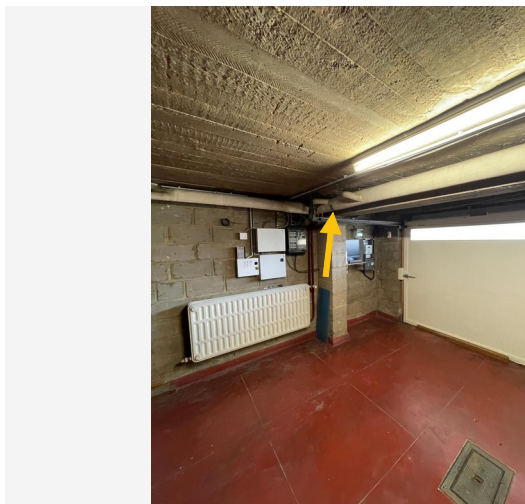
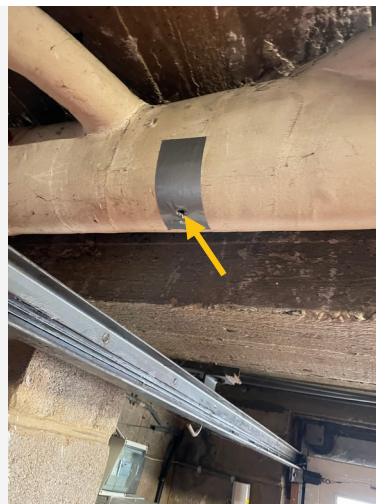
| Identificatiemethode | De asbestdeskundige beoordeelt het materiaal als asbestverdacht en dus asbesthoudend, en dit zonder monsternamen. |

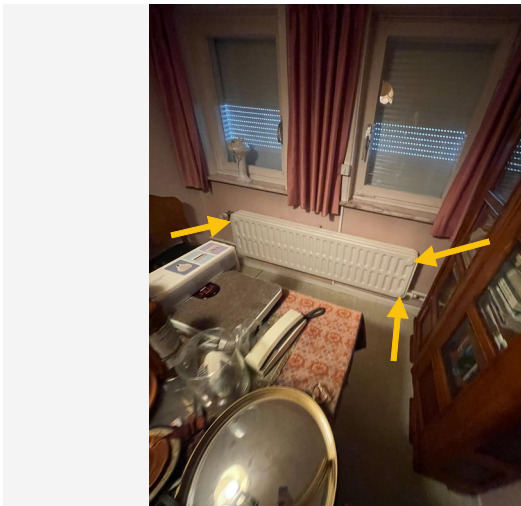
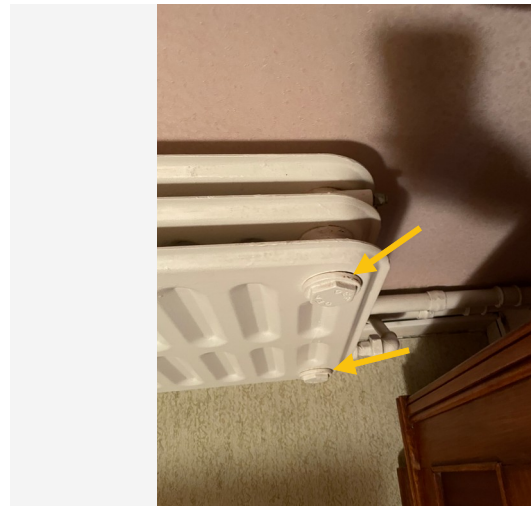
| Identificatiemethode | <p>De asbestdeskundige beoordeelt het materiaal als asbestverdacht en dus asbesthoudend, en dit zonder monstername.</p> <p>Motivatie: De monstername brengt andere schade aan dan schade die inherent is aan de monstername.</p> |

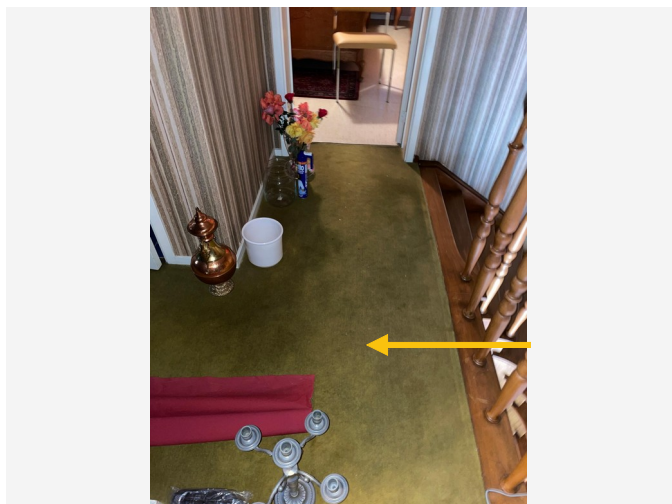
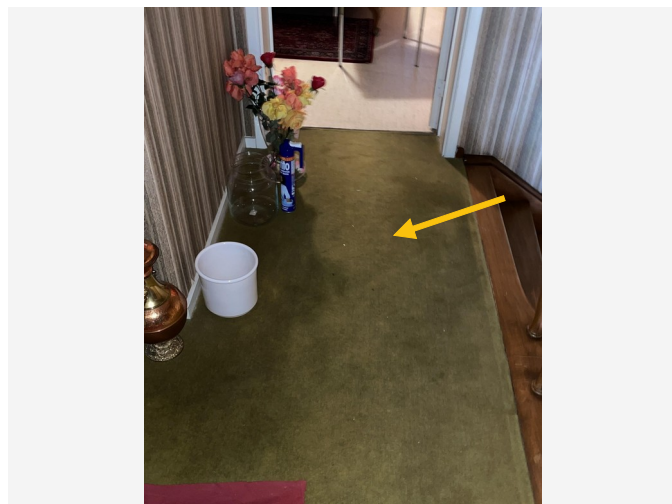
Tegellijm is nergens vast te stellen: geen schade aan vloer- en wandtegels en plinten. Geen monsternamen mogelijk. Destructief onderzoek is noodzakelijk om achterliggende (oudere) lagen te analyseren.

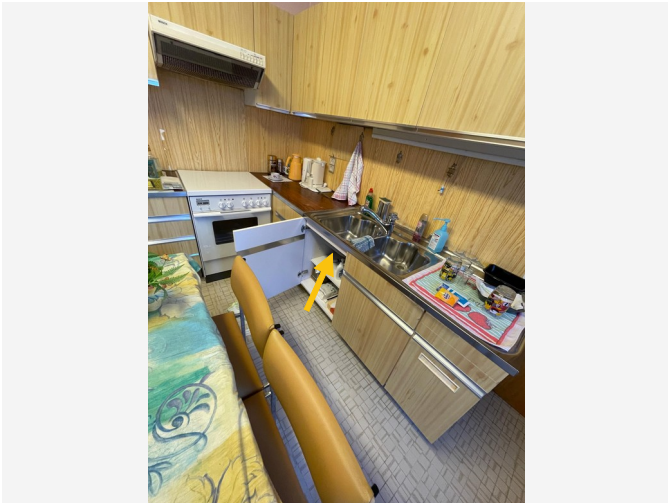
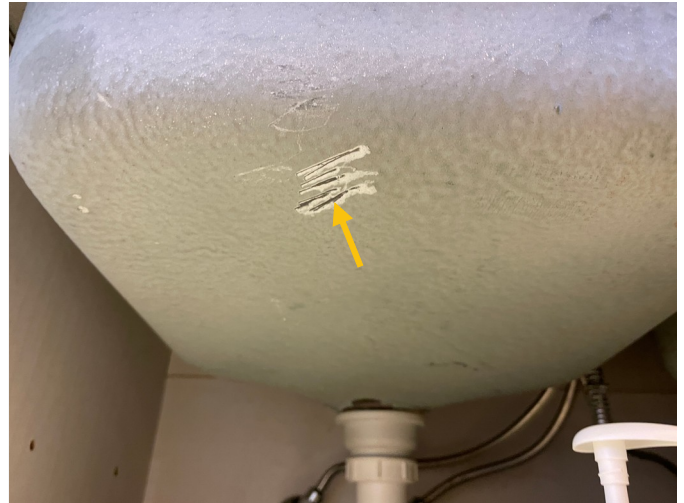
## Fiche 13: Coating onder spoelbak - Keuken

Geen asbest

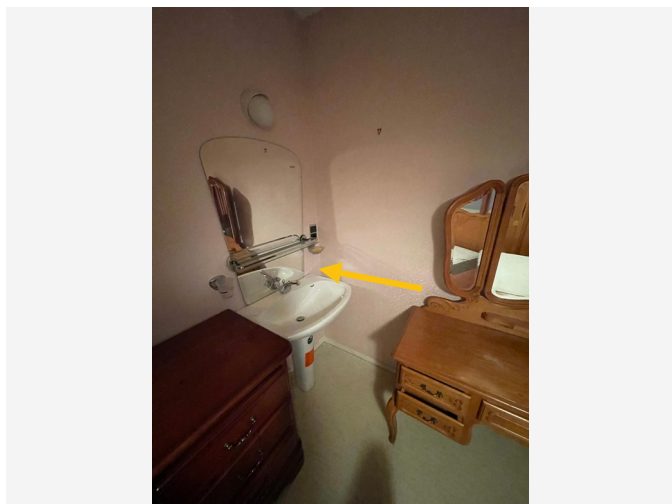
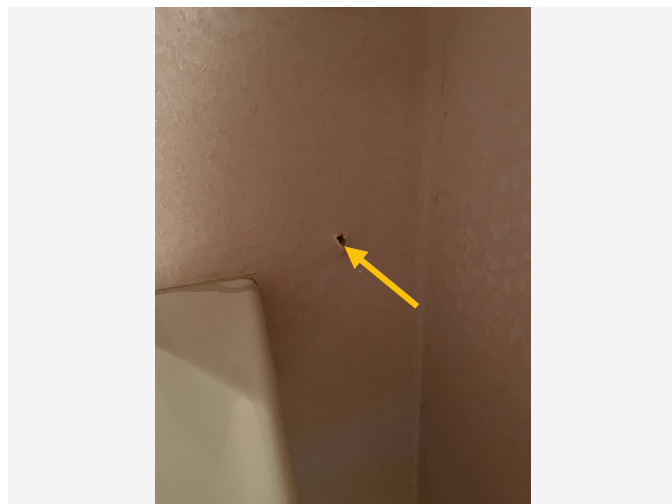
## Fiche 16: Pleisterwerk muren

Geen asbest

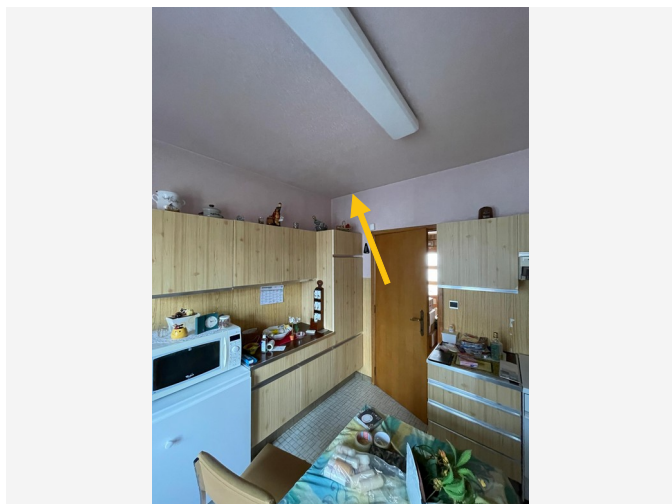
## Fiche 17: Pleisterwerk plafond

Geen asbest

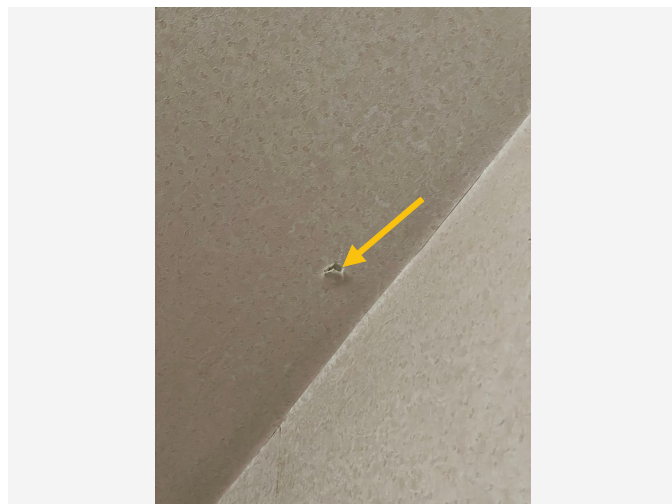
Detailfoto

Geen asbest

| Beschrijving | Pleisterwerk plafond |
| Opmerking | Monsters genomen in trappenhal, keuken en living. Geen pleisterwerk in stookruimte. Verdiep 1 volledig in valse plafond (gipskartonplaten). Deze oppervlakte kan licht afwijken van de gemeten oppervlakte, de opgegeven hoeveelheden mogen niet gebruikt worden als maatstaf van heffing. |

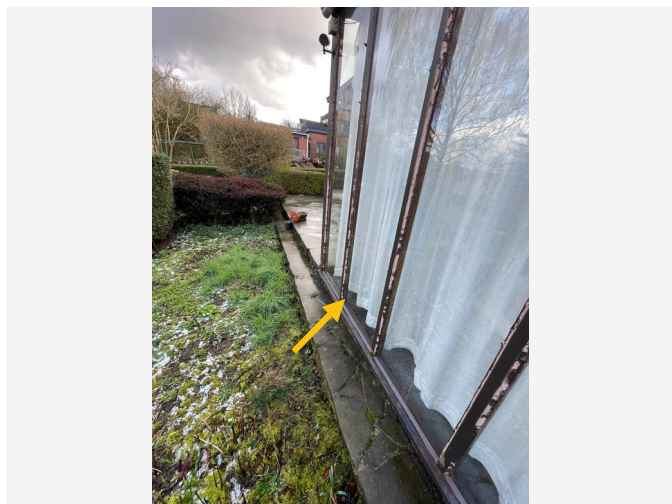
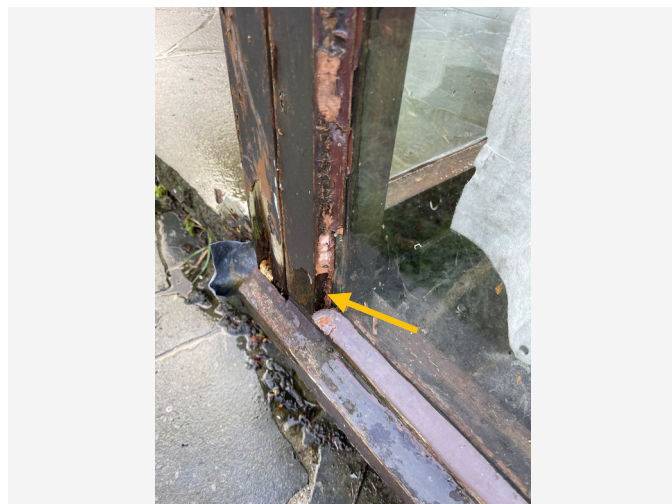
Geen asbest

| Beschrijving | Mastiek tussen glas en schrijnwerk - Veranda |
| Opmerking | Deze oppervlakte kan licht afwijken van de gemeten oppervlakte, de opgegeven hoeveelheden mogen niet gebruikt worden als maatstaf van heffing. Het betreft het gewicht in totaliteit. |

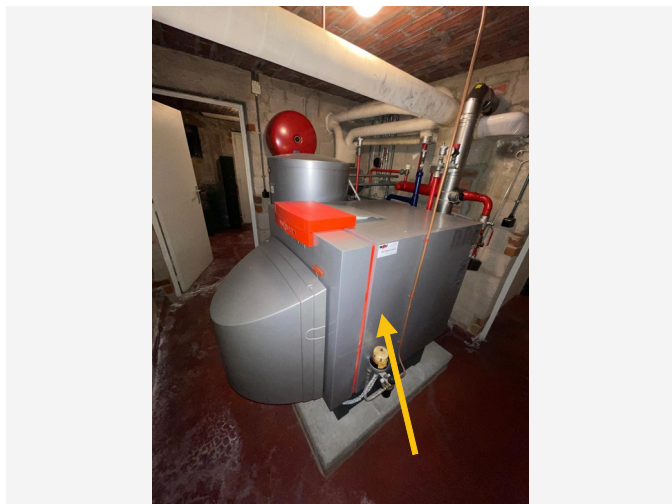
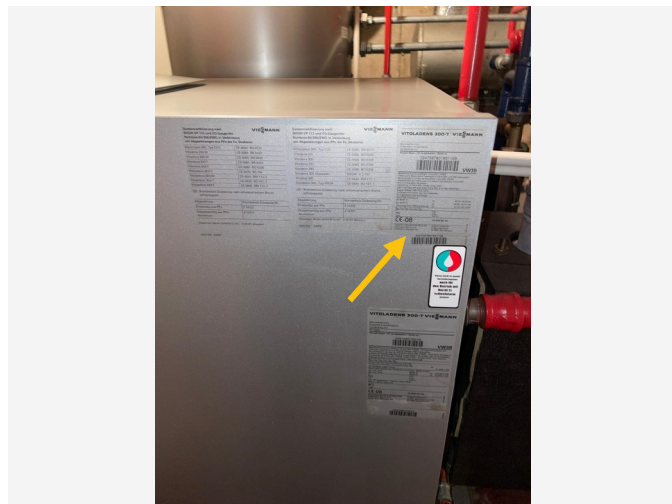
### Fiche 19: CV-ketel bouwjaar 2008

| Beschrijving | Notitie | Terug te vinden op plannen |
|---|---|---|
| Fiche 19: CV-ketel bouwjaar 2008 | CV-ketel bouwjaar 2008: niet asbestverdacht. | Plan 1.10: Woning plan - Kelder - VD -1 |

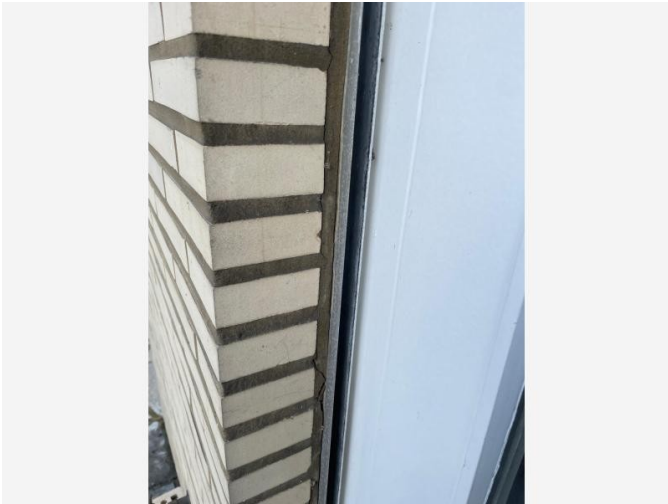
## Fiche 22: Afdichtingsmateriaal aan schrijnwerk

| Beschrijving | Notitie | Terug te vinden op plannen |
|---|---|---|
| Fiche 22: Afdichtingsmateriaal aan schrijnwerk | Geen mastiek aanwezig tussen gevel en schrijnwerk. | - |
