Asbestinventarisatetest

Sprokkelstraat 15, 3620 Lanaken

Attestnummer : 20251218-000353.000

Uitgegeven op : 18.12.2025

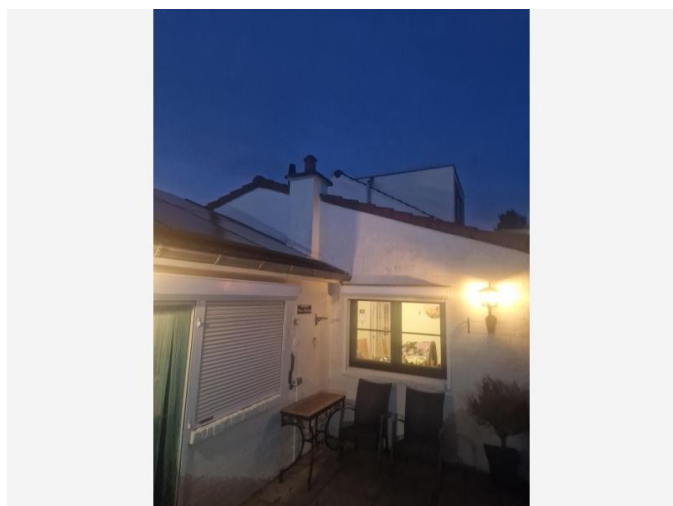
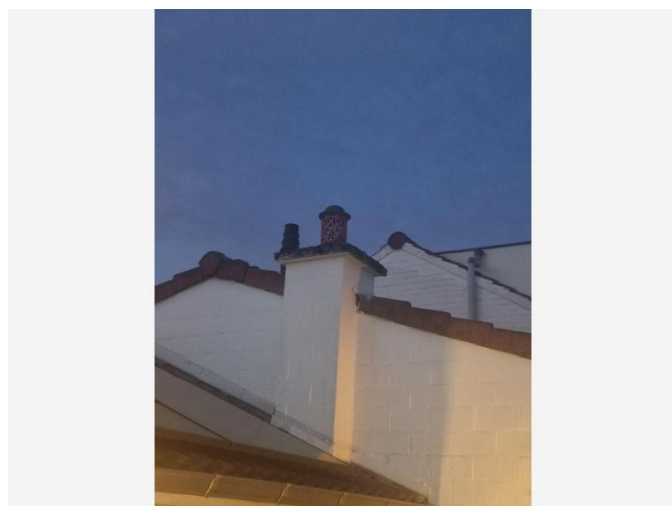
Beschrijving	Notitie	Terug te vinden op plannen
Fiche 5: Dakbedekking bestaande uit pannen (niet verdacht)	De dakbedekking is niet-asbestverdacht.	-
Fiche 6: CV-ketel (niet verdacht)	De CV-ketel (dichtingen, isolerend materiaal) is niet asbestverdacht.	-
Fiche 7: Dakbedekking bestaande uit stalen/metalen platen	De dakbedekking is niet-asbestverdacht.	-
