Asbestinventarisatetest

Schaalstraat 27, 2800 Mechelen

Attestnummer : **20251101-000442.000**

Uitgegeven op : **01.11.2025**

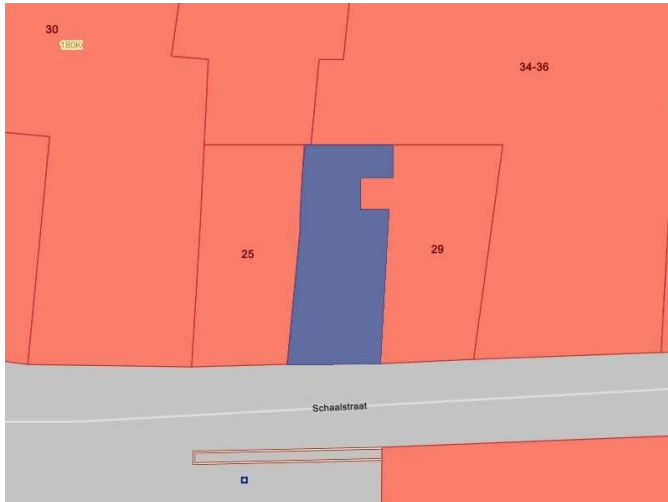
Zone 1: Hoofdgebouw

Tijdens de inspectie vastgesteld:

- 0 Asbestmaterialen
- 0 Beperkingen
- 0 Uitsluitingen
- 0 Roerende goederen
- 0 Puin, steenslag, (water)bodem
- 1 Advies**
- 3 Geen asbest**
