Asbestinventarisatetest

Dennenlaan 19, 2940 Stabroek

Attestnummer : 20260330-000223.000

Uitgegeven op : 30.03.2026

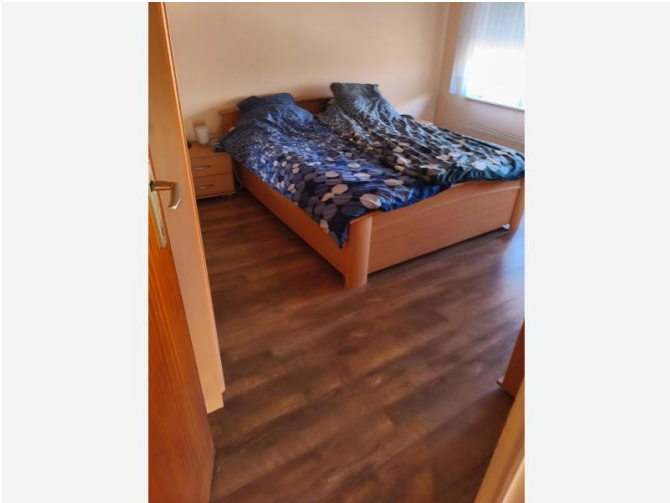
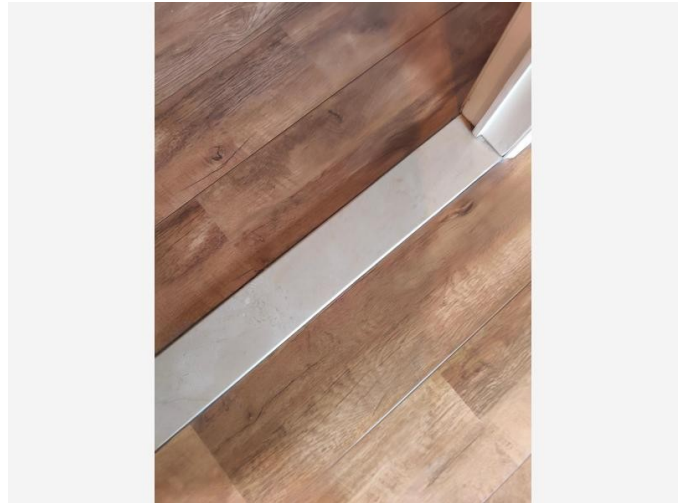
Informatie over een niet-asbestverdacht materiaal

| Basis voor advies | De asbestdeskundige beoordeelt het materiaal als niet-asbestverdacht. |
| Primaire drager | Vloer |

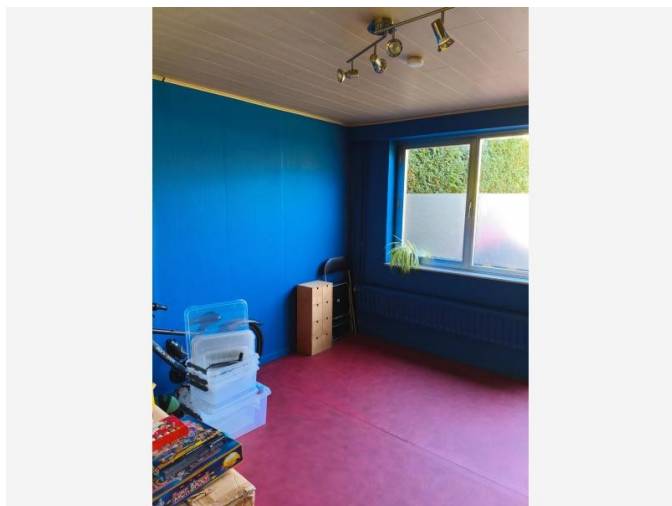
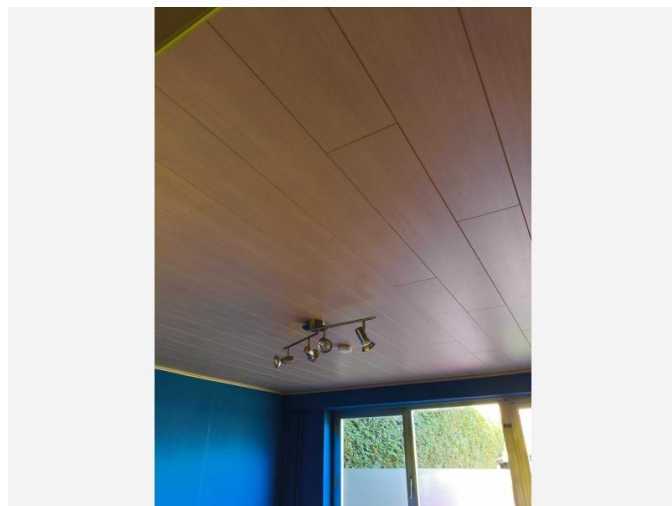
Informatie over een niet-asbestverdacht materiaal

| Basis voor advies | De asbestdeskundige beoordeelt het materiaal als niet-asbestverdacht. |
| Primaire drager | Plafond |

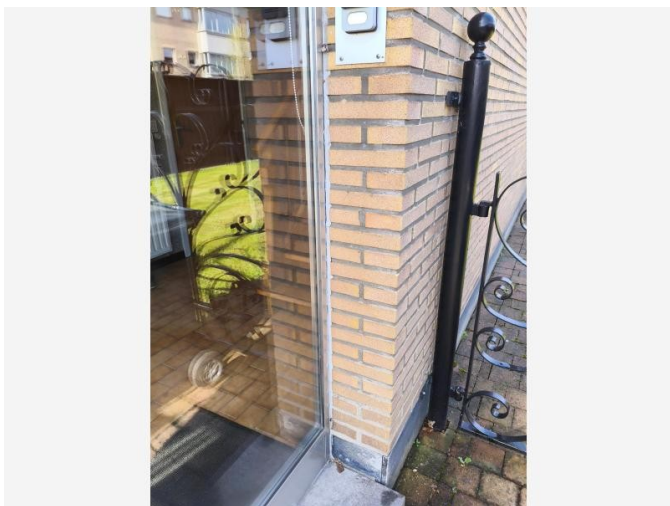
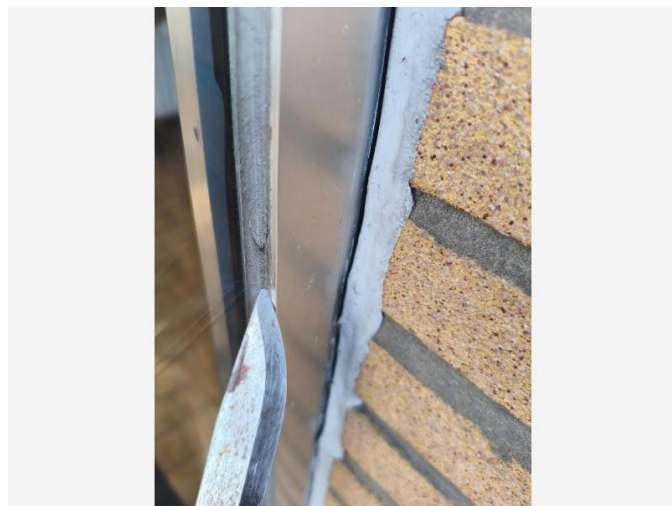
Informatie over een niet-asbestverdacht materiaal

| Bindmiddel | Katten, mastiek, pasta |
| Gebondenheid bindmiddel | Hecht |

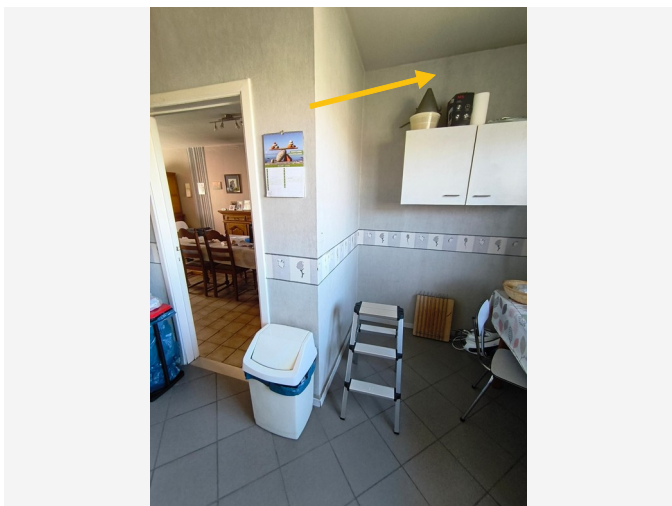
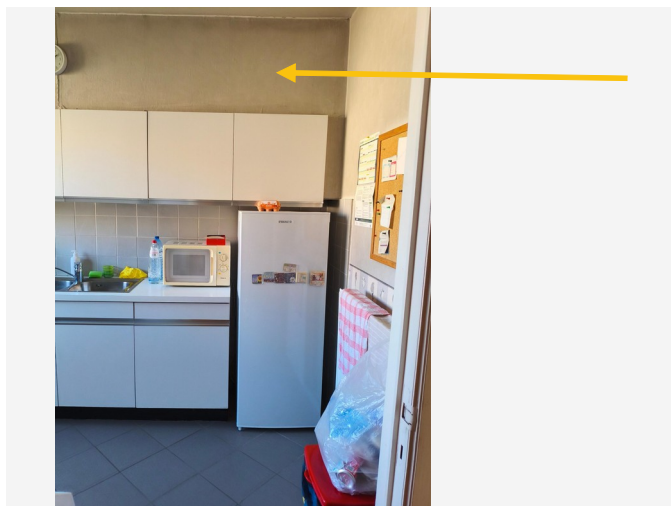
Informatie over een niet-asbestverdacht materiaal

| Basis voor advies | De asbestdeskundige beoordeelt het materiaal als niet-asbestverdacht. |
| Primaire drager | Binnenwand |

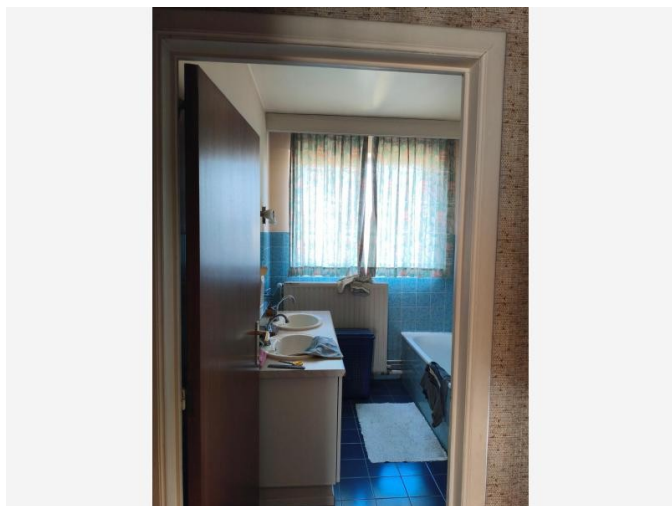
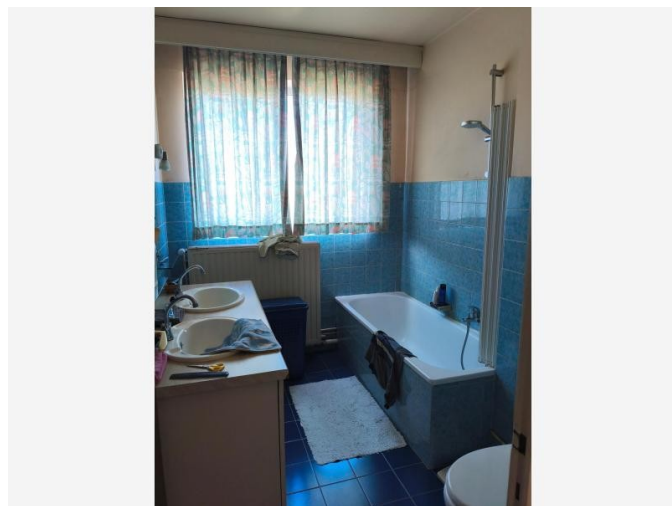
Informatie over een materiaal dat de asbestdeskundige niet kan waarnemen of vaststellen

| Gebondenheid bindmiddel | Hecht |

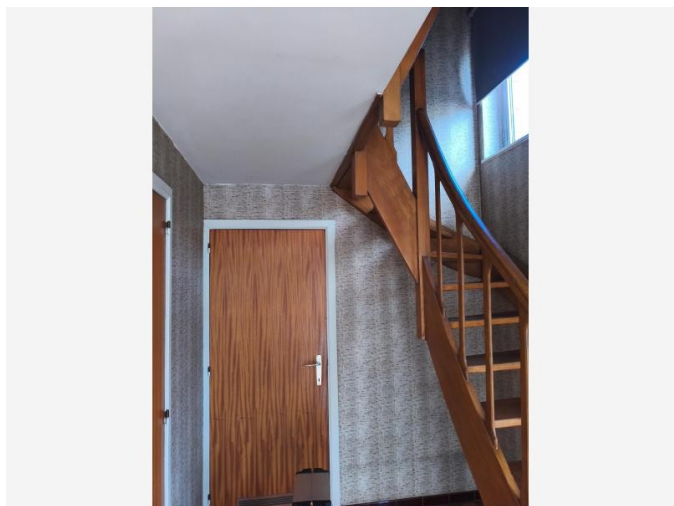
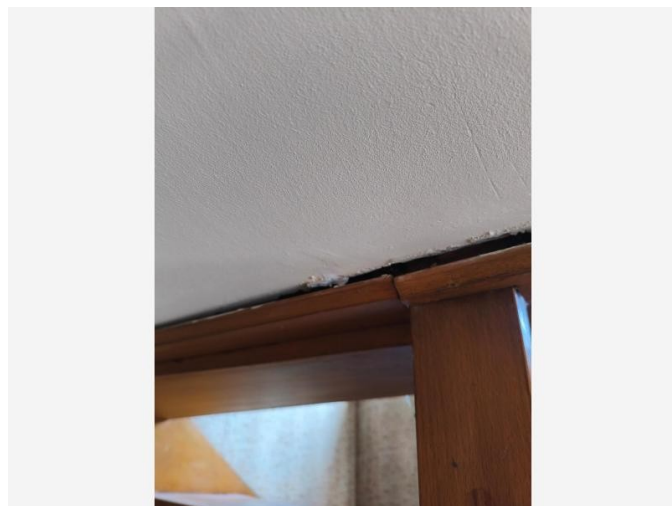
| Opmerking | <p>Volgens het inspectieprotocol is een monstername van het pleisterwerk verplicht om dit te identificeren als niet-asbesthoudend.</p> <p>Locatie staalnames: individuele ruimte:slaapkamer / natte ruimte:keuken / stookplaats: geen pleister/ traphal: gelijkvloers</p> <p>De vermelde oppervlaktes en volumes betreffen een beredeneerde schatting. Er worden geen rechten verleend aan deze oppervlaktes/volumes. De dikte is een schatting die voorkomt uit de monsterplaatsen en is daarom niet altijd representatief.</p> |
