Asbestinventarisatetest

Waversebaan 133, 3001 Leuven

Attestnummer : 20250824-000018.000

Uitgegeven op : 24.08.2025

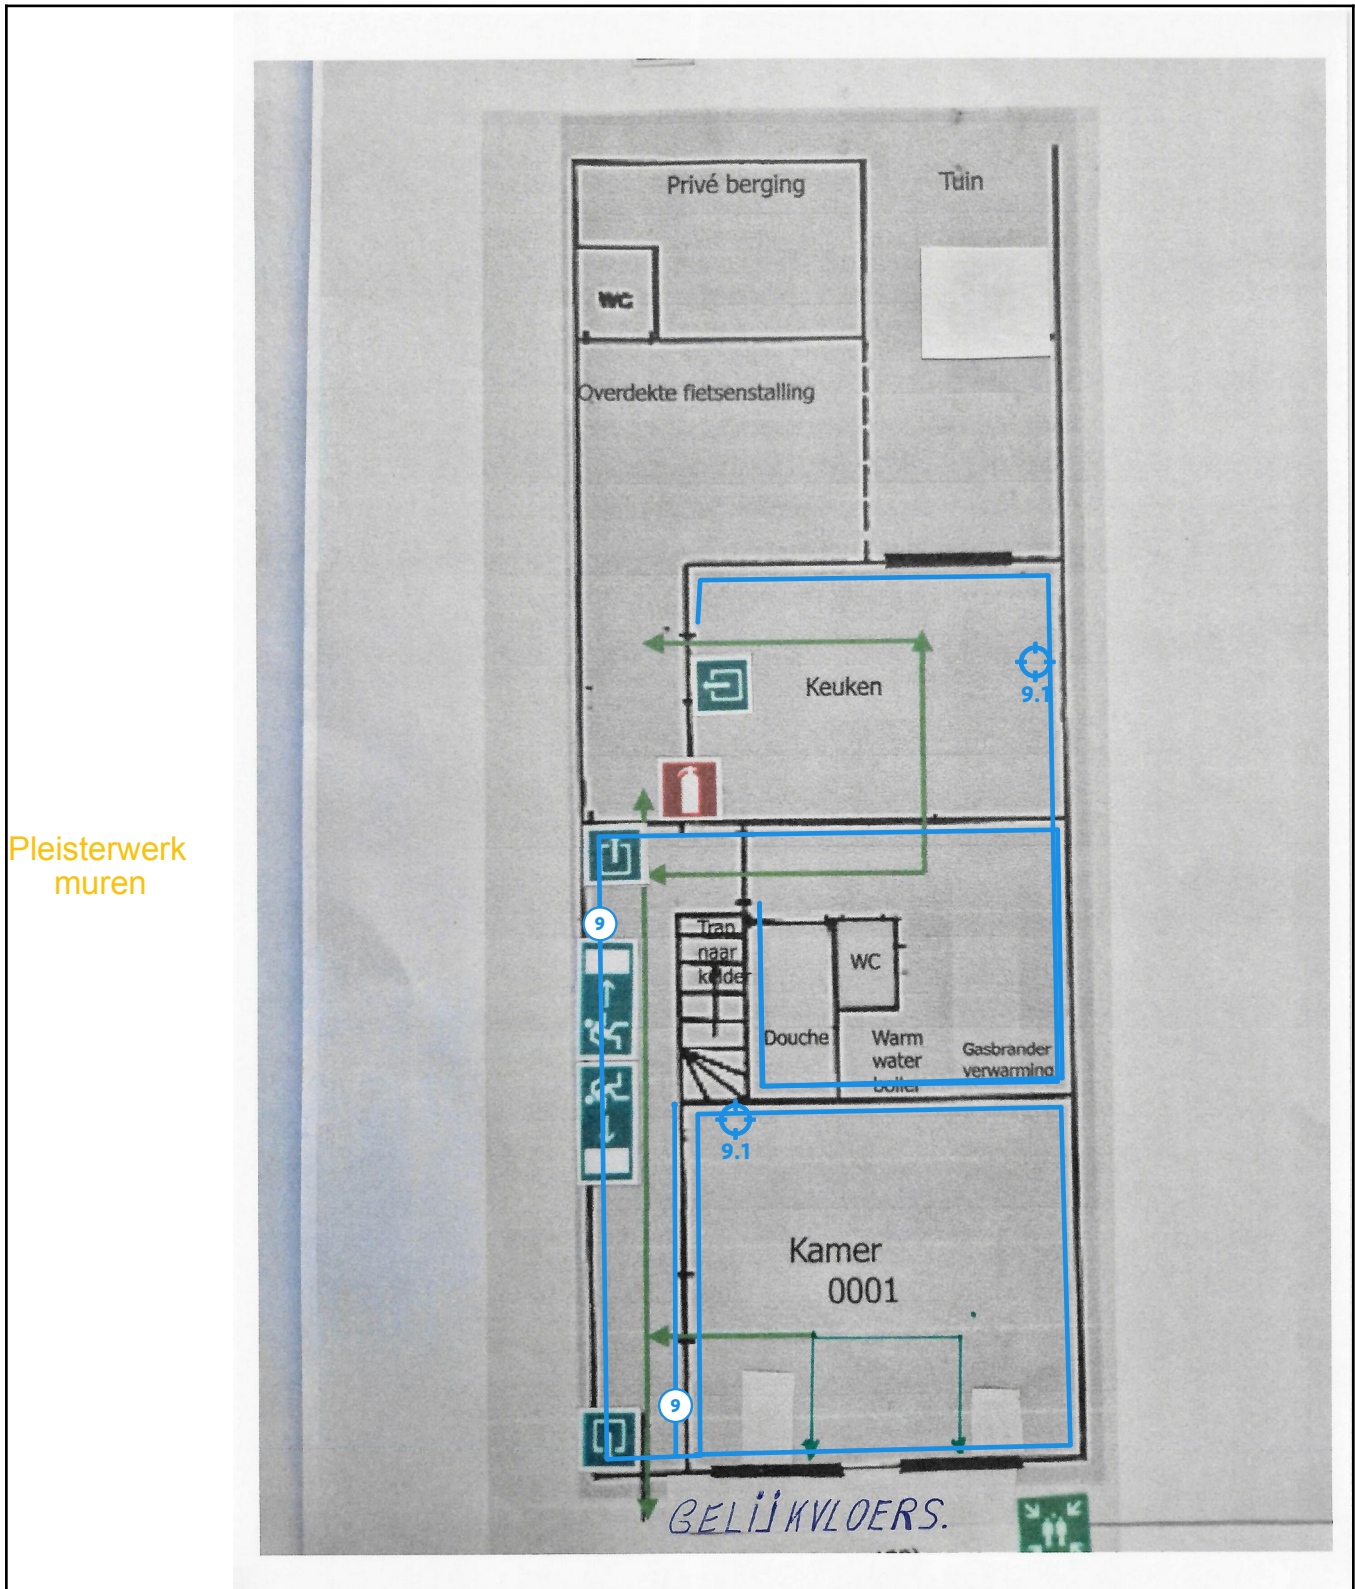
Plan 1.1: Gelijkvloers

3. Roofing plat dak woning en veranda	Asbestmateriaal	Zorgvuldig beheren
9. Pleisterwerk muren.	Geen asbest	-
9.1 Code: MM01	Mengmonster	-

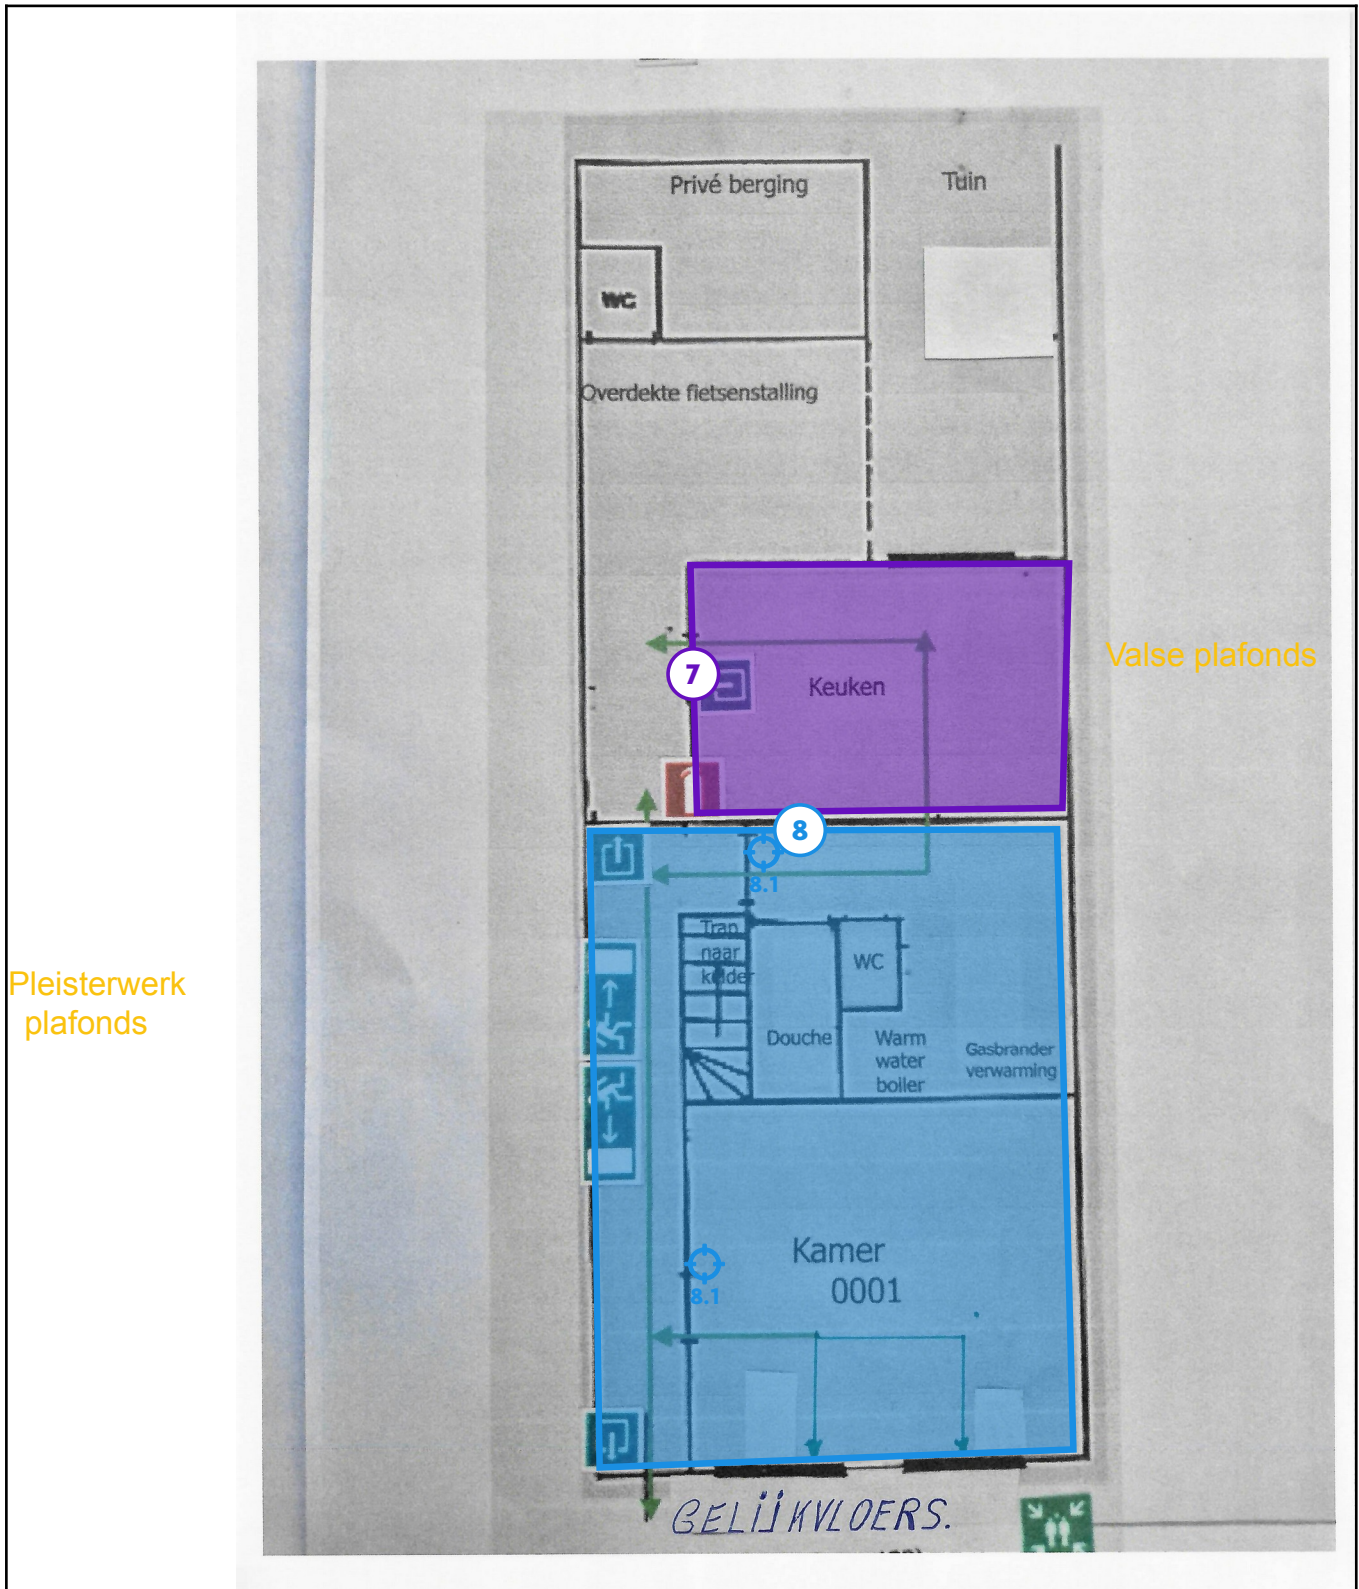
Plan 1.3: Gelijkvloers

7. Plafonds uit niet asbestverdacht materiaal	Advies	-
8. Pleisterwerk plafonds	Geen asbest	-
8.1 Code: MM02	Mengmonster	-
