# Asbestinventarisatetest

Heidestraat 63, 1742 Ternat

Attestnummer : 20260320-000288.000

Uitgegeven op : 20.03.2026

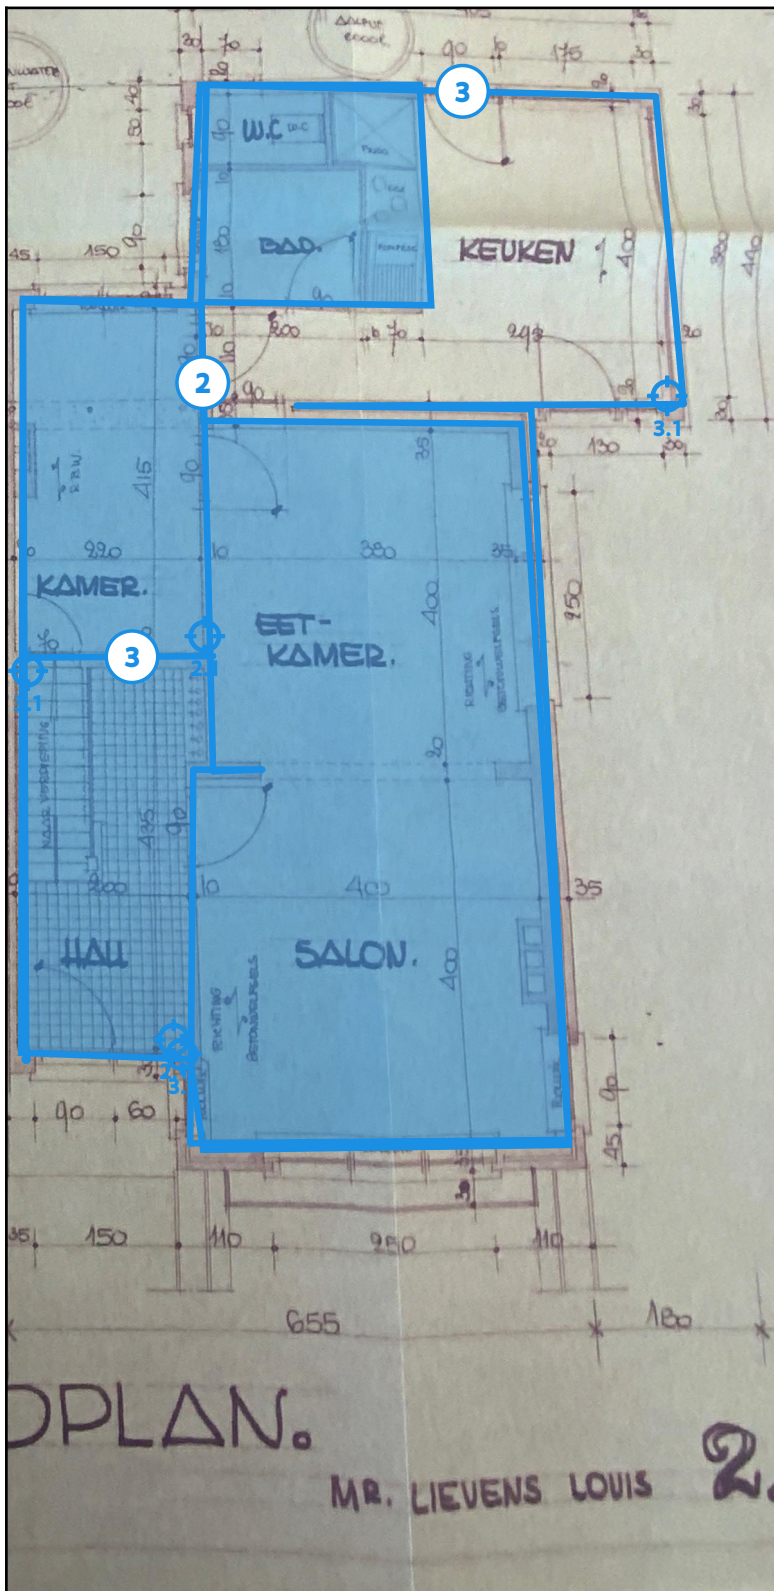
## Plan 3.4: Gelijkvloers

2. Pleisterwerk plafonds	Geen asbest	-
2.1 Code: 18326-pleipla-hei	Mengmonster	-
3. Pleisterwerk wanden	Geen asbest	-
3.1 Code: 18326-plei-hei	Mengmonster	-

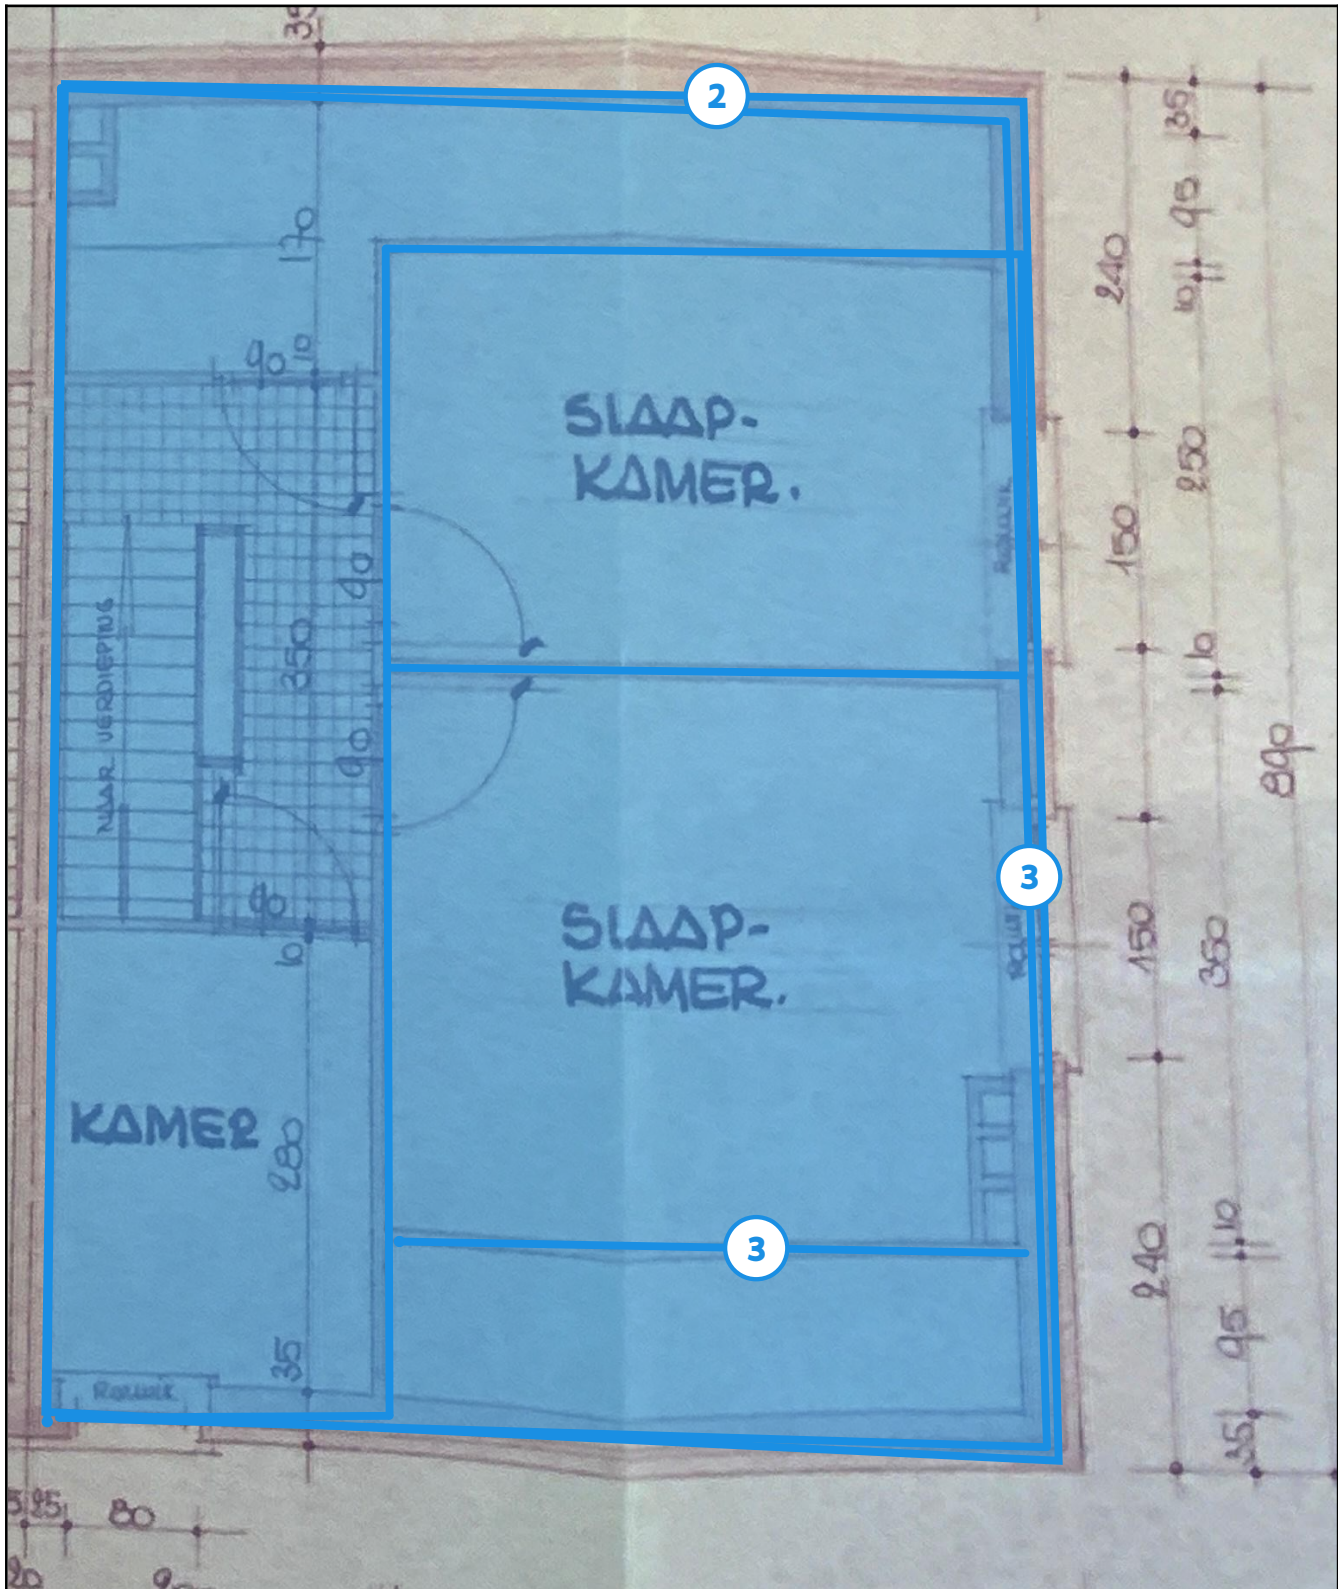
## Plan 3.5: Verdieping

2. Pleisterwerk plafonds	Geen asbest	-
3. Pleisterwerk wanden	Geen asbest	-

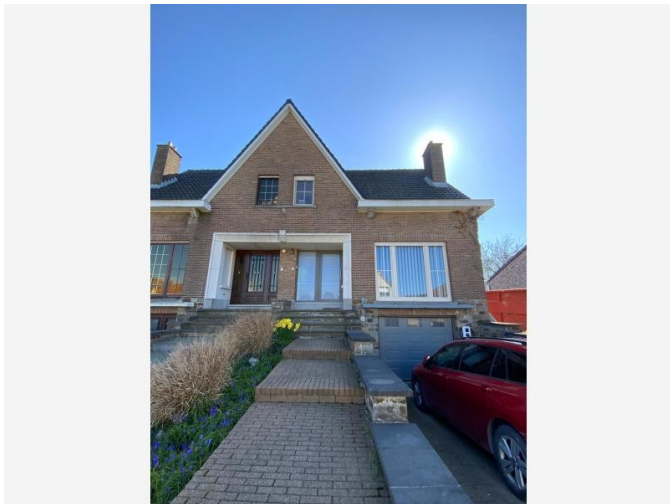
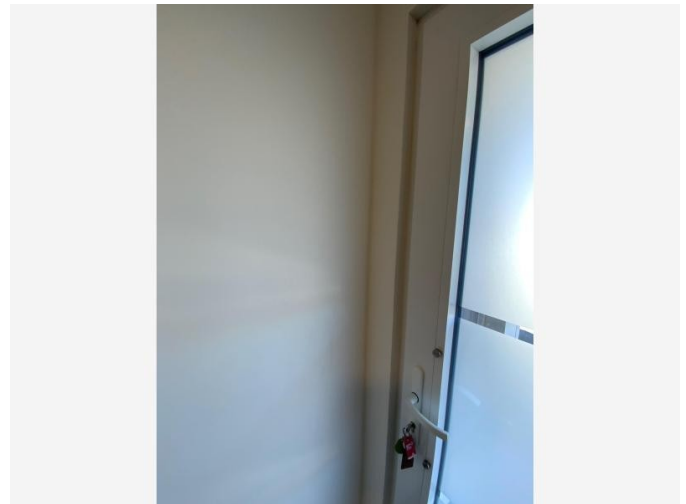
## Fiche 8: Mastiek (niet aanwezig)

Beschrijving	Notitie	Terug te vinden op plannen
Fiche 8: Mastiek (niet aanwezig)	Er is geen asbestverdachte mastiek aanwezig.	-
Fiche 9: Liftinfrastructuur (niet aanwezig)	Er is geen liftinfrastructuur aanwezig op de inspectielocatie.	-
Fiche 10: Onderdak (niet aanwezig)	Er is geen te onderzoeken onderdak aanwezig op de inspectielocatie.	-
