# Asbestinventarisatetest

Everslaarstraat 190, 9160 Lokeren

Attestnummer : 20260317-000208.000

# Zone 1: Woning + werkplaats

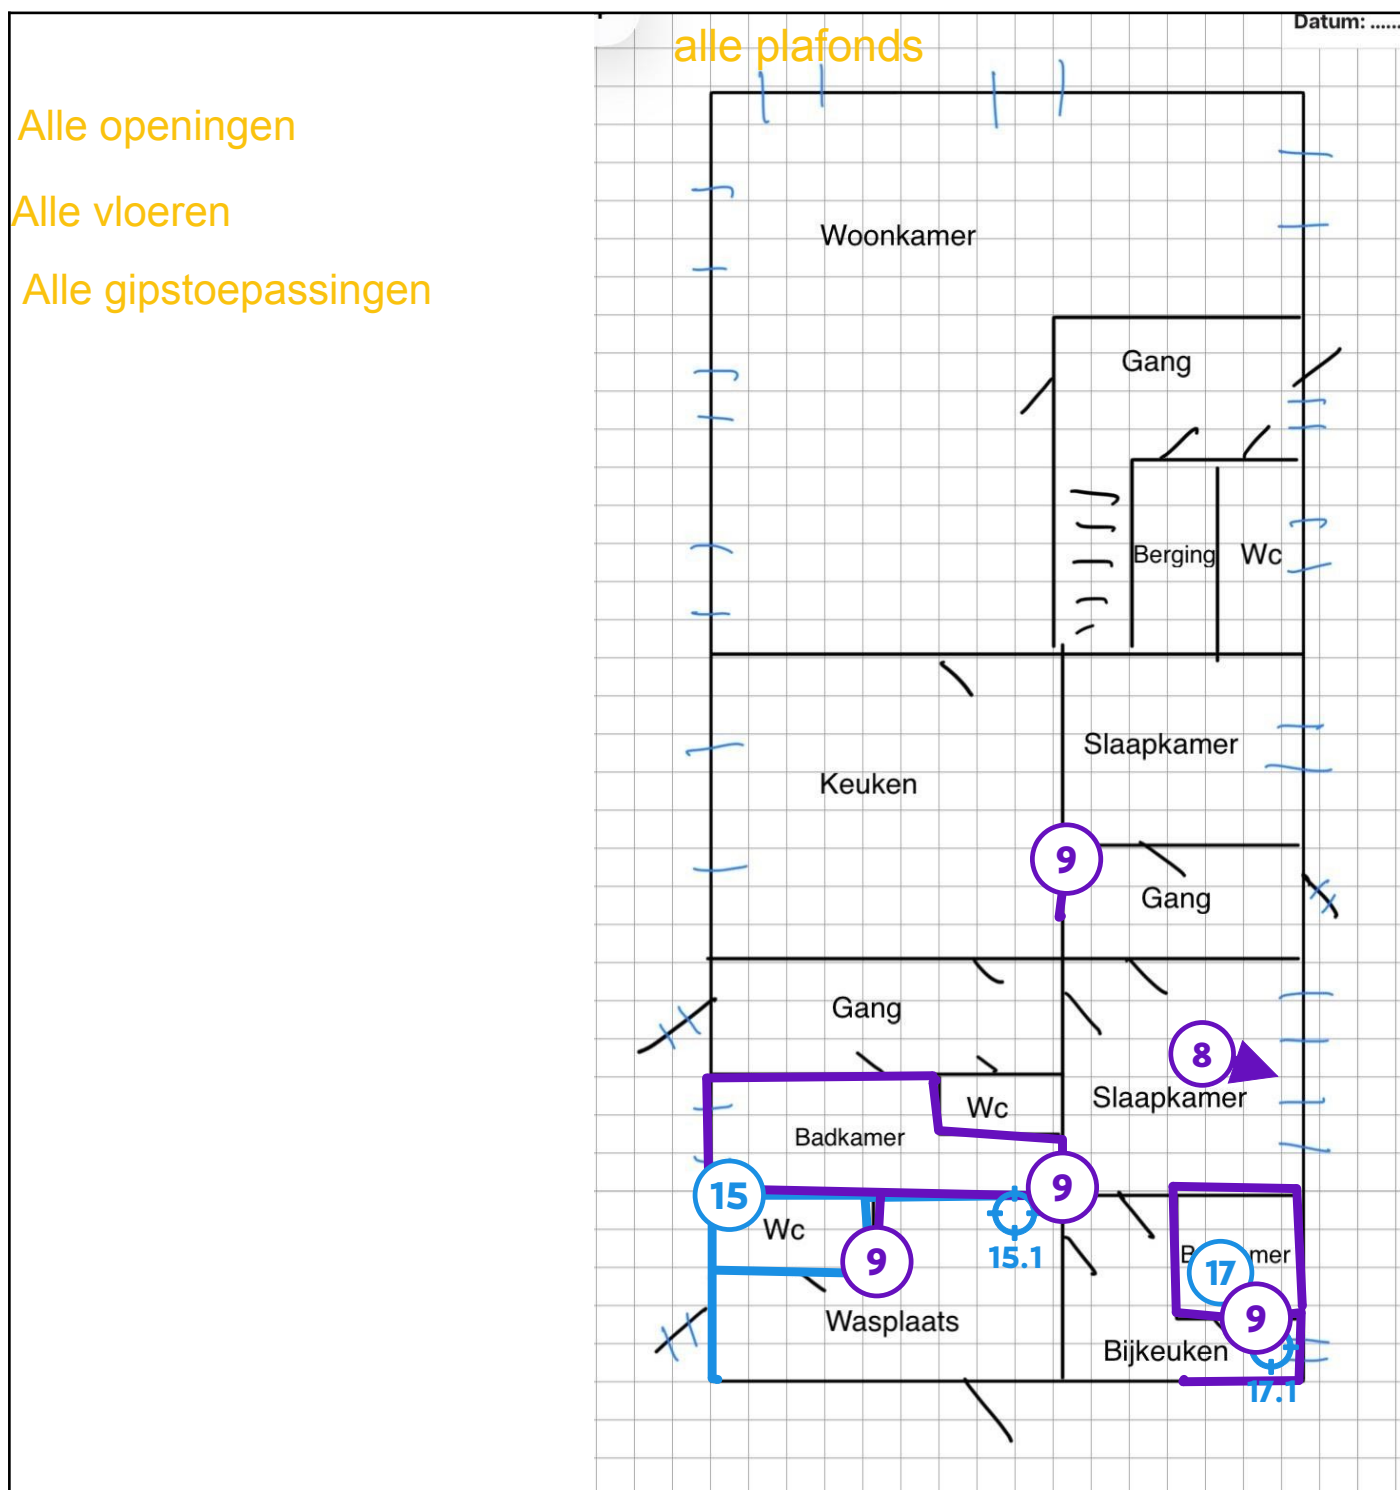
# Plan 1.1: Woongedeelte gelijkvloers

Beschrijving	Type	Actie
8. Accumulatiekachel	Advies	-
9. Tegellijm achter wandtegels & plinten	Advies	-

10. Afsmeerlagen aan voegen tussen gipskartonplaten niet waarneembaar	Advies	-
11. Tegellijm onder vloertegels en achter plinttegels	Advies	-
15. Cementering binnen	Geen asbest	-
15.1 Code: M03	Mengmonster	-
17. Ontdreuningsplaat/anti-dreunplaat onder spoelbak	Geen asbest	-
17.1 Code: M02	Puntmonster	-
20. Plafondafwerking in gipskarton/hout/pvc	Overige ruimte of materiaal	-
21. Afdichtingsmateriaal (mastiek,kit,..) aan schrijnwerk - Niet verdacht	Overige ruimte of materiaal	-

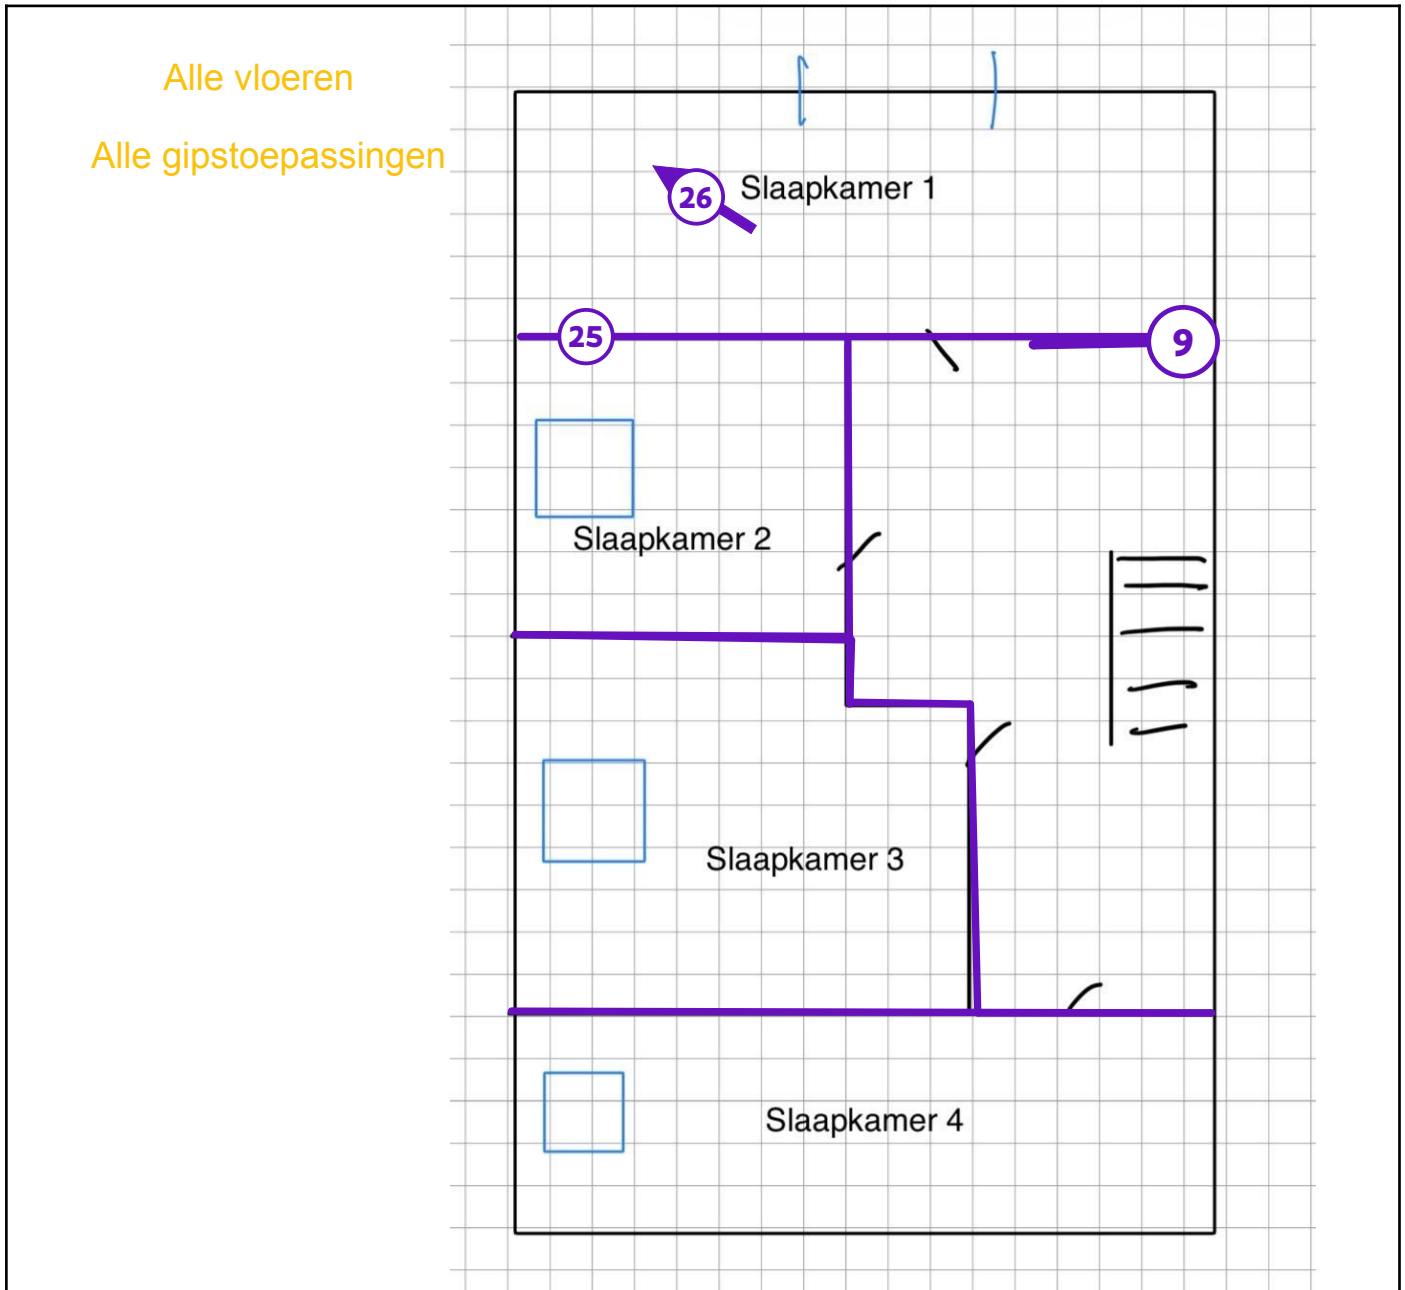
## Plan 1.2: Woongedeelte +1

Beschrijving	Type	Actie
9. Tegellijm achter wandtegels & plinten	Advies	-
10. Afsmeerlagen aan voegen tussen gipskartonplaten niet waarneembaar	Advies	-
11. Tegellijm onder vloertegels en achter plinttegels	Advies	-

25. Valse wand(en) gipskarton platen/hout/pvc	Overige ruimte of materiaal	-
26. Brander/CV-ketel - Isolatie/pakkingen.	Overige ruimte of materiaal	-

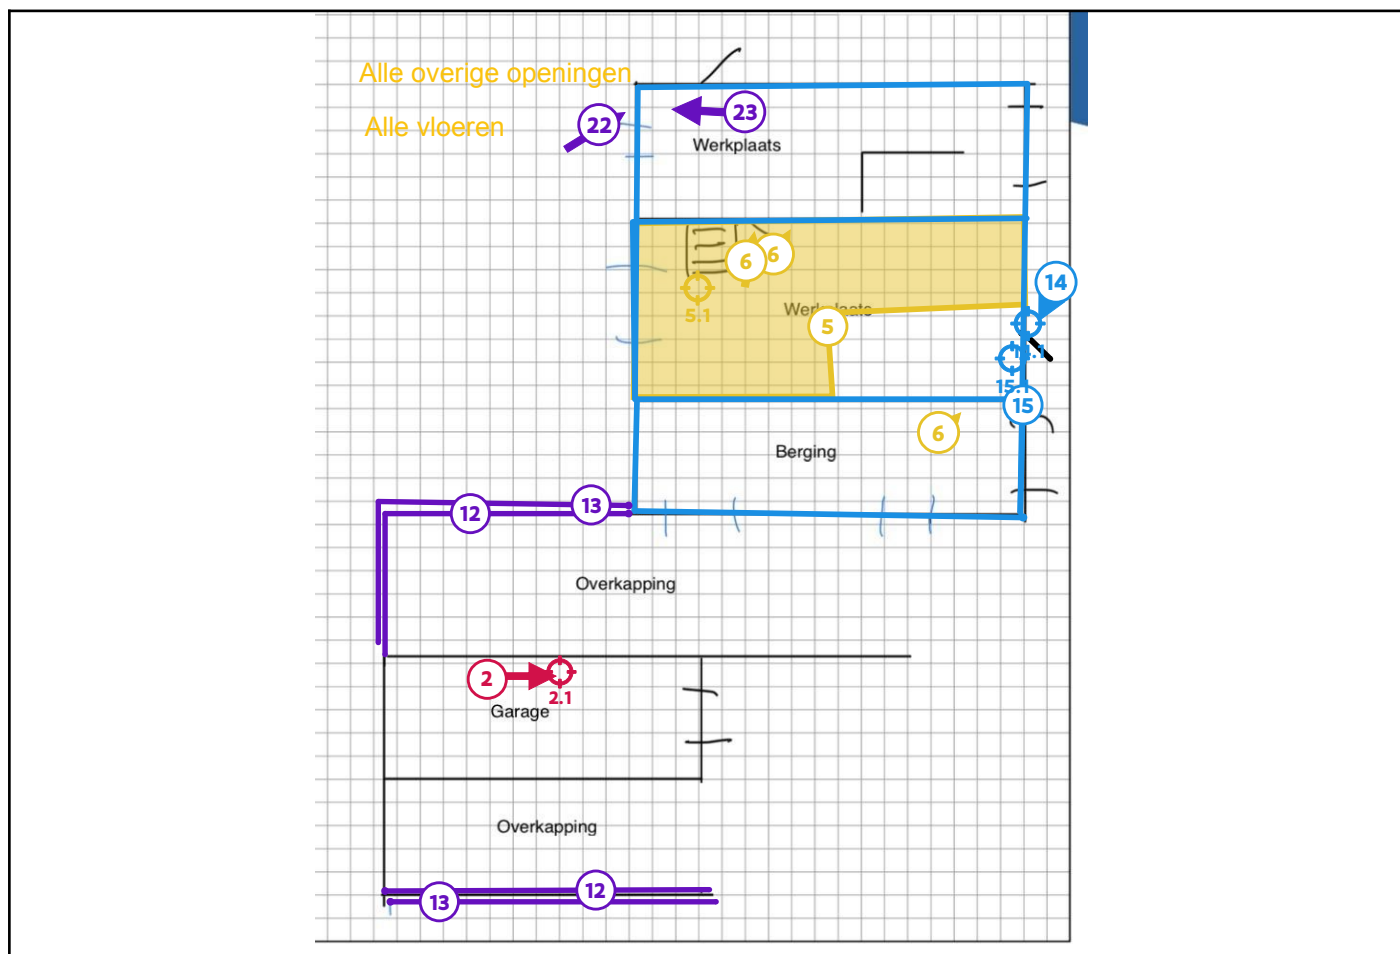
## Plan 1.3: Gelijkvloers achterbouw

Beschrijving	Type	Actie
2. Schouwbus 'in open systeem'	Asbestmateriaal	Dringend verwijderen
2.1 Code: M08	Puntmonster	-
5. Cementplaat plafond	Asbestmateriaal	Zorgvuldig beheren
5.1 Code: M04	Puntmonster	-
6. Bakeliet schakelmateriaal	Asbestmateriaal	Zorgvuldig beheren
11. Tegellijm onder vloertegels en achter plinttegels	Advies	-
12. Afdruipt of afvloeiing van een gevel	Advies	-

13. Afdruip of afvloeiing op een waterdoorlatend materiaal	Advies	-
14. Mastiek/kit tussen muur en profiel buiten	Geen asbest	-
14.1 Code: M05	Puntmonster	-
15. Cementering binnen	Geen asbest	-
15.1 Code: M03	Mengmonster	-
21. Afdichtingsmateriaal (mastiek,kit,...) aan schrijnwerk - Niet verdacht	Overige ruimte of materiaal	-
22. Rookgaskanalen - niet verdacht	Overige ruimte of materiaal	-
23. Materialen aan de stookketel(dichtingen, isol mat,...) niet verdacht	Overige ruimte of materiaal	-

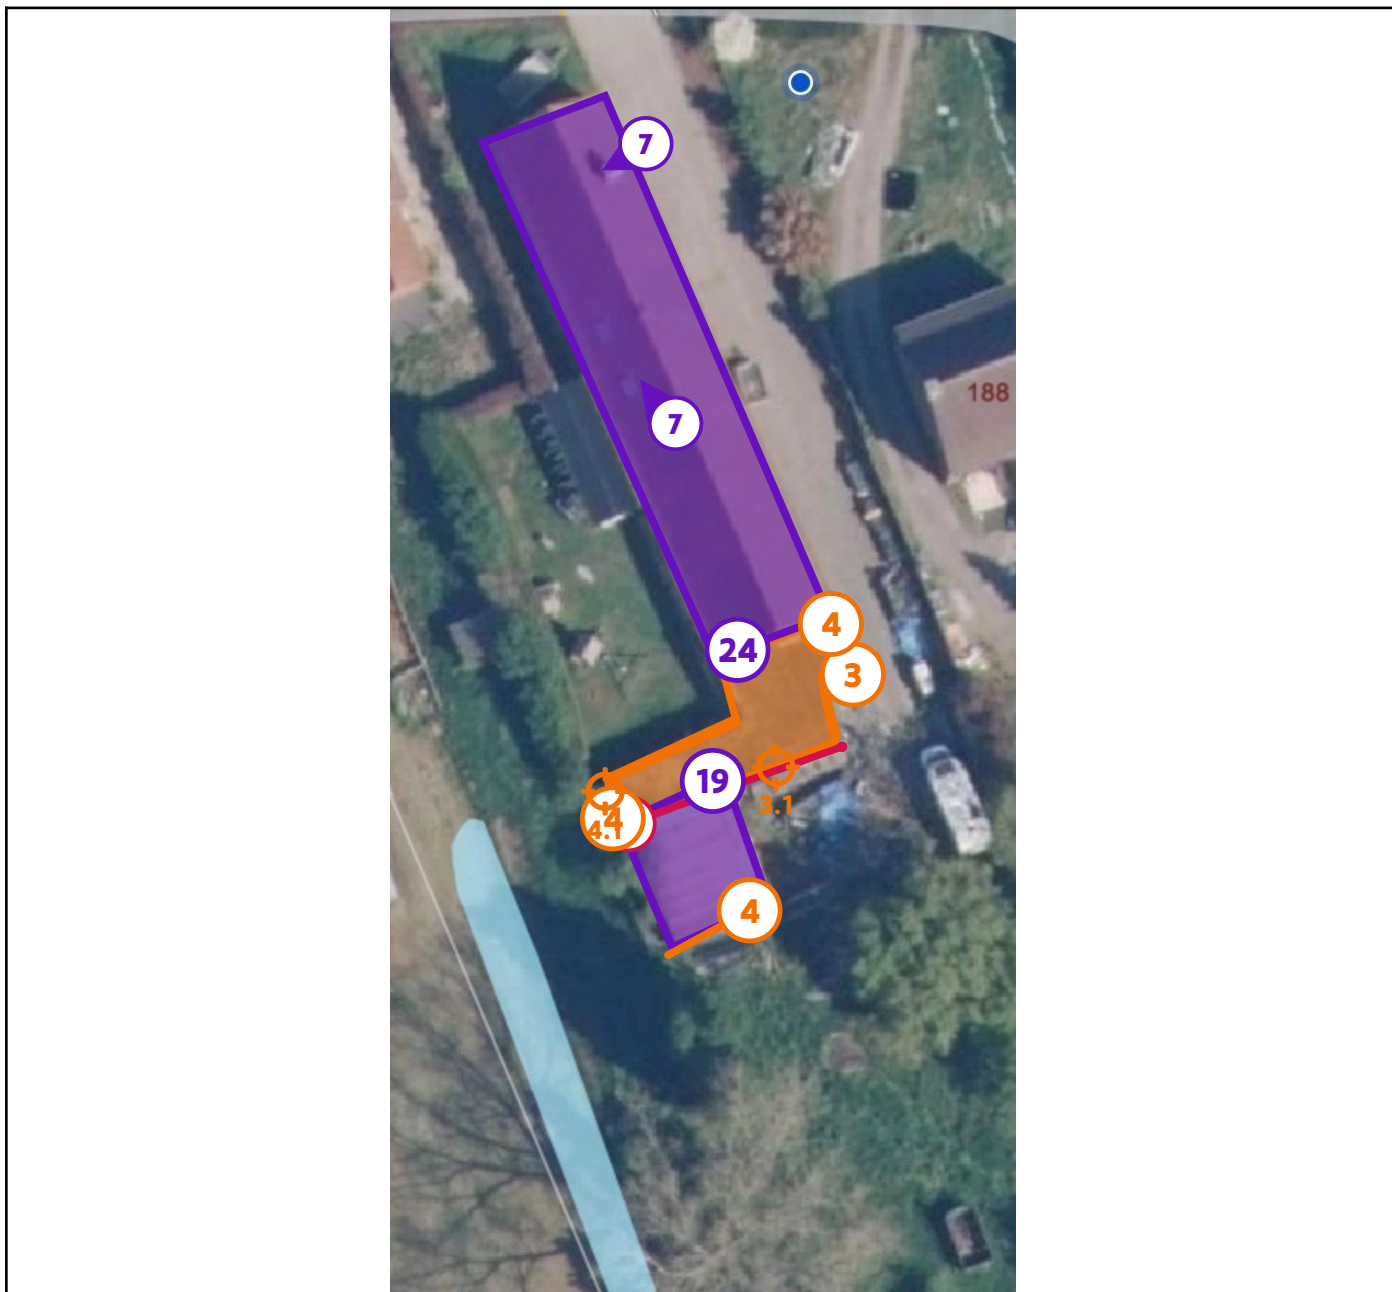
## Plan 1.5: Dak

Beschrijving	Type	Actie
1. Dakgoot - Contaminatie	Asbestmateriaal	Dringend verwijderen
3. dakbedekking - golfplaten	Asbestmateriaal	Verwijderen
3.1 Code: M06	Puntmonster	-

4. Wandbedekking - golfplaten	Asbestmateriaal	<a href="#">Verwijderen</a>
4.1 Code: M07	Puntmonster	-
7. Binnenzijde en bovenzijde van de schouw	Beperking	-
19. Dakbedekking - niet verdacht	Overige ruimte of materiaal	-
24. Onderdak - niet verdacht	Overige ruimte of materiaal	-

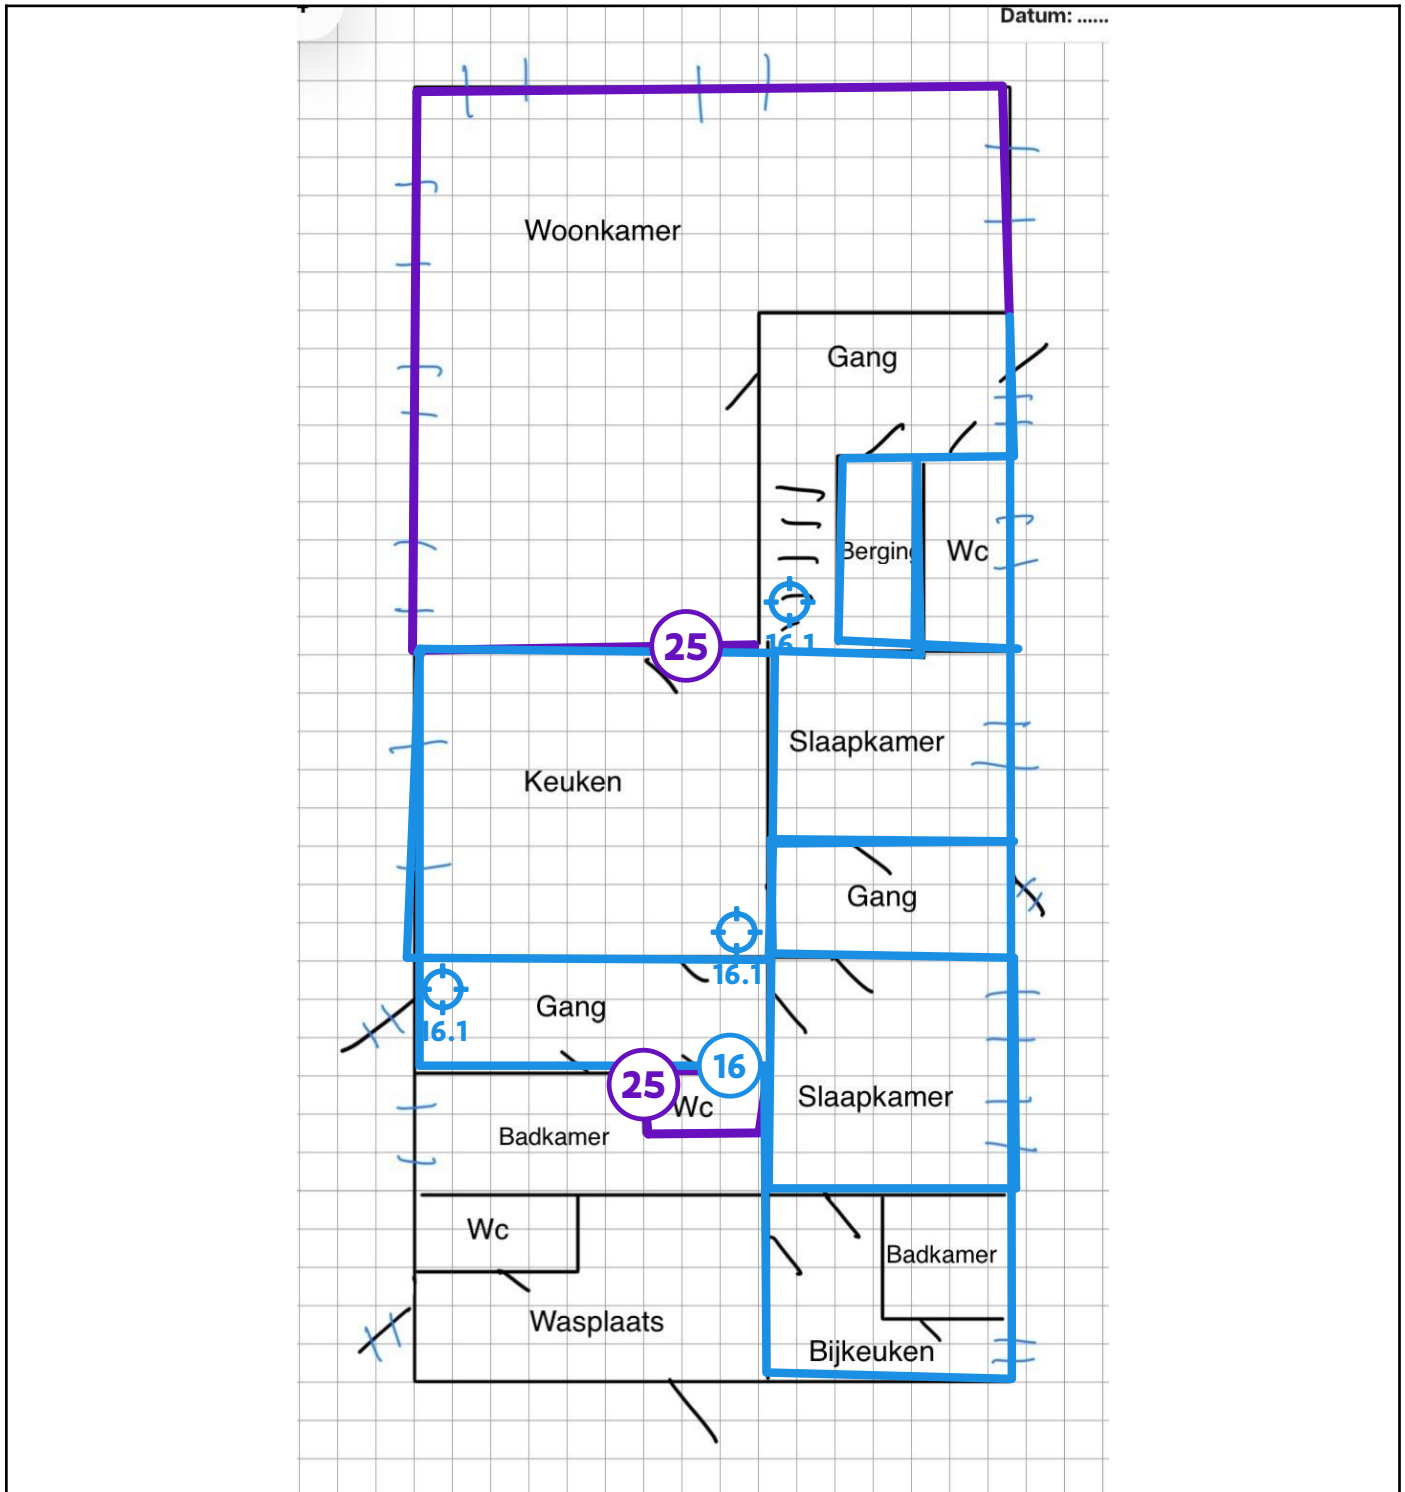
# Plan 1.6: Woongedeelte gelijkvloers

Beschrijving	Type	Actie
16. Pleisterwerk wanden	Geen asbest	-

16.1 Code: M01	Mengmonster	-
25. Valse wand(en) gipskarton platen/hout/pvc	Overige ruimte of materiaal	-

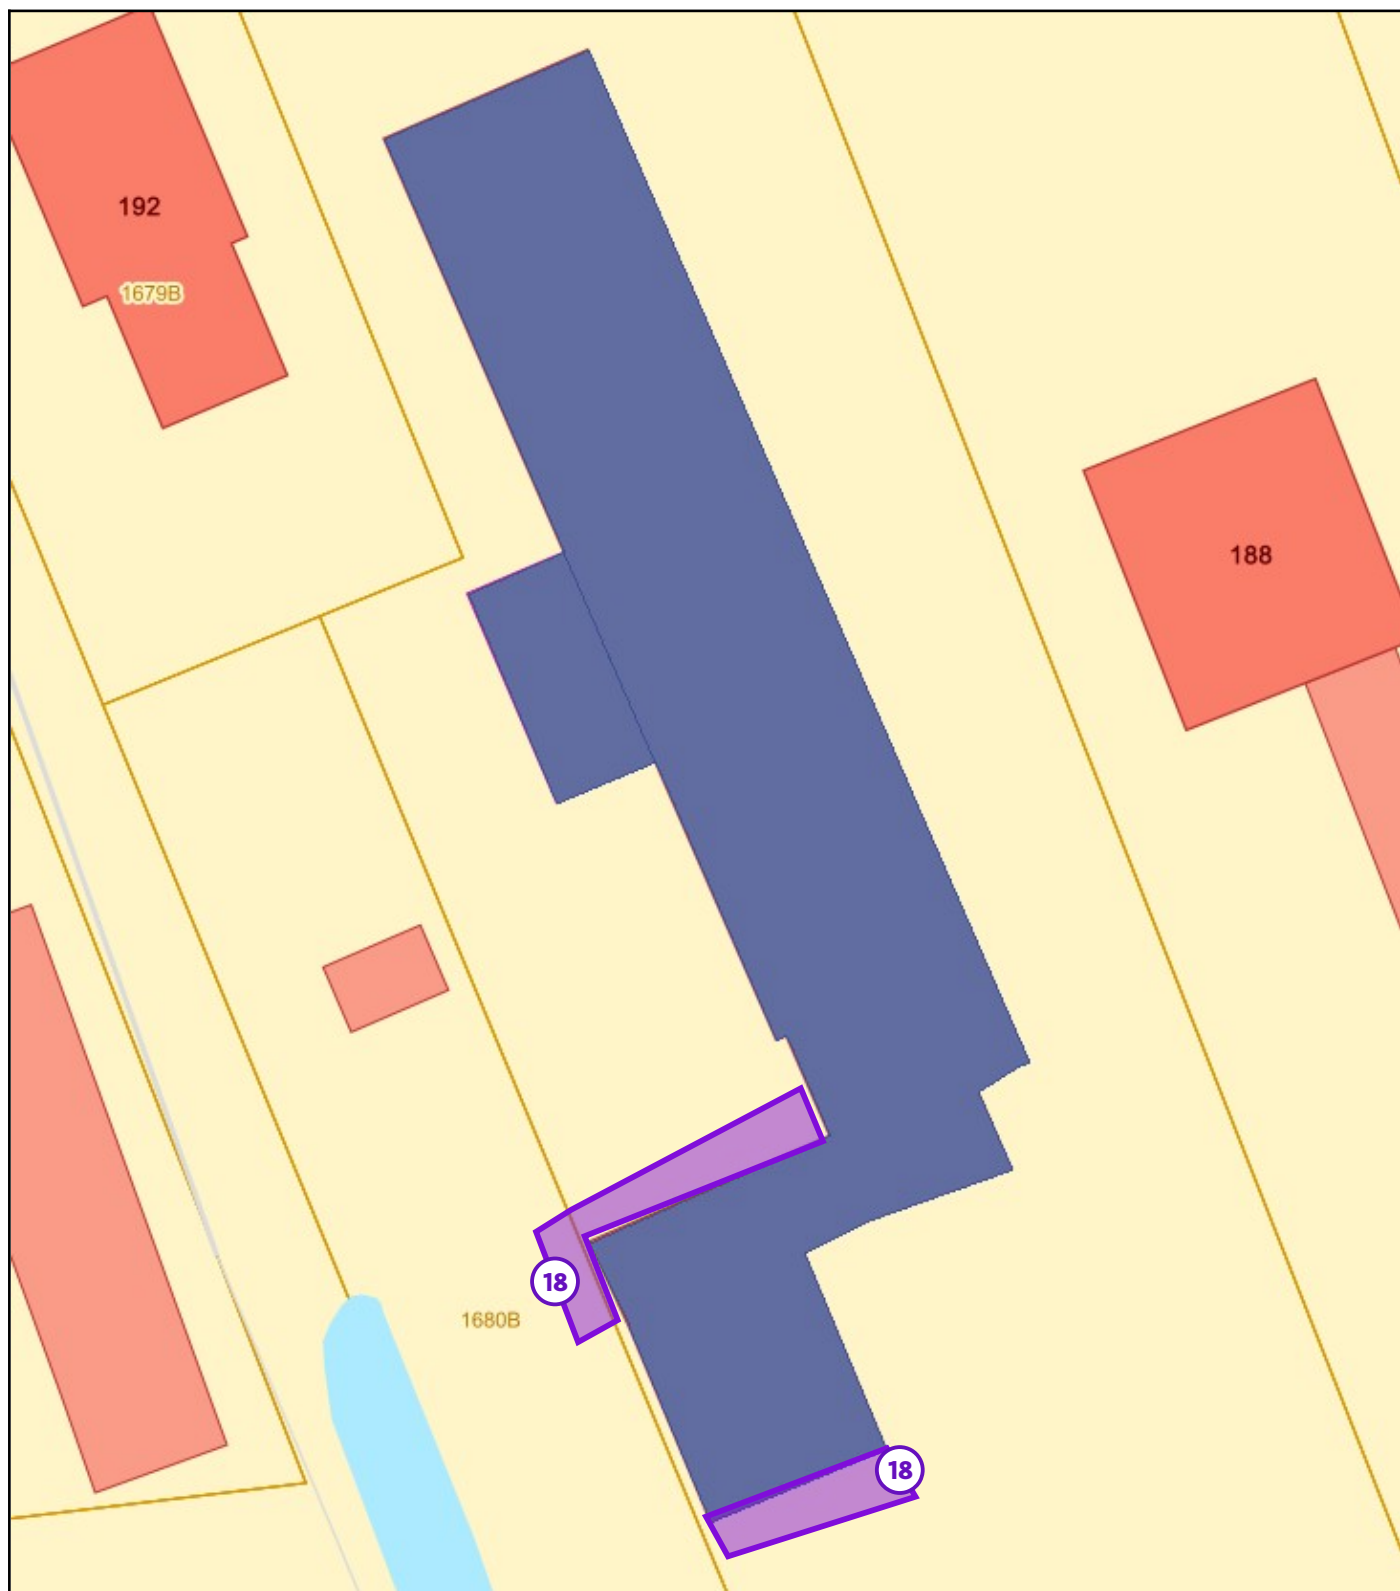
## Plan 3.1: Afdruiptzones/afvloeizones

18. Afdruipzone gevel	Afdruipzone/afvloeizone	-
-----------------------	-------------------------	---

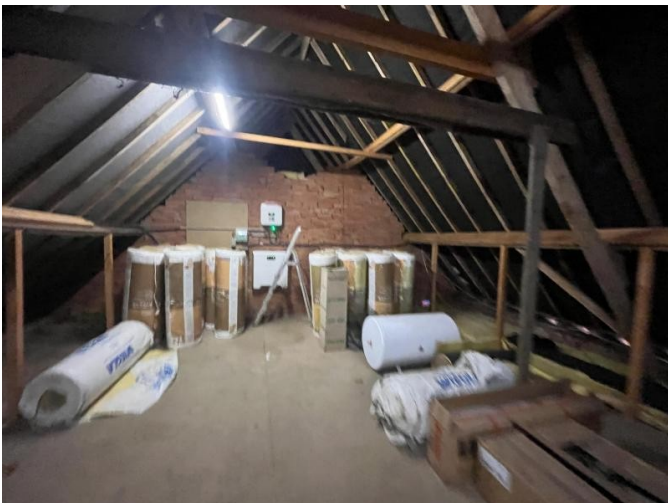
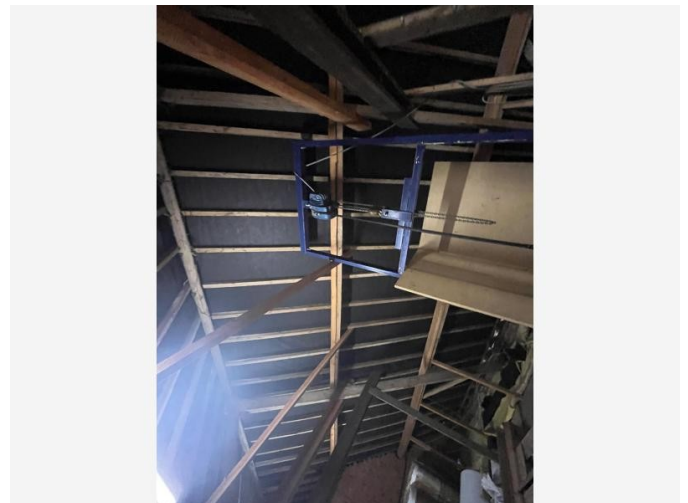
## Fiche 24: Onderdak - niet verdacht

Fiche 24: Onderdak - niet verdacht	De materialen onder de dakbedekking (onderdak,...) zijn niet asbest verdacht	Plan 1.5: Dak
Fiche 25: Valse wand(en) gipskarton platen/hout/pvc	De valse wand(en) bestaat(bestaan) uit niet-asbestverdachte gipskarton platen. Zonder destructie is het niet mogelijk om na te gaan of er asbestverdachte materialen aanwezig zijn achter de valse wand(en).	Plan 1.2: Woongedeelte +1 Plan 1.6: Woongedeelte gelijkvloers

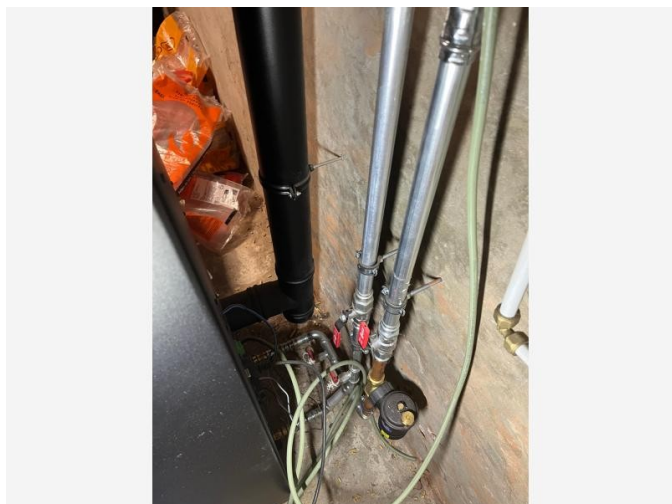
### Fiche 28: Leidingisolatie - niet aanwezig

Beschrijving	Notitie	Terug te vinden op plannen
Fiche 27: Liftinfrastructuur - niet aanwezig	-	-
Fiche 28: Leidingisolatie - niet aanwezig	Geen leidingisolatie aanwezig	-
