Asbestinventarisatetest

Jan Willemstraat 11, 2830 Willebroek

Attestnummer : 20260331-000303.000

Uitgegeven op : 31.03.2026

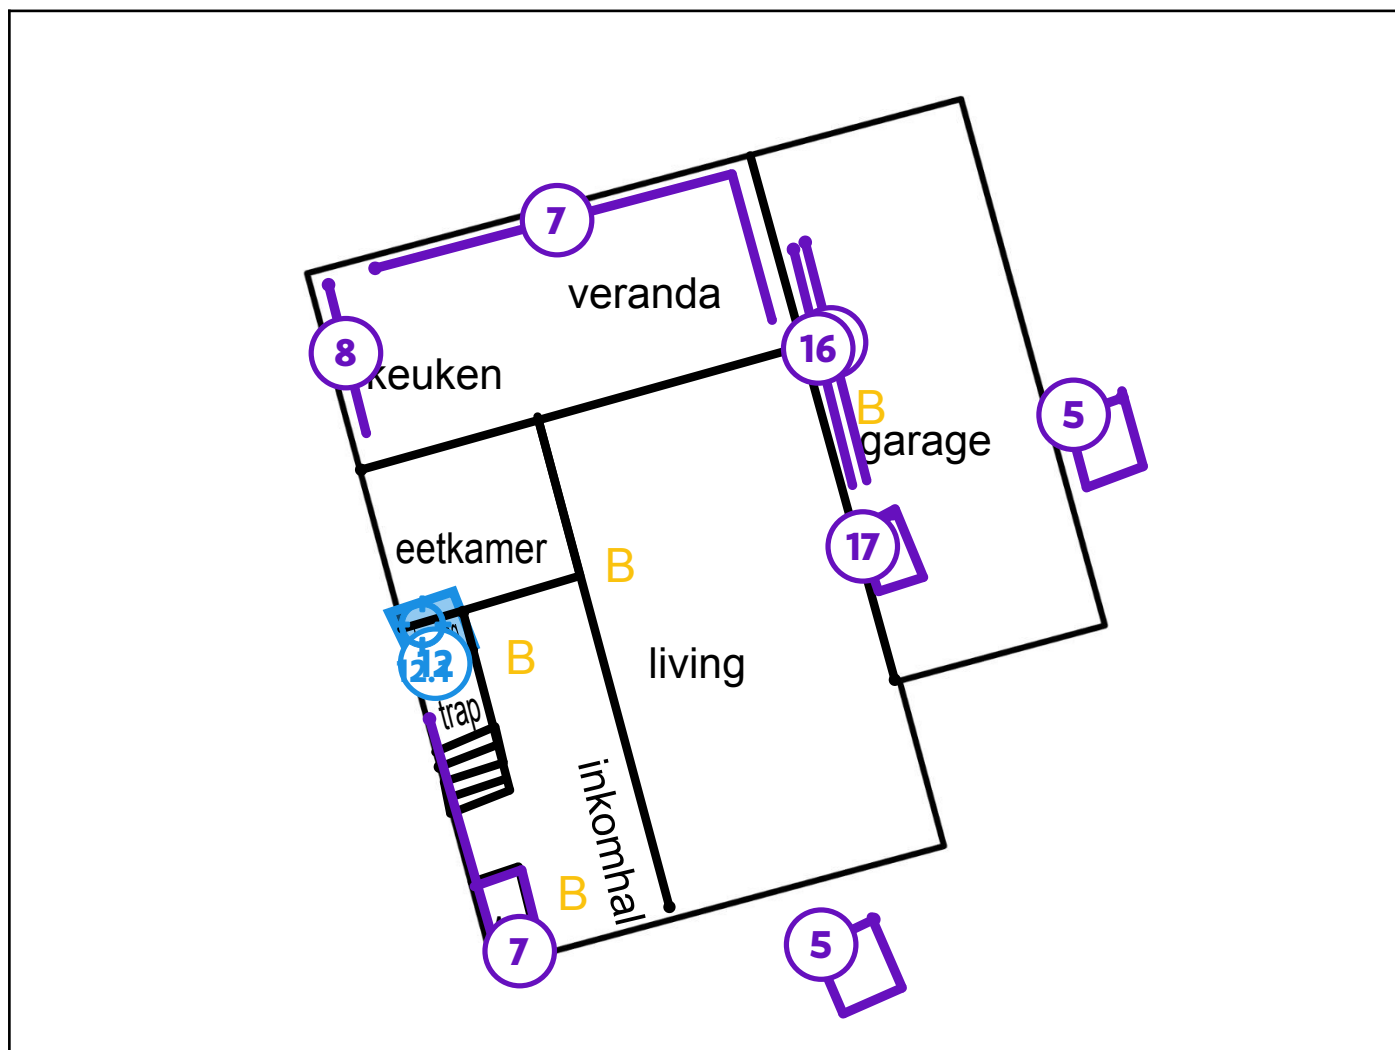
Plan 1.1: plan glv

Beschrijving	Type	Actie
2. Bakeliet toep.(schakelaars-stopcontact.-verdeel dozen-radiator knoppen)	Asbestmateriaal	Zorgvuldig beheren
5. Deksel put	Beperking	-
7. Valse wanden	Advies	-
8. Tegellijm niet zichtbaar	Advies	-
12. Vinyl trap met kartonlaag gelijmd	Geen asbest	-
12.1 Code: vinyl trap	Puntmonster	-

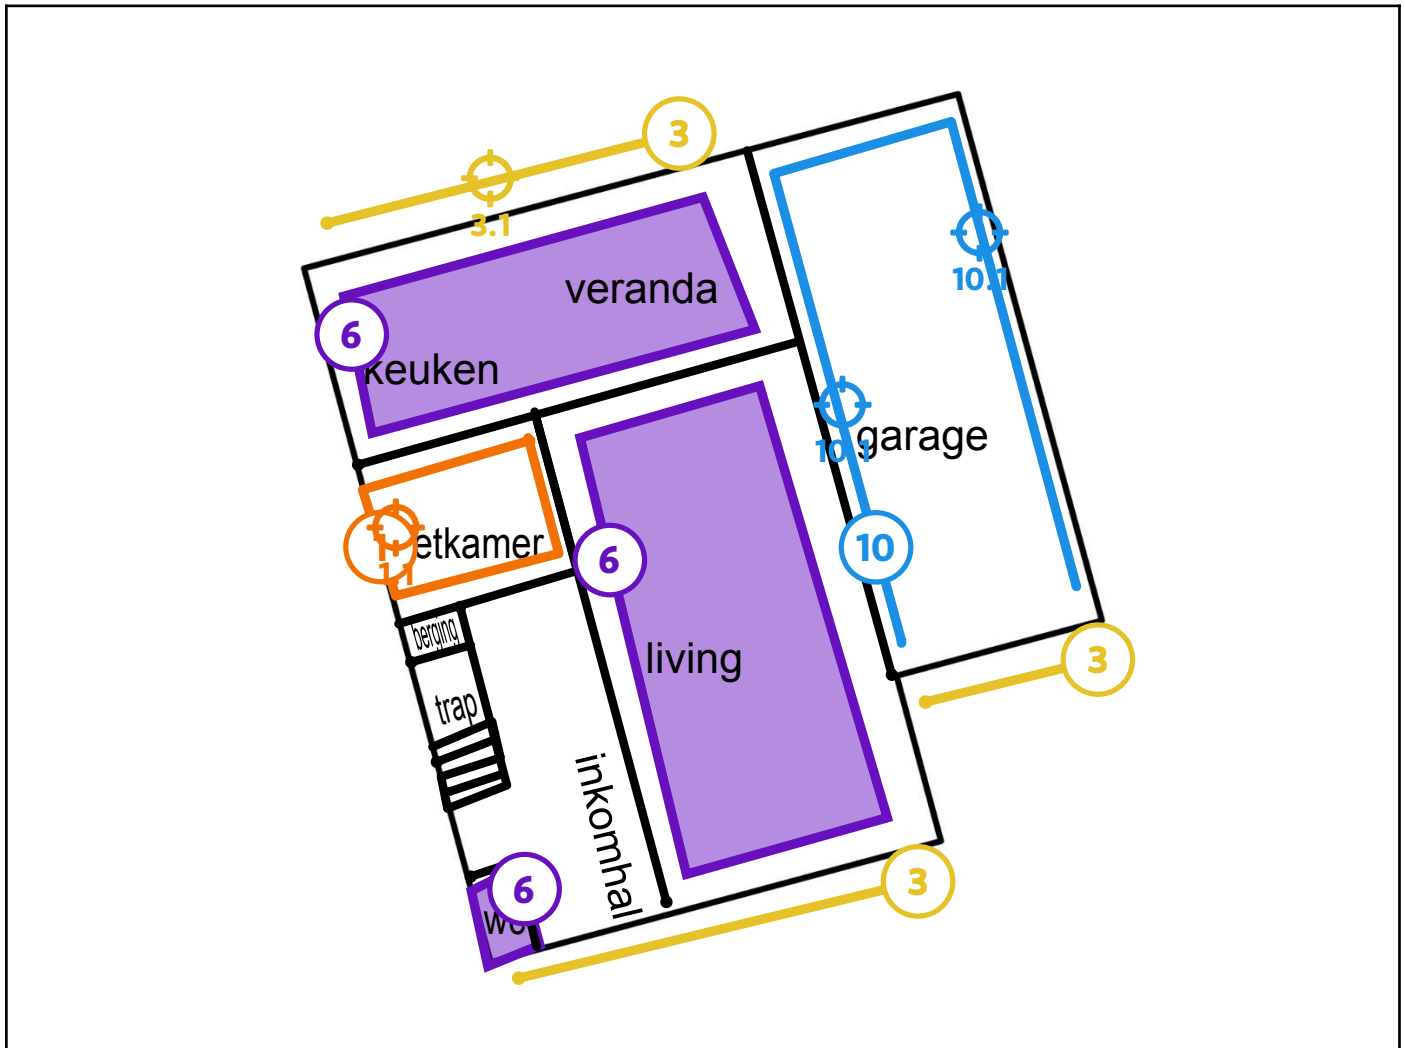
Plan 1.2: plan glv

Beschrijving	Type	Actie
1. Wand bekleding met kartonlaag gelijmd	Asbestmateriaal	Verwijderen
1.1 Code: vinyl wand	Puntmonster	-
3. Kit kozijn-muur (met staalname) aluminium raam	Asbestmateriaal	Zorgvuldig beheren
3.1 Code: kit	Puntmonster	-
6. Valse plafonds	Advies	-
10. Cementering binnentoepassing (met staalname)	Geen asbest	-

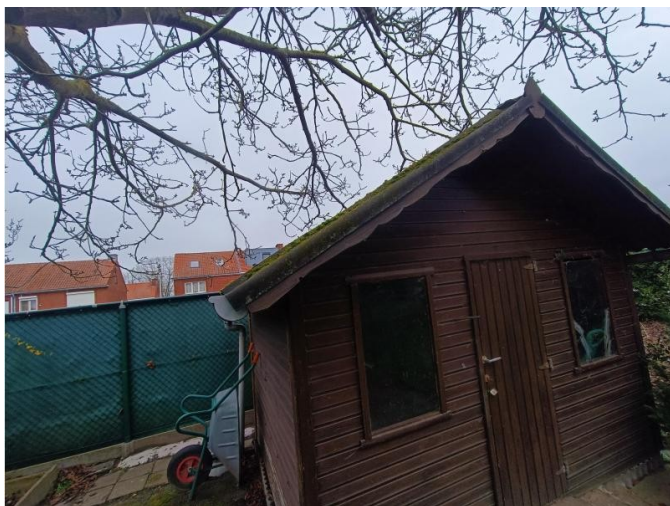
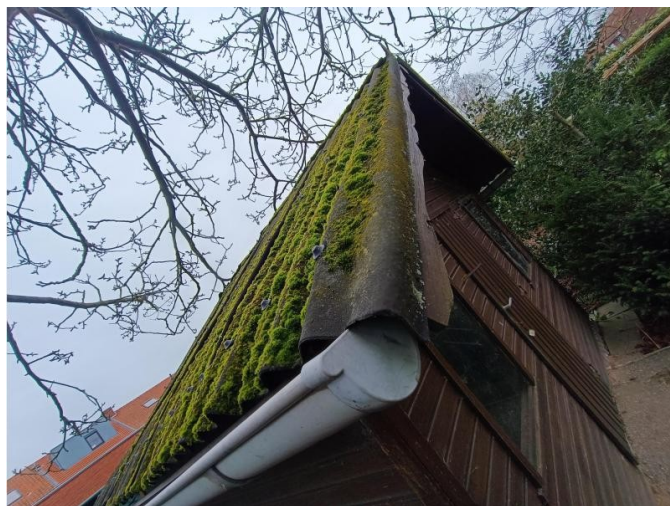
Fiche 14: Golfplaten(bitumen)

Geen asbest

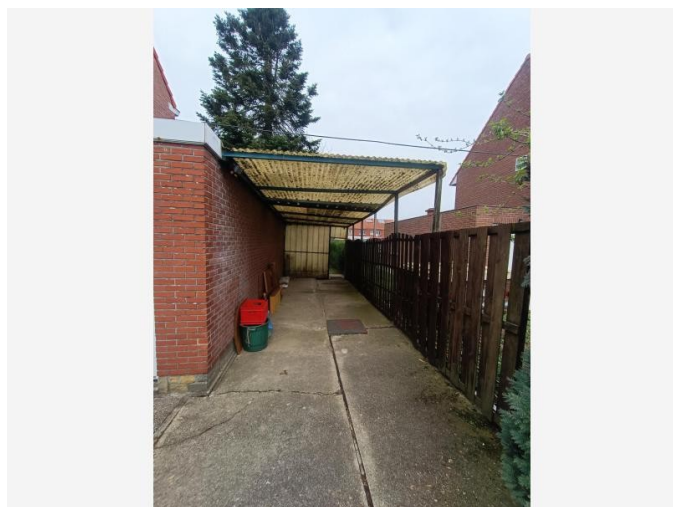
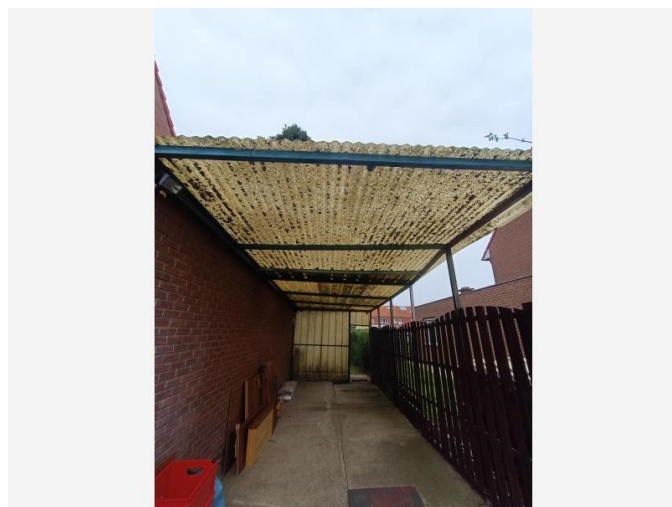
Beschrijving	Notitie	Terug te vinden op plannen
Fiche 15: carport dak	Dak carport (golfplaten) zijn niet asbestverdacht	Plan 2.1: carport plan
Fiche 16: leiding isolatie	-	Plan 1.1: plan glv
Fiche 17: CV Ketel/boiler	De CV ketel werd gecontroleerd(bosch) en is niet asbest verdacht geen risico bouwjaar.	Plan 1.1: plan glv
Fiche 18: puntdak pannen	puntdak pannen zijn niet asbestverdacht	Plan 1.12: plan dak
