# Asbestinventarisatetest

Kerkomsesteenweg 1, 3370 Boutersem

Attestnummer : 20250429-000425.000

Uitgegeven op : 29.04.2025

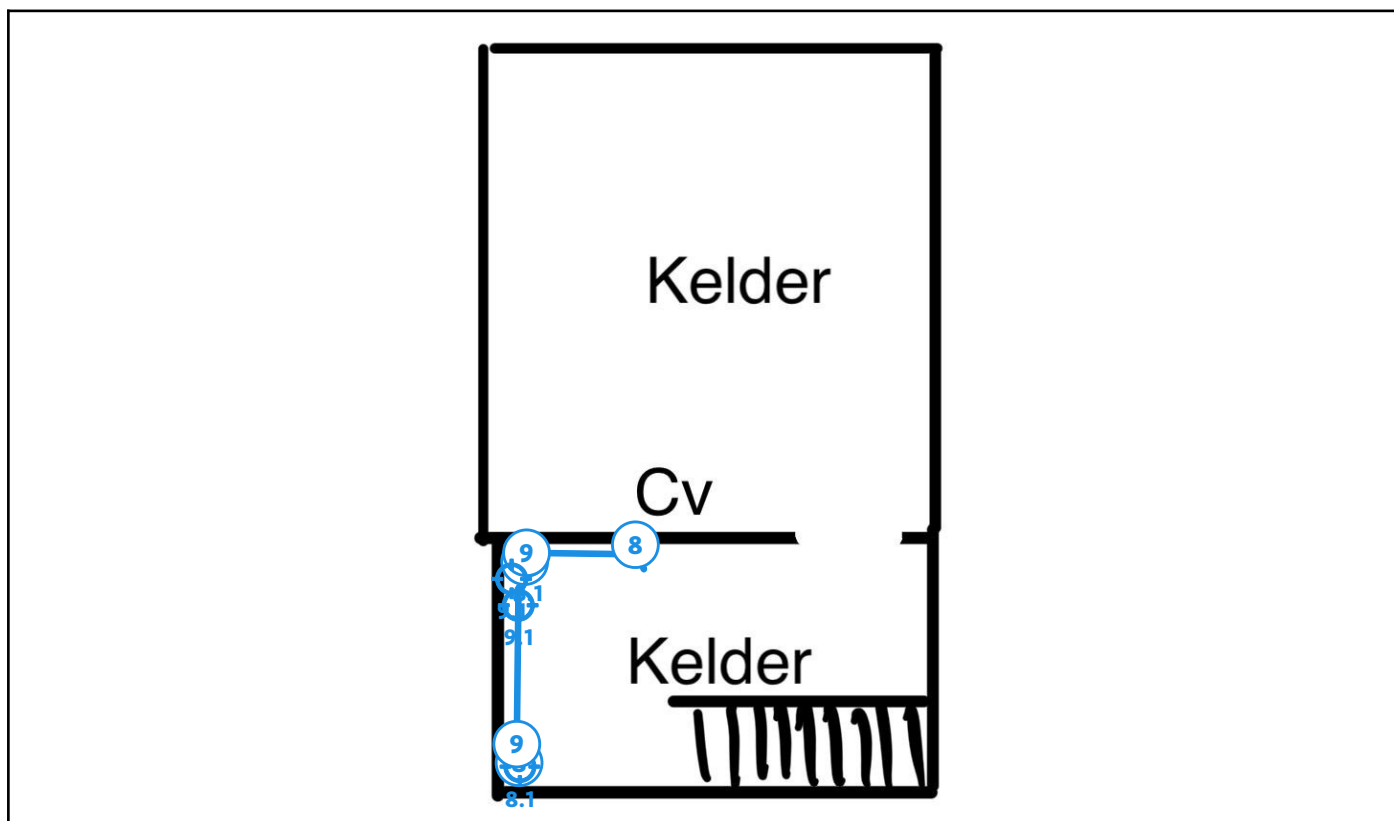
## Plan 1.1: Kelder

Beschrijving	Type	Actie
8. Buisisolatie bochten	Geen asbest	-
8.1 Code: 46225/02	Mengmonster	-
9. Buisisolatie rechte stukken	Geen asbest	-
9.1 Code: 46225/01	Mengmonster	-

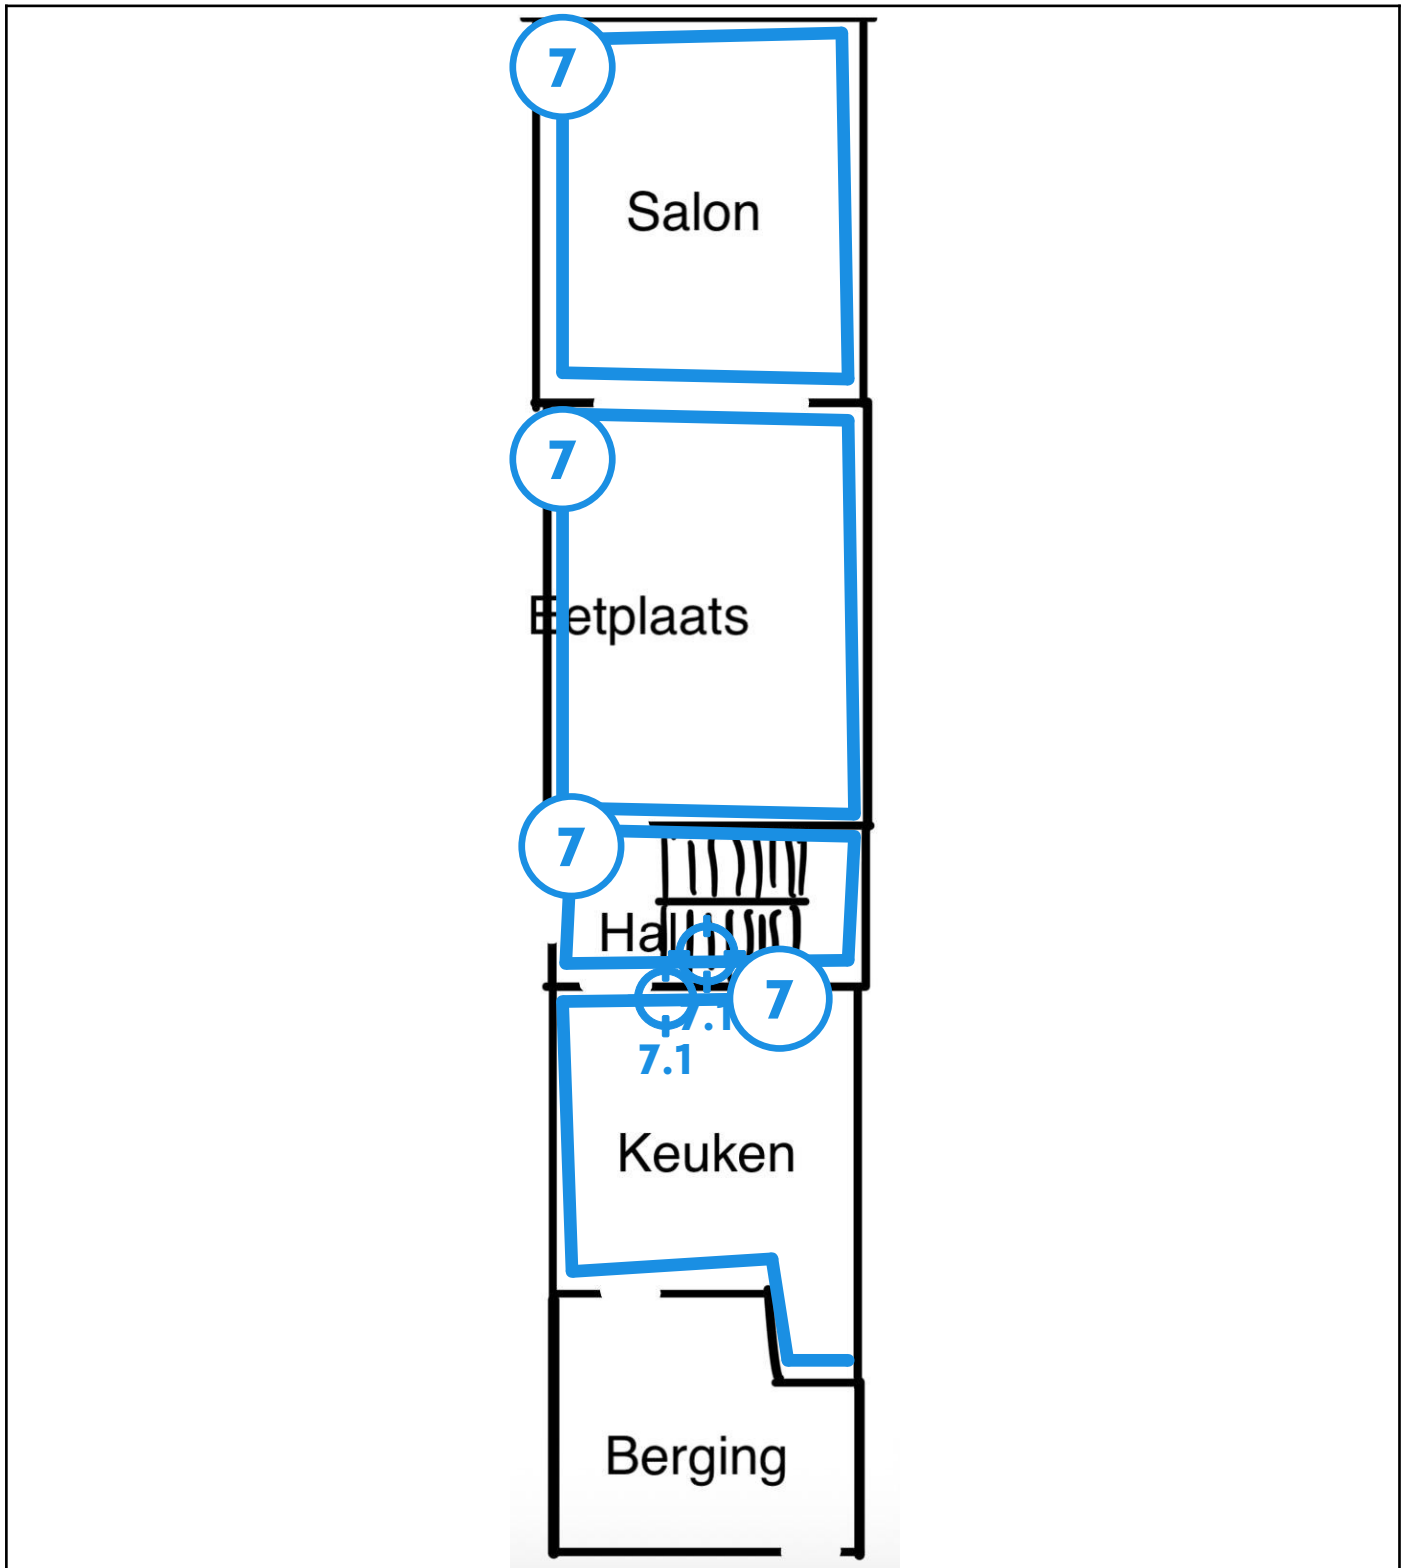
## Plan 1.2: Gelijkvloers

Beschrijving	Type	Actie
7. Binnenmuren pleister	Geen asbest	-

7.1 Code: 46225/03	Mengmonster	-
--------------------	-------------	---

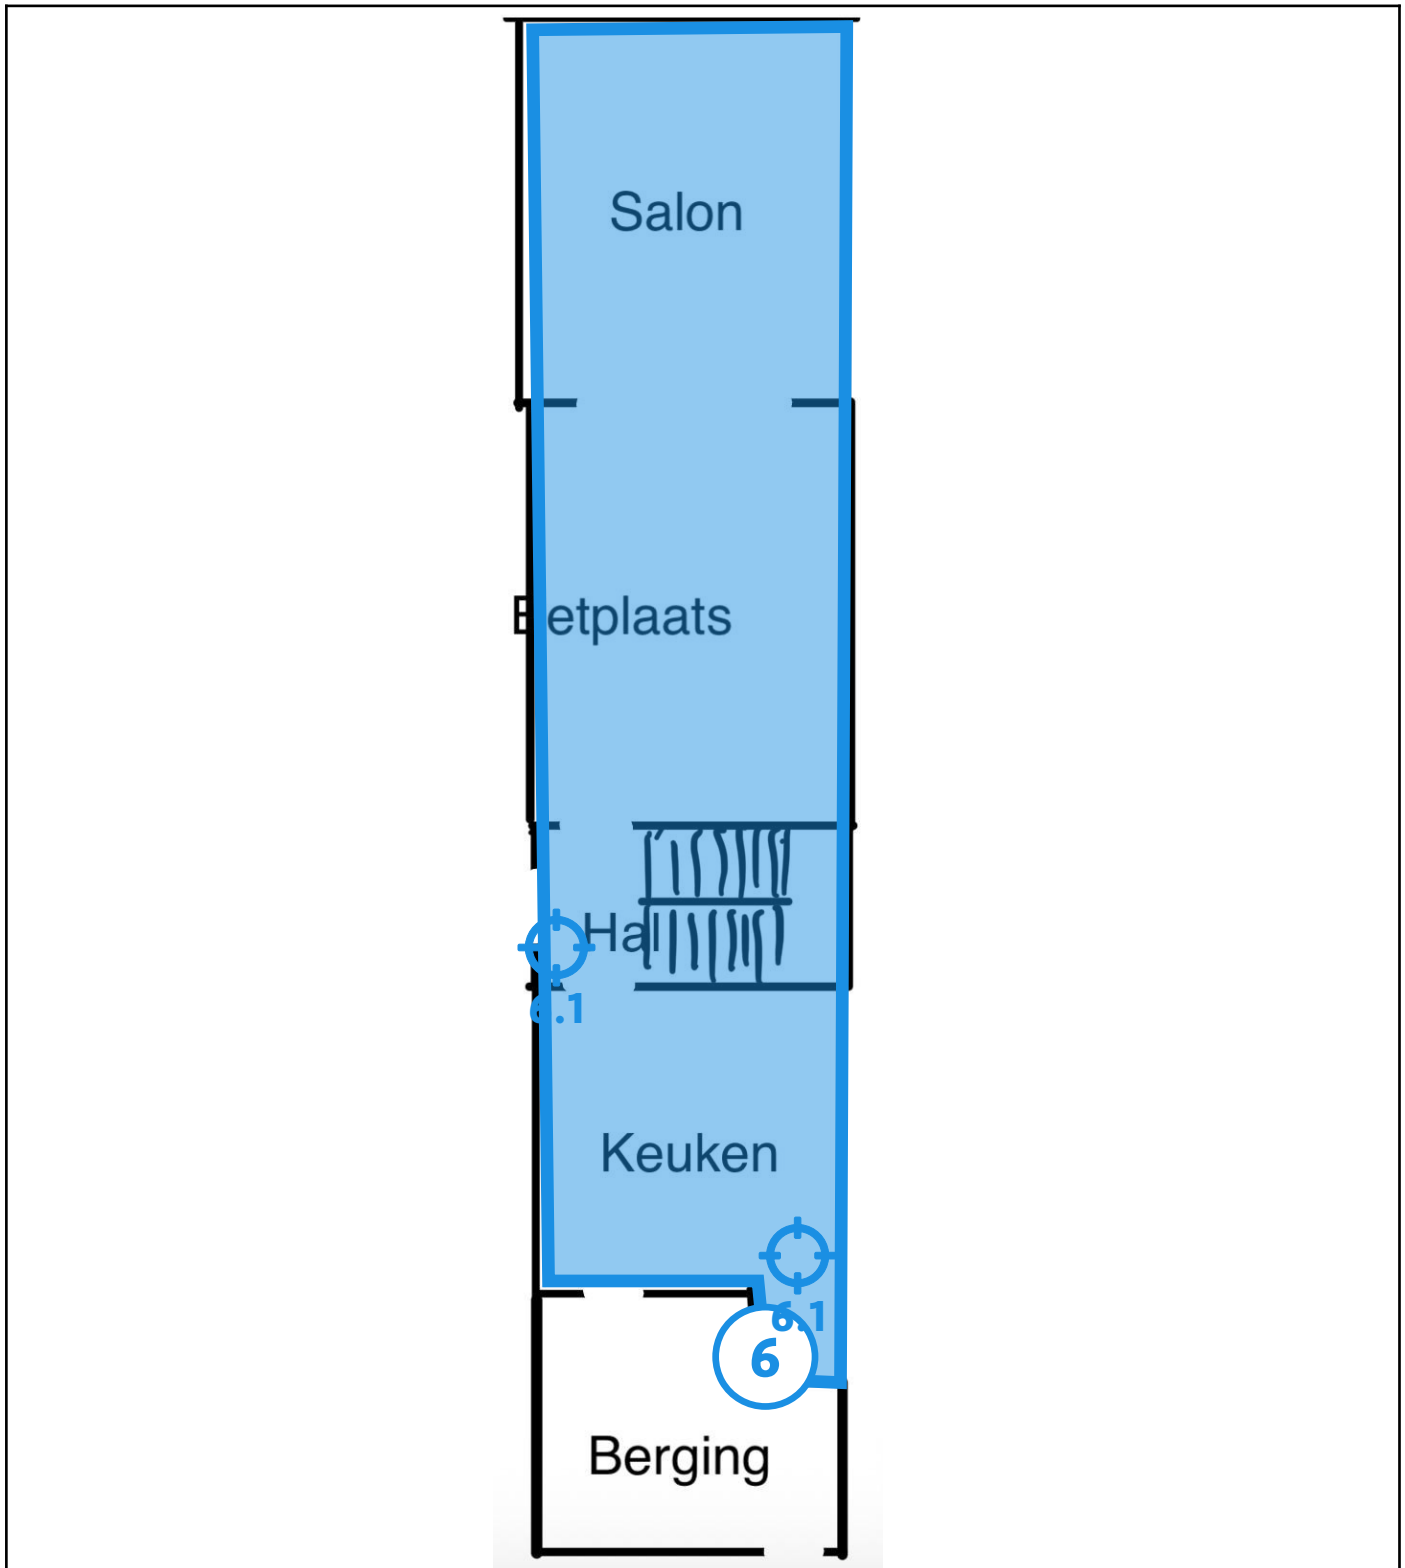
## Plan 1.3: Gelijkvloers

Beschrijving	Type	Actie
6. Plafonds pleister	Geen asbest	-

6.1 Code: 46225/04	Mengmonster	-
--------------------	-------------	---

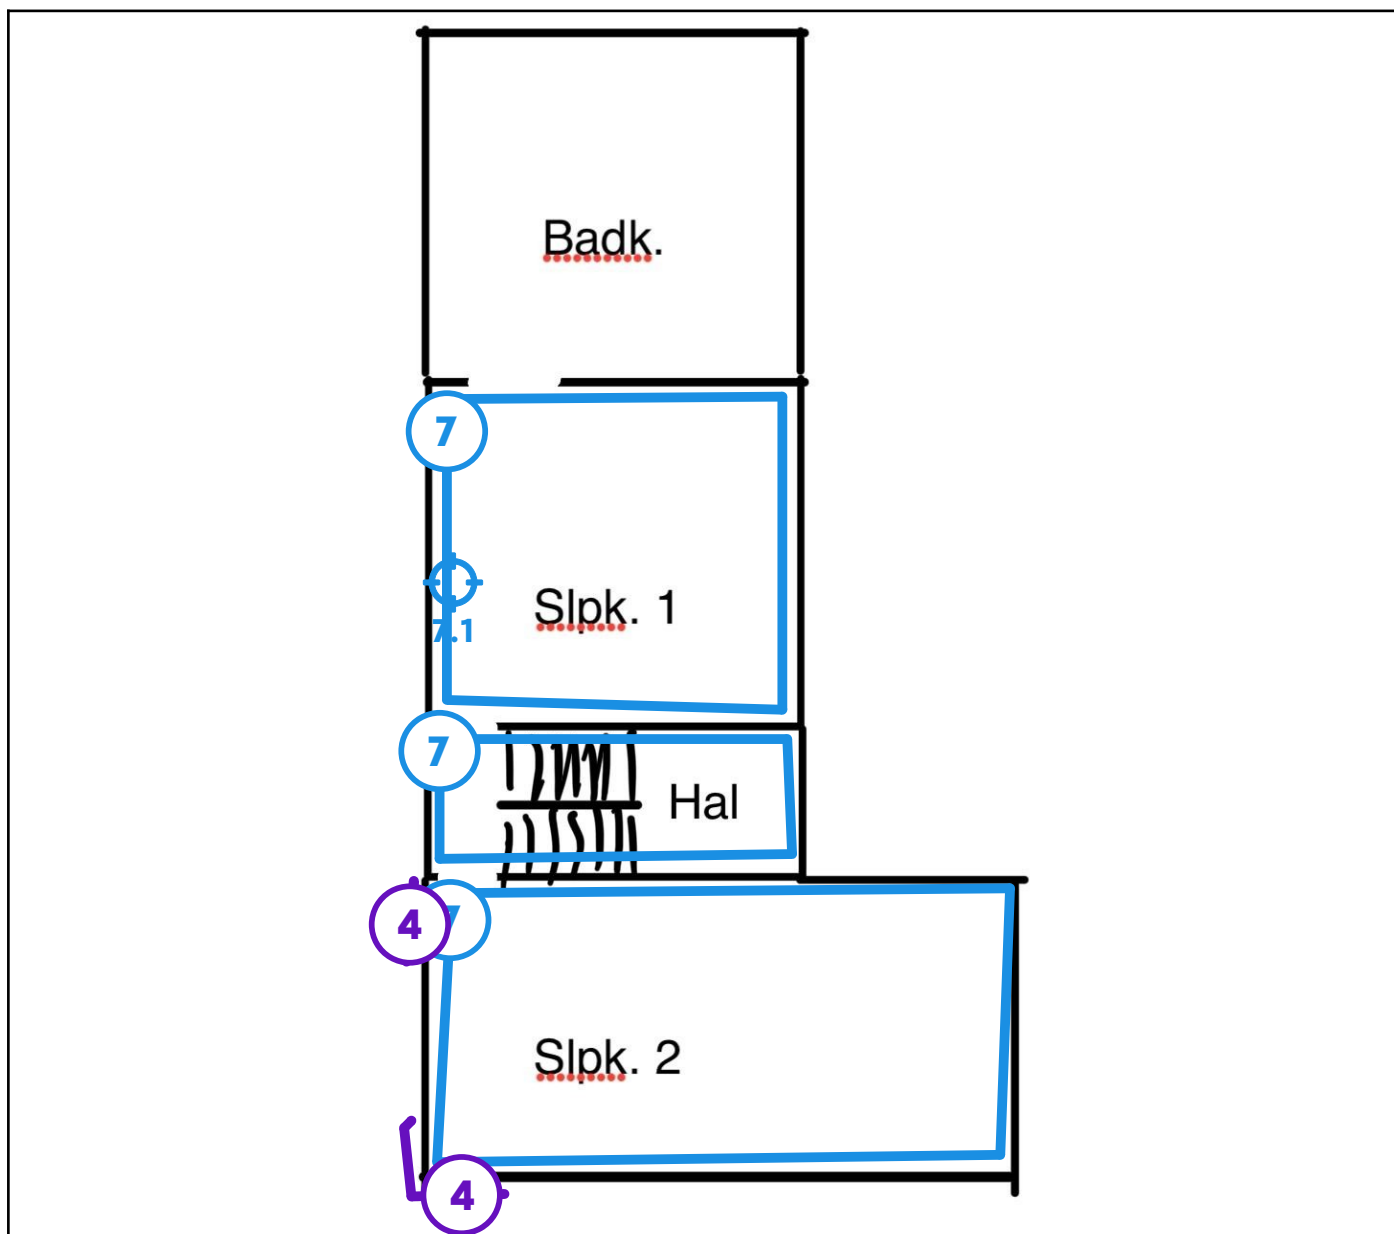
## Plan 1.4: 1 ste verdieping

Beschrijving	Type	Actie
4. Stukken roofing aan de buitengevel	Advies	-
7. Binnenmuren pleister	Geen asbest	-
7.1 Code: 46225/03	Mengmonster	-

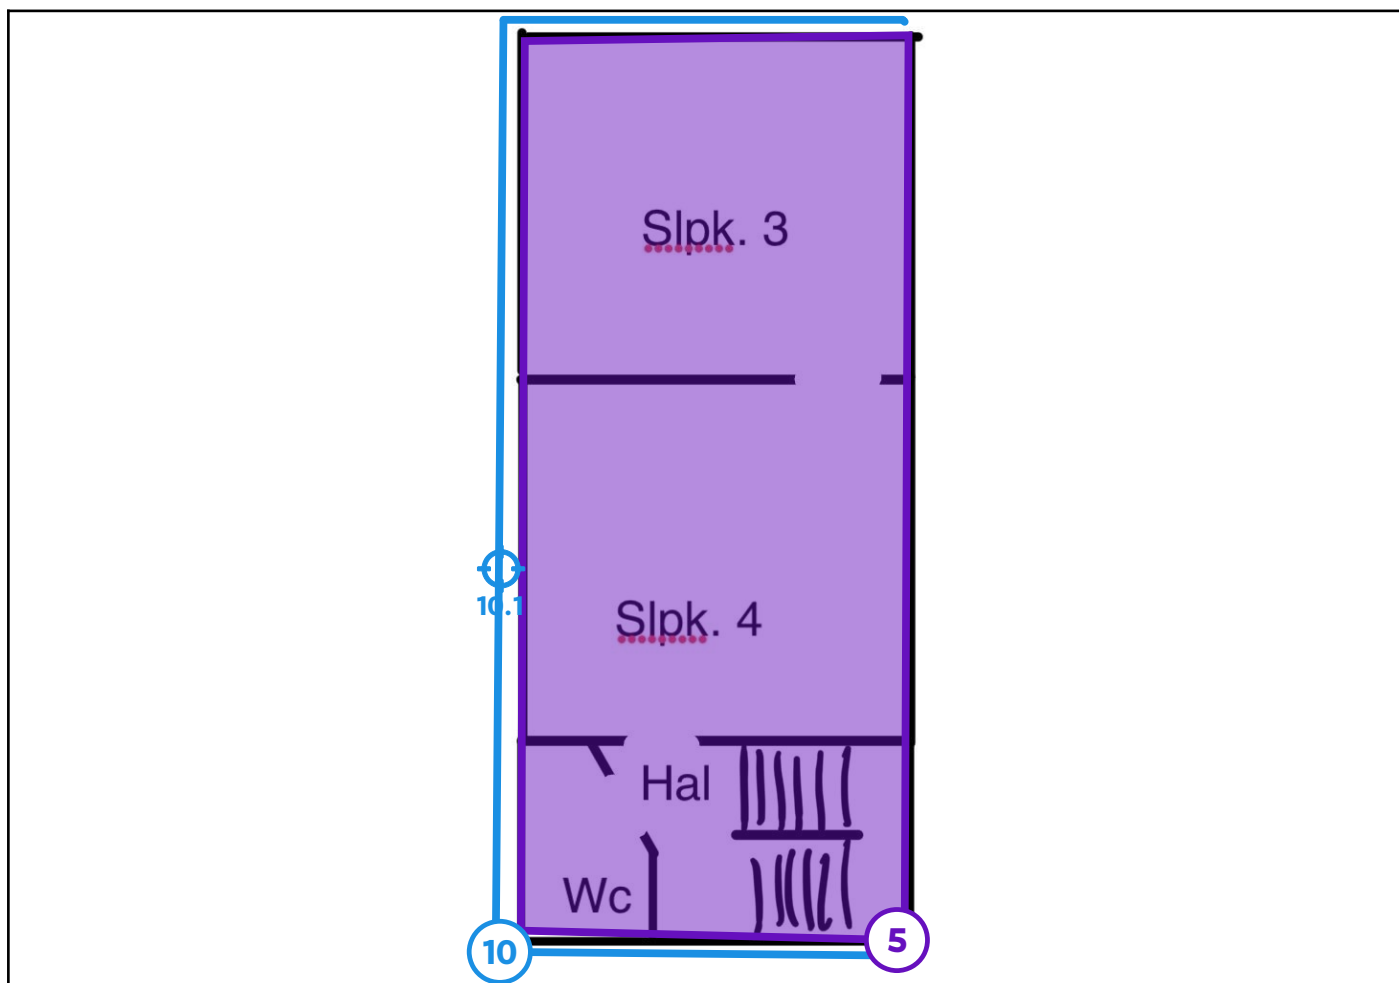
## Plan 1.7: 2 de verdieping

Beschrijving	Type	Actie
5. Onderdak hoofdgebouw	Advies	-
10. Roofing in de dakgoot	Geen asbest	-
10.1 Code: 46225/05	Puntmonster	-
