Asbestinventarisatetest

's Hertogendijk 92, 2940 Stabroek

Attestnummer : 20260401-000306.000

Uitgegeven op : 01.04.2026

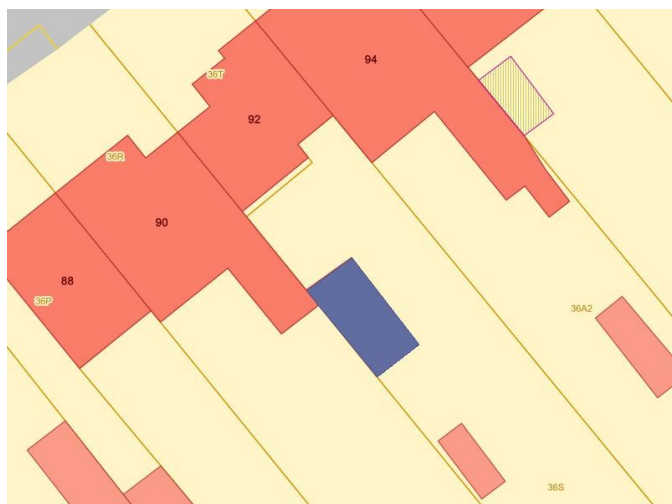
Zone 2: Bijgebouw

- 1 Asbestmateriaal**
- 0 Beperkingen
- 0 Uitsluitingen
- 0 Roerende goederen
- 0 Puin, steenslag, (water)bodem
- 0 Adviezen
- 0 Geen asbest

Beschrijving	Type	Actie
5. Buis tuinhuis	Asbestmateriaal	Zorgvuldig beheren
5.1 Code: 6020044809	Puntmonster	-

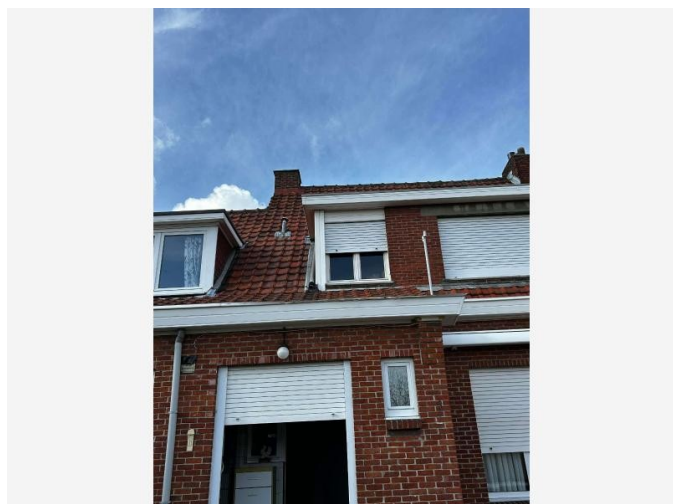
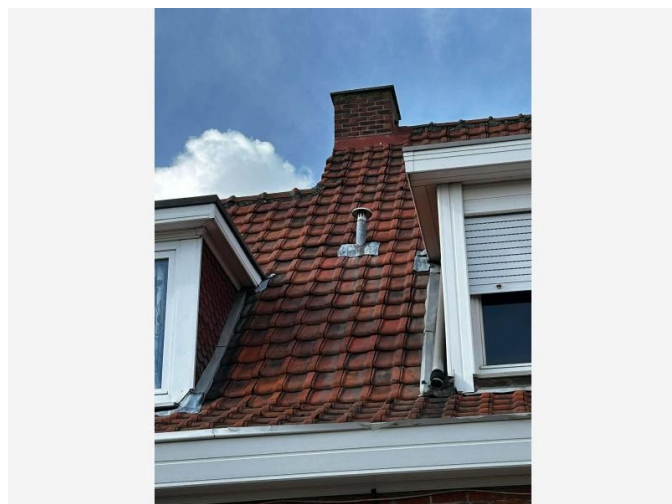
Beschrijving	Notitie	Terug te vinden op plannen
Fiche 7: Dakbedekking	De dakbedekking van het schuine dak bestaat uit kleien pannen	-
Fiche 8: Kitten ramen	De kitten van de ramen bestaan uit rubber, deze zijn niet-asbestverdacht	-
Fiche 9: Rookgaskanaal	-	-
Fiche 10: Ketel	-	Plan 1.2: Gelijkvloers

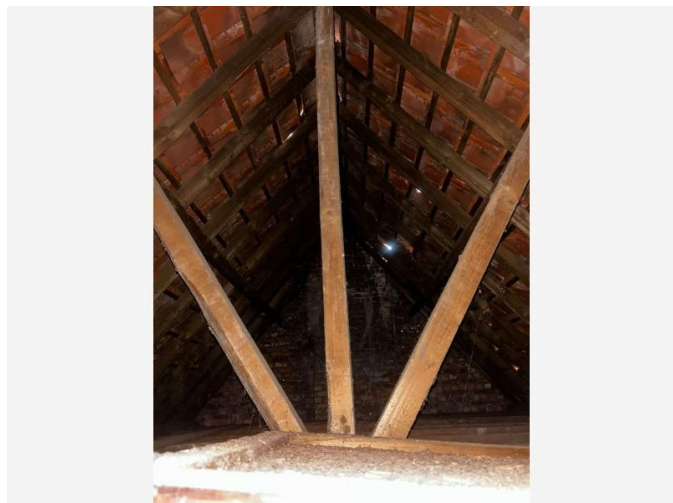
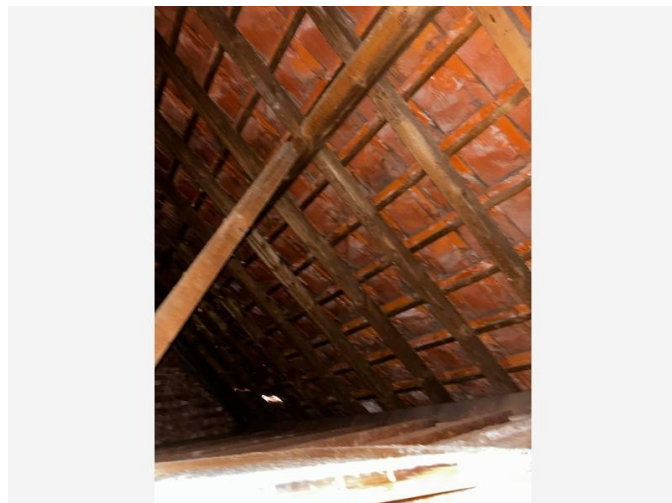
Beschrijving	Notitie	Terug te vinden op plannen
Fiche 11: Lift	-	-
Fiche 12: Onderdak	Er waren geen onderdakplaten aanwezig	-
