Asbestinventarisatetest

Houtstraat 91, 3890 Gingelom

Attestnummer : 20250616-000551.000

Uitgegeven op : 16.06.2025

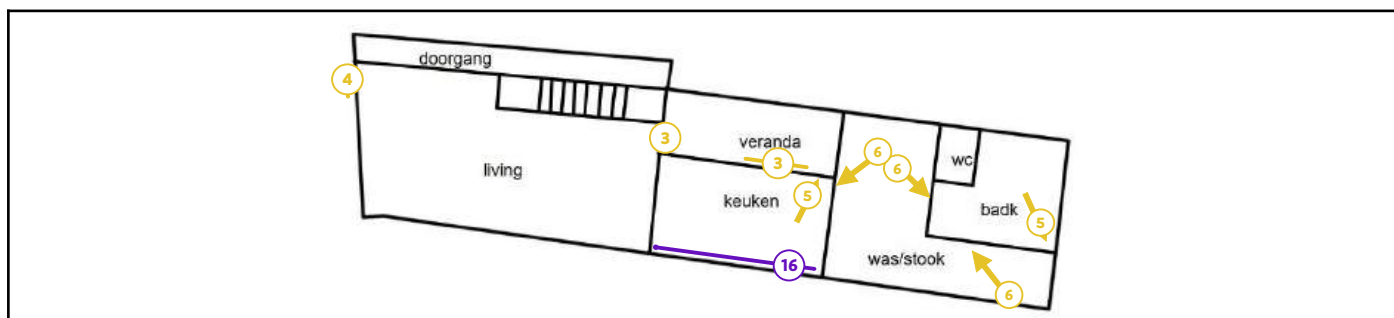
Plan 1.2: gelijkvloers

Beschrijving	Type	Actie
3. mastiek glas-hout binnenramen	Asbestmateriaal	Zorgvuldig beheren
4. mastiek glas-alu ramen	Asbestmateriaal	Zorgvuldig beheren
5. bakelieten radiatorknop	Asbestmateriaal	Zorgvuldig beheren
6. bakelieten stopcontacten/schakelaars	Asbestmateriaal	Zorgvuldig beheren
16. tegellijm wandtegels	Advies	-

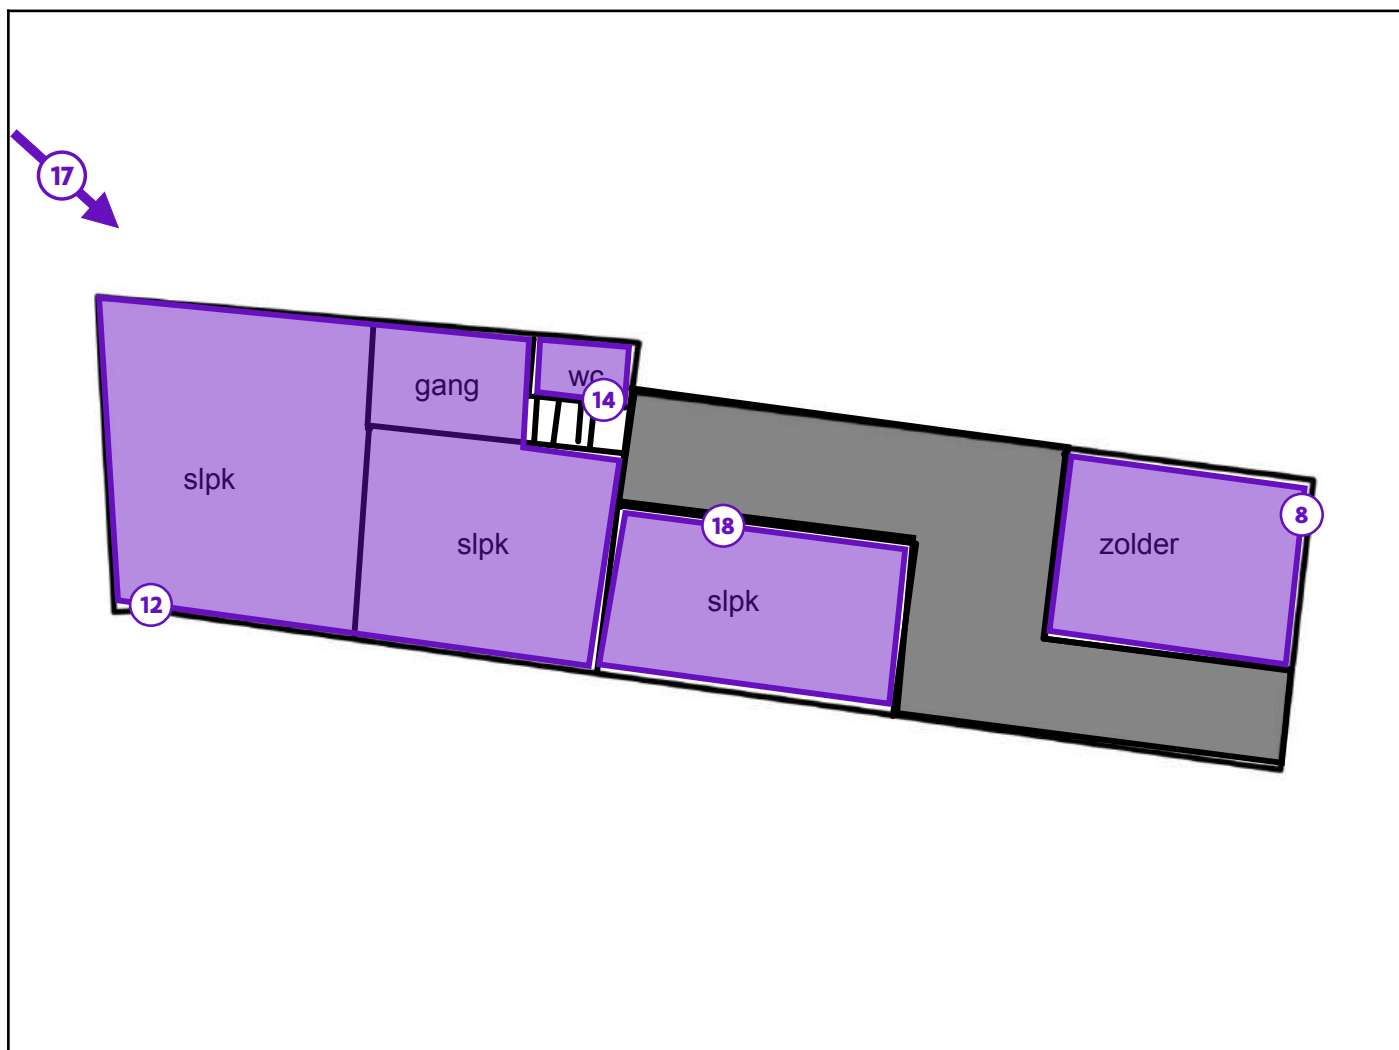
Plan 1.5: verdieping

Beschrijving	Type	Actie
8. zolderruimte ontoegankelijk	Beperking	-
12. veilige vinyl	Advies	-
14. veilige vinyl	Advies	-
17. geen gepleisterde plafonds	Advies	-
18. veilige vinyl	Advies	-

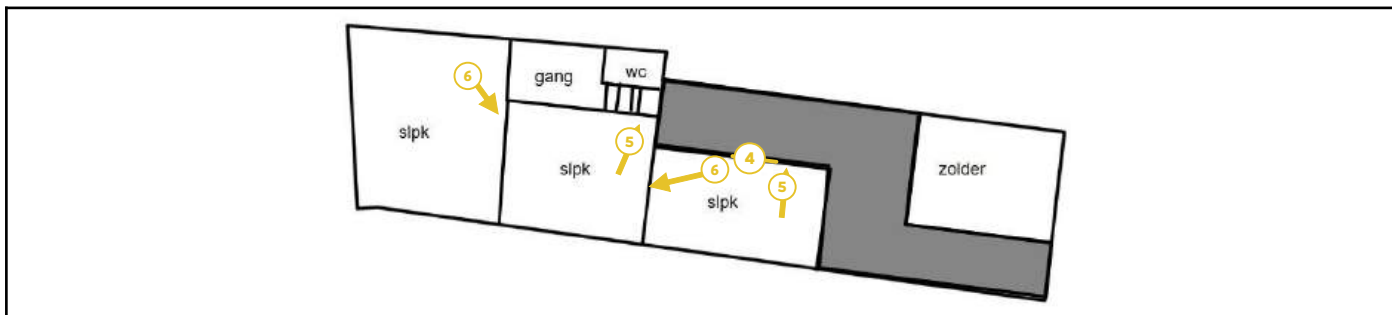
Plan 1.6: verdieping

Beschrijving	Type	Actie
4. mastiek glas-alu ramen	Asbestmateriaal	Zorgvuldig beheren
5. bakelieten radiatorknop	Asbestmateriaal	Zorgvuldig beheren
6. bakelieten stopcontacten/schakelaars	Asbestmateriaal	Zorgvuldig beheren

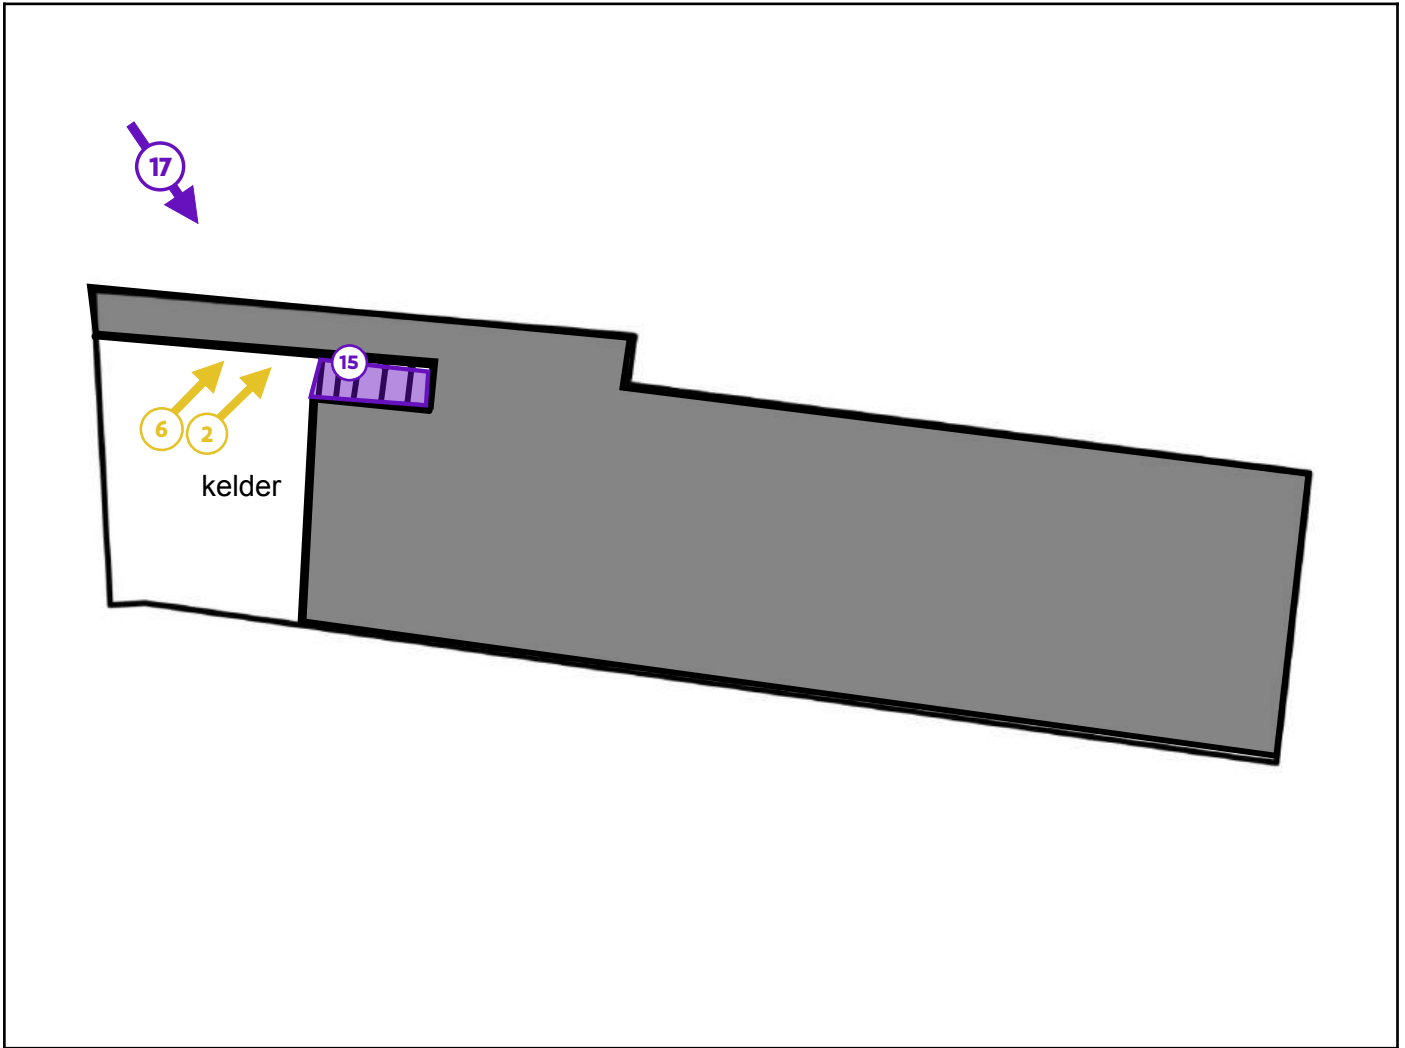
Plan 1.8: kelder

Beschrijving	Type	Actie
2. bakelieten stopcontacten/schakelaars	Asbestmateriaal	Zorgvuldig beheren
6. bakelieten stopcontacten/schakelaars	Asbestmateriaal	Zorgvuldig beheren
15. veilige vinyl (keldertrap)	Advies	-
17. geen gepleisterde plafonds	Advies	-

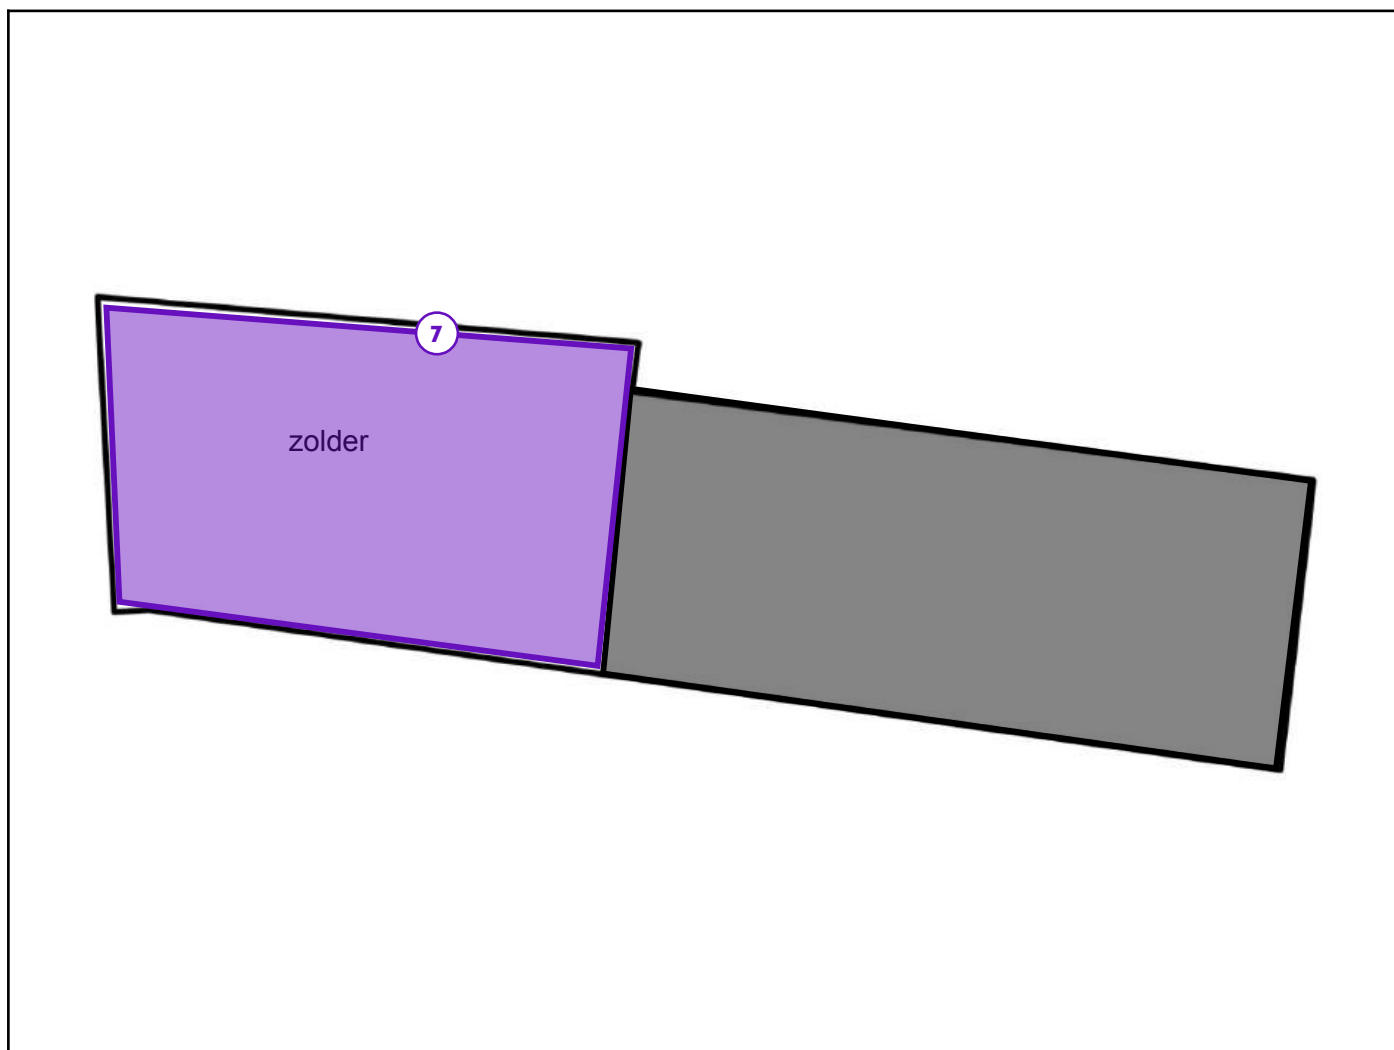
Plan 1.9: zolder

Beschrijving	Type	Actie
7. zolder ontoegankelijk	Beperking	-

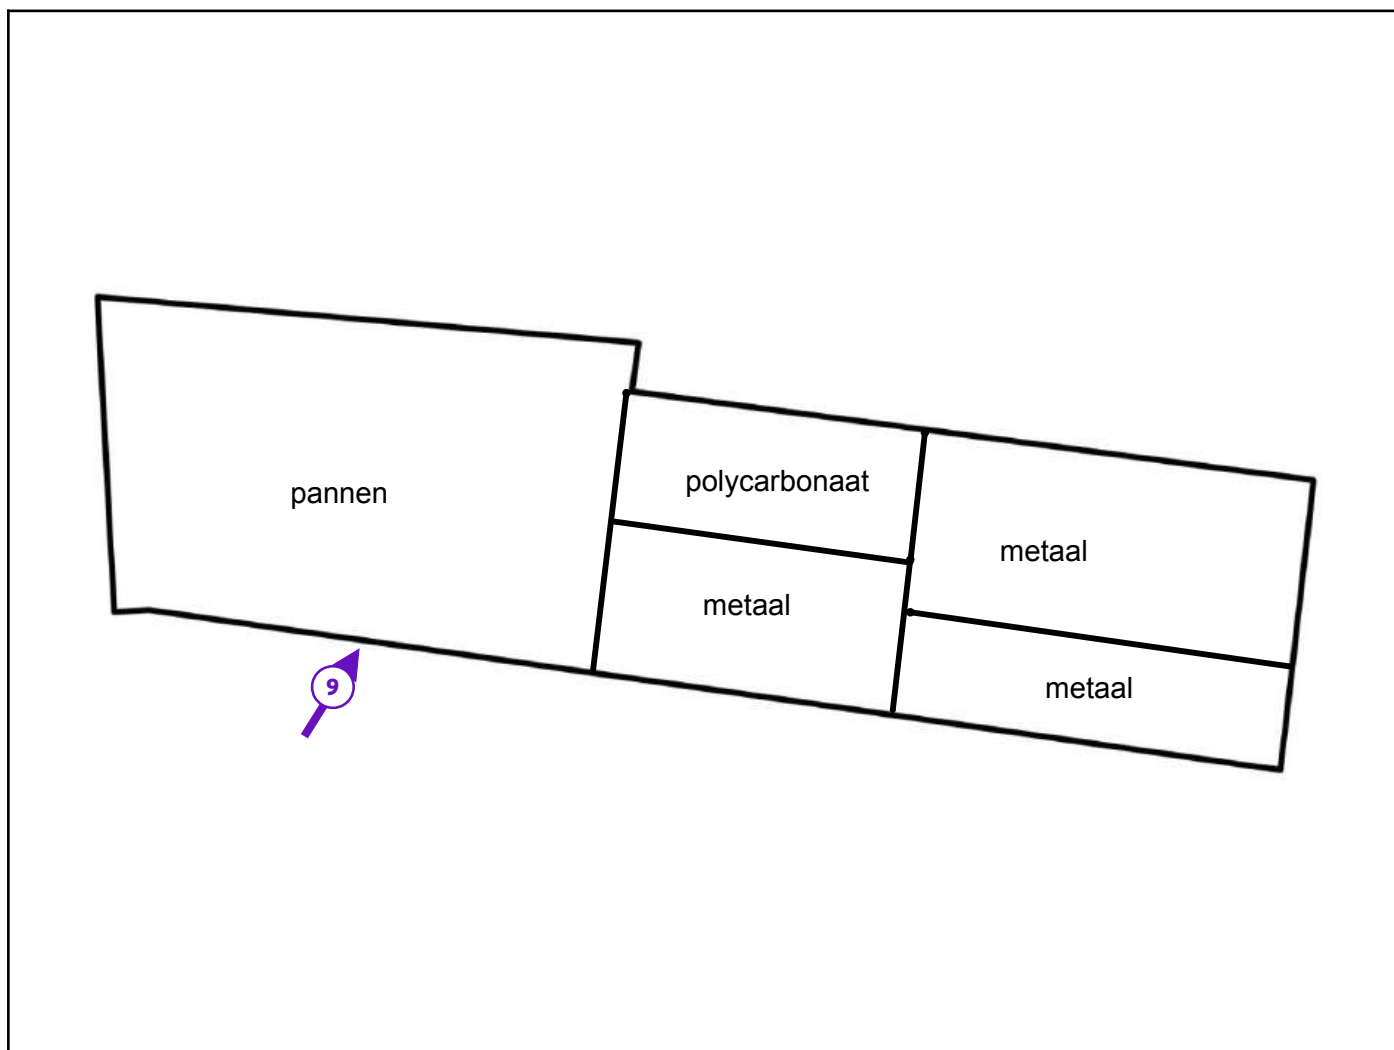
Plan 1.10: daken

Beschrijving	Type	Actie
9. mogelijke aanwezigheid van buis in schouw kan niet onderzocht worden.	Beperking	-

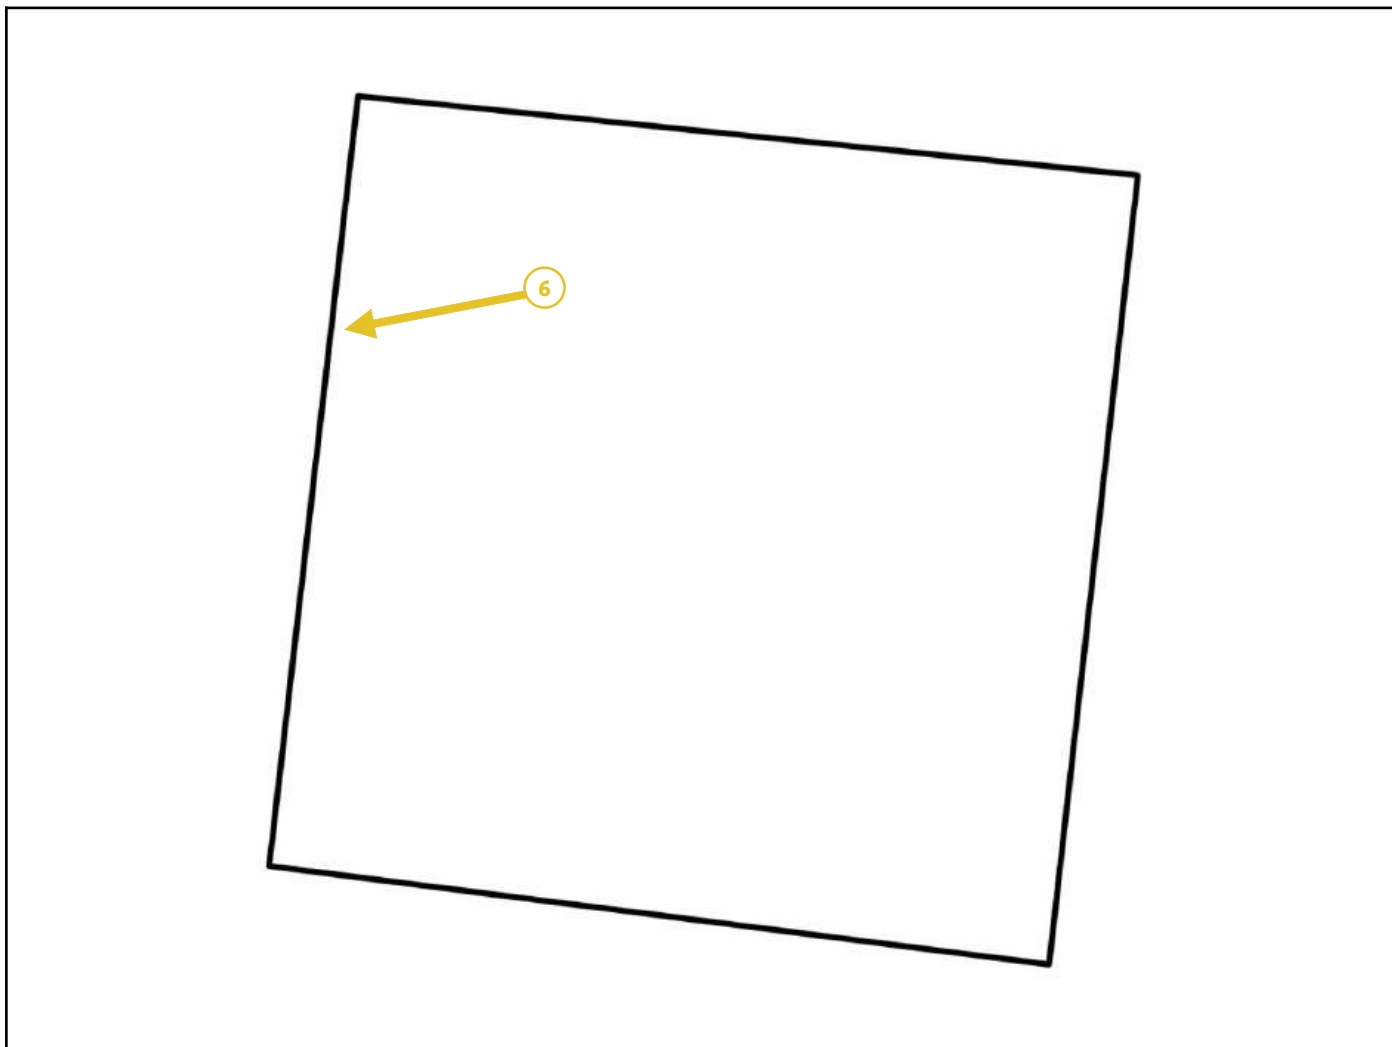
Plan 2.1: tuinhuis plan

Beschrijving	Type	Actie
6. bakelieten stopcontacten/schakelaars	Asbestmateriaal	Zorgvuldig beheren

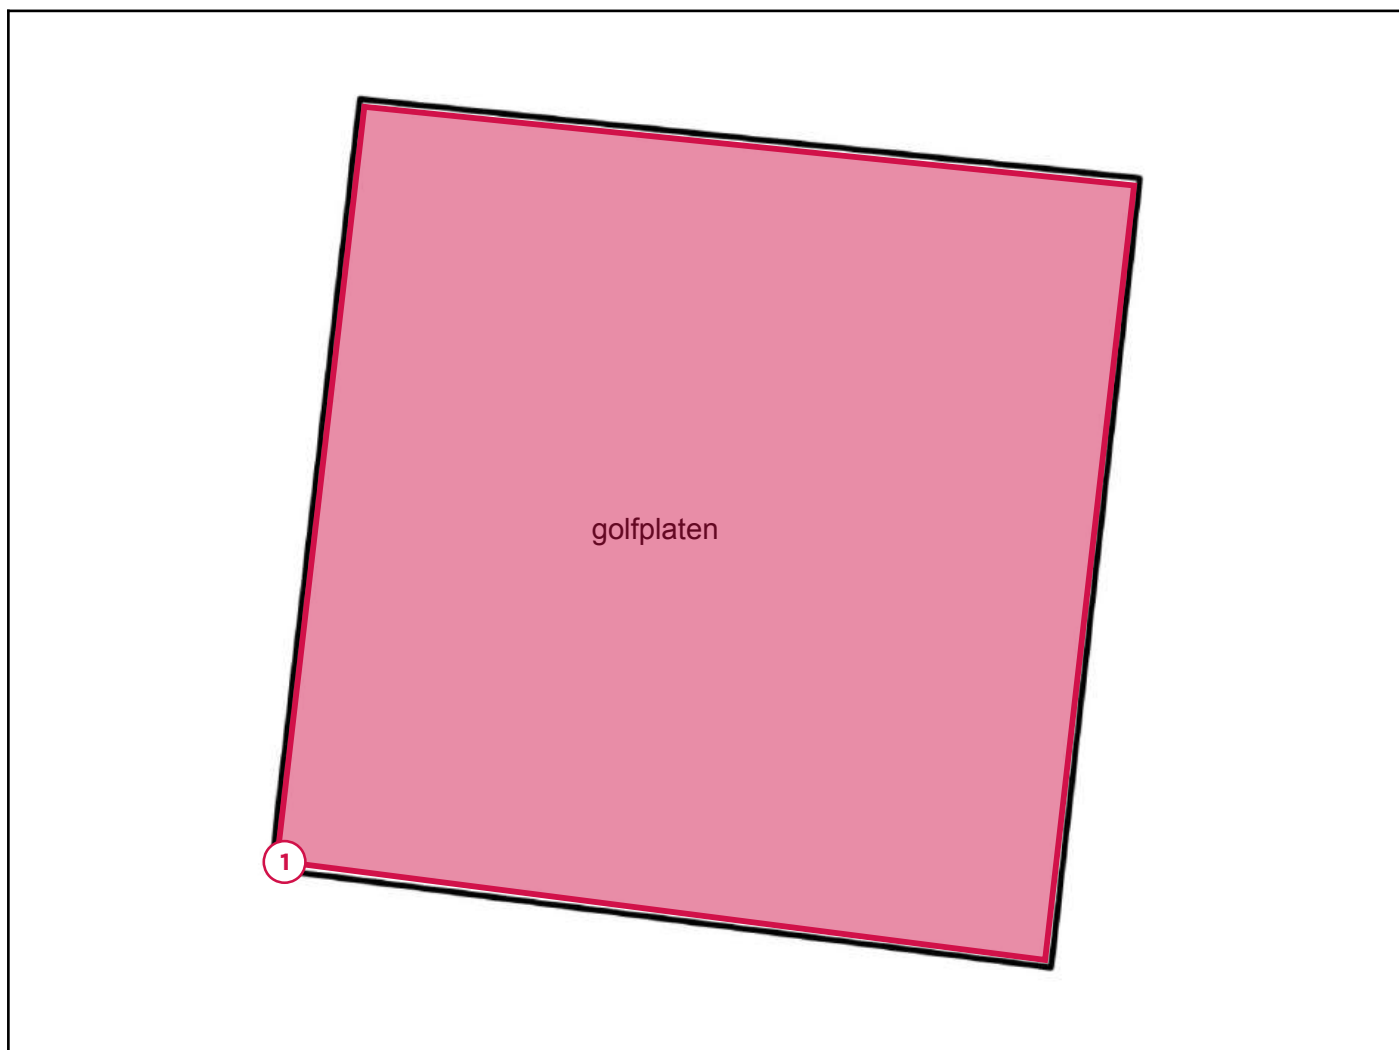
Plan 2.2: dak

Beschrijving	Type	Actie
1. golflaten dak	Asbestmateriaal	Dringend verwijderen
