# Asbestinventarisatetest

Diepestraat 20, 9860 Oosterzele

Attestnummer : 20260320-000261.000

Uitgegeven op : 20.03.2026

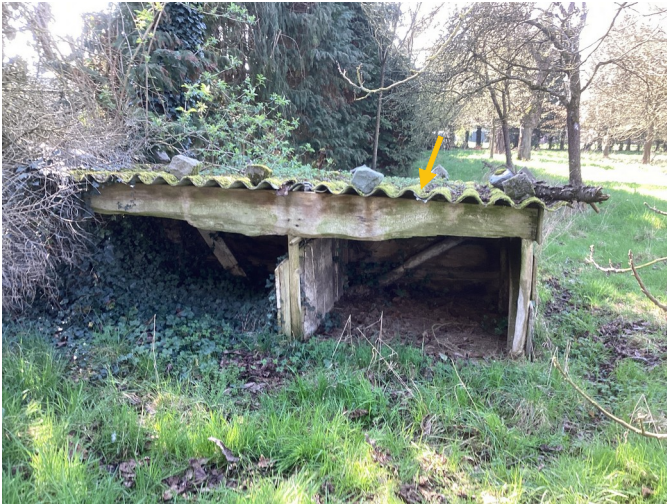
Overzichtsfoto

<b>Beschrijving</b>	dakbedekking - golfplaten afdak vooraan
<b>Omgeving</b>	Grenst aan binnen- en buitenlucht
<b>Primaire drager</b>	Schuin dak
<b>Asbestmateriaal</b>	Dak- en gevelbekleding - Golfplaat
<b>Bindmiddel van asbestmateriaal</b>	Cement
<b>Gebondenheid op basis van bindmiddel</b>	Hecht
<b>Hoeveelheid (oppervlakte - aantal)</b>	<ul style="list-style-type: none"><li>• 9,00 m<sup>2</sup> - 1 stuk</li></ul>
<b>Totale oppervlakte</b>	9,00 m <sup>2</sup>
<b>Eenvoudig bereikbaar</b>	Ja
<b>Bevestigingswijze</b>	<ul style="list-style-type: none"><li>• Geschroefd</li></ul>
<b>Identificatiemethode</b>	Een monstername door de asbestdeskundige met laboanalyse door een asbestlabo.
<b>Destructieve handeling voor identificatie</b>	Nee
<b>Opmerking</b>	De hoeveelheid betreft een schatting.

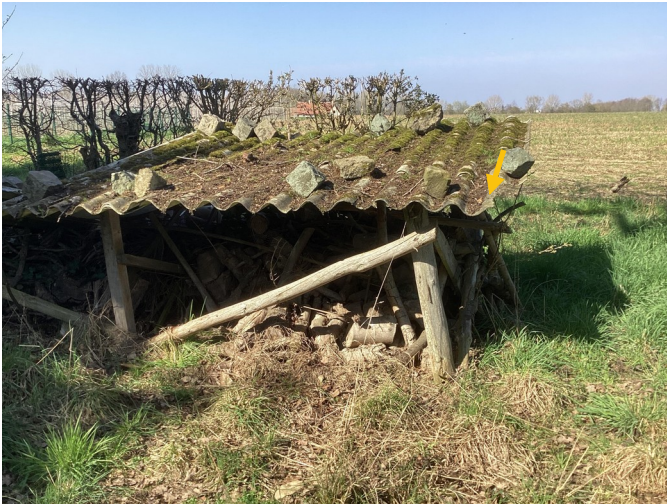
Overzichtsfoto

<b>Beschrijving</b>	dakbedekking - golfplaten afdak achteraan
<b>Omgeving</b>	Grenst aan binnen- en buitenlucht
<b>Primaire drager</b>	Schuin dak
<b>Asbestmateriaal</b>	Dak- en gevelbekleding - Golfplaat
<b>Bindmiddel van asbestmateriaal</b>	Cement
<b>Gebondenheid op basis van bindmiddel</b>	Hecht
<b>Hoeveelheid (oppervlakte - aantal)</b>	<ul style="list-style-type: none"><li>• 8,00 m<sup>2</sup> - 1 stuk</li></ul>
<b>Totale oppervlakte</b>	8,00 m <sup>2</sup>
<b>Eenvoudig bereikbaar</b>	Ja
<b>Bevestigingswijze</b>	<ul style="list-style-type: none"><li>• Geschroefd</li></ul>
<b>Identificatiemethode</b>	Een monstername door de asbestdeskundige met laboanalyse door een asbestlabo.
<b>Destructieve handeling voor identificatie</b>	Nee
<b>Opmerking</b>	De hoeveelheid betreft een schatting.

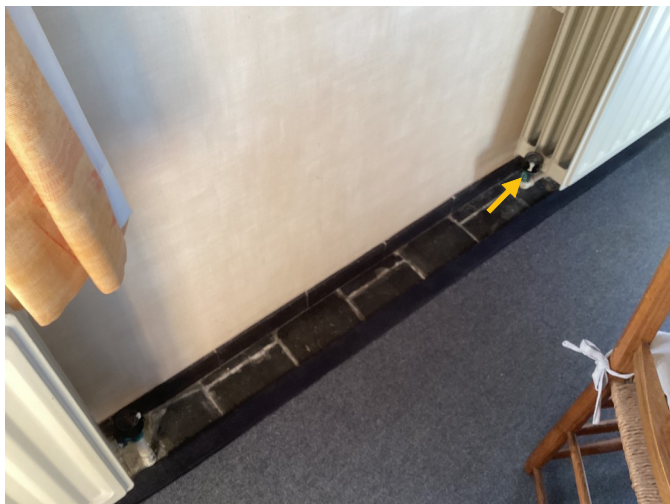
Overzichtsfoto

Beschrijving	Radiatoren - Knoppen
Omgeving	Binnen
Primaire drager	Ruimteverwarming
Asbestmateriaal	Plaat, paneel, tablet - Type Bakeliet
Bindmiddel van asbestmateriaal	Kunststof of -hars
Gebondenheid op basis van bindmiddel	Hecht
Hoeveelheid (oppervlakte - dikte - aantal)	• 0,10 m <sup>2</sup> - 0,20 cm - 15 stuks
Totaal volume	0,003 m <sup>3</sup>
Eenvoudig bereikbaar	Ja
Bevestigingswijze	• Geschroefd
Identificatiemethode	De asbestdeskundige beoordeelt het materiaal als asbestverdacht en dus asbesthoudend, en dit zonder monstername.  Motivatie: De monstername brengt andere schade aan dan schade die inherent is aan de monstername.
Destructieve handeling voor identificatie	Nee
Opmerking	De genoteerde hoeveelheid is een schatting.

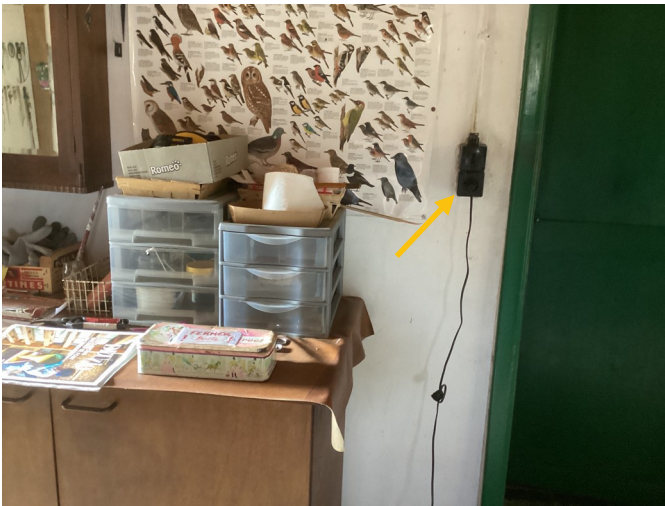
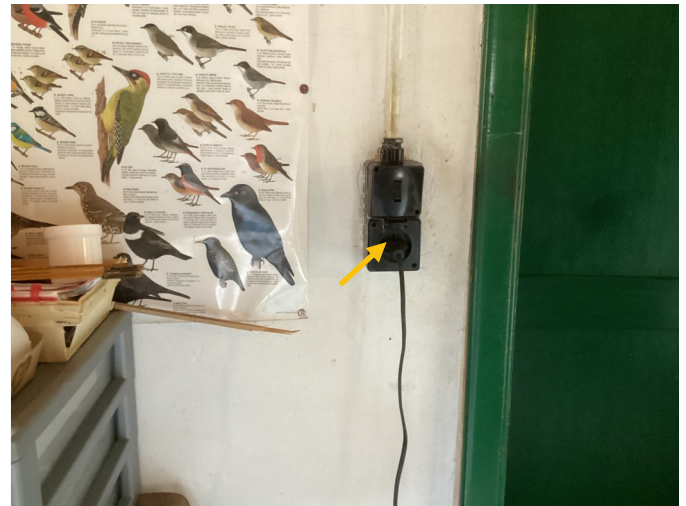
Beschrijving	Bakeliet schakelmateriaal
Omgeving	Binnen
Primaire drager	Communicatie en elektrische infrastructuur en uitrusting
Asbestmateriaal	Plaat, paneel, tablet - Type Bakeliet
Bindmiddel van asbestmateriaal	Kunststof of -hars
Gebondenheid op basis van bindmiddel	Hecht
Hoeveelheid (oppervlakte - dikte - aantal)	• 0,10 m <sup>2</sup> - 0,20 cm - 5 stuks
Totaal volume	0,001 m <sup>3</sup>
Eenvoudig bereikbaar	Ja
Bevestigingswijze	• Geschroefd
Identificatiemethode	De asbestdeskundige beoordeelt het materiaal als asbestverdacht en dus asbesthoudend, en dit zonder monstername.  Motivatie: De monstername brengt andere schade aan dan schade die inherent is aan de monstername.
Destructieve handeling voor identificatie	Nee
Opmerking	De hoeveelheid betreft een schatting.

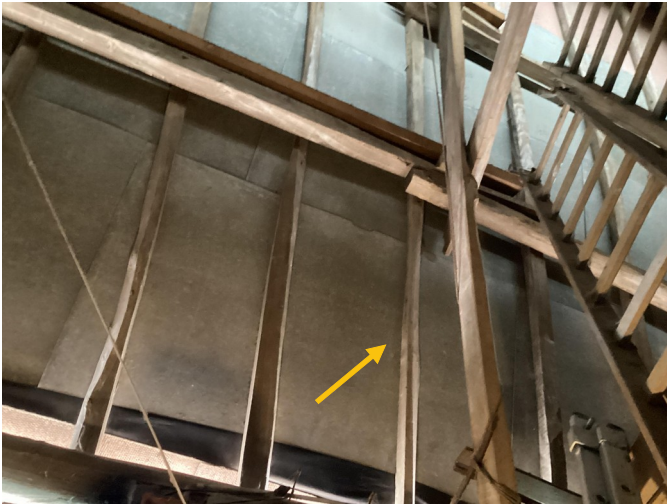
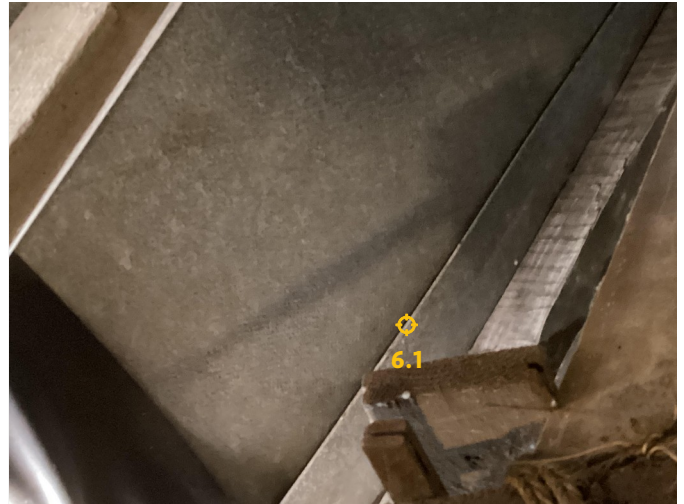
<b>Beschrijving</b>	Onderdak stal cementplaat
<b>Omgeving</b>	Buiten
<b>Primaire drager</b>	Schuin dak
<b>Asbestmateriaal</b>	Plaat, paneel, tablet - Type Menuiserite
<b>Bindmiddel van asbestmateriaal</b>	Cement
<b>Gebondenheid op basis van bindmiddel</b>	Hecht
<b>Hoeveelheid (oppervlakte - dikte - aantal)</b>	<ul style="list-style-type: none"> <li>• 120,00 m<sup>2</sup> - 0,30 cm - 1 stuk</li> </ul>
<b>Totaal volume</b>	0,36 m <sup>3</sup>
<b>Eenvoudig bereikbaar</b>	<p>Nee</p> <ul style="list-style-type: none"> <li>• Het asbestmateriaal is bedekt (uitgezonderd laag verf, coating, behang, kunststof, textiel) en het wegnemen van het bedekkende materiaal kan niet zonder het bedekkende materiaal te beschadigen.</li> </ul>
<b>Bevestigingswijze</b>	<ul style="list-style-type: none"> <li>• Genageld, geniet</li> </ul>
<b>Identificatiemethode</b>	Een monstername door de asbestdeskundige met laboanalyse door een asbestlabo.

<b>Destructieve handeling voor identificatie</b>	Nee
<b>Opmerking</b>	De hoeveelheid betreft een schatting.

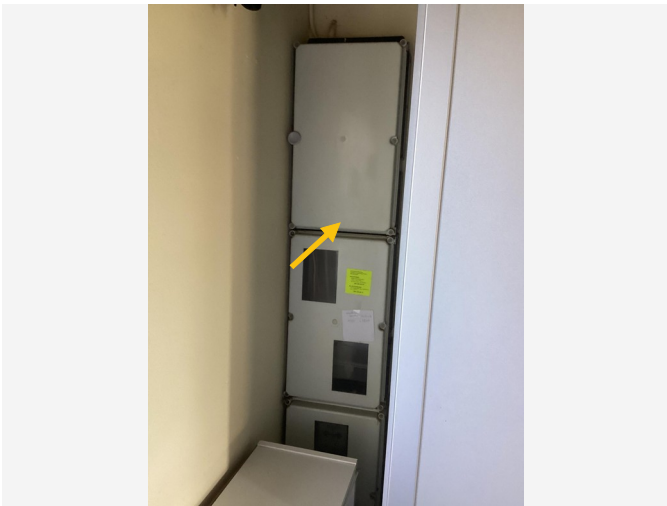
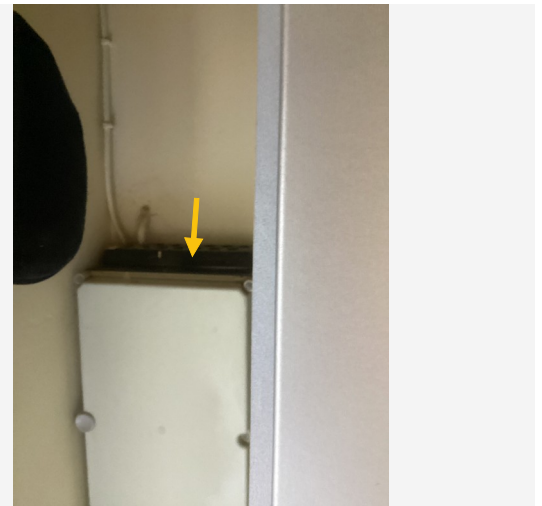
Beschrijving	Bakeliet meter- en zekering kast
Omgeving	Binnen
Primaire drager	Communicatie en elektrische infrastructuur en uitrusting
Asbestmateriaal	Plaat, paneel, tablet - Type Bakeliet
Bindmiddel van asbestmateriaal	Kunststof of -hars
Gebondenheid op basis van bindmiddel	Hecht
Hoeveelheid (oppervlakte - dikte - aantal)	• 0,60 m <sup>2</sup> - 0,40 cm - 1 stuk
Totaal volume	0,002 m <sup>3</sup>
Eenvoudig bereikbaar	Ja
Bevestigingswijze	• Geschroefd
Identificatiemethode	De asbestdeskundige beoordeelt het materiaal als asbestverdacht en dus asbesthoudend, en dit zonder monstername.  Motivatie: De monstername brengt andere schade aan dan schade die inherent is aan de monstername.
Destructieve handeling voor identificatie	Nee
Opmerking	De meterkast behoort toe aan de nutsmaatschappij en dient door hen te worden verwijderd.  De hoeveelheid is een schatting

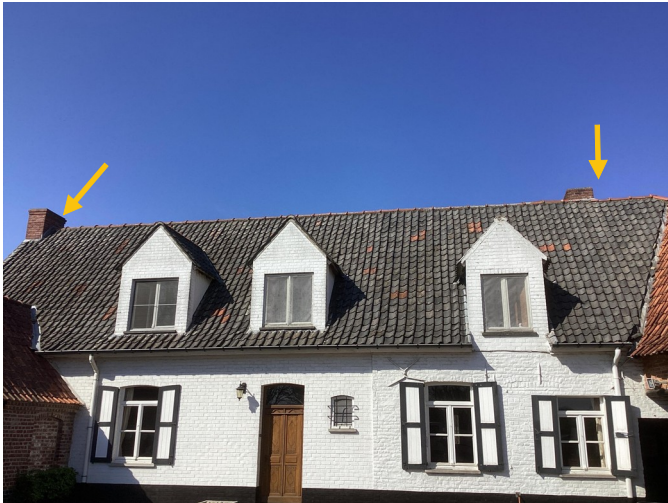
(Asbest)materiaal	Niet inspecteerbaar
Karakterisatie	Asbest (verdacht)
Primaire drager	Vloer

**Reden:** Het te onderzoeken materiaal situeert zich hoger dan 3,50 m te rekenen vanaf een veilige ondergrond

**Uitleg van de asbestdeskundige:** De binnenzijde van de schouw kon niet geïnspecteerd worden. Ook van buitenaf was inspectie onmogelijk omwille van de hoogte (hoger dan 3.5m). Asbestverdachte toepassingen kunnen aanwezig zijn. Dit betreft een beperking op middellange termijn.

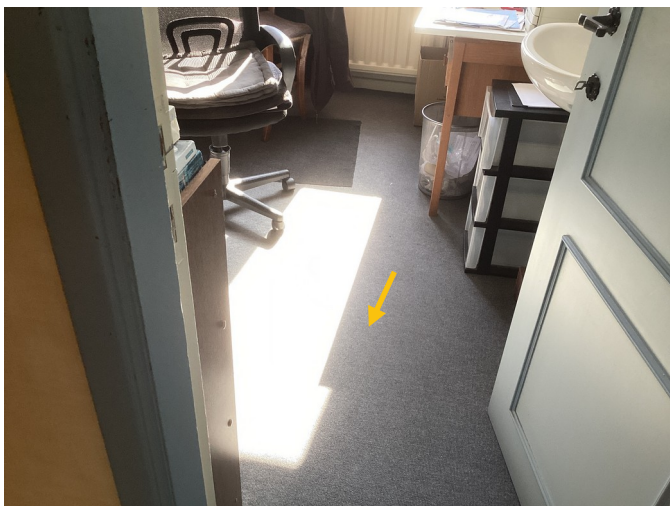
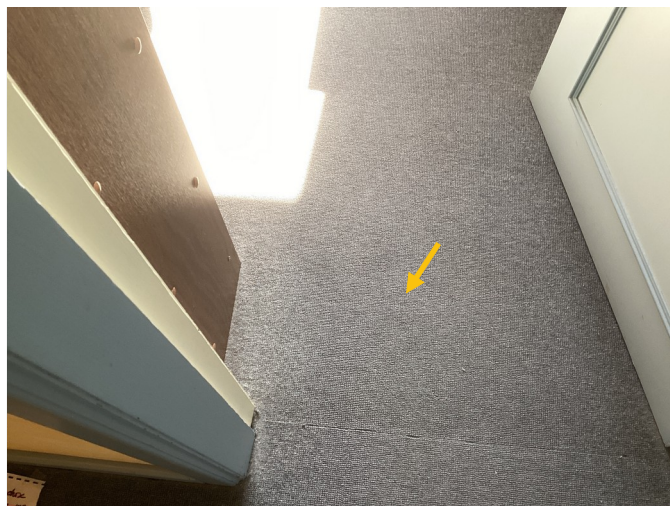
De aanwezige vloerbekleding is niet asbestverdacht. De onderliggende laag was echter niet inspecteerbaar zonder destructie tijdens de inspectie. Mogelijk is de onderliggende laag asbestverdacht.

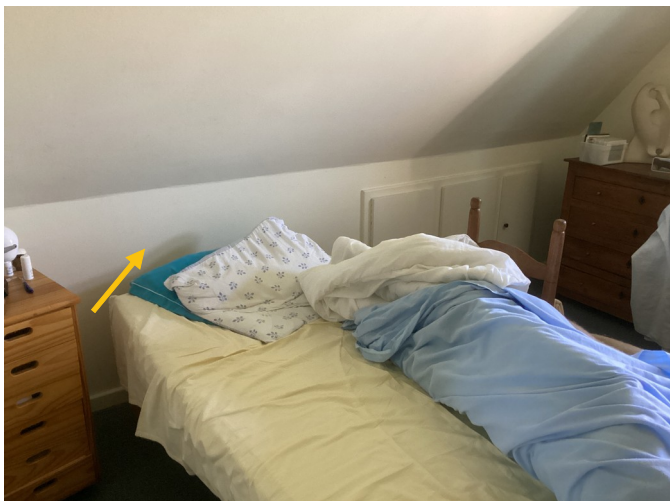
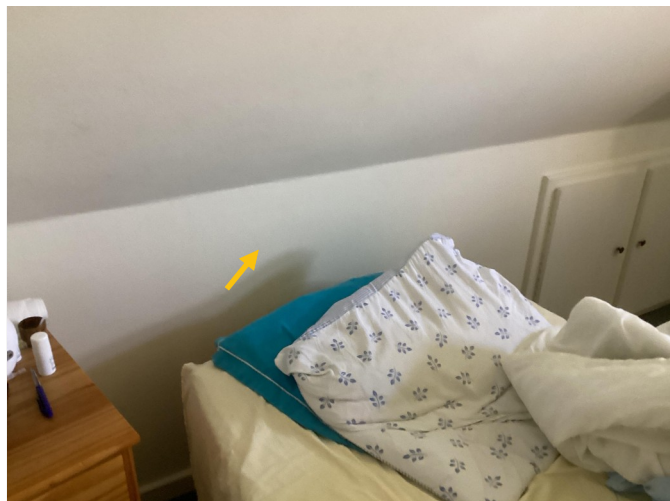
## Fiche 12: Valse wand(en)/voorzetwand(en) - Gipskarton-Pvc-hout

De valse wand(en)/voorzetwand(en) bestaat(bestaan) uit niet-asbestverdachte gipskartonplaten/hout-/pvc platen. Zonder destructie is het niet mogelijk om na te gaan of er asbestverdachte materialen aanwezig zijn achter de valse wand(en)/voorzetwand(en).

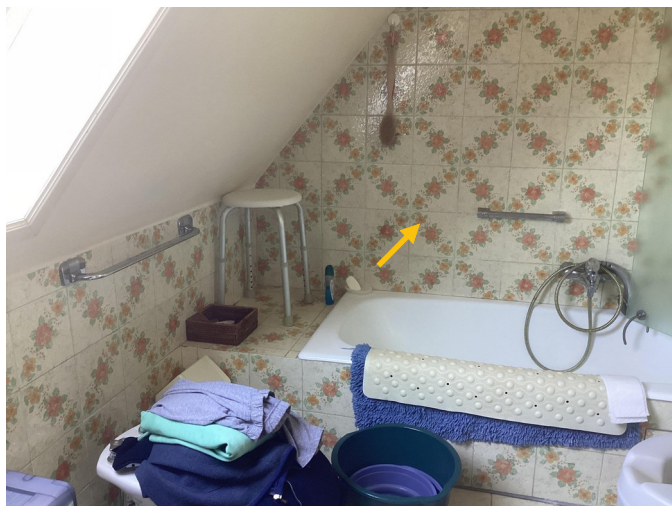
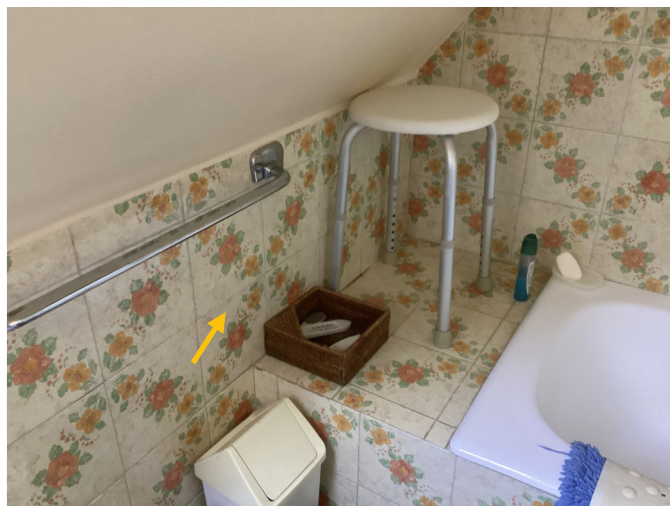
Op moment van de inspectie kon niet worden nagegaan of de tegellijm achter de muurtegels/plinten asbestverdacht is. Bij renovatie of verwijdering van de tegels dient het materiaal te worden geanalyseerd voor de werken van start gaan.

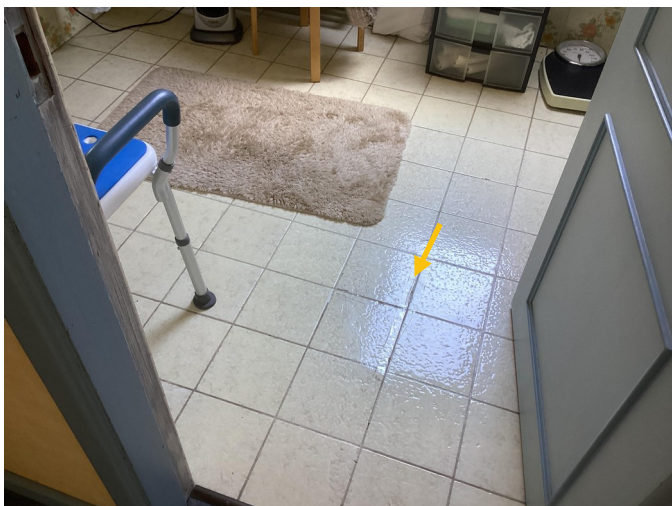
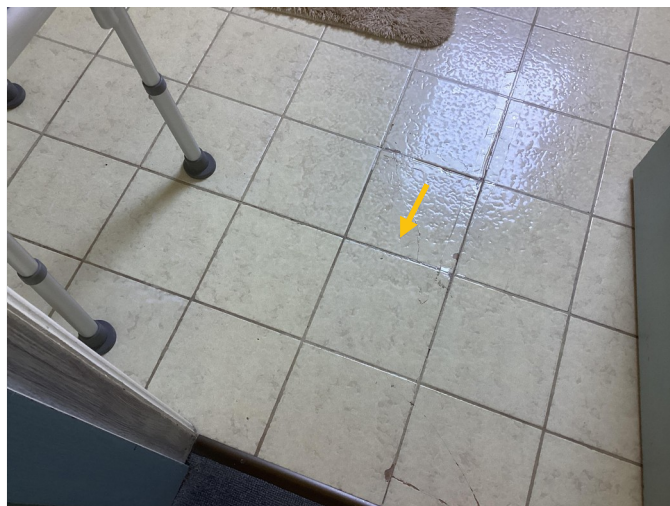
Op moment van de inspectie kon niet worden nagegaan of de tegellijm onder de vloertegels of achter de plinttegels asbestverdacht is. Bij renovatie of verwijdering van de tegels dient het materiaal te worden geanalyseerd voor de werken van start gaan.

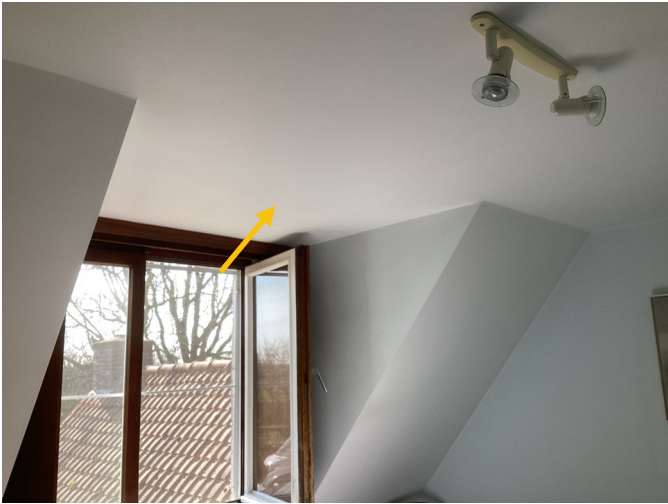
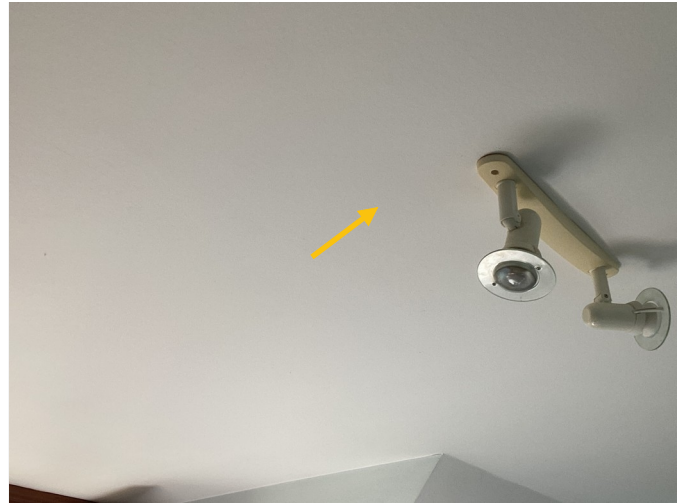
## Fiche 15: Afsmeerlagen aan voegen tussen gipskartonplaten niet waarneembaar

De afsmeerlaag tussen de gipskartonplaten is niet waarneembaar.

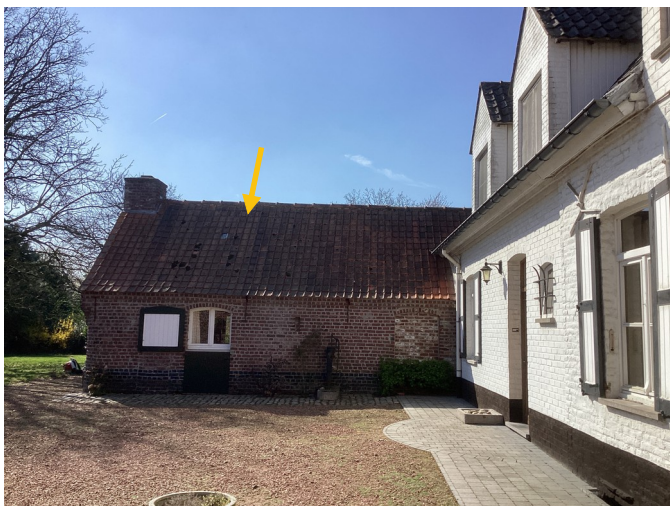
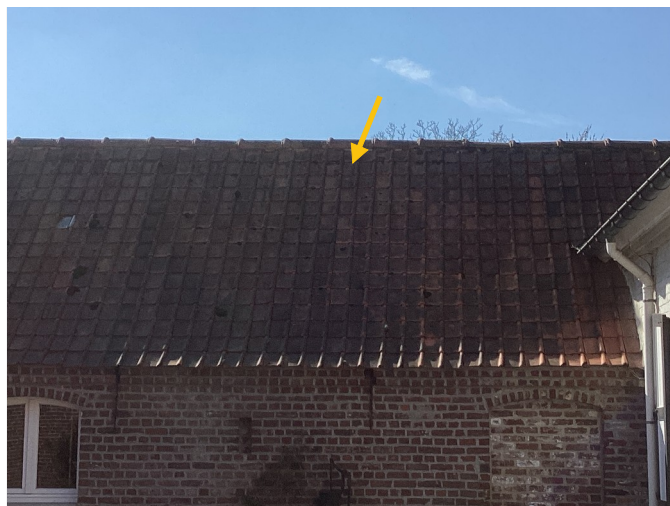
Er is geen (zichtbaar) toegangsluik aanwezig. Hierdoor kon de zolderruimte niet worden gecontroleerd op moment van de inspectie.

het luikje in de zijgevel is een sierluikje.

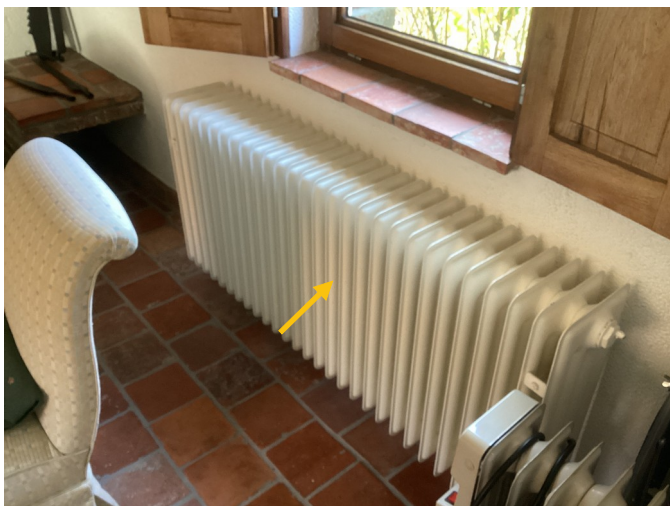
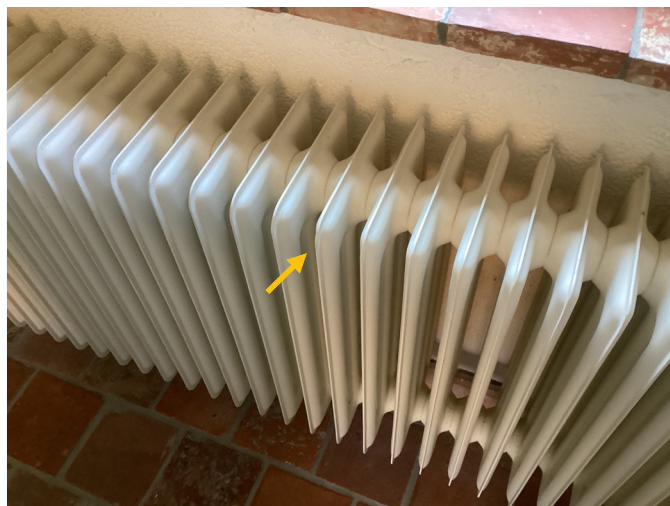
Mogelijk is er asbesthoudend materiaal aanwezig in de radiatoren ter hoogte van de verbindingstukken of achter de stoppen.

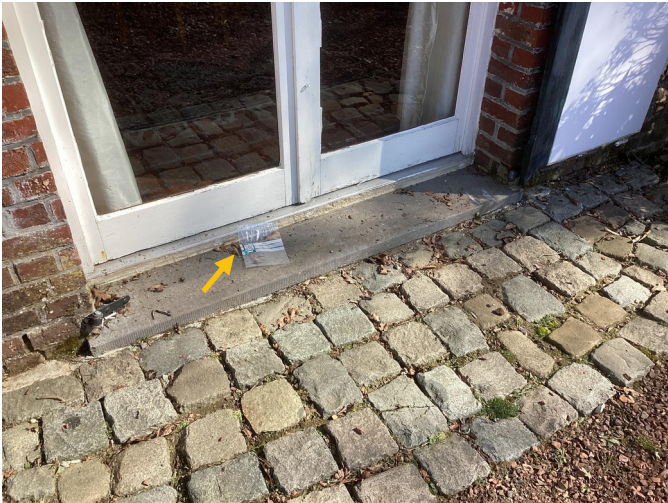
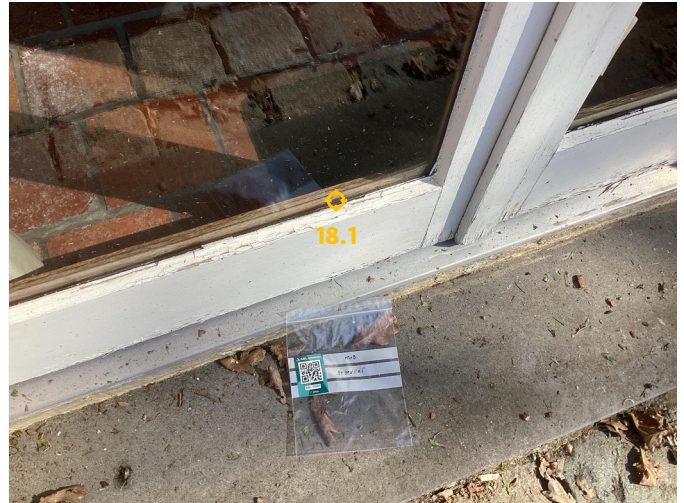
# Fiche 18: Stopverf

Geen asbest

#	Type	Referentie	Resultaat
18.1	Puntmonster	M08	Geen asbest

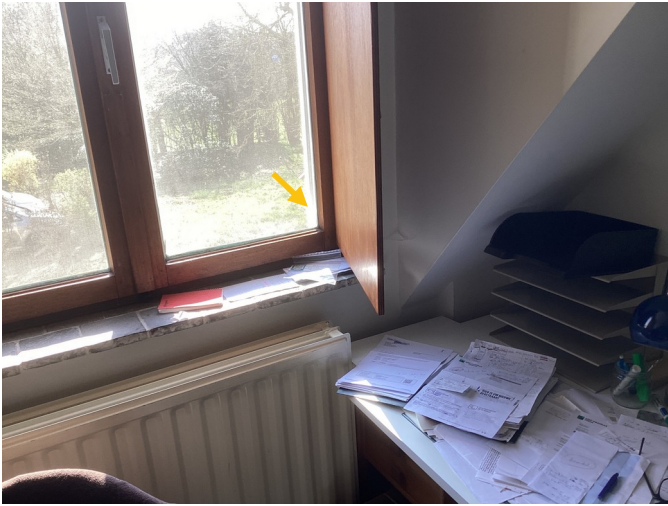
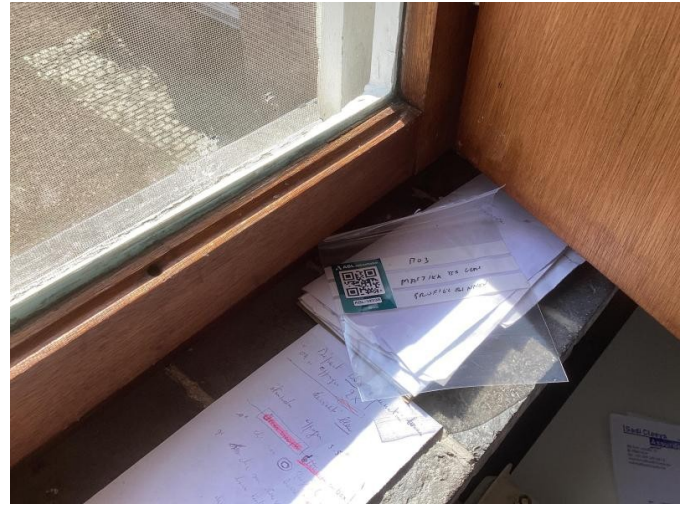
Geen asbest

#	Type	Referentie	Resultaat
19.1	Puntmonster	M03	Geen asbest

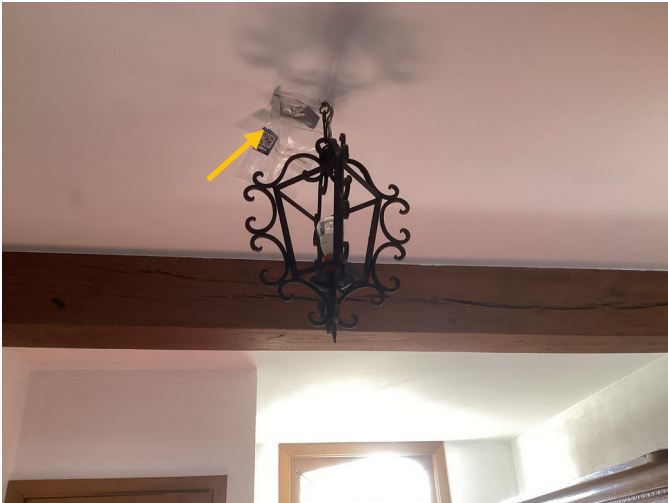
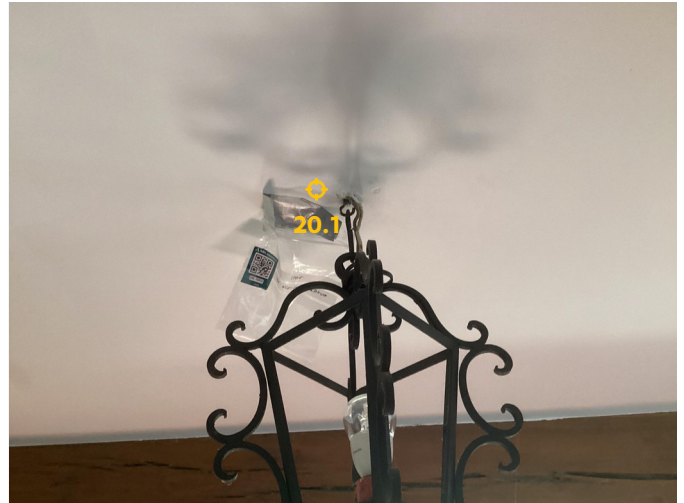
## Fiche 20: Pleisterwerk plafonds

Geen asbest

#	Type	Referentie	Resultaat
20.1	Mengmonster	M05	Geen asbest

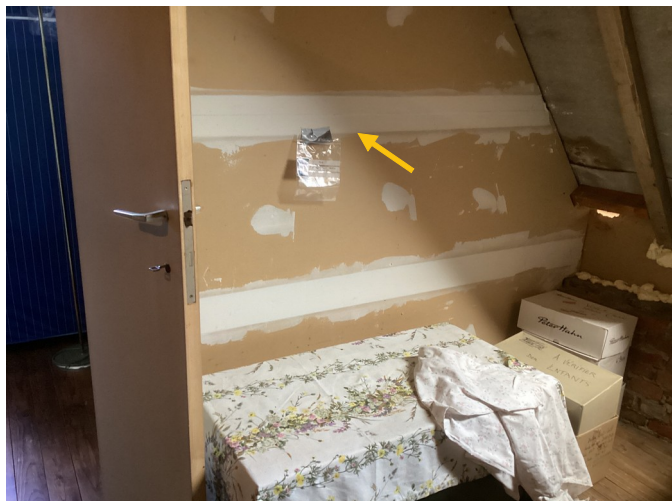
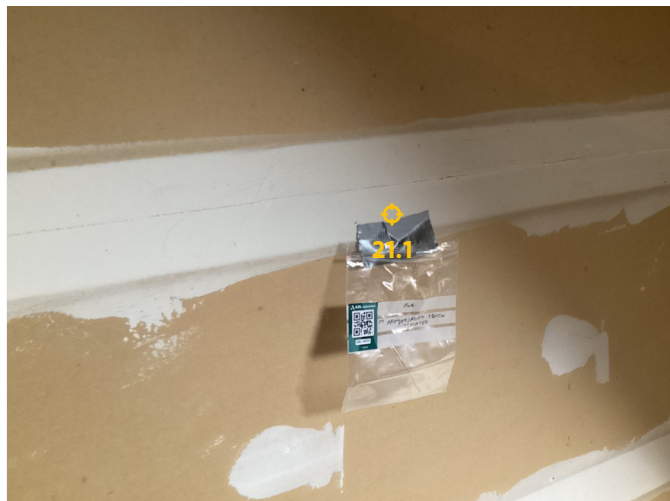
# Fiche 21: Afsmeerlagen aan voegen tussen gipskartonplaten

Geen asbest

#	Type	Referentie	Resultaat
21.1	Mengmonster	M02	Geen asbest

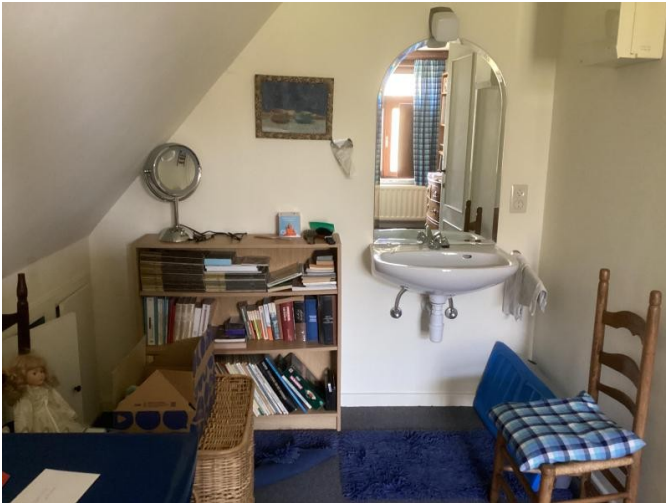
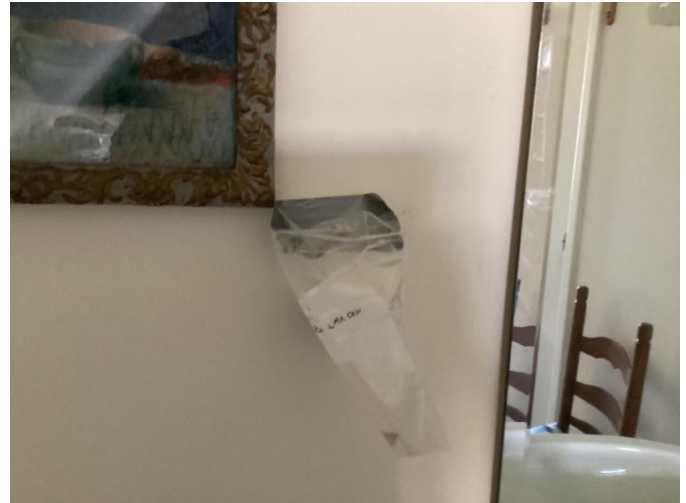
## Fiche 22: Pleisterwerk wanden

Geen asbest

#	Type	Referentie	Resultaat
22.1	Mengmonster	M04	Geen asbest

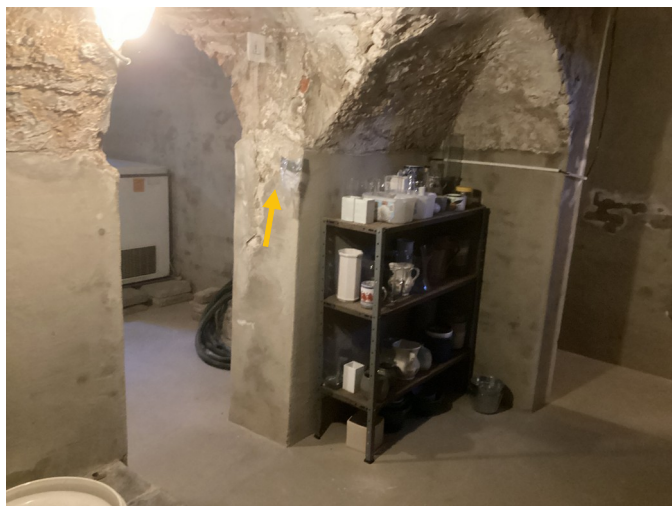
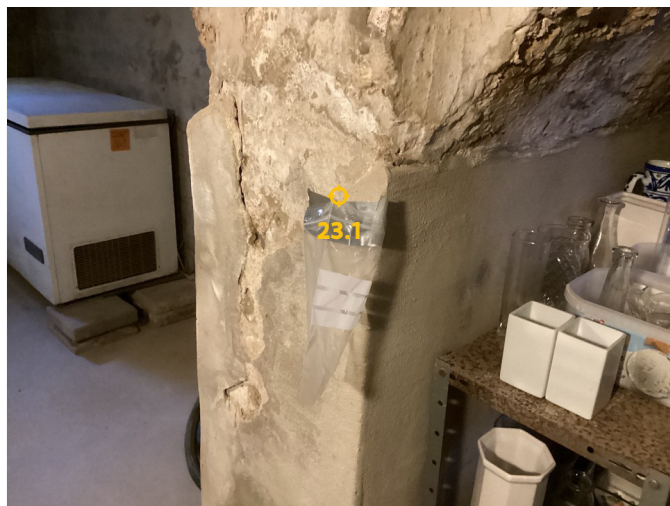
## Fiche 23: Cementering binnen

Geen asbest

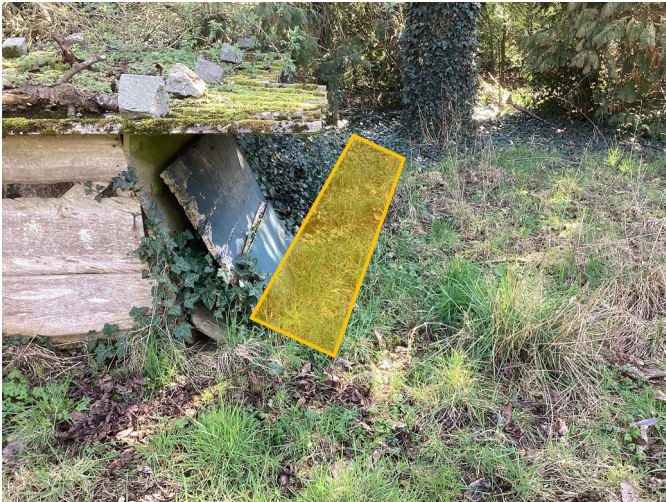
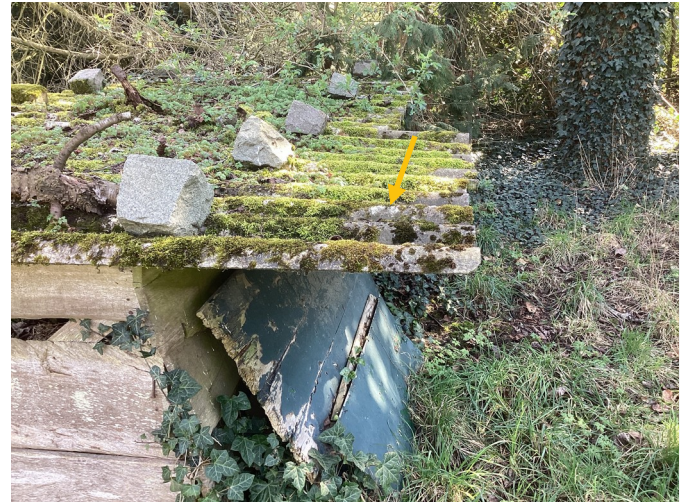
Beschrijving	Afdruipzone dakbedekking afdakje vooraan
Bron van de asbestdeeltjes	Bron is nog aanwezig
Type	Afdruipzone dak
Afmetingen (lengte - breedte - diepte)	<ul style="list-style-type: none"><li>• 4,00 m - 0,75 m - 0,30 m</li></ul>
Geraamd volume	0,90 m <sup>3</sup>

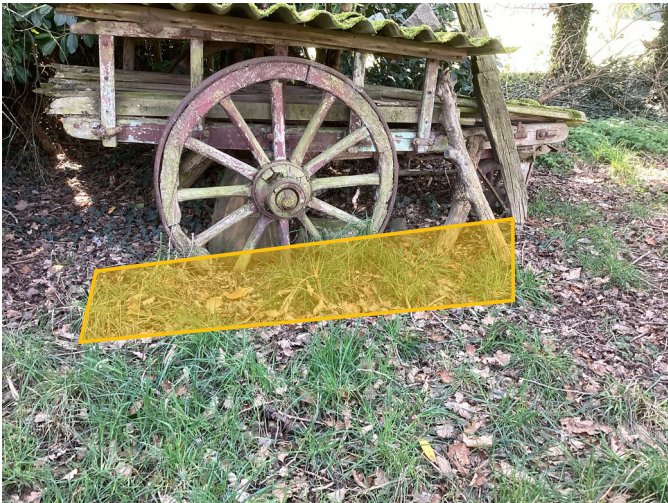
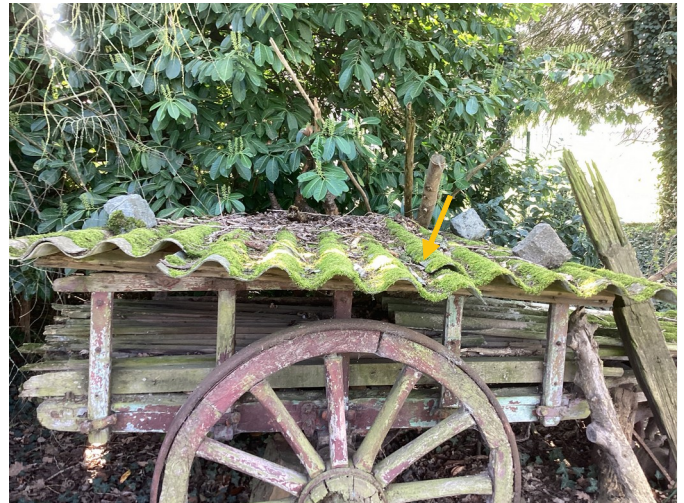
Beschrijving	Afdruipzone dakbedekking oude kar
Bron van de asbestdeeltjes	Bron is nog aanwezig
Type	Afdruipzone dak
Afmetingen (lengte - breedte - diepte)	<ul style="list-style-type: none"><li>• 3,00 m - 0,75 m - 0,30 m</li></ul>
Geraamd volume	0,675 m <sup>3</sup>

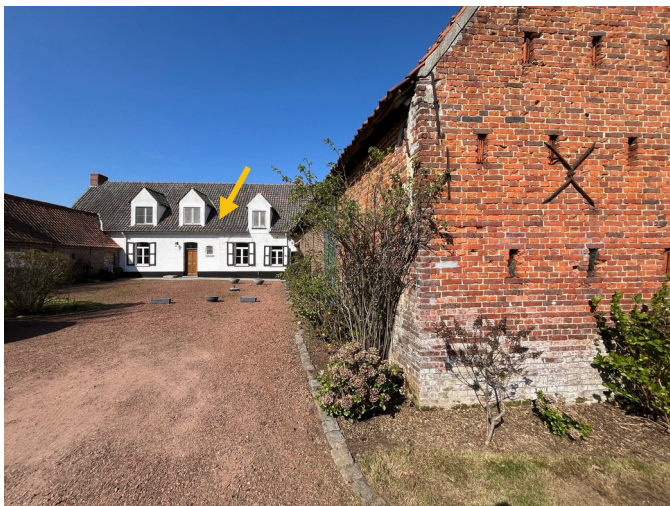
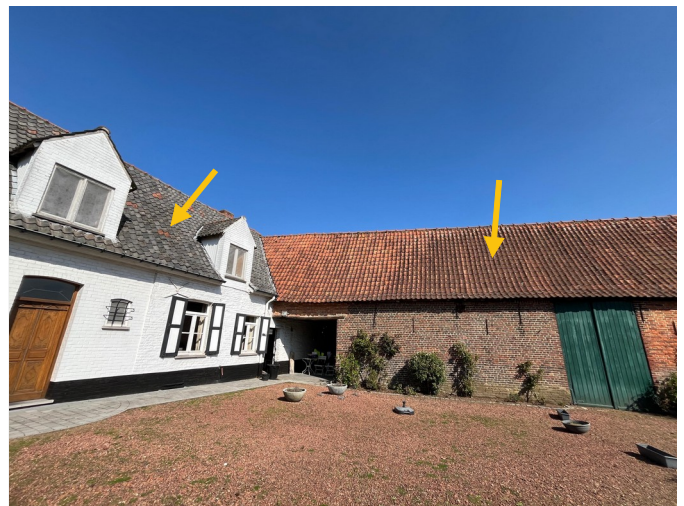
### Fiche 27: dakpannen

Beschrijving	Notitie	Terug te vinden op plannen
Fiche 27: dakpannen	de dakpannen zijn niet asbestverdacht	-
Fiche 28: Plafondafwerking in gipskarton/hout	Het plafond bestaat uit niet-asbestverdachte gipskartonplaten/hout platen . Zonder destructie is het niet mogelijk om na te gaan of er asbestverdachte materialen aanwezig zijn achter de gipskartonplaten/hout platen.	Plan 1.4: Gelijkvloers Plan 1.9: Verdieping
Fiche 29: Afkitting ramen	De afkitting van de ramen bestaat uit siliconen. Dit is niet asbestverdacht.	Plan 1.10: Verdieping
Fiche 30: Leidingisolatie - niet verdacht	De aanwezige leidingisolatie is niet asbest verdacht.	-
