# Asbestinventarisatetest

Kloosterstraat 36, 2460 Kasterlee

Attestnummer : 20260401-000367.000

## Niet-asbestveilig

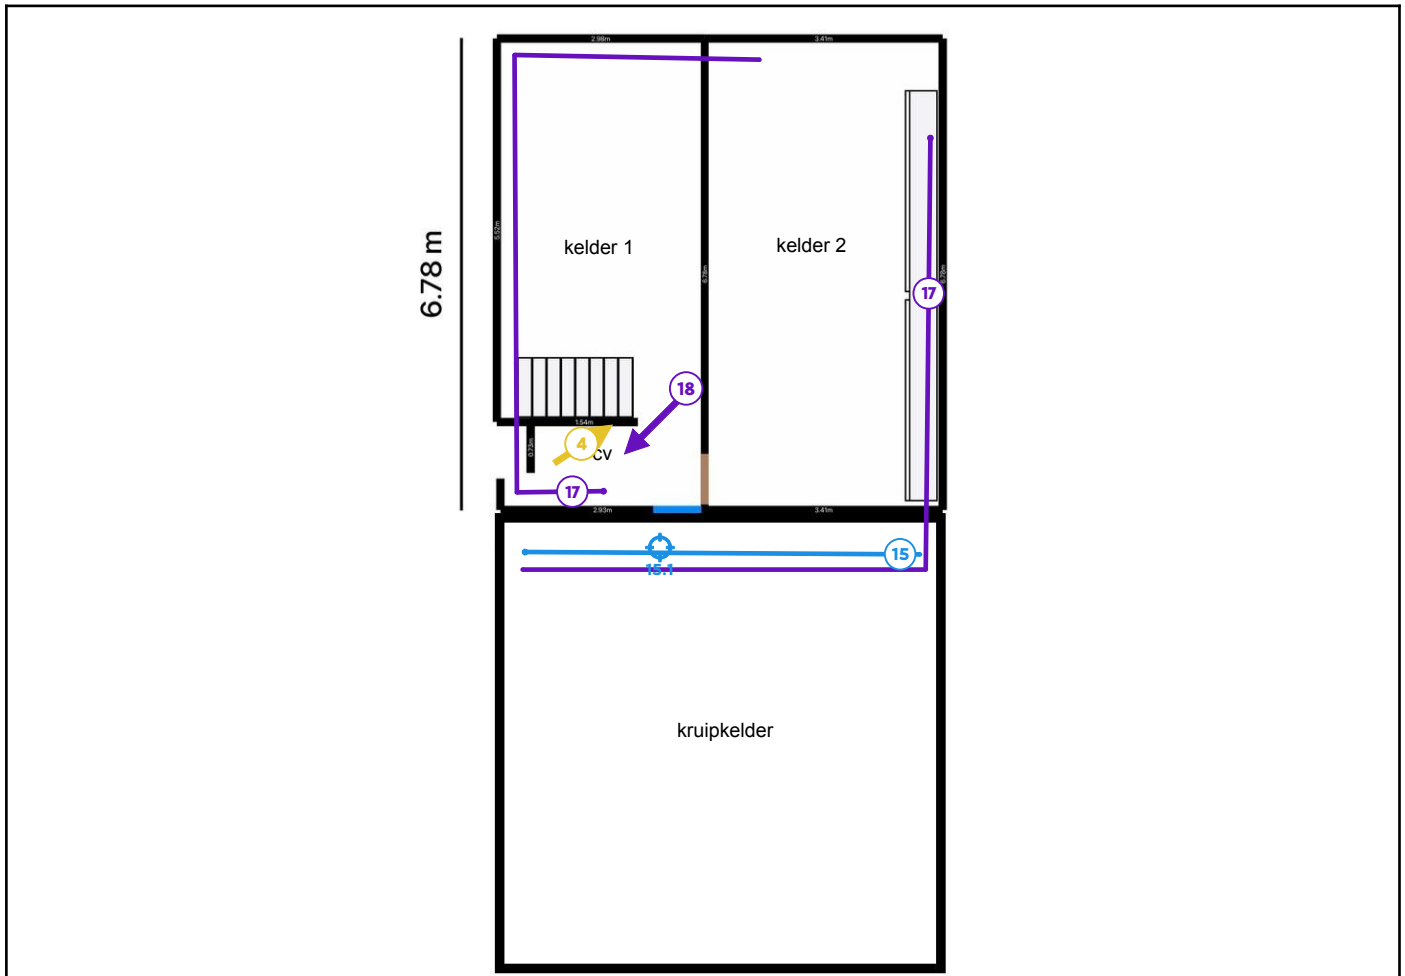
# Plan 1.1: Kelder

Beschrijving	Type	Actie
4. Bakeliet schakelaars/stopcontacten	Asbestmateriaal	Zorgvuldig beheren
15. Bitumen buisisolatie kruipkelder	Geen asbest	-
15.1 Code: 7	Puntmonster	-
17. Leidingisolatie (niet verdacht)	Overige ruimte of materiaal	-
18. CV-ketel bouwjaar 1988	Overige ruimte of materiaal	-

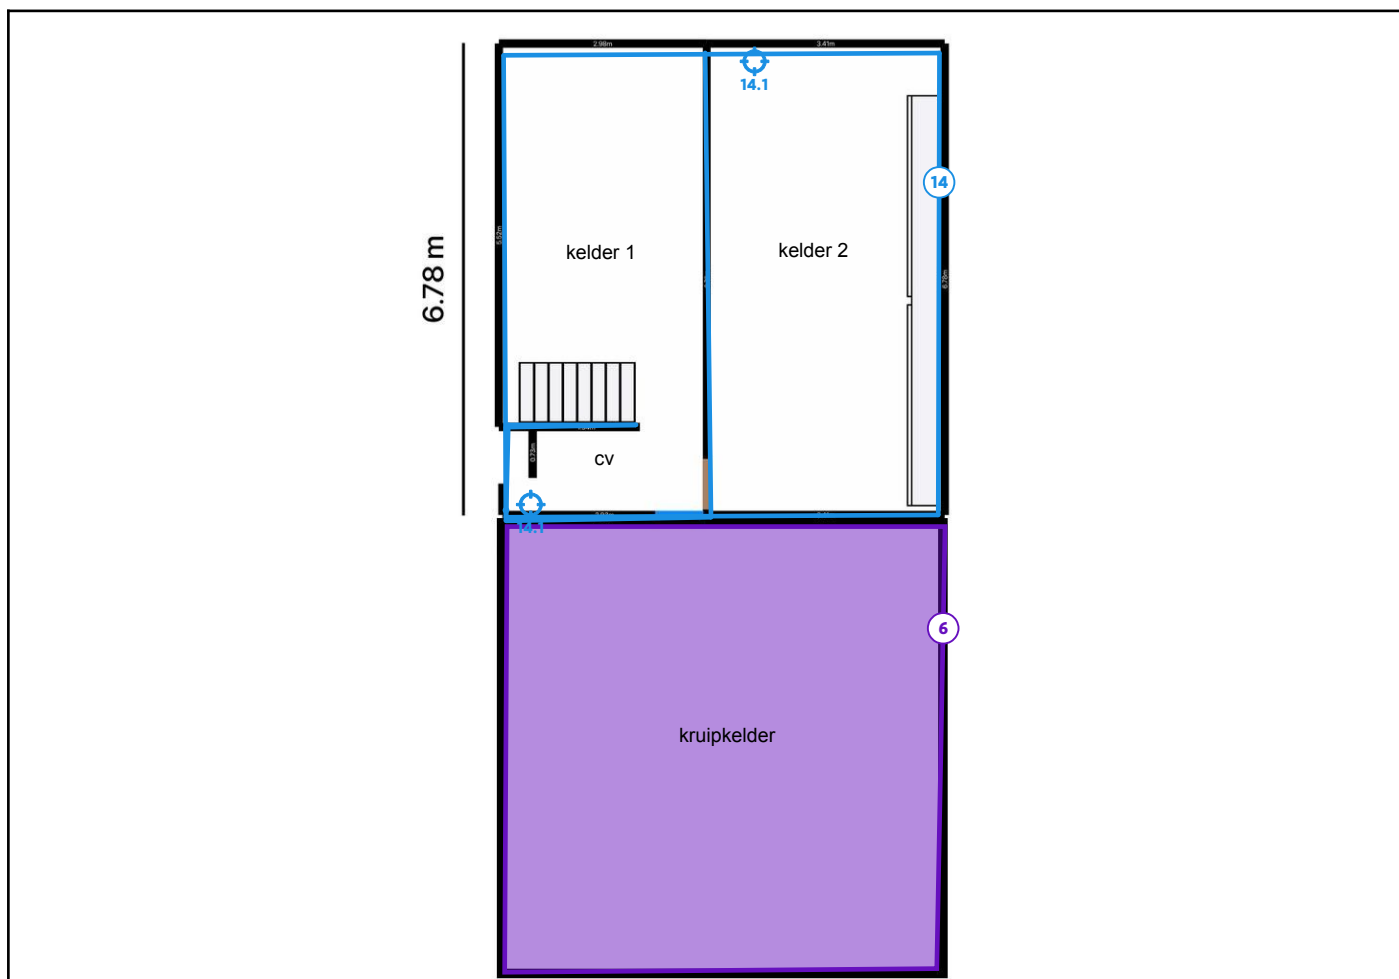
## Plan 1.2: Kelder (wanden)

Beschrijving	Type	Actie
6. Kruipkelder	Beperking	-
14. Cementering binnen (kelder)	Geen asbest	-
14.1 Code: 5	Mengmonster	-

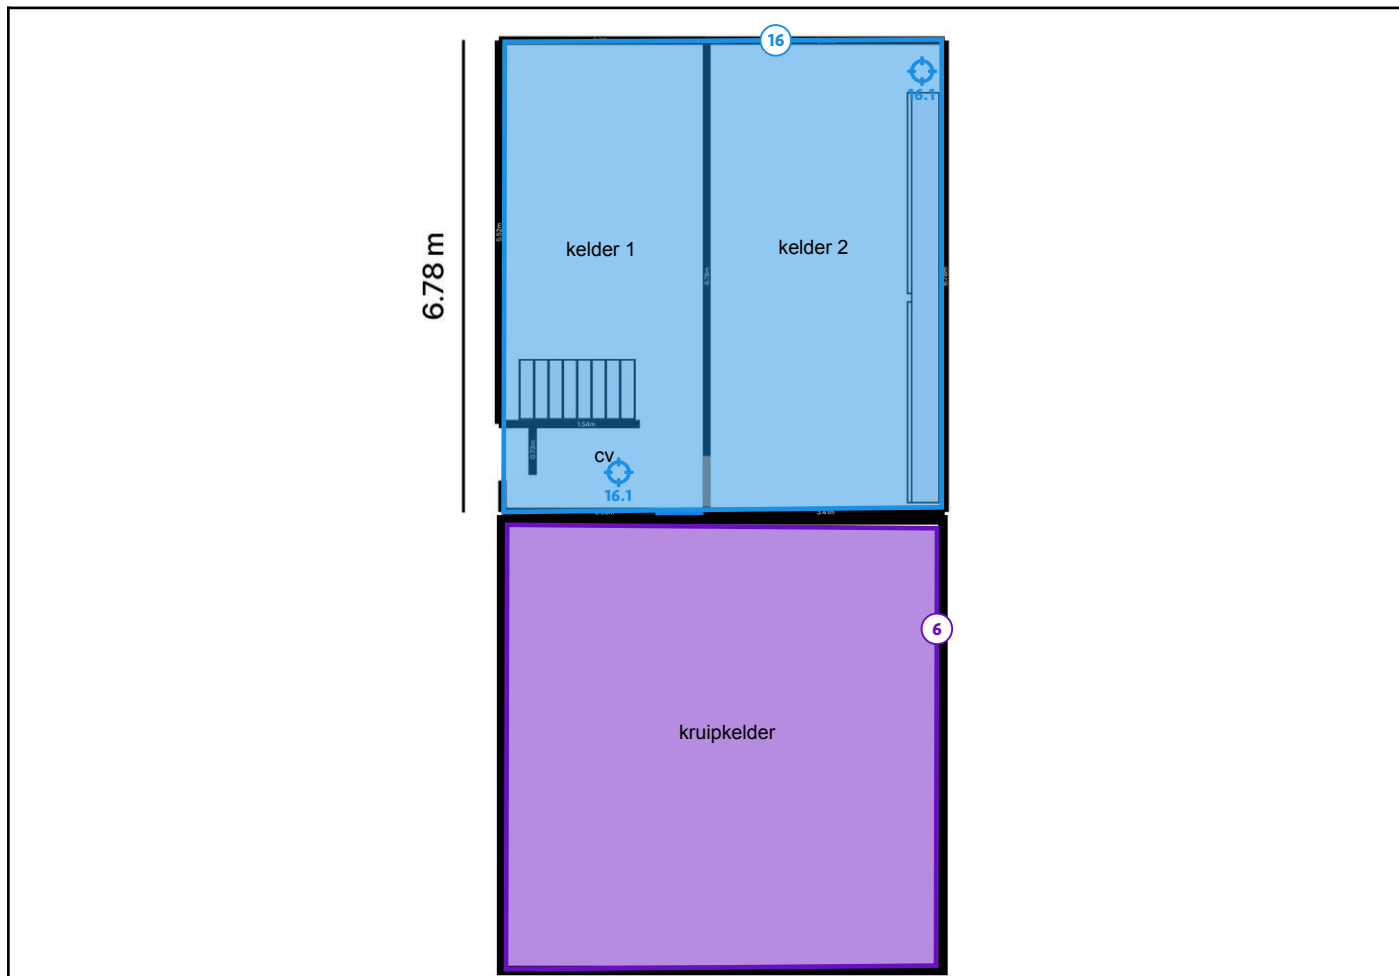
## Plan 1.3: Kelder (plafonds)

Beschrijving	Type	Actie
6. Kruipkelder	Beperking	-
16. Pleister plafonds	Geen asbest	-
16.1 Code: 2	Mengmonster	-

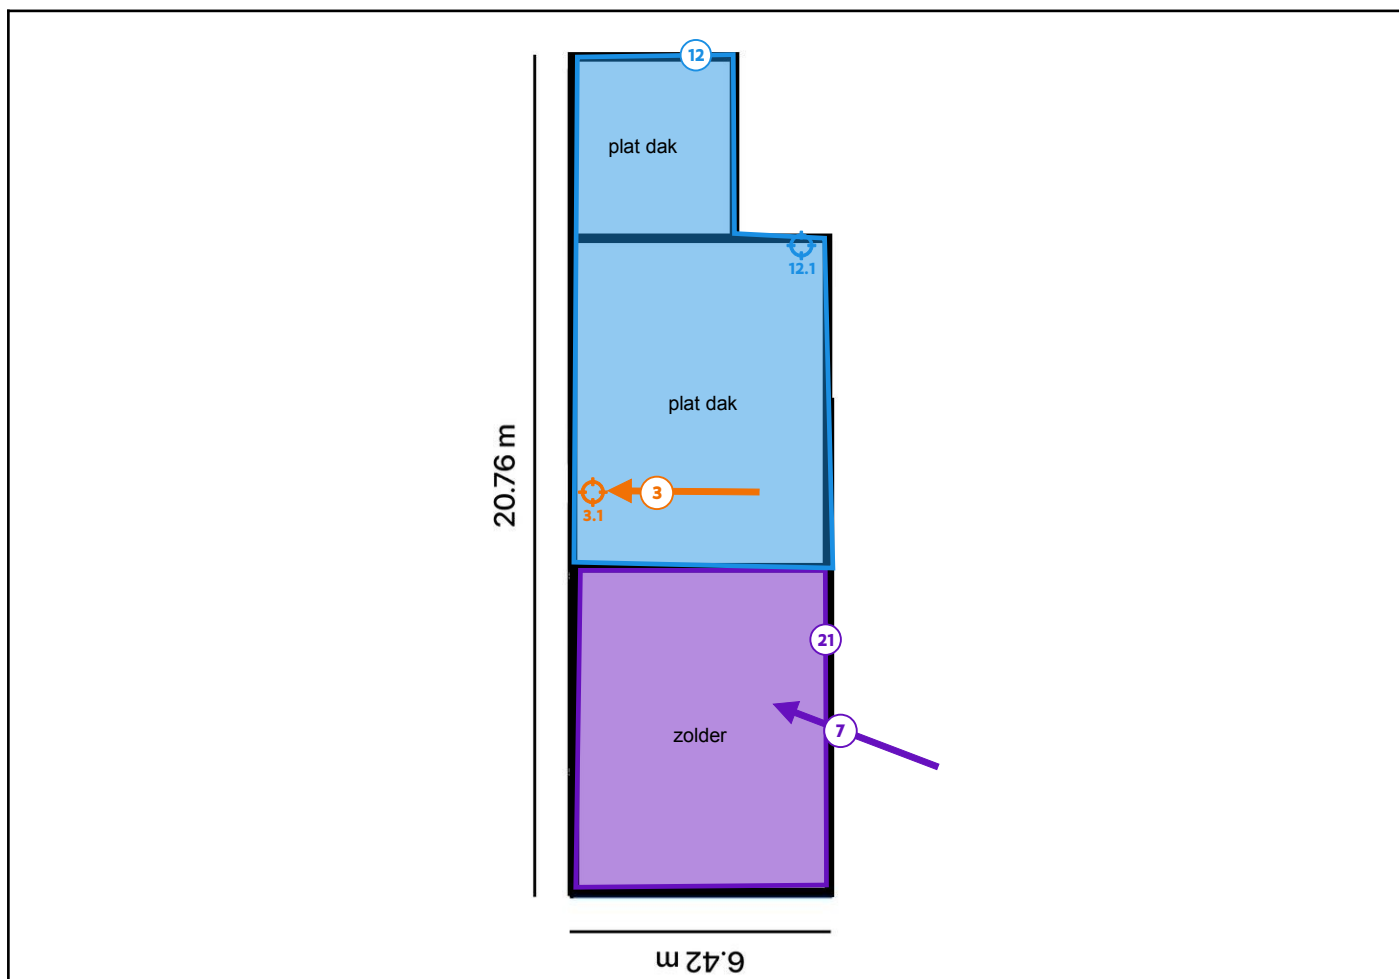
## Plan 1.8: Dakenplan

Beschrijving	Type	Actie
3. Rookgaskanaal asbestcement achterbouw	Asbestmateriaal	<a href="#">Verwijderen</a>
3.1 Code: 4	Puntmonster	-
7. Binnenzijde schouw	Beperking	-
12. Roofing met staalname	Geen asbest	-
12.1 Code: 3	Puntmonster	-
21. Dakpanplaten (niet verdacht)	Overige ruimte of materiaal	-

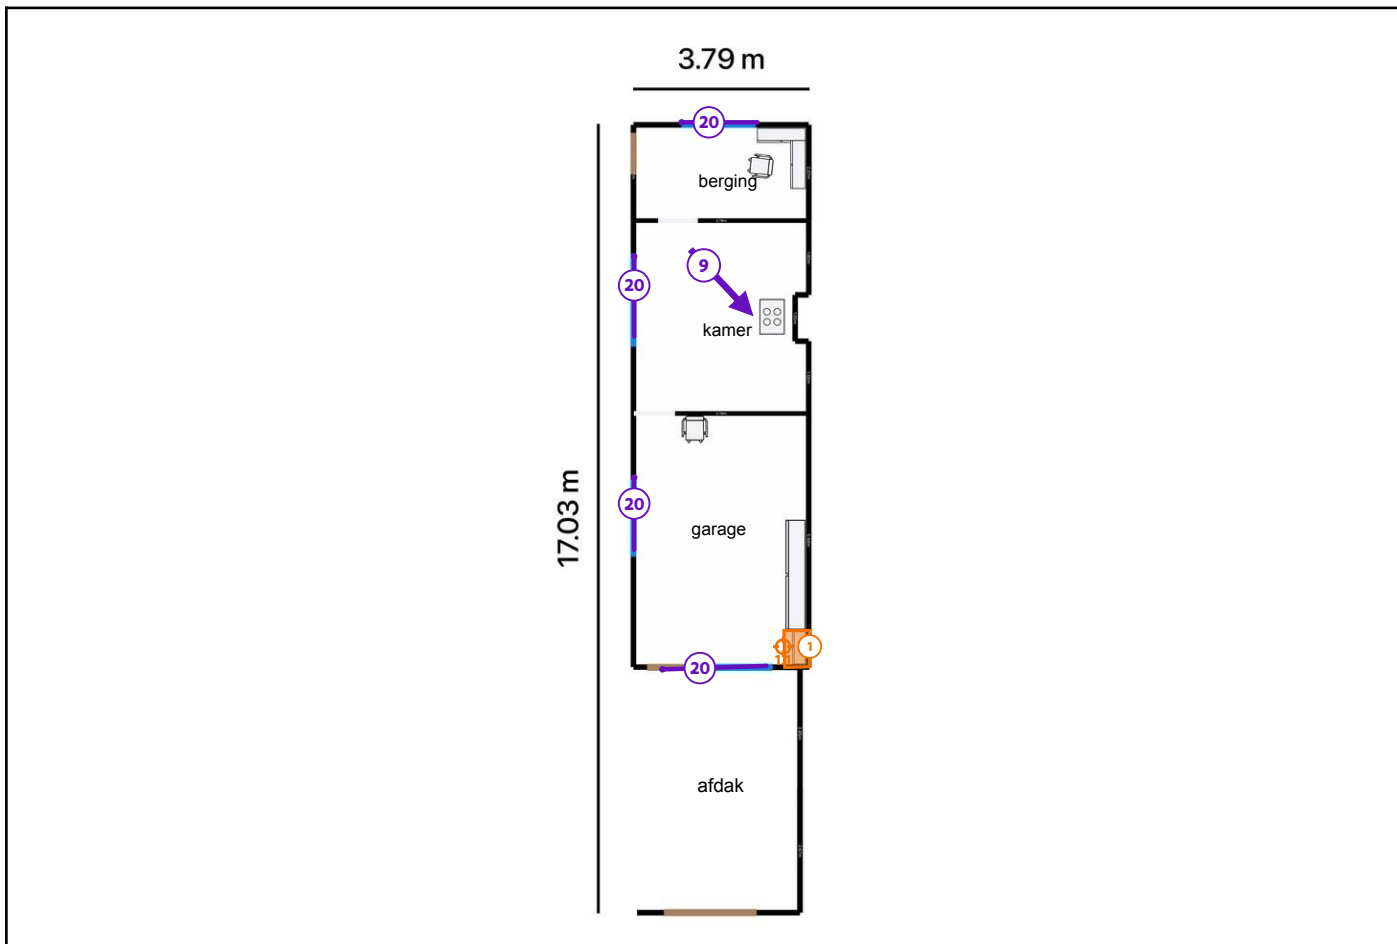
## Plan 2.1: Garage

Beschrijving	Type	Actie
1. Vinyl vloerzeil	Asbestmateriaal	<a href="#">Verwijderen</a>
1.1 Code: 9	Puntmonster	-
9. Kachelkoord	Advies	-
20. Silikonenkit aan de ramen	Overige ruimte of materiaal	-

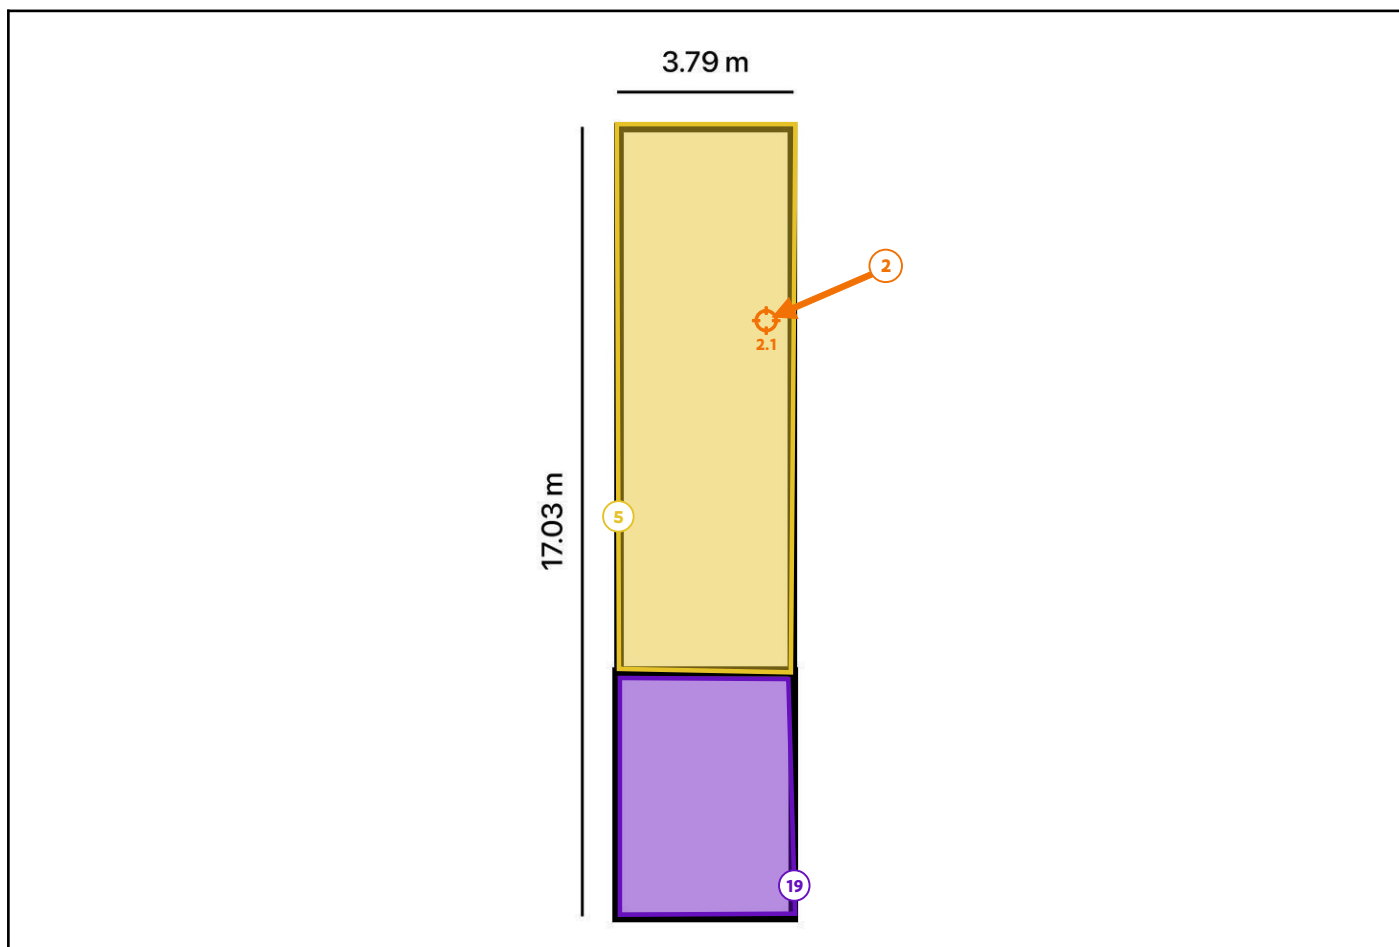
## Plan 2.5: Dakenplan

Beschrijving	Type	Actie
2. Rookgaskanaal asbestcement garage	Asbestmateriaal	Verwijderen
2.1 Code: 10	Puntmonster	-
5. Roofing zonder staalname (lekkagerisico)	Asbestmateriaal	Zorgvuldig beheren
19. Dak polyester/PVC/polycarbonaat	Overige ruimte of materiaal	-

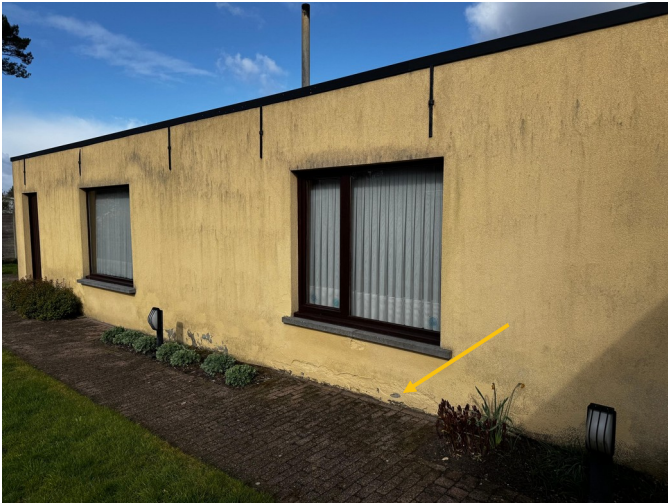
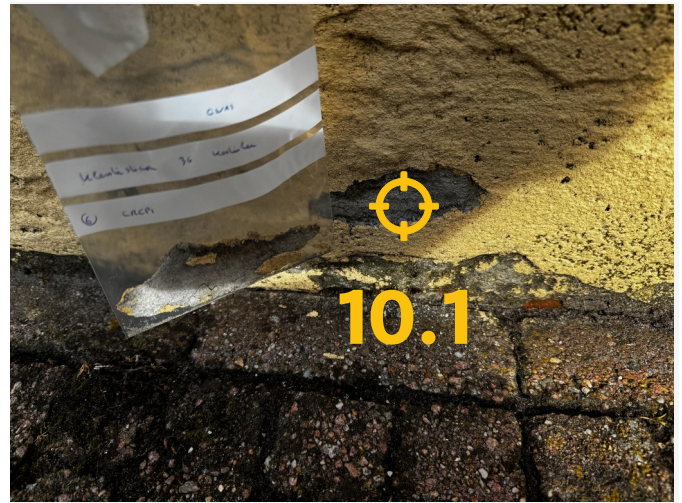
# Fiche 10: Crepi gevels

Geen asbest

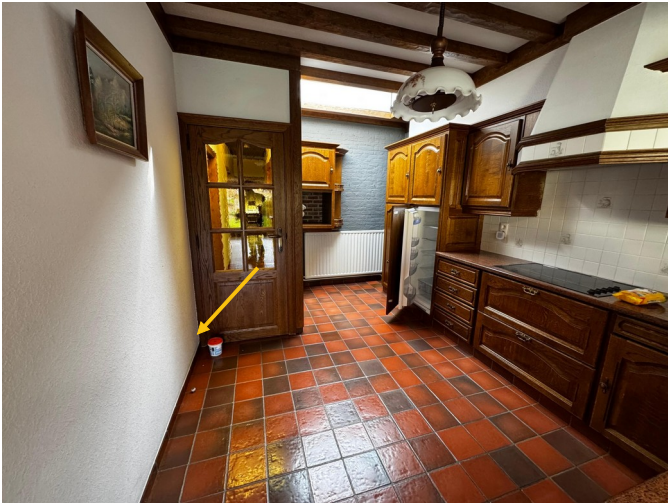
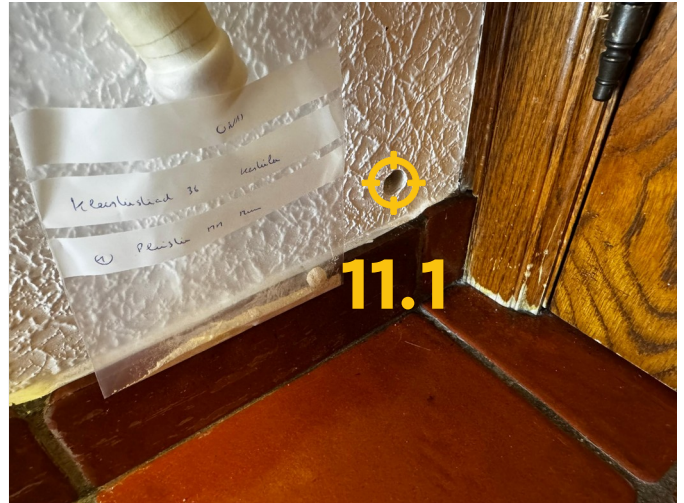
# Fiche 11: Pleister wanden

Geen asbest

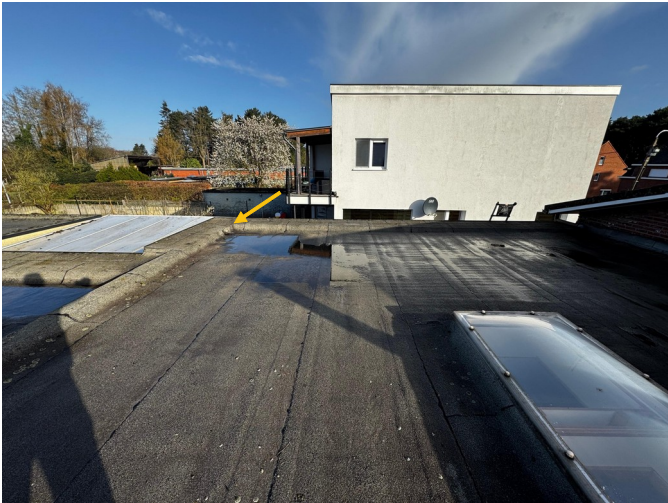
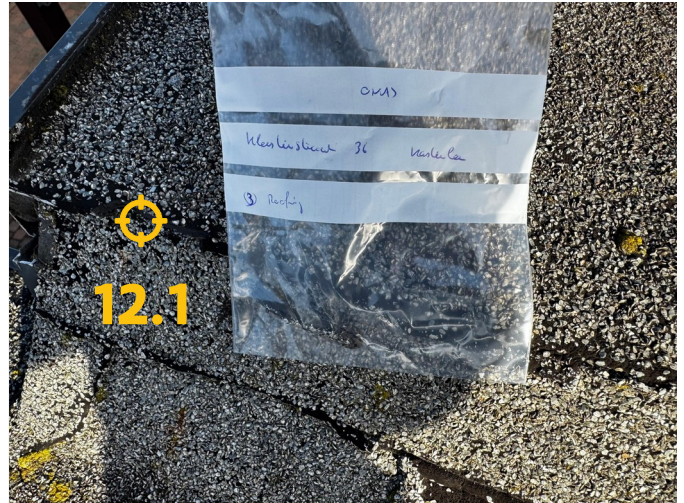
## Fiche 12: Roofing met staalname

Geen asbest

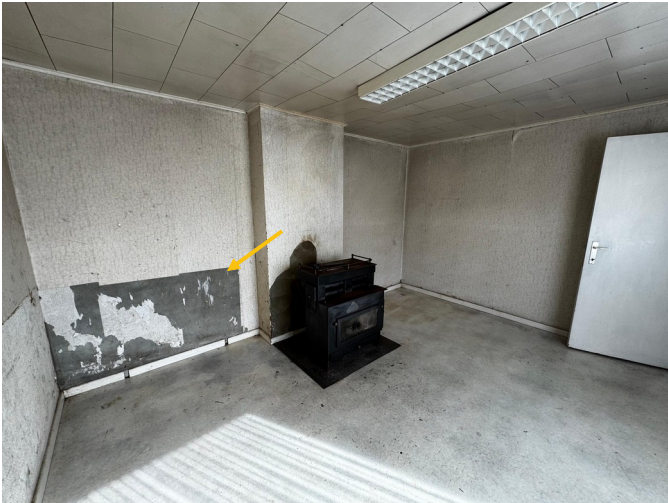
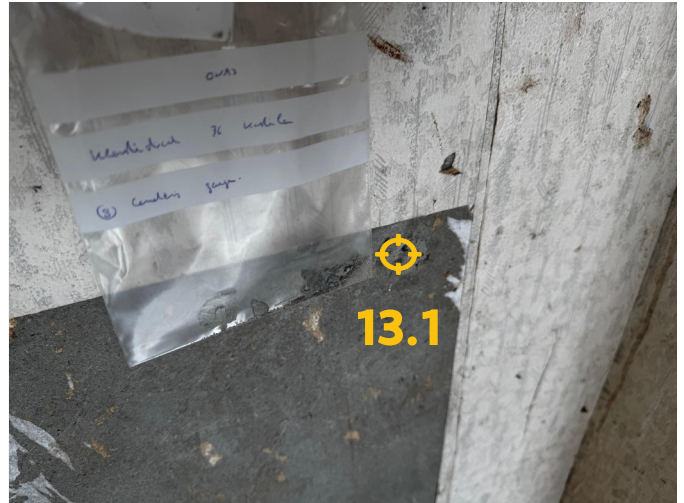
## Fiche 13: Cementering binnen garage

Geen asbest

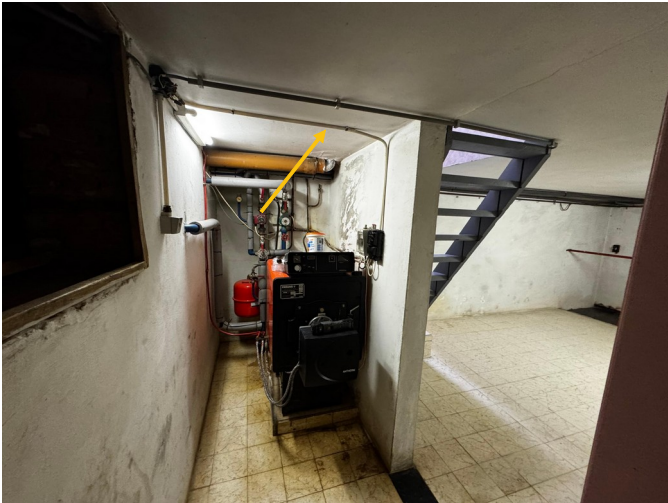
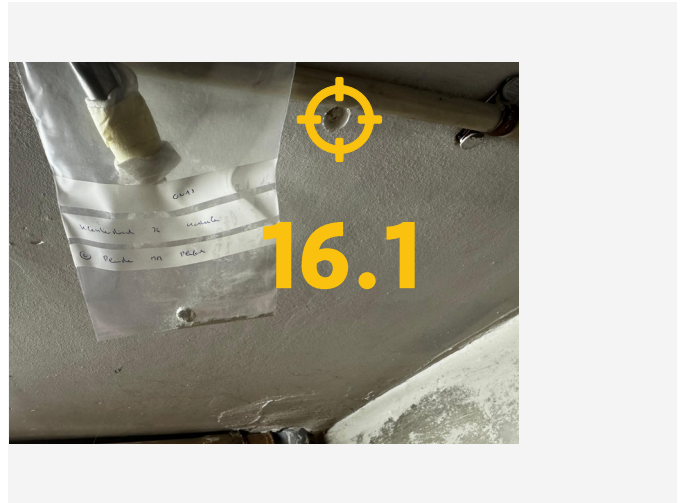
# Fiche 16: Pleister plafonds

Geen asbest

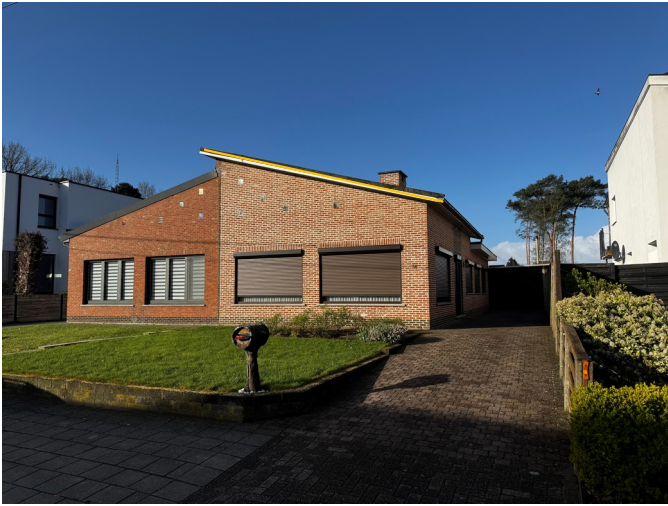
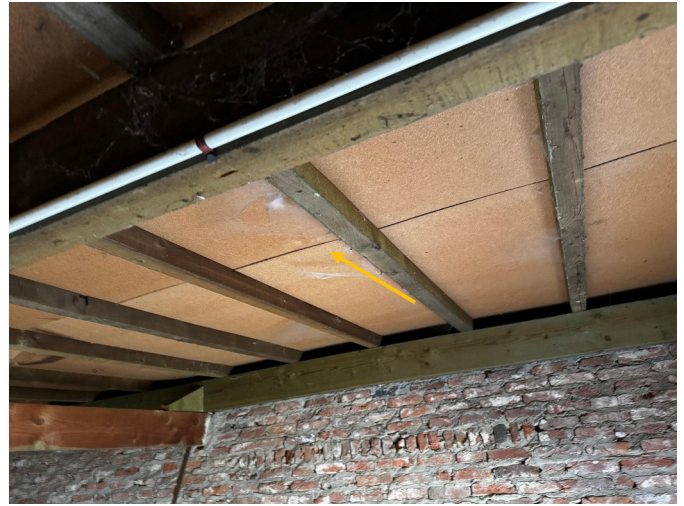
## Fiche 23: Onderdak niet waarneembaar

Beschrijving	Notitie	Terug te vinden op plannen
Fiche 22: Onderdak niet waarneembaar	Het onderdak is niet waarneembaar. Laat dit onderzoeken bij reparatie, sloop, renovatie om de aanwezigheid van een asbesthoudend onderdak uit te sluiten.	Plan 1.7: Zolder en onderdakplan Plan 2.4: Onderdakplan
Fiche 23: Onderdak niet waarneembaar	Het onderdak is niet waarneembaar. Laat dit onderzoeken bij reparatie, sloop, renovatie om de aanwezigheid van een asbesthoudend onderdak uit te sluiten.	-
