Asbestinventarisatetest

Vlazendaallaan 13, 1701 Dilbeek

Attestnummer : 20251216-000494.000

Uitgegeven op : 16.12.2025

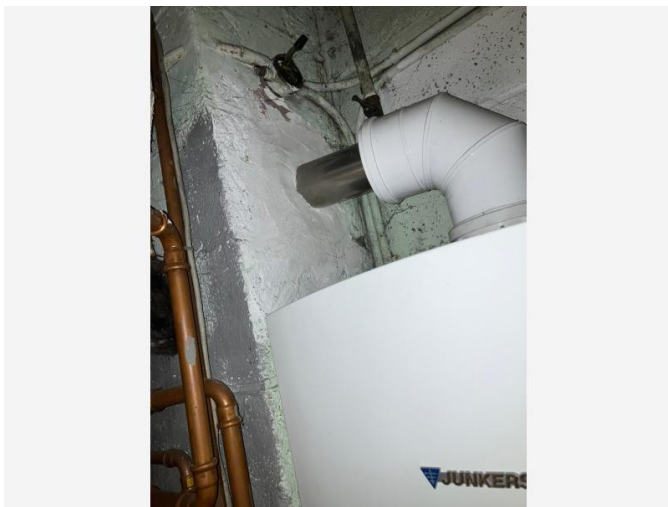
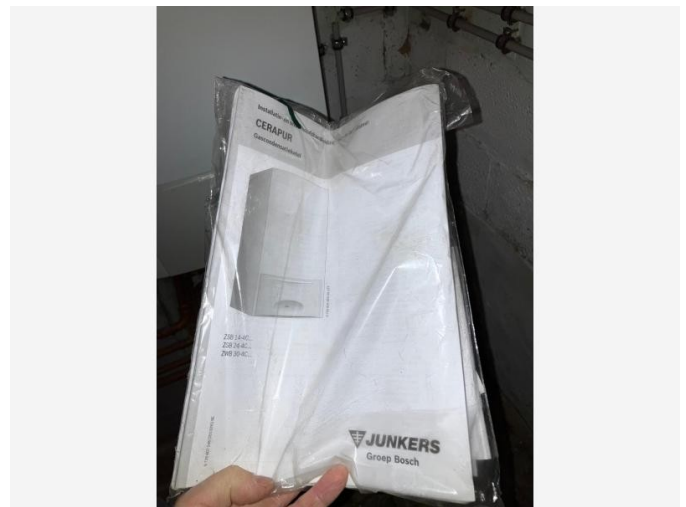
Beschrijving	Notitie	Terug te vinden op plannen
Fiche 10: Stookketel / Brander	Tijdens onze inspectie hebben we kunnen vaststellen dat de stookketel minstens van 2013 dateert.	Plan 1.4: KELDER
Fiche 11: ZACHTE MASTIEK AAN DE RAMEN EN DEUREN	ZACHTE DICHTINGEN AAN DE RAMEN : DE GEBRUIKTE DICHTINGSLAGEN AAN DE RAMEN, ZOWEL TUSSEN SCHRIJNWERK EN MUUR ALS TUSSEN SCHRIJNWERK EN GLAS, ZIJN ZACHT (OP SILICONENBASIS) EN DUS NIET ASBESTVERDACHT.	Plan 1.1: GELIJKVLOERS
Fiche 12: DAKBEDEKKING PANNEN	-	Plan 1.3: DAK WONING

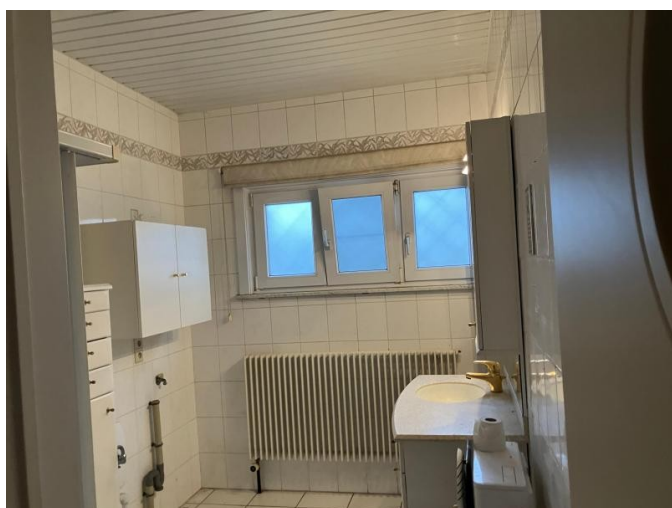
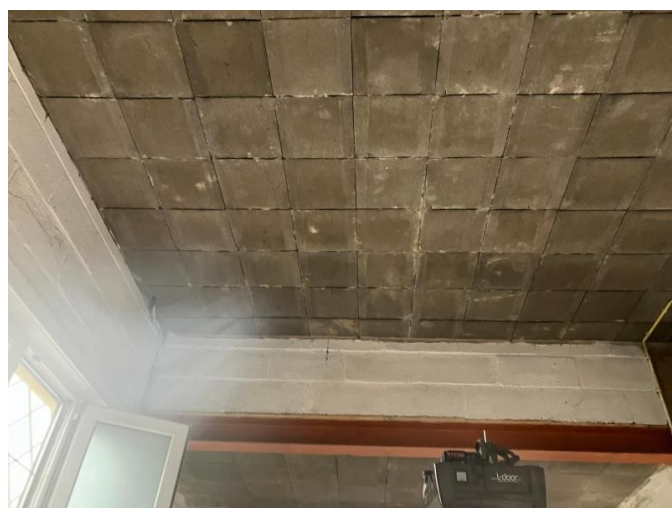
Beschrijving	Notitie	Terug te vinden op plannen
Fiche 13: Plafonds uit niet asbestverdacht materiaal	De plafonds zijn gemaakt van niet-asbestverdachte materialen (bijvoorbeeld laminaat, gipsplaat, hout ...), deze toepassingen zijn niet asbestverdacht. We hebben echter niet kunnen vaststellen of er mogelijk asbestverdachte of asbesthoudende materialen achter deze toepassingen aanwezig zijn. Bij renovatie of sloop is het aangeraden om een destructief onderzoek te laten uitvoeren van deze toepassingen.	-
Fiche 14: MATERIALEN AAN STOOKKETEL	ELEKTRISCHE VERWARMING	-
Fiche 15: GEEN LIFT AANWEZIG	-	-
Fiche 16: Geen onderdak aanwezig	DEELS VEZELPLAAT ONDER DE DAKPANNEN, DEELS ONDERDAK AFWEZIG.	Plan 1.3: DAK WONING
