Asbestinventarisatetest

Leiseinde 3, 2300 Turnhout

Attestnummer : 20250717-000129.000

Uitgegeven op : 17.07.2025

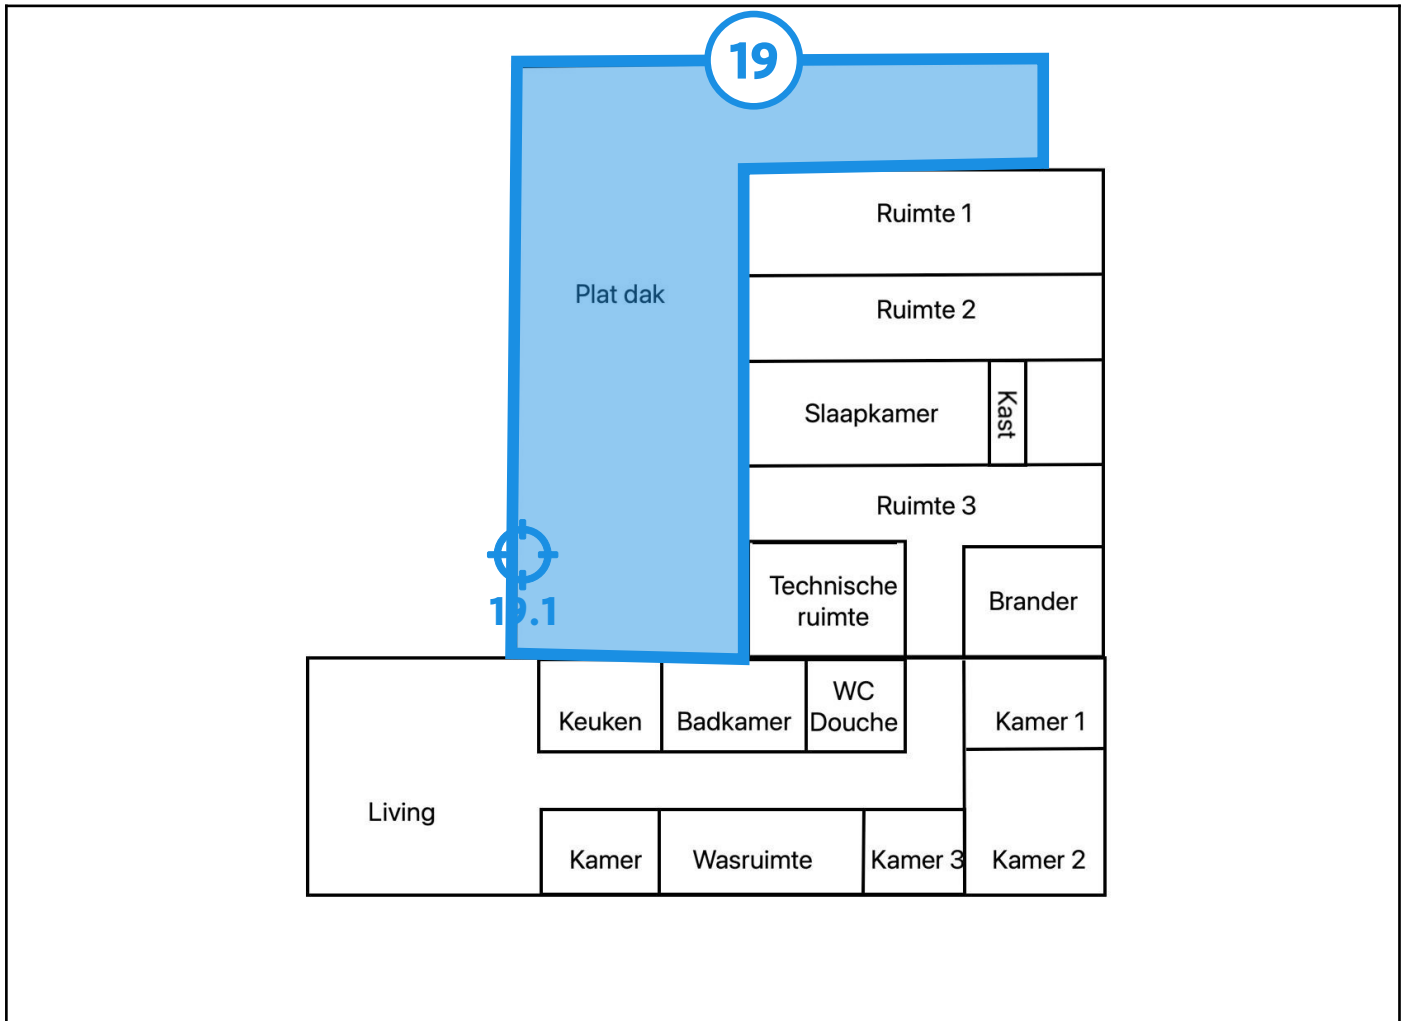
Plan 1.1: Grondplan roofing

Beschrijving	Type	Actie
19. Roofing feestzaal	Geen asbest	-
19.1 Code: MM02	Puntmonster	-

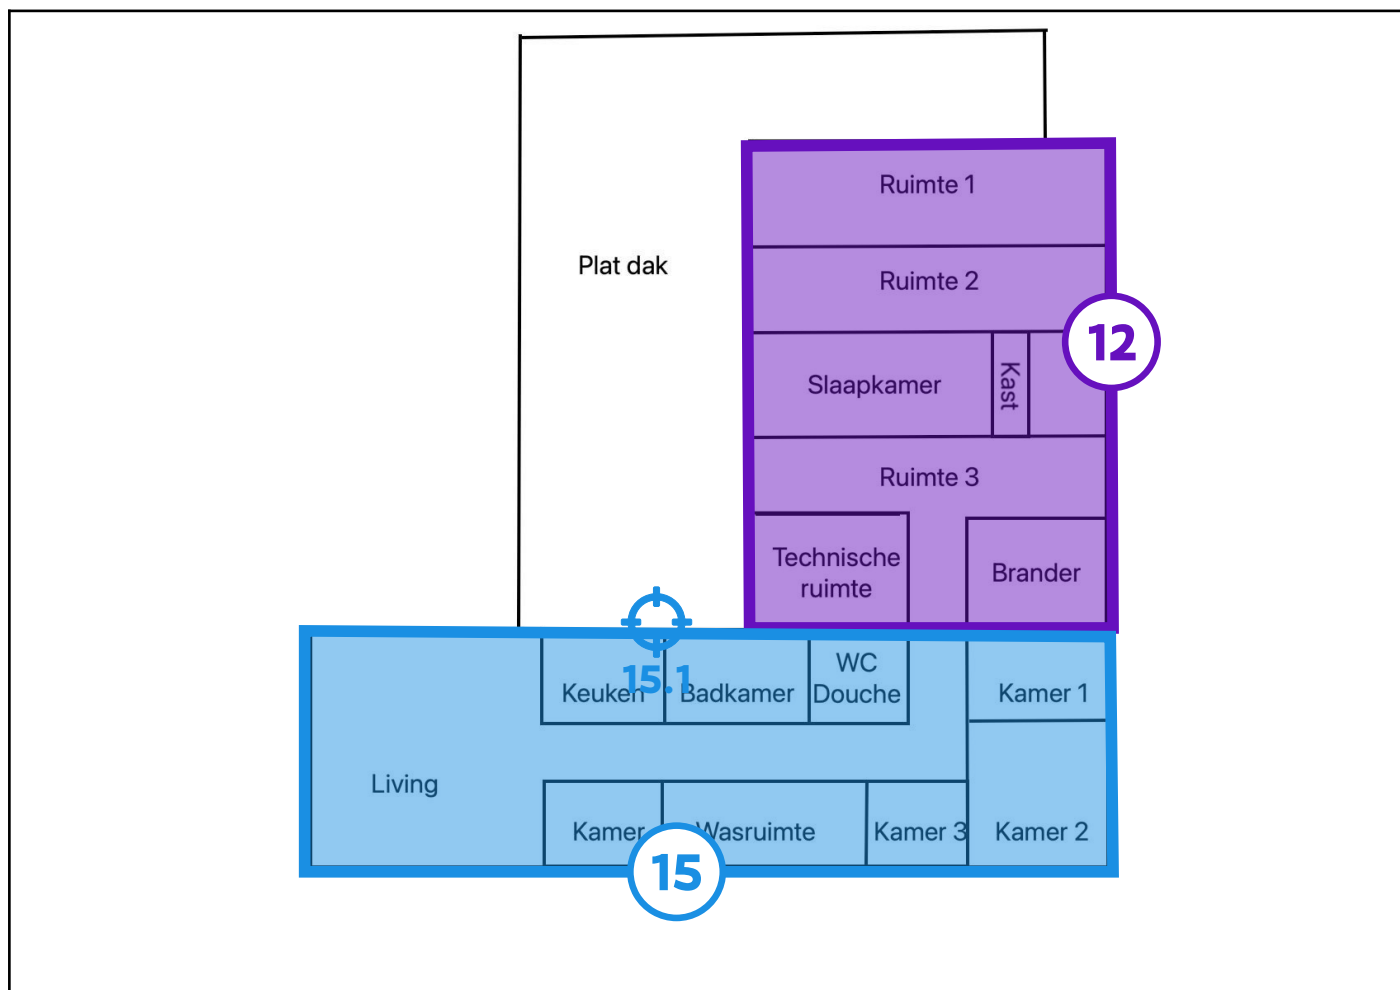
Plan 1.2: Grondplan onderdakken

Beschrijving	Type	Actie
12. Onderdak boven grote zaal	Advies	-
15. Menuiserie	Geen asbest	-
15.1 Code: MM04	Puntmonster	-

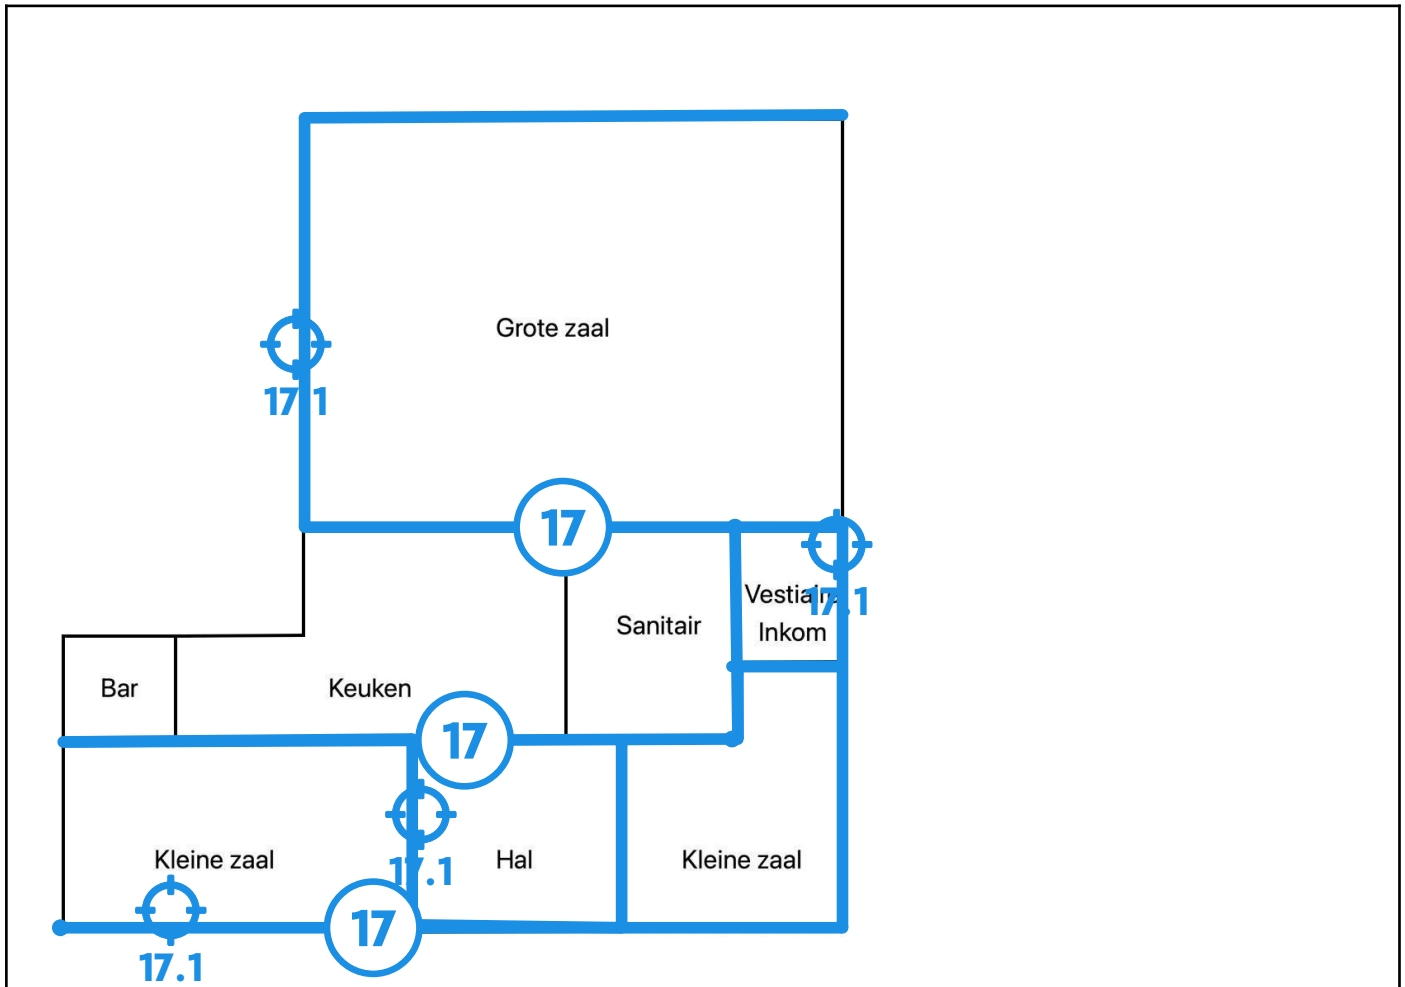
Plan 1.4: Grondplan gelijkvloers pleister muren

Beschrijving	Type	Actie
17. Pleister muren gelijkvloers	Geen asbest	-
17.1 Code: MM07	Mengmonster	-

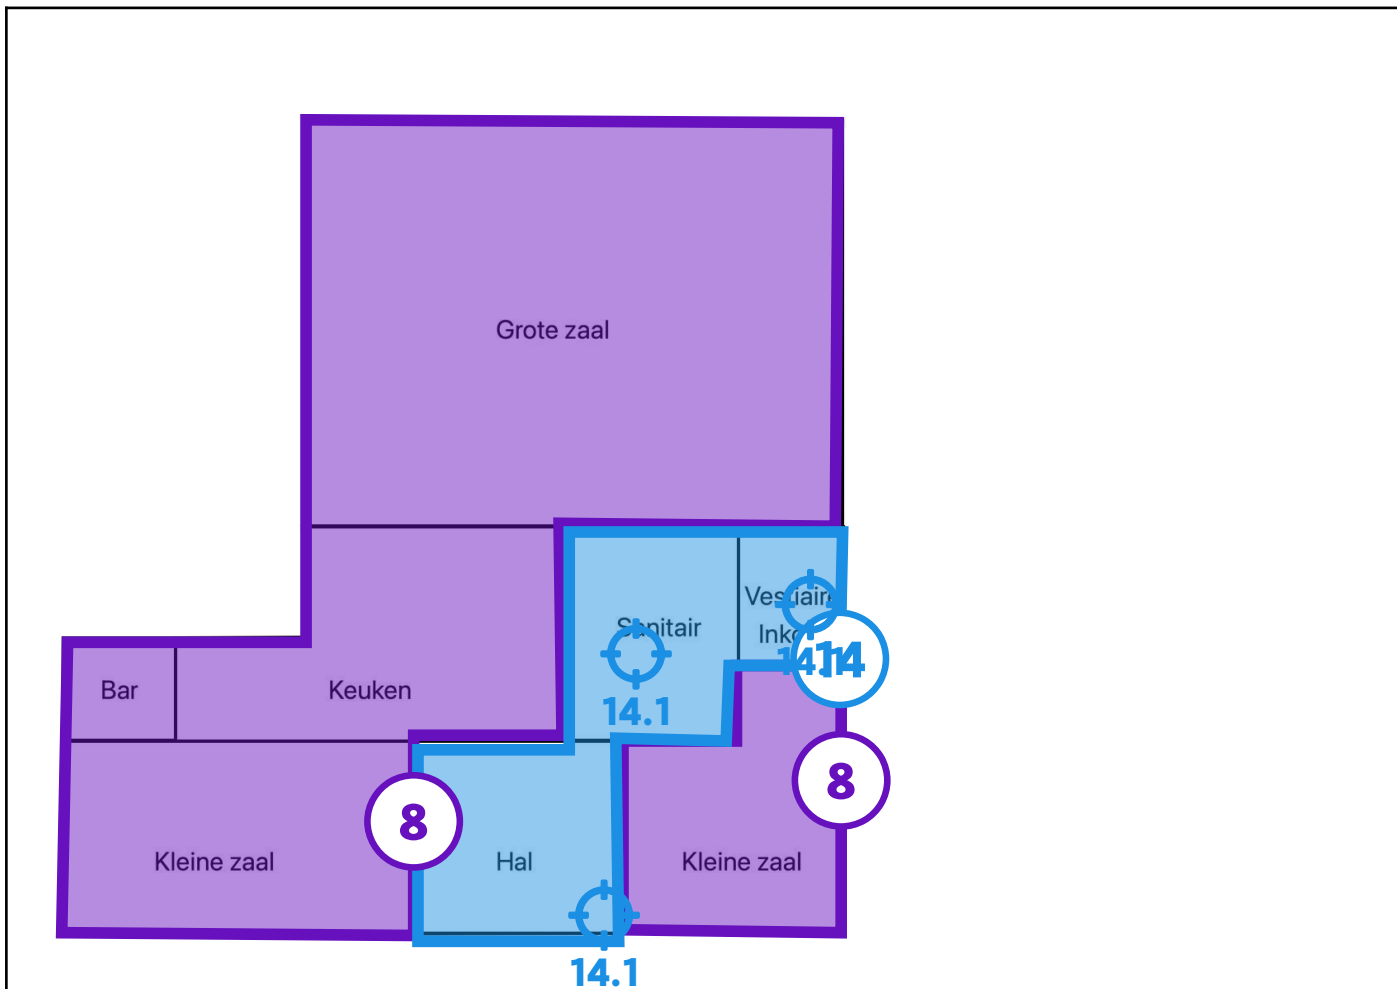
Plan 1.5: Grondplan gelijkvloers plafonds

Beschrijving	Type	Actie
8. Plafonds exclusief pleister	Advies	-
14. Pleister plafonds gelijkvloers	Geen asbest	-
14.1 Code: MM08	Mengmonster	-

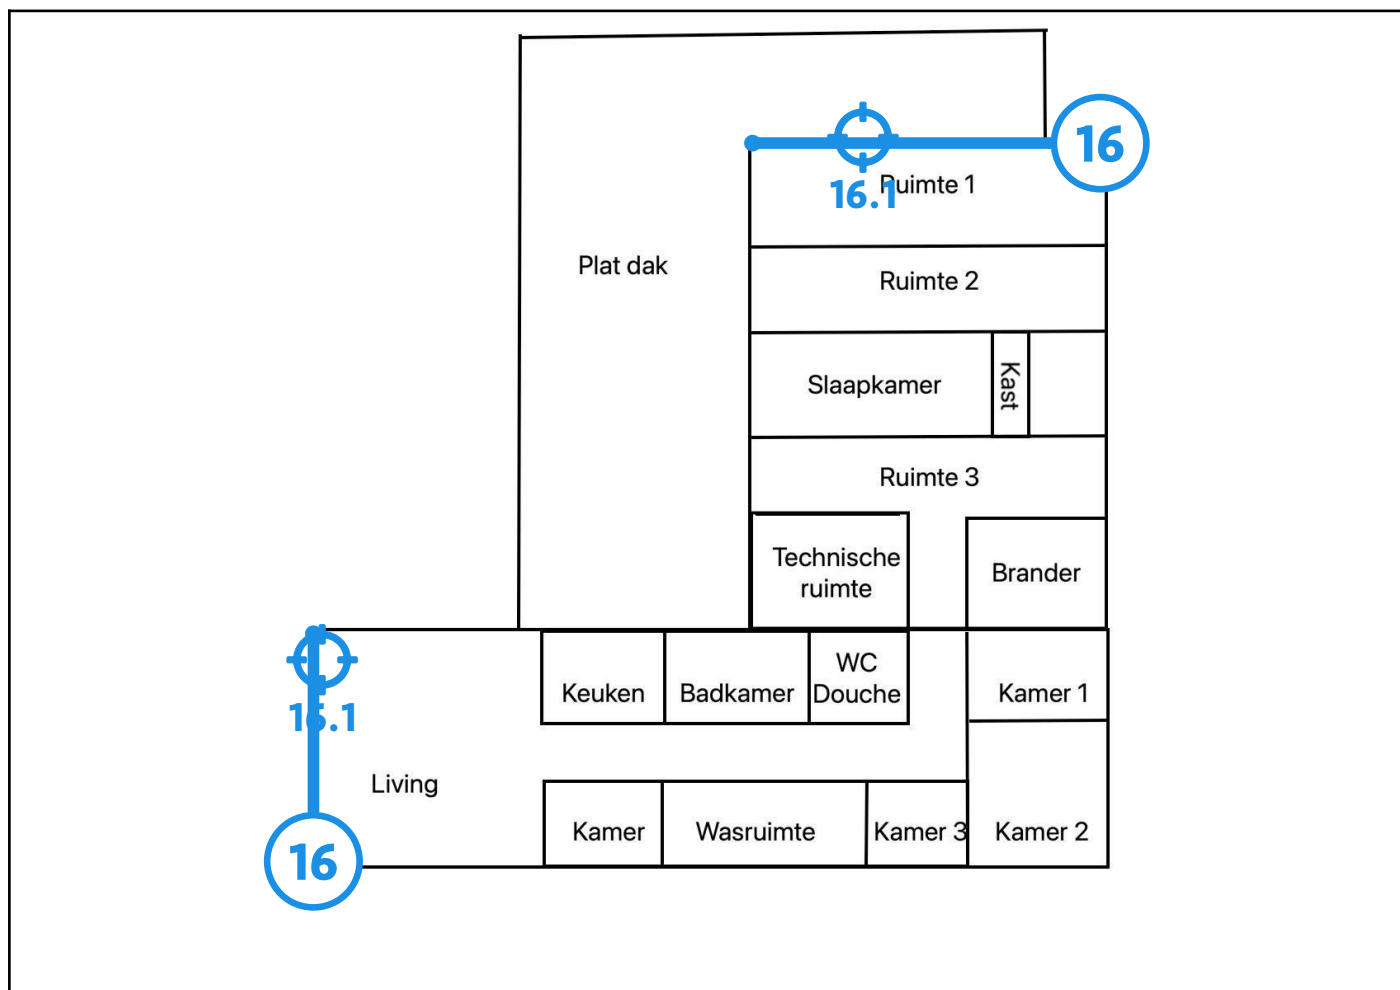
Plan 1.7: Grondplan eerste verdieping pleister muren

Beschrijving	Type	Actie
16. Pleister muren 1e verdieping	Geen asbest	-
16.1 Code: MM06	Mengmonster	-

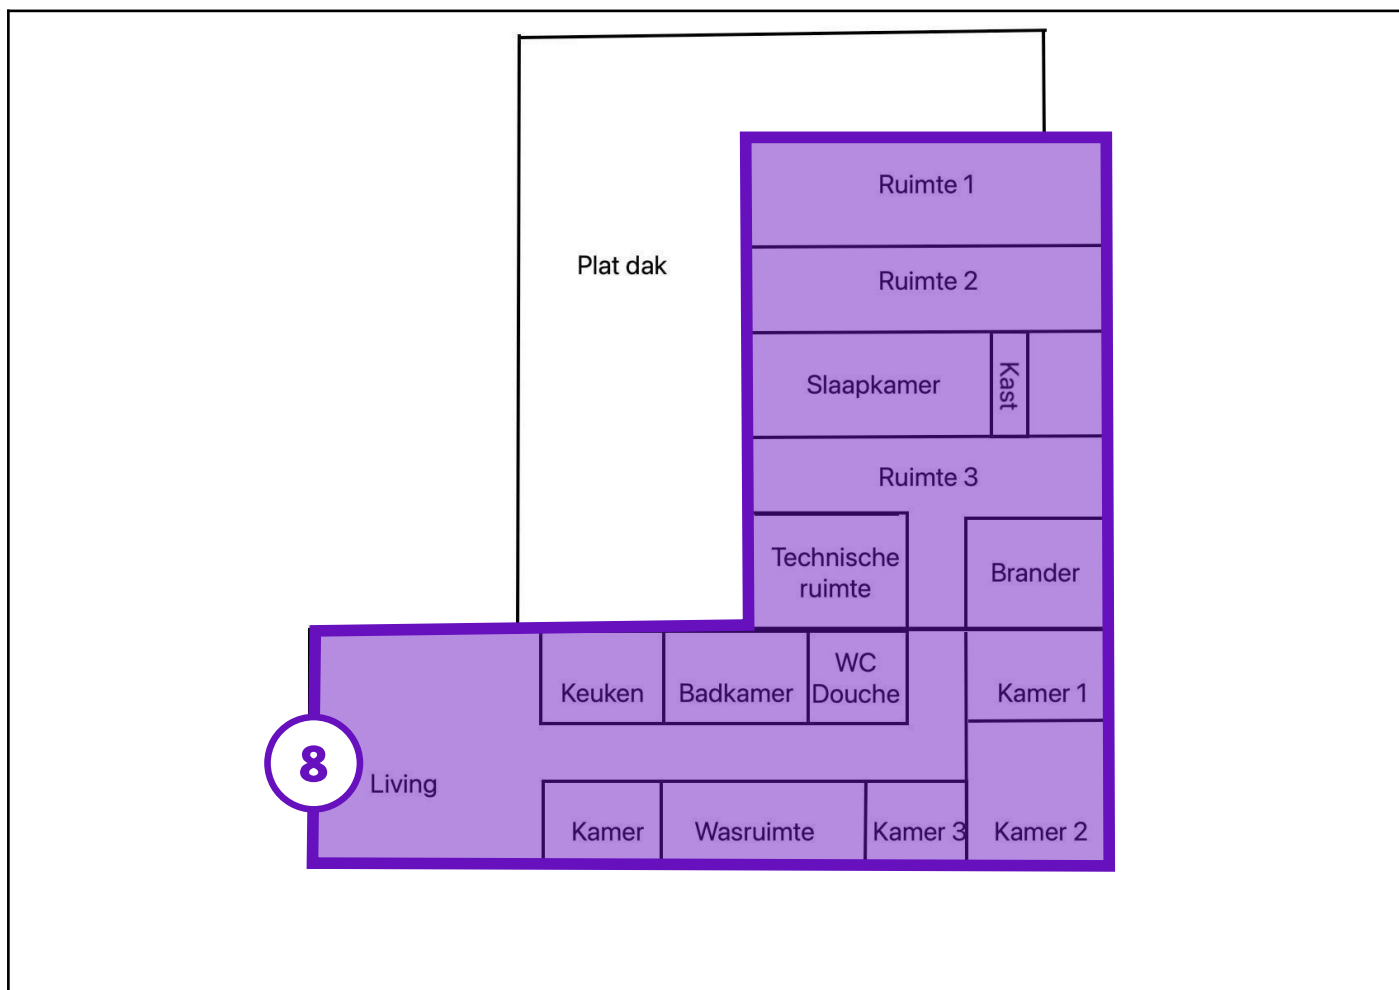
Plan 1.8: Grondplan eerste verdieping plafonds

Beschrijving	Type	Actie
8. Plafonds exclusief pleister	Advies	-

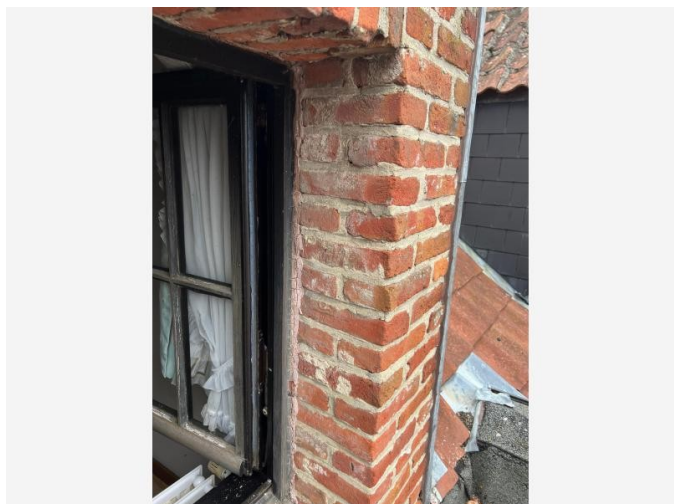
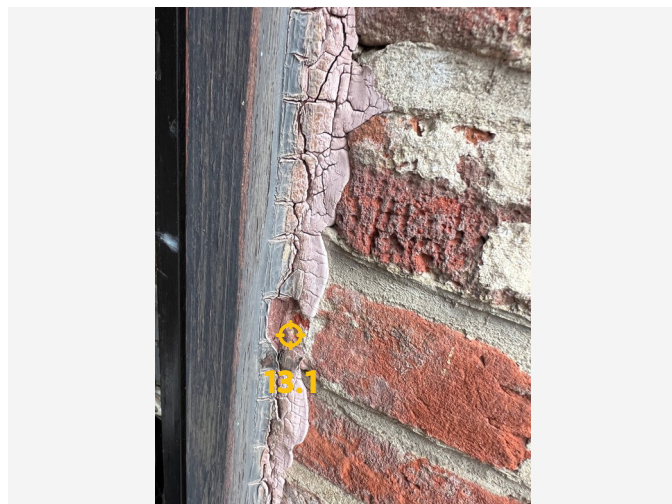
Geen asbest

Beschrijving	Kit ramen
Omgeving	Buiten
Primaire drager	Wand buitenschil
Bindmiddel van materiaal	Kitten, mastiek, pasta
Gebondenheid op basis van bindmiddel	Hecht
Hoeveelheid (gewicht - aantal)	<ul style="list-style-type: none">• 100,00 kg - 1 stuk
Totaal gewicht	100,00 kg
Identificatiemethode	Vaststelling met monstername
Destructieve handeling voor identificatie	Nee
Opmerking	Wij gaan over tot staalname van de kit die werd aangebracht aan de buitenzijde tussen de gevelsteen en de raam-en deurkozijnen. De vermelde oppervlaktes en volumes betreffen een beredeneerde schatting. Er worden geen rechten verleend aan deze oppervlaktes/volumes.

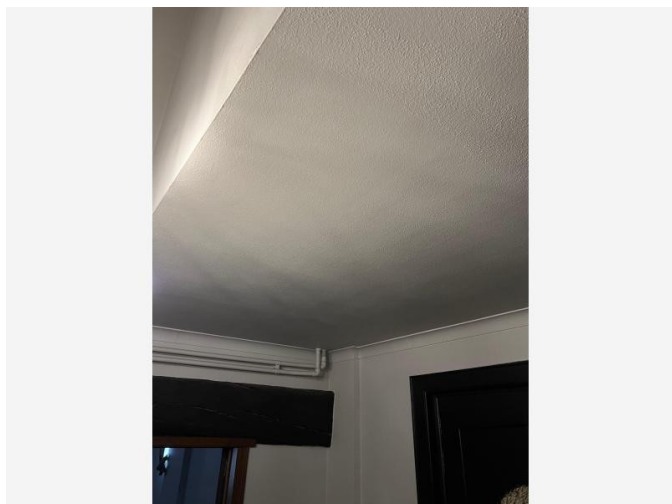
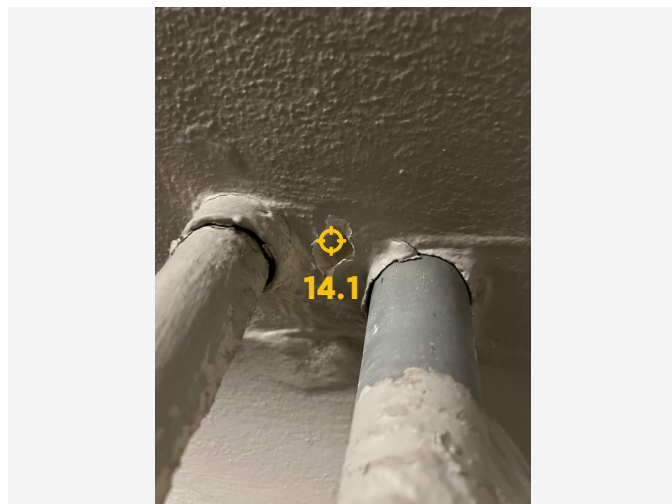
Beschrijving	Pleister plafonds gelijkvloers
Omgeving	Binnen
Primaire drager	Plafond
Bindmiddel van materiaal	Gips - kalk
Gebondenheid op basis van bindmiddel	Niet-hechtgebonden
Hoeveelheid (oppervlakte - dikte - aantal)	• 250,00 m ² - 4,00 cm - 1 stuk
Totaal volume	10,00 m ³
Identificatiemethode	Vaststelling met monstername
Destructieve handeling voor identificatie	Nee
Opmerking	Meerdere gelijkvloerse plafonds bestaan uit pleisterwerk. Volgens het inspectieprotocol is een monstername verplicht. Wij gaan over tot het verzamelen van een mengstaal voor verder onderzoek. De staalname gebeurde op plaatsen waar dit visueel niet zichtbaar is of waar er reeds schade is. Uit analyse blijkt dat het pleisterwerk van de plafonds geen asbest bevat. De vermelde oppervlaktes en volumes betreffen een beredeneerde schatting. Er worden geen rechten verleend aan deze oppervlaktes/volumes. De dikte is een schatting die voortkomt uit de monsterplaatsen en is daarom niet altijd representatief.

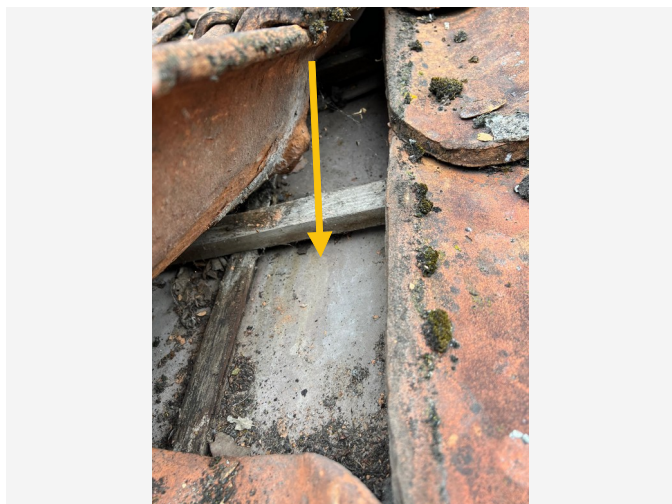
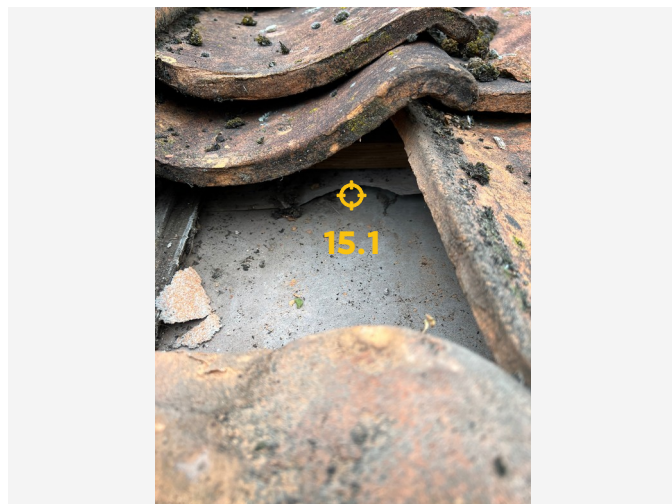
Beschrijving	Menuiserite
Omgeving	Buiten
Primaire drager	Schuin dak
Bindmiddel van materiaal	Cement
Gebondenheid op basis van bindmiddel	Hecht
Hoeveelheid (oppervlakte - dikte - aantal)	• 500,00 m ² - 1,00 cm - 1 stuk
Totaal volume	5,00 m ³
Identificatiemethode	Vaststelling met monstername
Destructieve handeling voor identificatie	Nee
Opmerking	Wij gaan over tot nazicht van het onderdak door op meerdere plaatsen een pan te verwijderen. Op het onderdak van een deel van het gebouw treffen wij een menuiseriteplaat aan. Wij gaan over tot staalname voor verder onderzoek. De vermelde oppervlaktes en volumes betreffen een beredeneerde schatting. Er worden geen rechten verleend aan deze oppervlaktes/volumes.

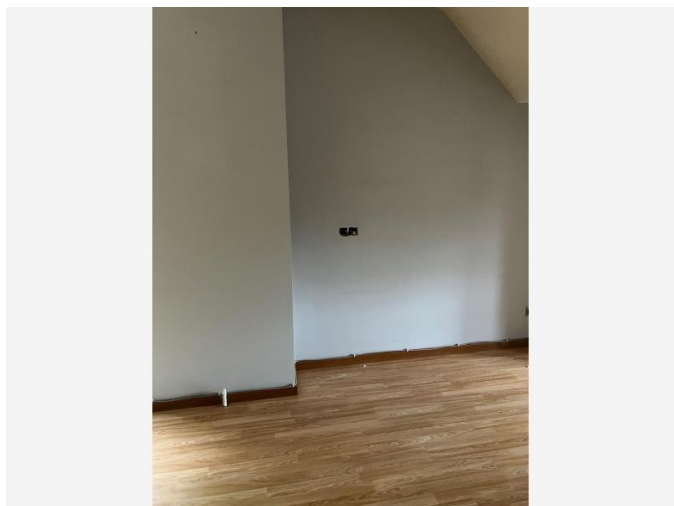
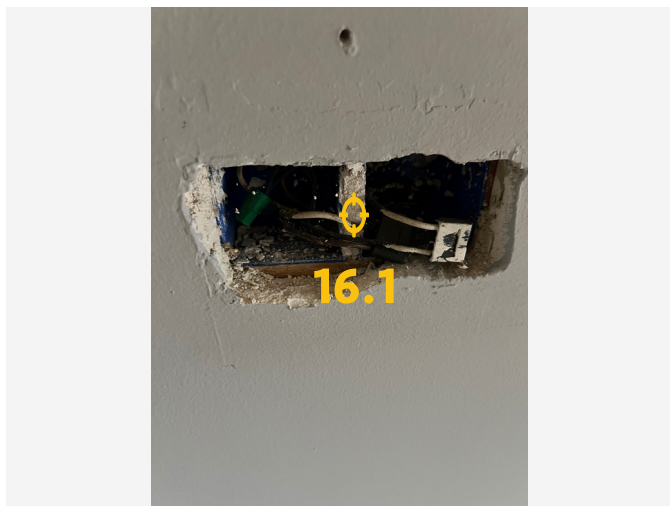
Beschrijving	Pleister muren 1e verdieping
Omgeving	Binnen
Primaire drager	Binnenwand
Bindmiddel van materiaal	Gips - kalk
Gebondenheid op basis van bindmiddel	Niet-hechtgebonden
Hoeveelheid (oppervlakte - dikte - aantal)	• 235,00 m ² - 4,00 cm - 1 stuk
Totaal volume	9,40 m ³
Identificatiemethode	Vaststelling met monstername
Destructieve handeling voor identificatie	Nee
Opmerking	Enkele binnenmuren op de eerste verdieping bestaan uit pleisterwerk. Volgens het inspectieprotocol is een monstername verplicht. Wij gaan over tot het verzamelen van een mengstaal voor verder onderzoek. De staalname gebeurde op plaatsen waar dit visueel niet zichtbaar is of waar er reeds schade is. Uit analyse blijkt dat het pleisterwerk van de muren geen asbest bevat. De vermelde oppervlaktes en volumes betreffen een beredeneerde schatting. Er worden geen rechten verleend aan deze oppervlaktes/volumes. De dikte is een schatting die voortkomt uit de monsterplaatsen en is daarom niet altijd representatief.

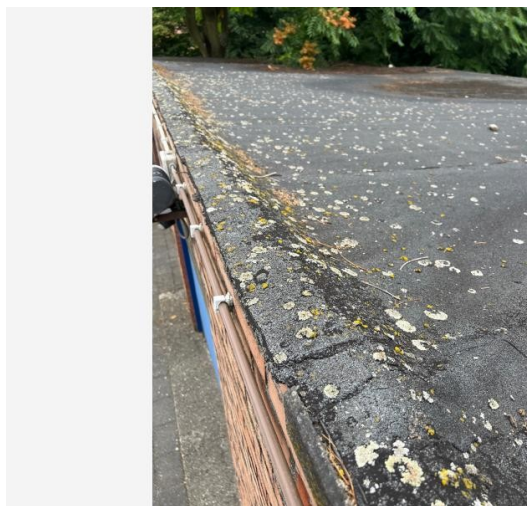
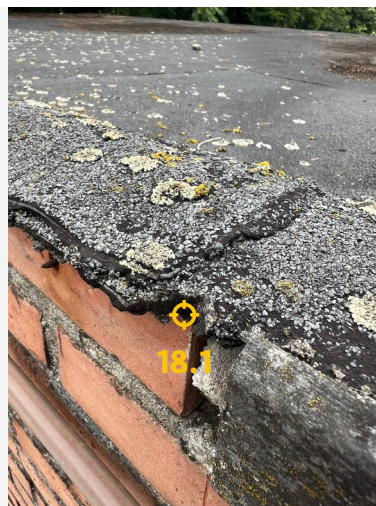
Fiche 18: Roofing garage

Geen asbest

Beschrijving	Roofing garage
Omgeving	Buiten
Primaire drager	Plat dak
Bindmiddel van materiaal	Bitumen (roofing, teer, asfalt)
Gebondenheid op basis van bindmiddel	Hecht
Hoeveelheid (oppervlakte - aantal)	<ul style="list-style-type: none">• 110,00 m² - 1 stuk
Totale oppervlakte	110,00 m ²
Identificatiemethode	Vaststelling met monstername
Destructieve handeling voor identificatie	Nee
Opmerking	Op het platte dak van de garage treffen wij een roofing dakbedekking aan. Wij gaan over tot staalname voor verder onderzoek. De vermelde oppervlaktes en volumes betreffen een beredeneerde schatting. Er worden geen rechten verleend aan deze oppervlaktes/volumes. Wij voeren de staalname uit op een plaats waar een overlapping is zodat er geen schade ontstaat.
