Asbestinventarisatetest

Kadasterstraat 26, 2300 Turnhout

Attestnummer : 20260219-000186.000

Niet-asbestveilig

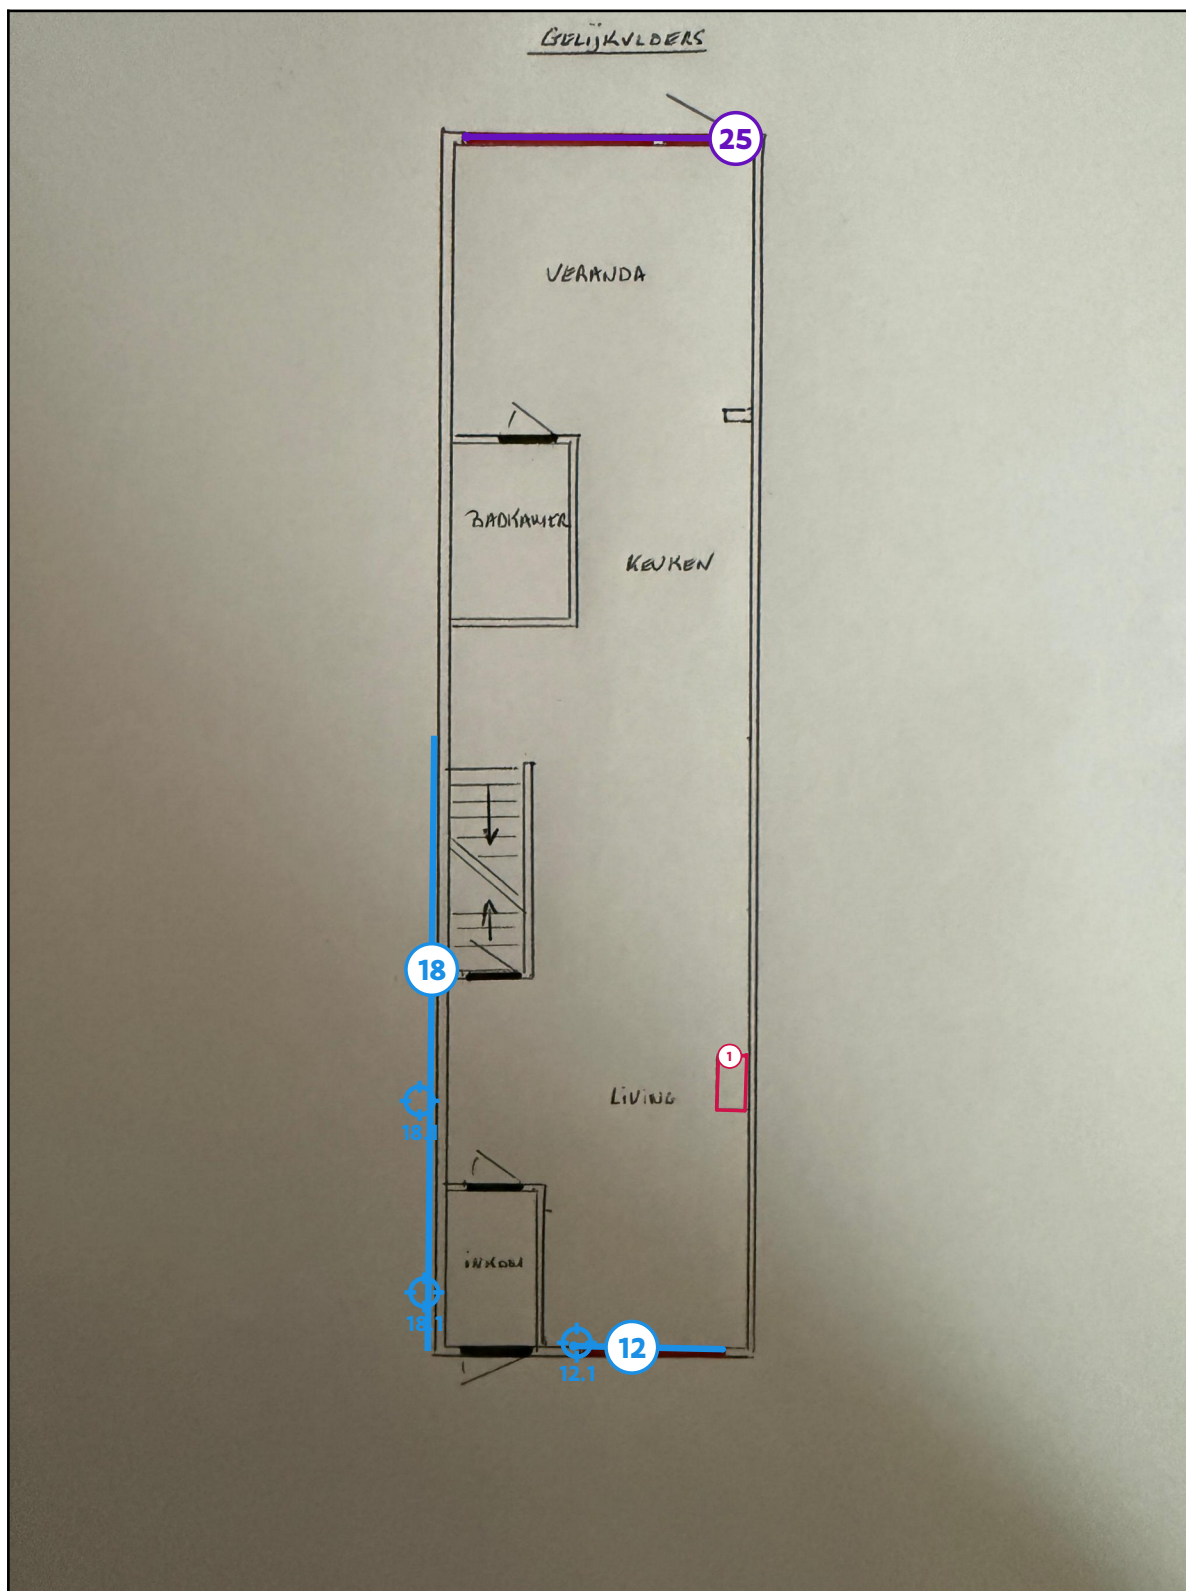
Plan 1.1: gelijkvloers

1. Kachelkoord	Asbestmateriaal	Dringend verwijderen
12. Mastiek ramen woning	Geen asbest	-
12.1 Code: mm 05	Puntmonster	-
18. Crepi zijgevel woning	Geen asbest	-
18.1 Code: mm 04	Mengmonster	-
25. Kit ramen veranda en velux	Overige ruimte of materiaal	-

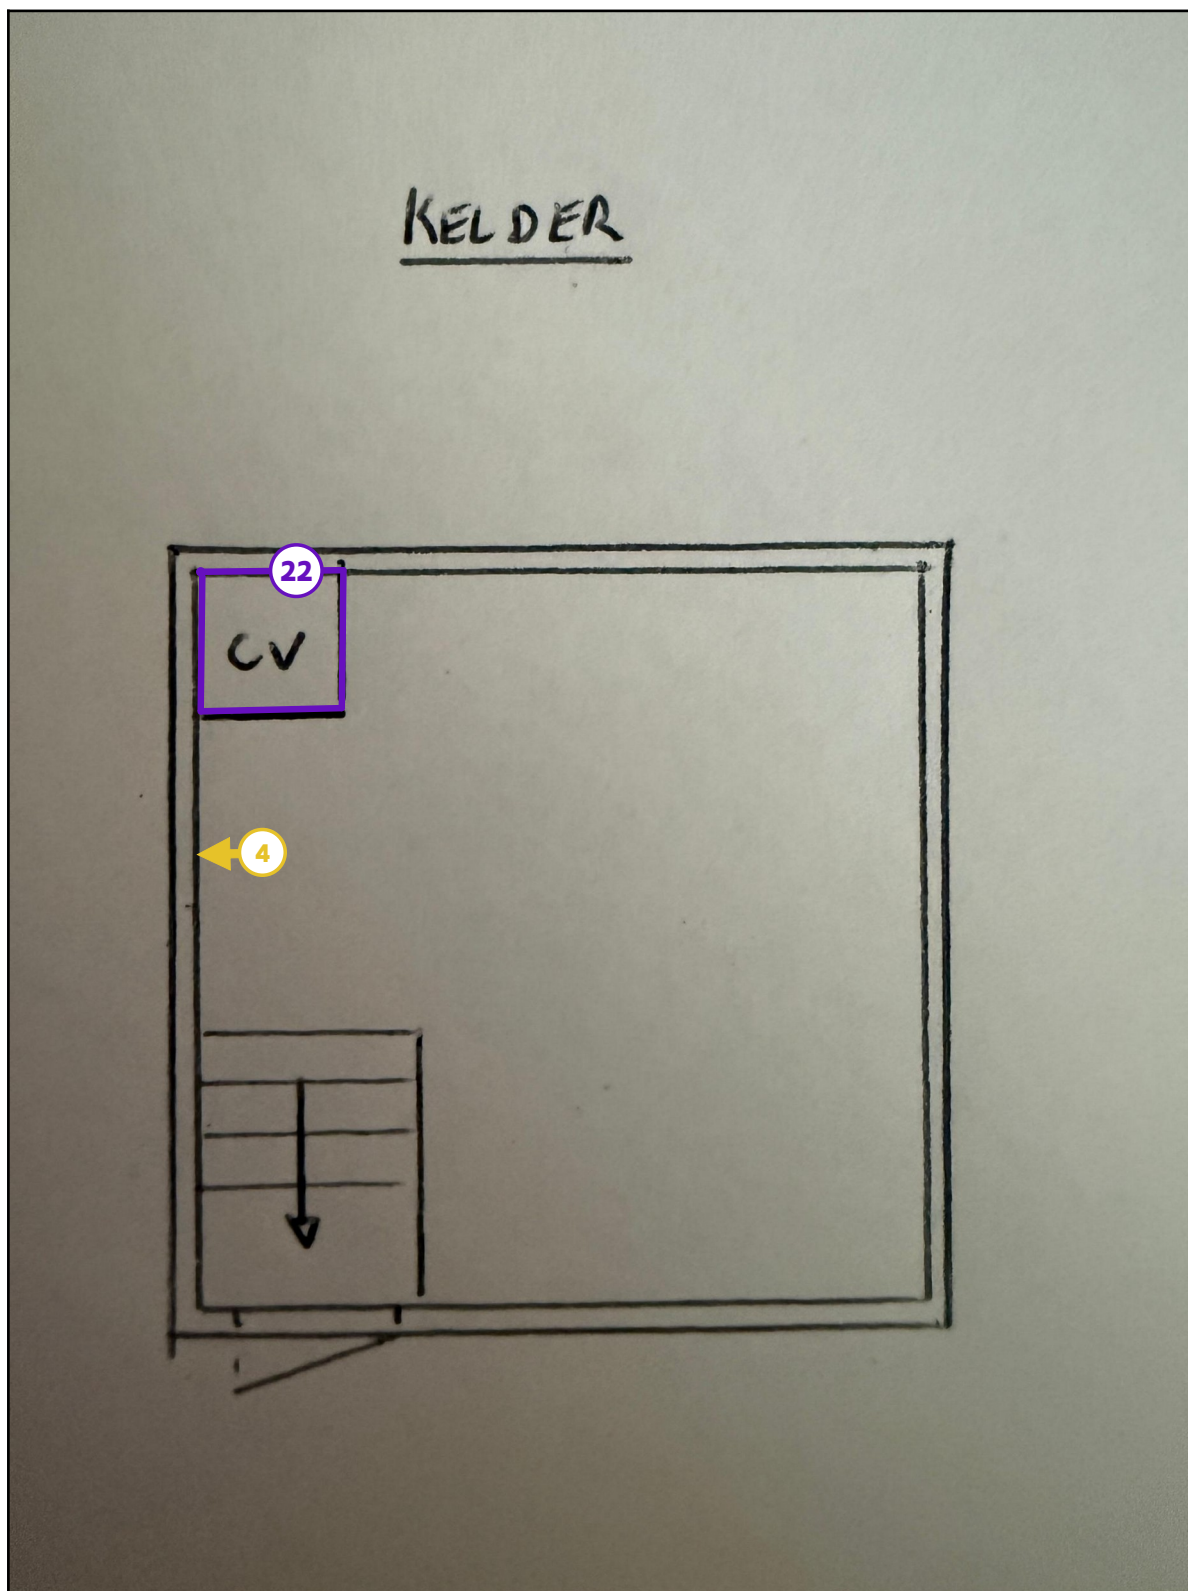
Plan 1.12: kelder

4. Bakeliet schakelaars/stopcontacten	Asbestmateriaal	Zorgvuldig beheren
22. CV-ketel (niet verdacht)	Overige ruimte of materiaal	-

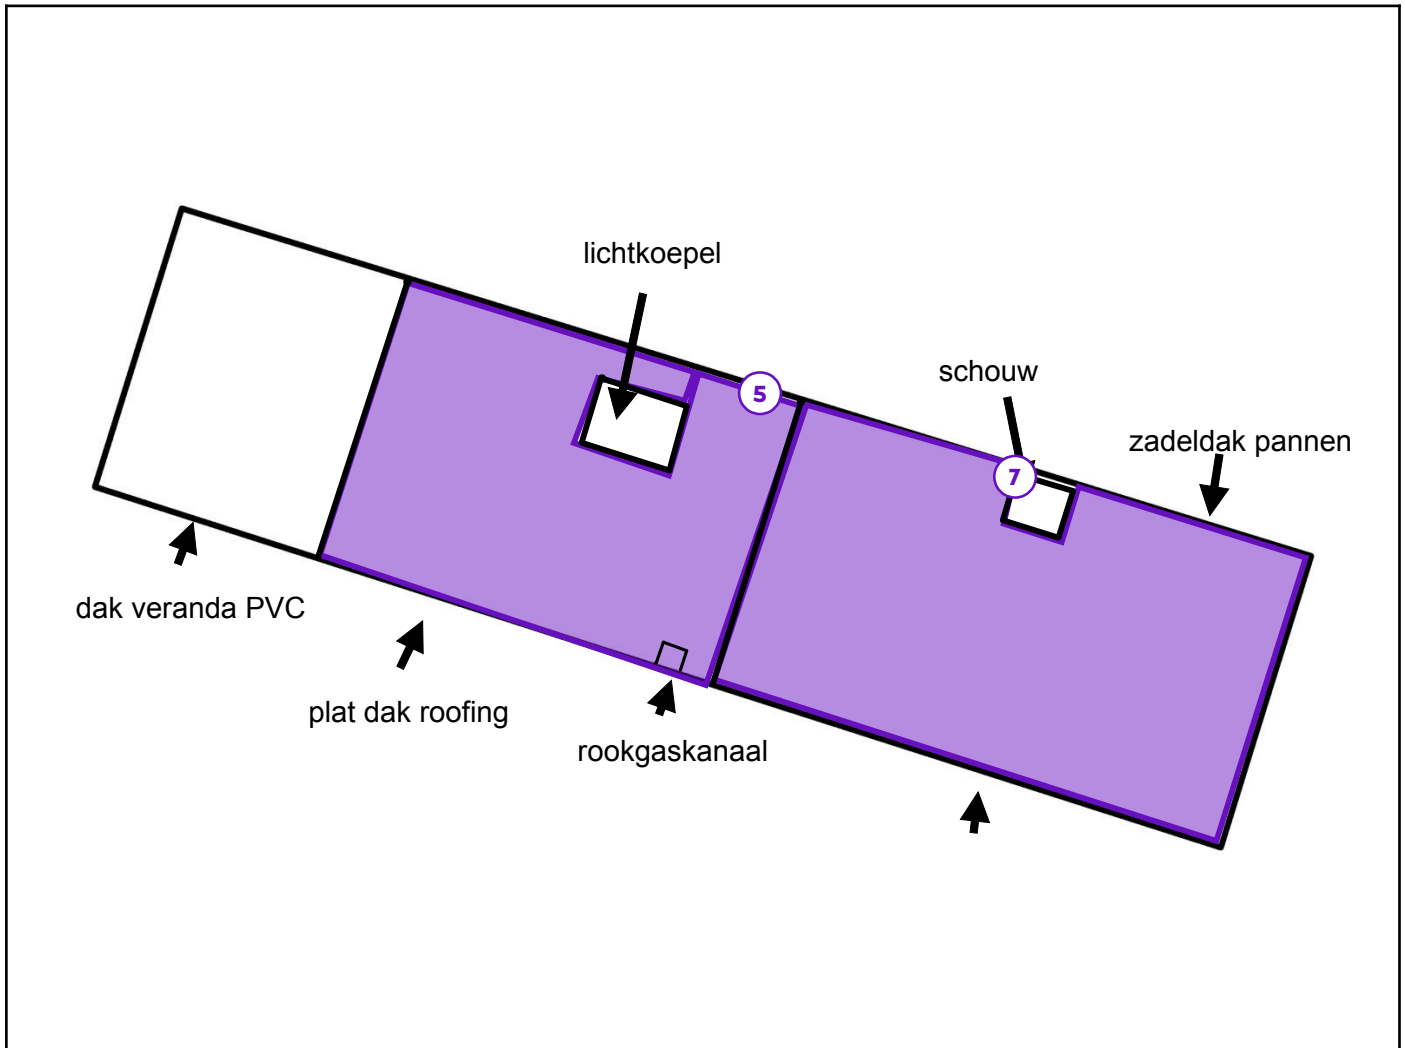
Plan 1.16: plan (onderdak)

Beschrijving	Type	Actie
5. Onderdak plat dak roofing (niet waarneembaar)	Beperking	-
7. Onderdak pannendak (niet waarneembaar)	Beperking	-

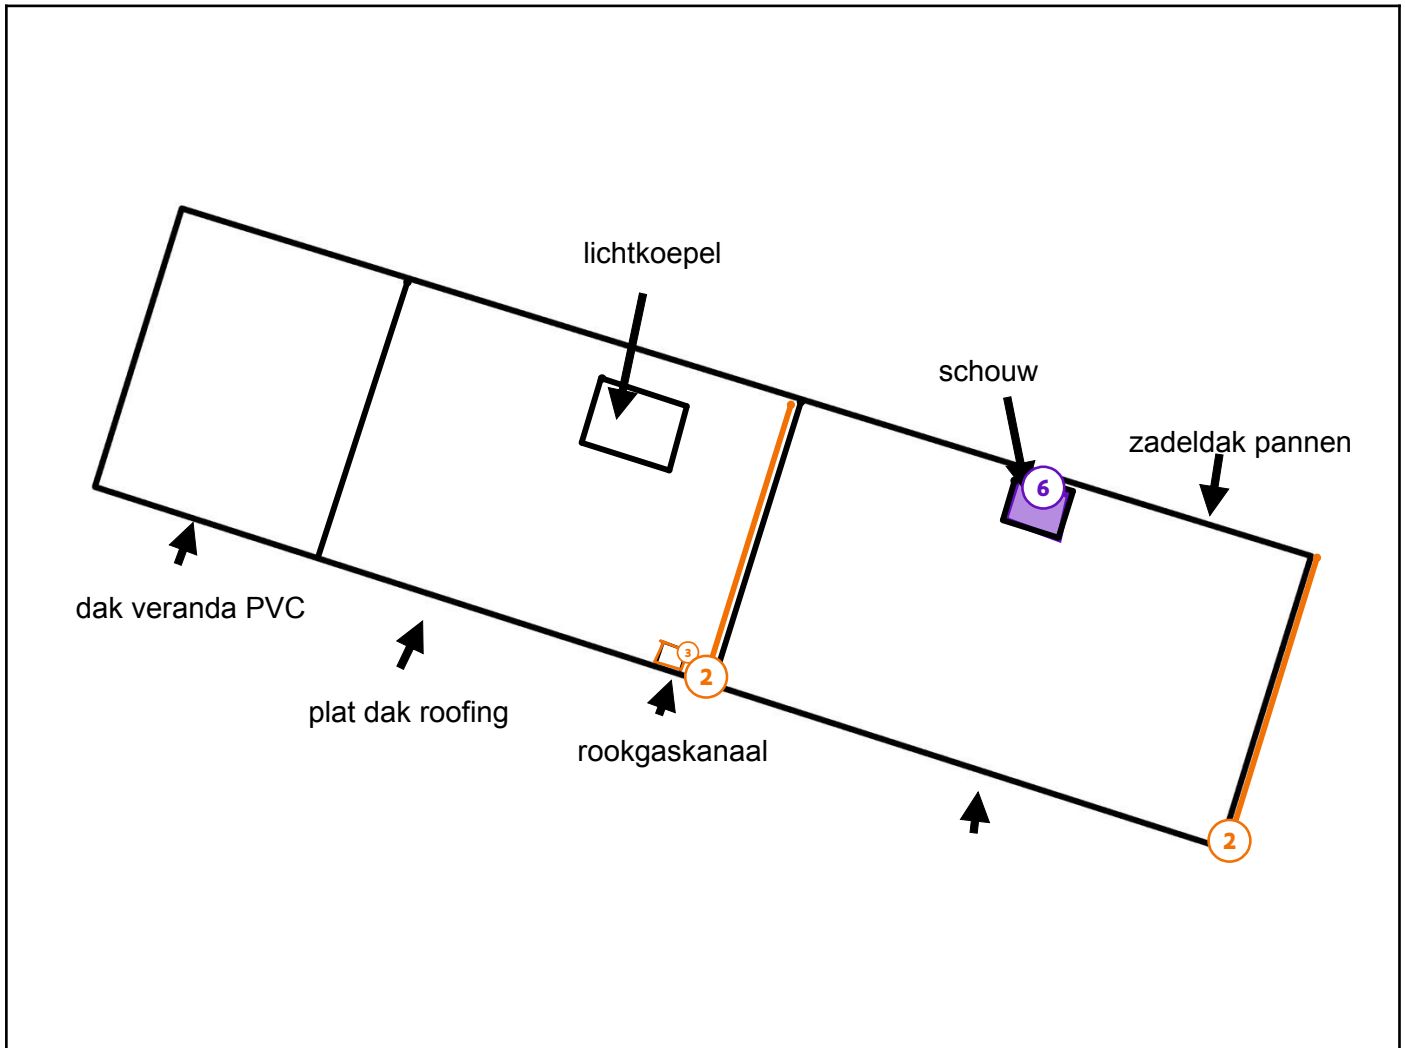
Plan 1.17: plan

Beschrijving	Type	Actie
2. Roofing in dakgoot	Asbestmateriaal	Verwijderen
3. Schouw / rookgaskanaal op plat dak	Asbestmateriaal	Verwijderen
6. Schouw woning	Beperking	-

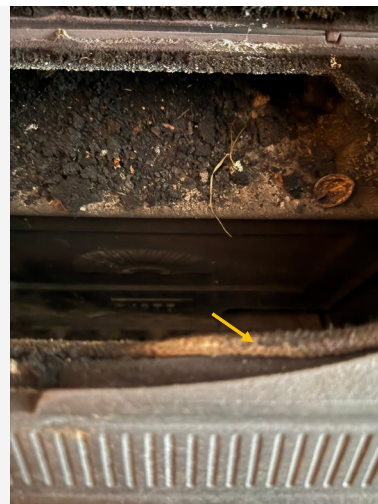
Detailfoto

Conclusie

Het asbestmateriaal valt onder de mijlpaal van 2034.

Eindbeoordeling materiaalrisico	Hoog materiaalrisico en/of hoge kans op vezelvrijgave
---------------------------------	---

Dringend verwijderen

- Zorg voor een veilig beheer. Vermijd het beschadigen van het asbestmateriaal. Controleer de toestand jaarlijks op wijzigingen.
- Voer bijkomende staalname(s) uit.

- Eenvoudige handelingen: mag via doe-het-zelf of door werknemer(s) met opleidingsattest eenvoudige handelingen
Deze toepassing kan door een aannemer die over een opleidingsattest eenvoudige handelingen beschikt of door een particulier (doe-het-zelf), verwijderd worden indien er geen verhoogd risico op vrijgave van asbestvezels (max. concentratie 0,01 vezels/cm³ - CODEX Art. VI.3-54) ontstaat en de toepassing voorafgaand wordt gefixeerd/bevochtigd; de individuele elementen zonder machinale werktuigen (boormachine, slijpschijf, hogedrukreiniger,...) en zonder breken of gooien een voor een losgemaakt worden; en ten slotte dubbel en luchtdicht verpakt weggevoerd worden naar een erkend afvalpunt (recyclagepark).

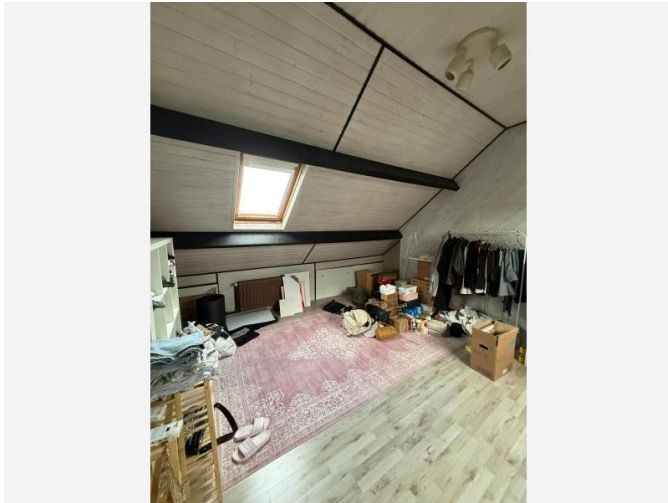
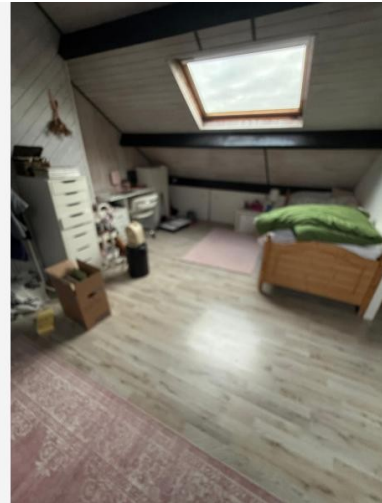
Situeringfoto

Informatie over een materiaal dat de asbestdeskundige niet kan waarnemen of vaststellen

Beoordeling op basis van expertise, zonder een vaststelling door de asbestdeskundige.

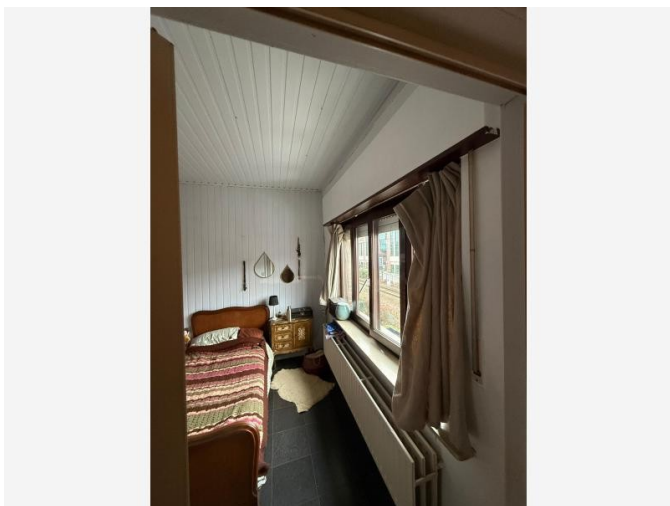
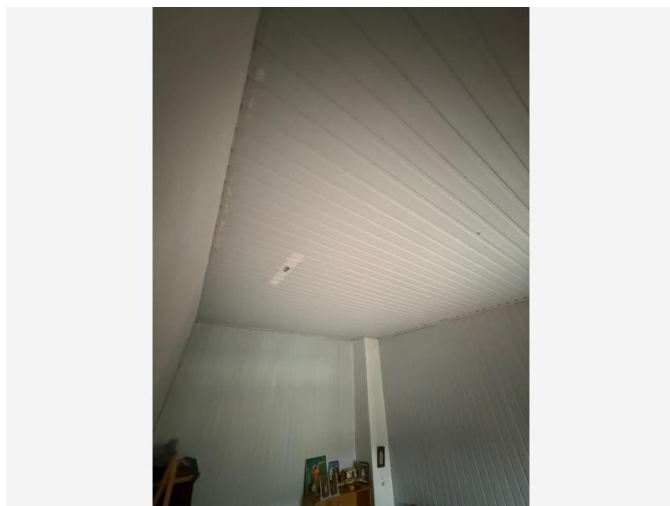
Situeringfoto

Informatie over een niet-asbestverdacht materiaal

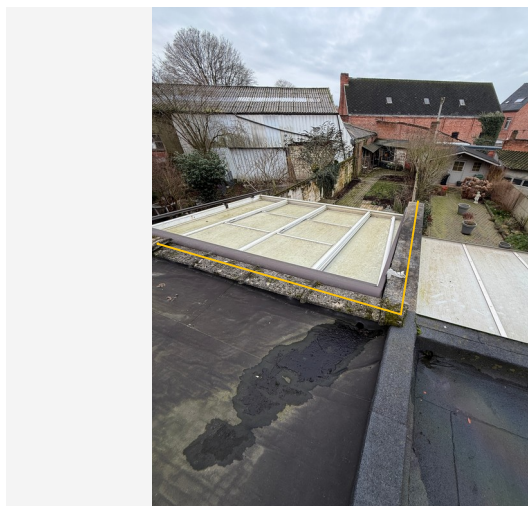
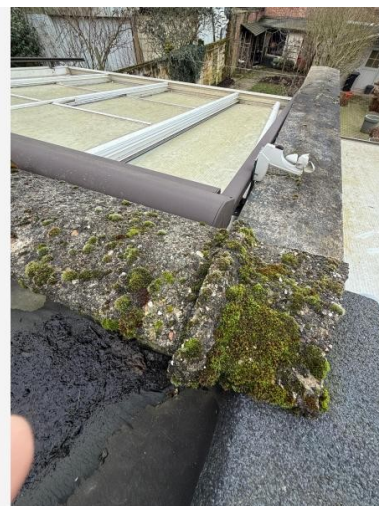
Situeringfoto

Informatie over een niet-asbestverdacht materiaal

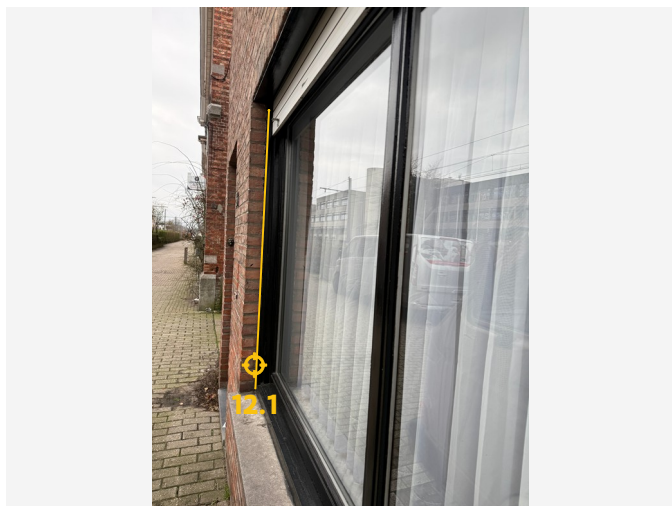
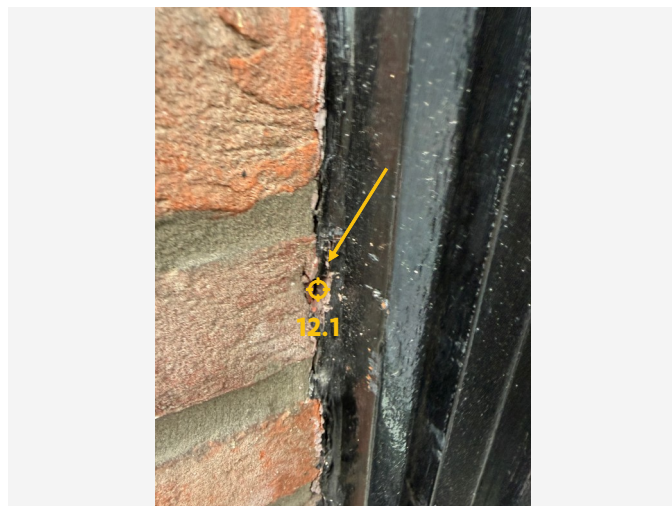
Overzichtsfoto

Beschrijving	Mastiek raam tuinberging
Omgeving	Buiten
Primaire drager	Wandopening verticaal (raam, deur, ...)
Bindmiddel van materiaal	Kitten, mastiek, pasta
Gebondenheid op basis van bindmiddel	Hecht
Hoeveelheid (gewicht - aantal)	<ul style="list-style-type: none">• 0,50 kg - 2 stuks
Totaal gewicht	1,00 kg
Identificatiemethode	Een monstername door de asbestdeskundige met laboanalyse door een asbestlabo.
Destructieve handeling voor identificatie	Nee
Opmerking	De hoeveelheid is een zo nauwkeurig mogelijke opmeting. Hieraan kunnen evenwel geen rechten worden ontleend.

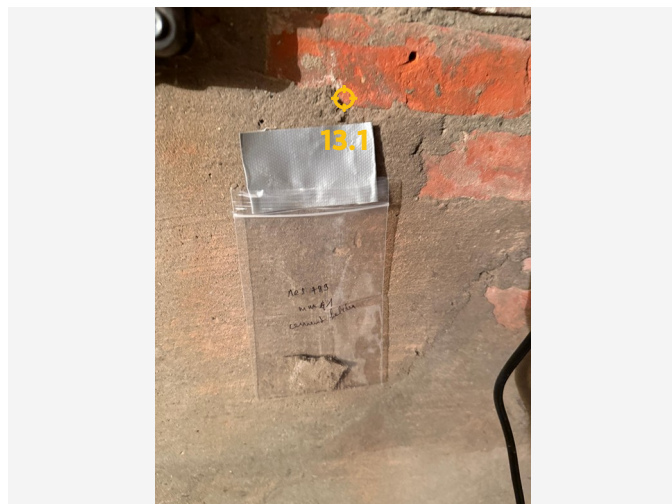
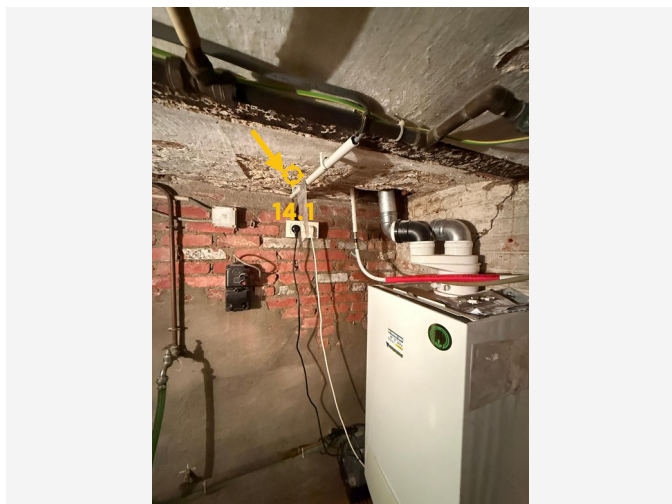
- Plan 1.13: kelder (smeerlaag)

Conclusie

Geen asbest

#	Type	Referentie	Resultaat
13.1	Mengmonster	mm 11	Geen asbest

Beschrijving	Cementen smeerlaag kelder
Omgeving	Binnen
Primaire drager	Binnenwand
Bindmiddel van materiaal	Cement
Gebondenheid op basis van bindmiddel	Hecht
Hoeveelheid (gewicht - aantal)	<ul style="list-style-type: none">• 50,00 kg - 1 stuk
Totaal gewicht	50,00 kg
Identificatiemethode	Een monstername door de asbestdeskundige met laboanalyse door een asbestlabo.
Destructieve handeling voor identificatie	Nee
Opmerking	De hoeveelheid is een zo nauwkeurig mogelijke opmeting. Hieraan kunnen evenwel geen rechten worden ontleend.

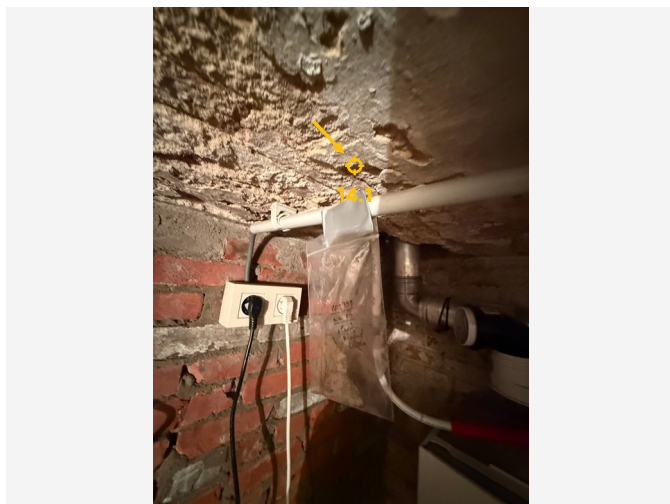
- Plan 1.14: kelder (pleisterwerk plafond)

Conclusie

Geen asbest

#	Type	Referentie	Resultaat
14.1	Mengmonster	mm 10	Geen asbest

Beschrijving	Pleisterwerk plafonds kelder
Omgeving	Binnen
Primaire drager	Plafond
Bindmiddel van materiaal	Gips - kalk
Gebondenheid op basis van bindmiddel	Niet-hechtgebonden
Hoeveelheid (oppervlakte - dikte - aantal)	• 9,00 m ² - 0,80 cm - 1 stuk
Totaal volume	0,072 m ³
Identificatiemethode	Een monstername door de asbestdeskundige met laboanalyse door een asbestlabo.
Destructieve handeling voor identificatie	Nee
Opmerking	De hoeveelheid is een zo nauwkeurig mogelijke opmeting.

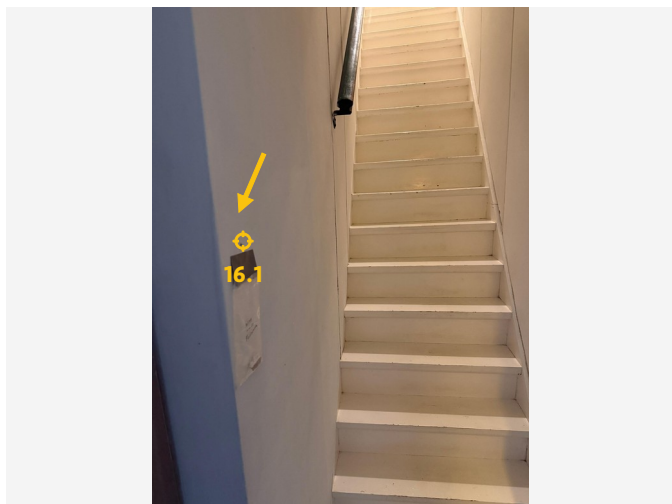
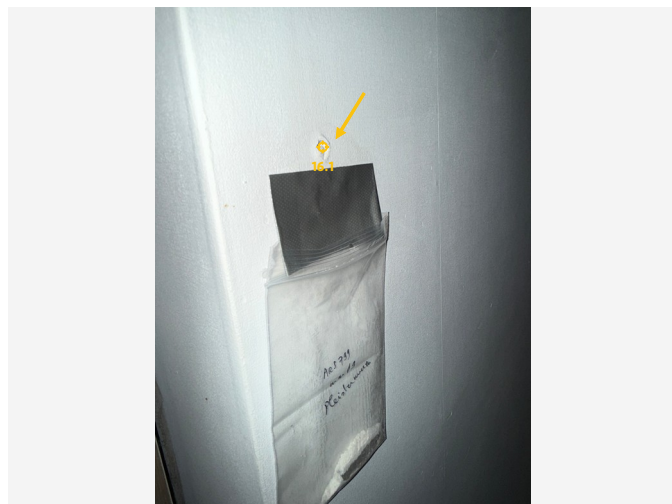
- Plan 1.2: gelijkvloers (pleisterwerk muren)
- Plan 1.6: Niv +1 (pleisterwerk muren)

Conclusie

Geen asbest

#	Type	Referentie	Resultaat
16.1	Mengmonster	mm 09	Geen asbest

Beschrijving	Pleisterwerk wanden woning
Omgeving	Binnen
Primaire drager	Binnenwand
Bindmiddel van materiaal	Gips - kalk
Gebondenheid op basis van bindmiddel	Niet-hechtgebonden
Hoeveelheid (oppervlakte - dikte - aantal)	• 190,00 m ² - 1,00 cm - 1 stuk
Totaal volume	1,90 m ³
Identificatiemethode	Een monstername door de asbestdeskundige met laboanalyse door een asbestlabo.
Destructieve handeling voor identificatie	Nee
Opmerking	<p>De hoeveelheid is een zo nauwkeurig mogelijke opmeting. Hieraan kunnen evenwel geen rechten worden ontleend. Waar mogelijk, wordt staalname uitgevoerd conform het inspectieprotocol: in een droge ruimte zoals een slaapkamer, in een natte ruimte zoals een keuken of badkamer, in een traphal en in een stookruimte.</p> <p>De badkamer is betegeld. De kelder (CV) is gecementeerd. De muur van de traphal is afgewerkt met vezelplaten. Niv +2 is afgewerkt met houten planken.</p>

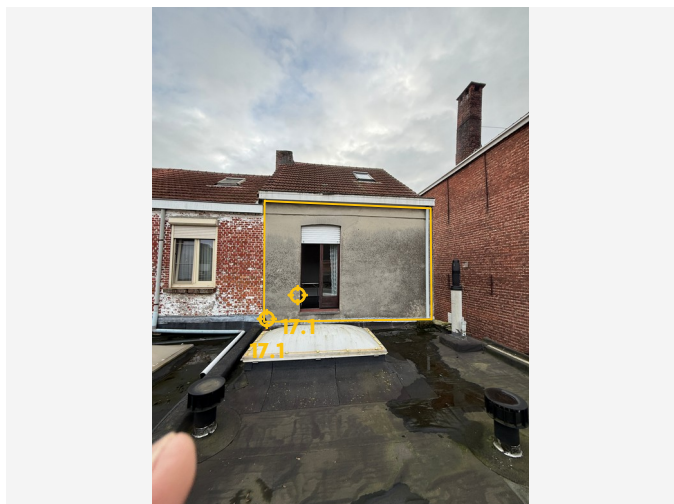
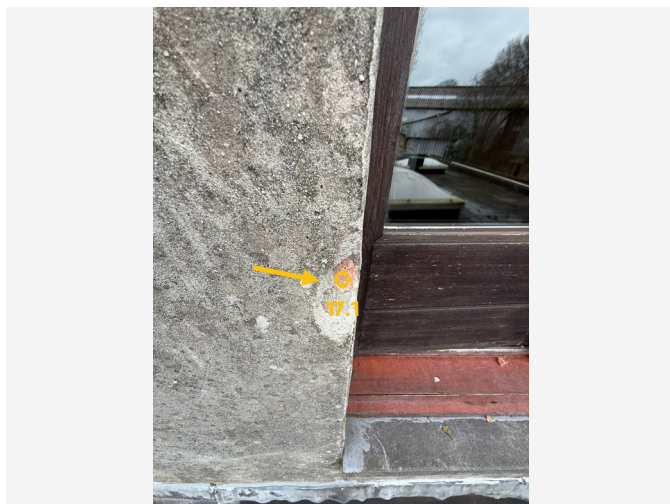
- Plan 1.5: niv +1

Conclusie

Geen asbest

#	Type	Referentie	Resultaat
17.1	Mengmonster	mm 07	Geen asbest

Beschrijving	Cementen smeerlaag achtergevel woning
Omgeving	Buiten
Primaire drager	Wand buitenschil
Bindmiddel van materiaal	Cement
Gebondenheid op basis van bindmiddel	Hecht
Hoeveelheid (gewicht - aantal)	<ul style="list-style-type: none">• 350,00 kg - 1 stuk
Totaal gewicht	350,00 kg
Identificatiemethode	Een monstername door de asbestdeskundige met laboanalyse door een asbestlabo.
Destructieve handeling voor identificatie	Nee
Opmerking	De hoeveelheid is een zo nauwkeurig mogelijke opmeting. Hieraan kunnen evenwel geen rechten worden ontleend.

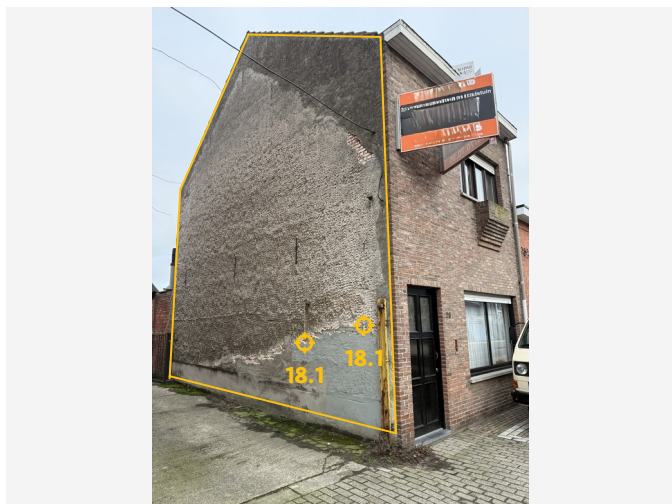
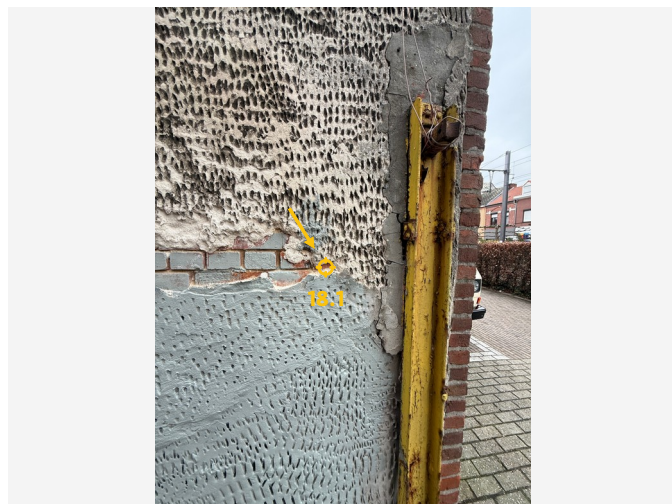
- Plan 1.1: gelijkvloers
- Plan 1.5: niv +1
- Plan 1.9: niv +2 (vloerbekleding)

Conclusie

Geen asbest

#	Type	Referentie	Resultaat
18.1	Mengmonster	mm 04	Geen asbest

Beschrijving	Crepi zijgevel woning
Omgeving	Buiten
Primaire drager	Wand buitenschil
Bindmiddel van materiaal	Cement
Gebondenheid op basis van bindmiddel	Hecht
Hoeveelheid (gewicht - aantal)	<ul style="list-style-type: none">• 450,00 kg - 1 stuk
Totaal gewicht	450,00 kg
Identificatiemethode	Een monstername door de asbestdeskundige met laboanalyse door een asbestlabo.
Destructieve handeling voor identificatie	Nee
Opmerking	De hoeveelheid is een zo nauwkeurig mogelijke opmeting. Hieraan kunnen evenwel geen rechten worden ontleend.

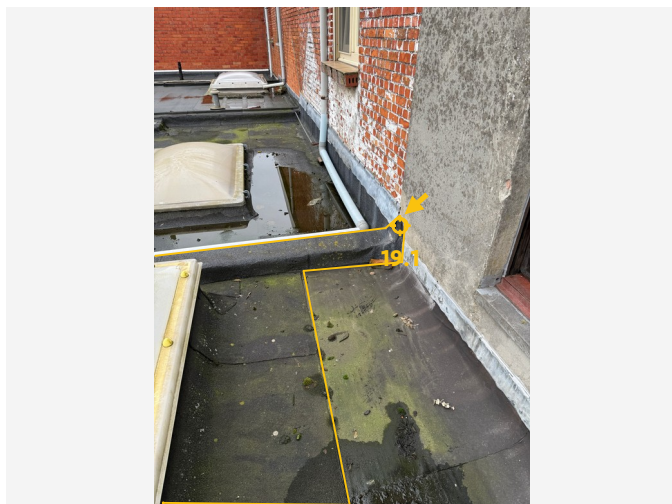
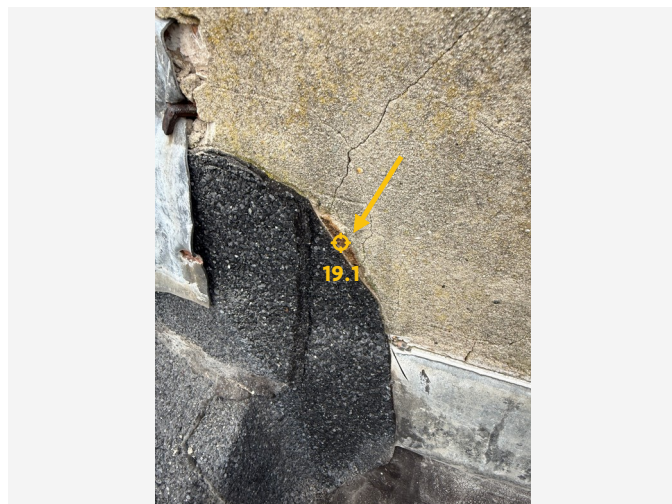
- Plan 1.15: plan dak

Conclusie

Geen asbest

#	Type	Referentie	Resultaat
19.1	Puntmonster	mm 08	Geen asbest

Beschrijving	Roofing rond dakkoepen en gevel
Omgeving	Buiten
Primaire drager	Plat dak
Bindmiddel van materiaal	Bitumen (roofing, teer, asfalt)
Gebondenheid op basis van bindmiddel	Hecht
Hoeveelheid (oppervlakte - aantal)	• 5,00 m ² - 1 stuk
Totale oppervlakte	5,00 m ²
Identificatiemethode	Een monstername door de asbestdeskundige met laboanalyse door een asbestlabo.
Destructieve handeling voor identificatie	Nee
Opmerking	Staalname tot op de eventuele onderliggende lagen is niet mogelijk zonder uitbreiding naar een destructief onderzoek.

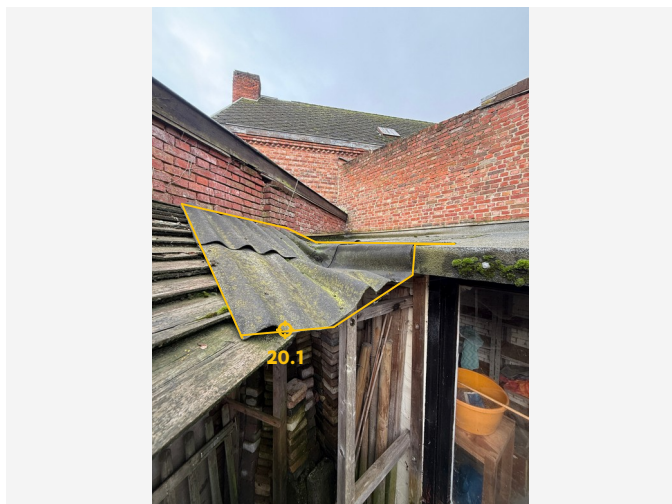
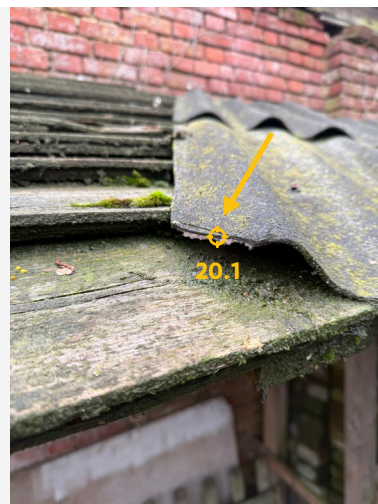
Fiche 20: Strook roofing op tuinberging

Geen asbest

Conclusie

#	Type	Referentie	Resultaat
20.1	Puntmonster	mm 03	Geen asbest

Beschrijving	Strook roofing op tuinberging
Omgeving	Buiten
Primaire drager	Plat dak
Bindmiddel van materiaal	Bitumen (roofing, teer, asfalt)
Gebondenheid op basis van bindmiddel	Hecht
Hoeveelheid (oppervlakte - aantal)	• 3,00 m ² - 1 stuk
Totale oppervlakte	3,00 m ²
Identificatiemethode	Een monstername door de asbestdeskundige met laboanalyse door een asbestlabo.
Destructieve handeling voor identificatie	Nee
