Asbestinventarisatetest

Bodegemstraat 46, 1700 Dilbeek

Attestnummer : 20251010-000144.000

Niet-asbestveilig

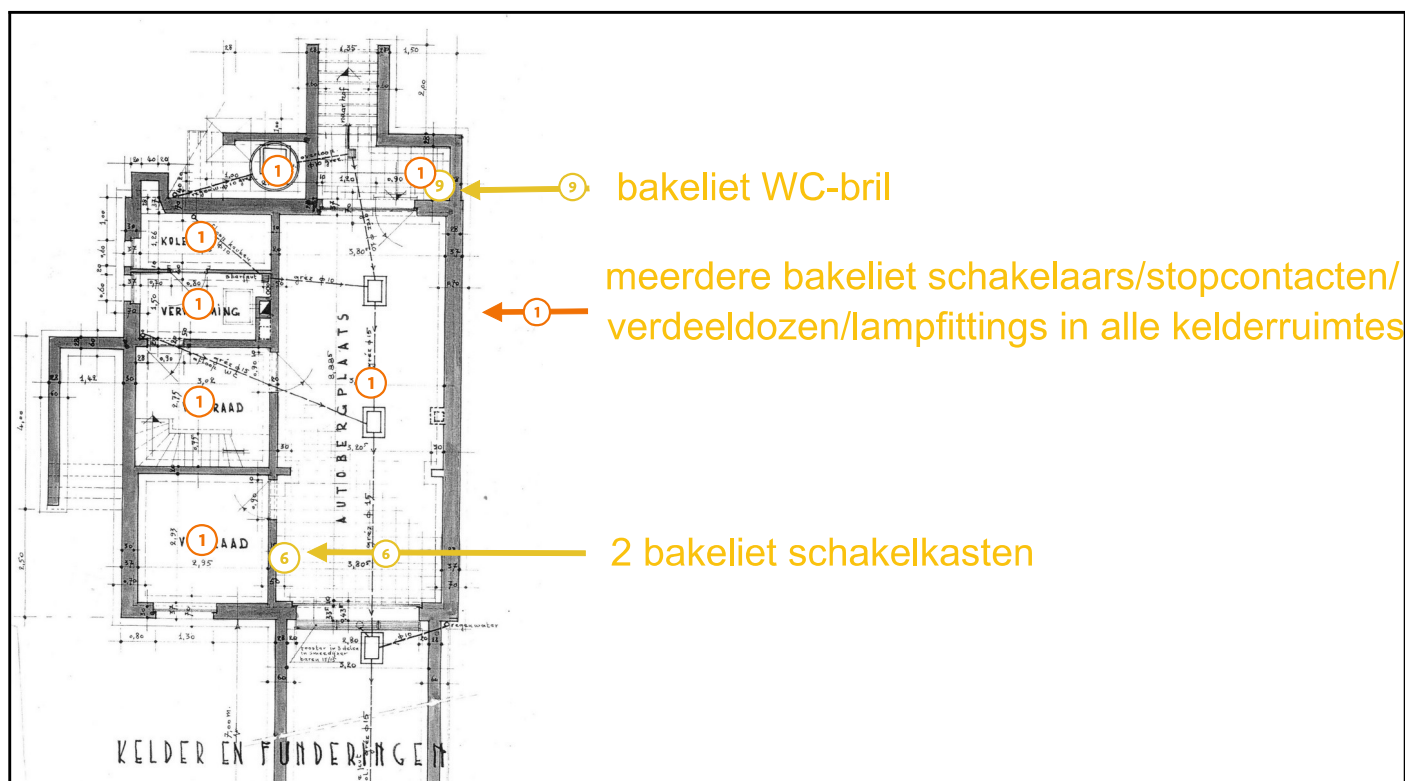
Plan 1.1: Plan V-1 (bakeliet)

Beschrijving	Type	Actie
1. Bakeliet schakelaars/stopcontacten/verdeeldozen/lampfittings	Asbestmateriaal	Verwijderen
6. Bakeliet schakelkast	Asbestmateriaal	Zorgvuldig beheren
9. Bakeliet wc-bril	Asbestmateriaal	Zorgvuldig beheren

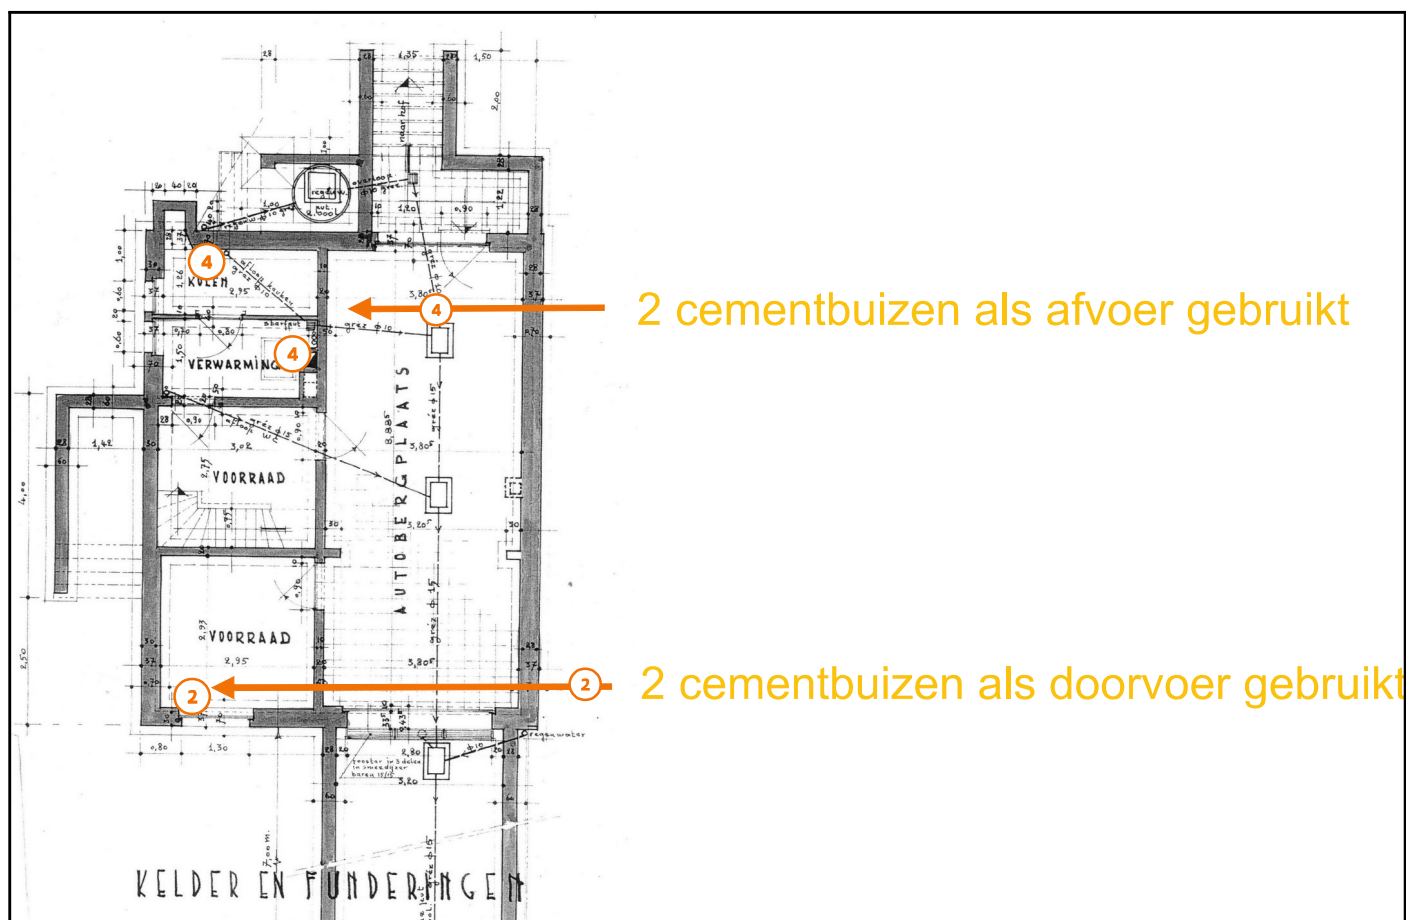
Plan 1.2: Plan V-1 (cementbuis)

Beschrijving	Type	Actie
2. Cementbuis (doorvoer)	Asbestmateriaal	Verwijderen
4. Cementbuis (afvoerleiding)	Asbestmateriaal	Verwijderen

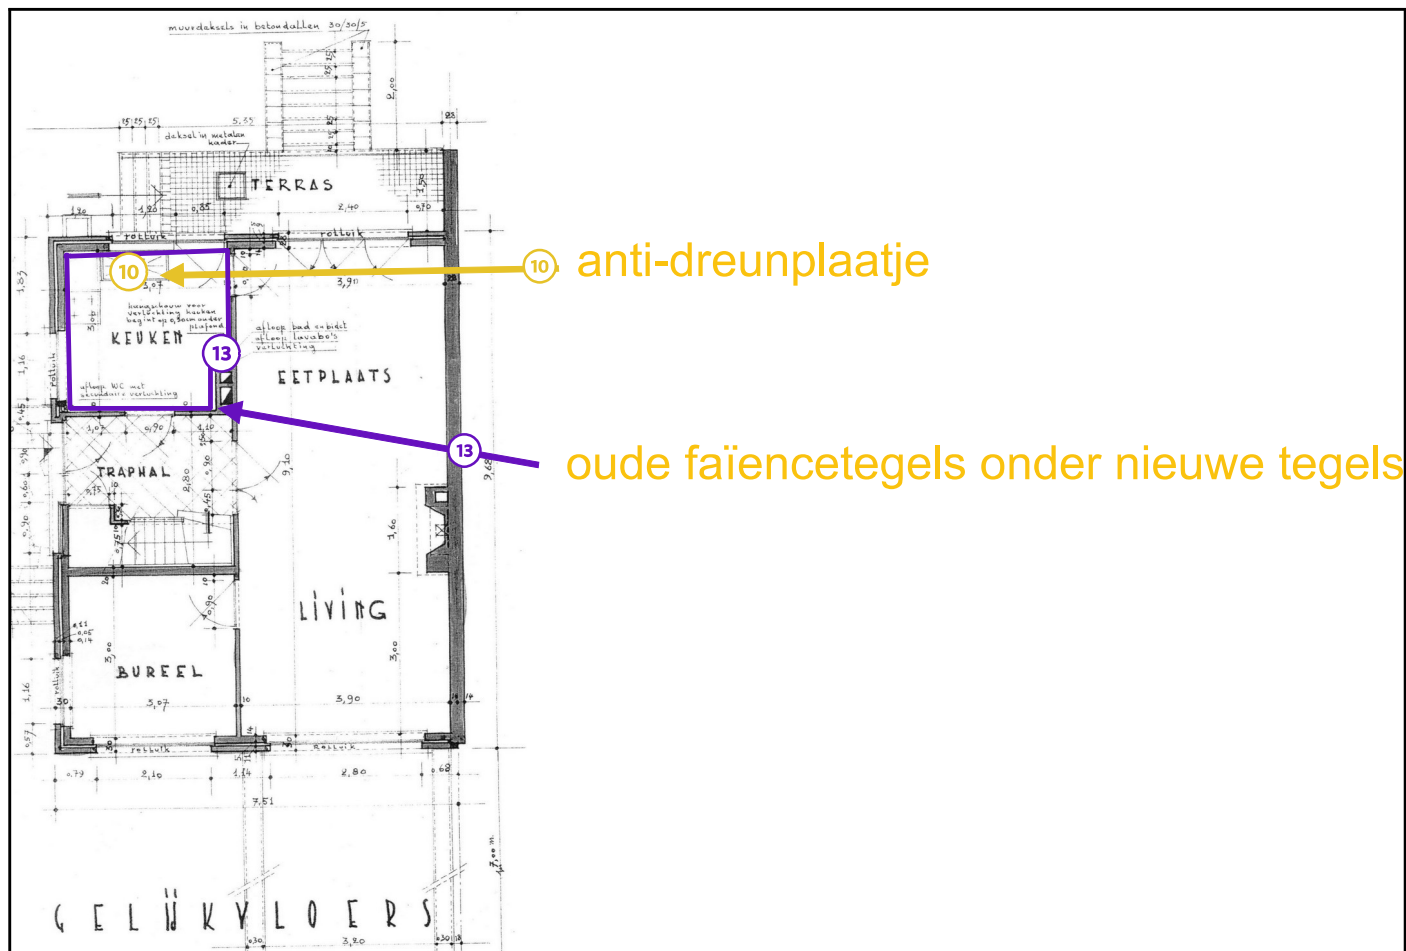
Plan 1.5: Plan V0 (anti-dreunplaatje)

Beschrijving	Type	Actie
10. Anti-dreun	Asbestmateriaal	Zorgvuldig beheren
13. Faiencetegels	Advies	-

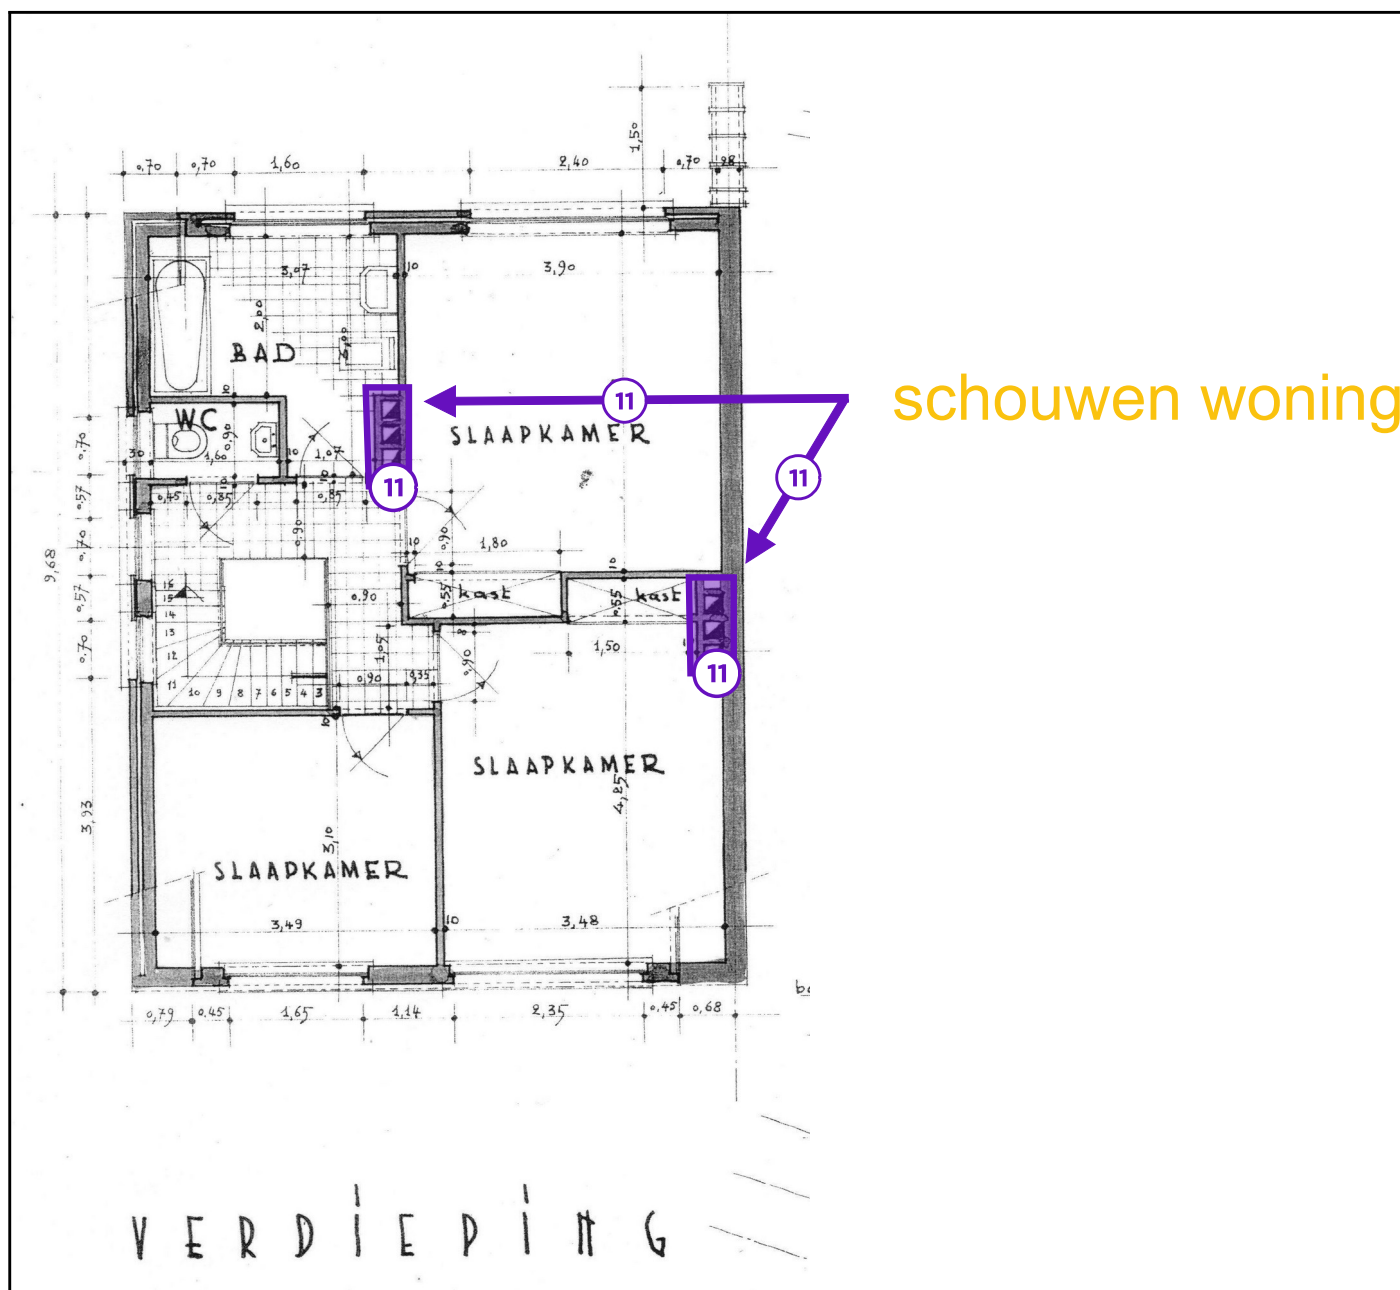
Plan 1.6: Plan V1 (schouwen woning)

Beschrijving	Type	Actie
11. Schouwen woning	Beperking	-

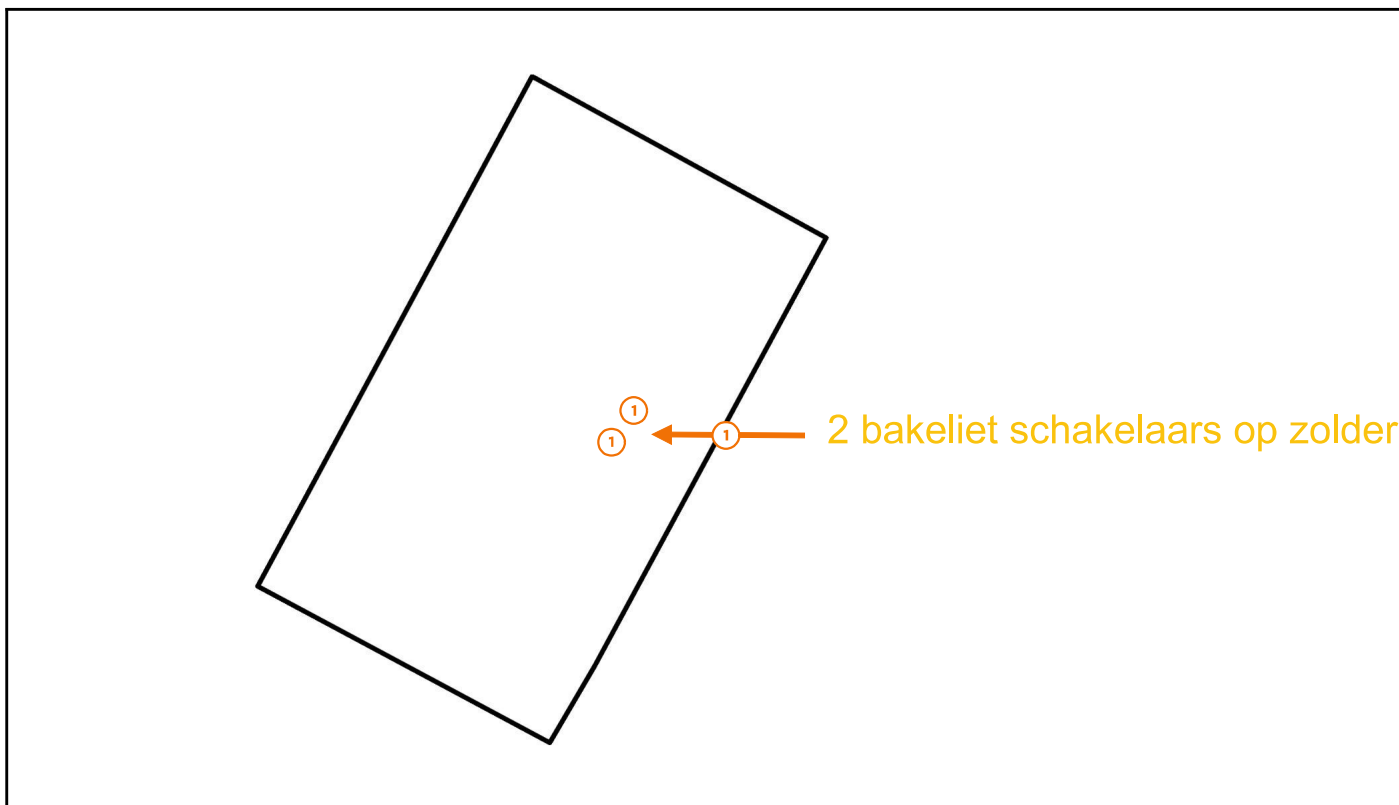
Plan 1.9: Plan V2 (bakeliet)

Beschrijving	Type	Actie
1. Bakeliet schakelaars/stopcontacten/verdeeldozen/lampfittingen	Asbestmateriaal	Verwijderen

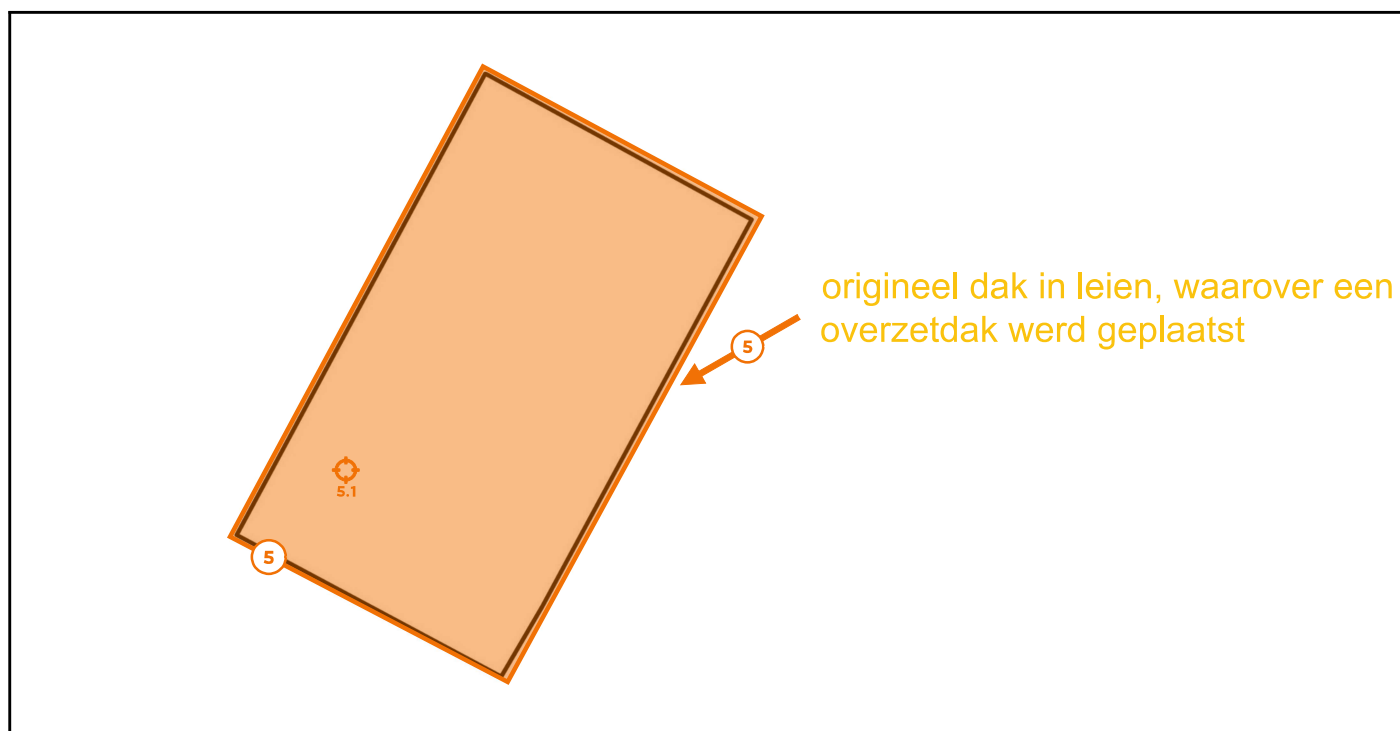
Plan 1.10: Plan omtrek woning (dak bestaande uit leien)

Beschrijving	Type	Actie
5. Dak bestaande uit leien	Asbestmateriaal	Verwijderen
5.1 Code: ID3	Puntmonster	-

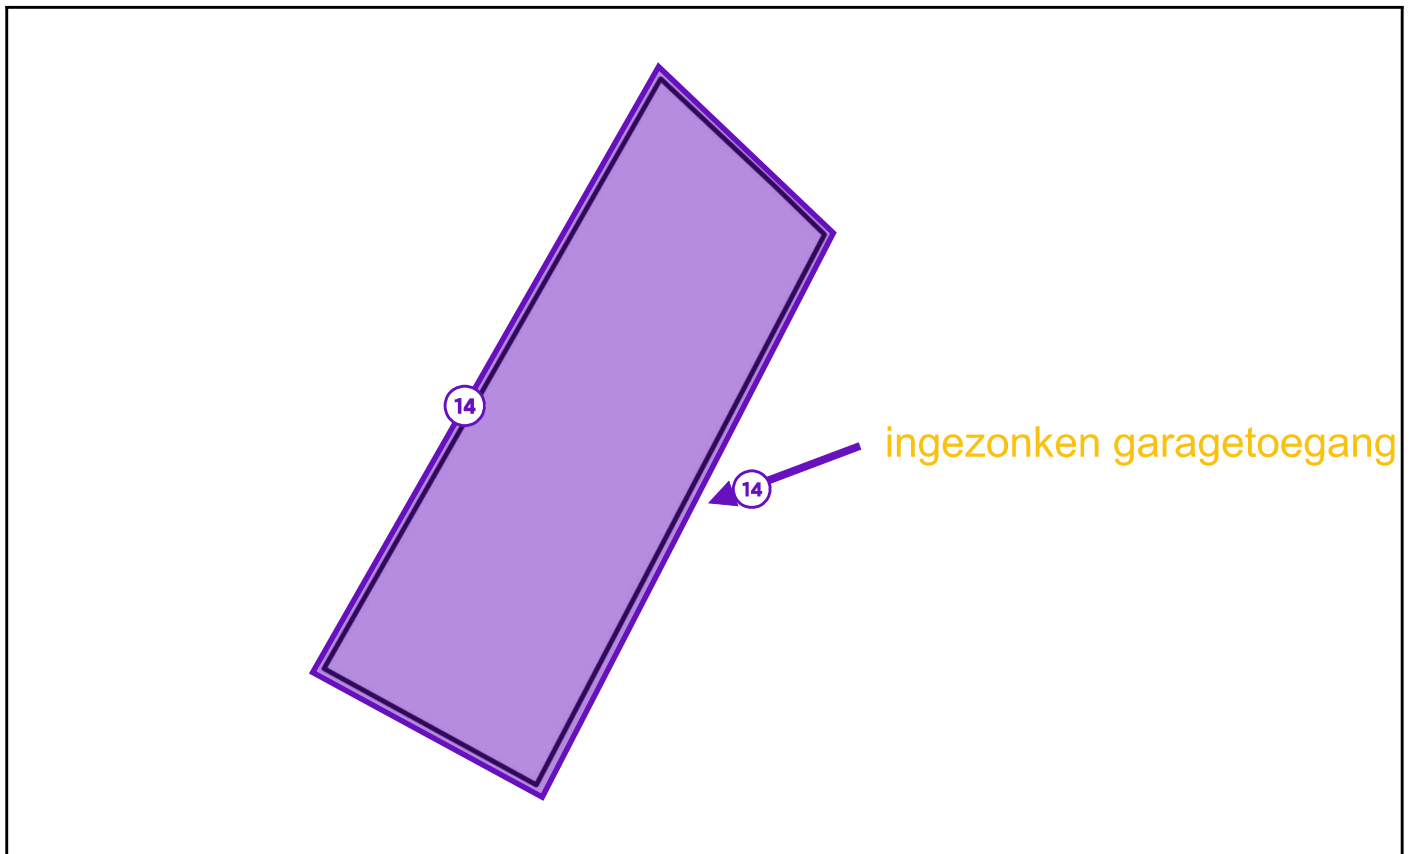
Plan 2.1: Plan ingezonken garagetoegang

Beschrijving	Type	Actie
14. Ingezonken garagetoegang	Advies	-

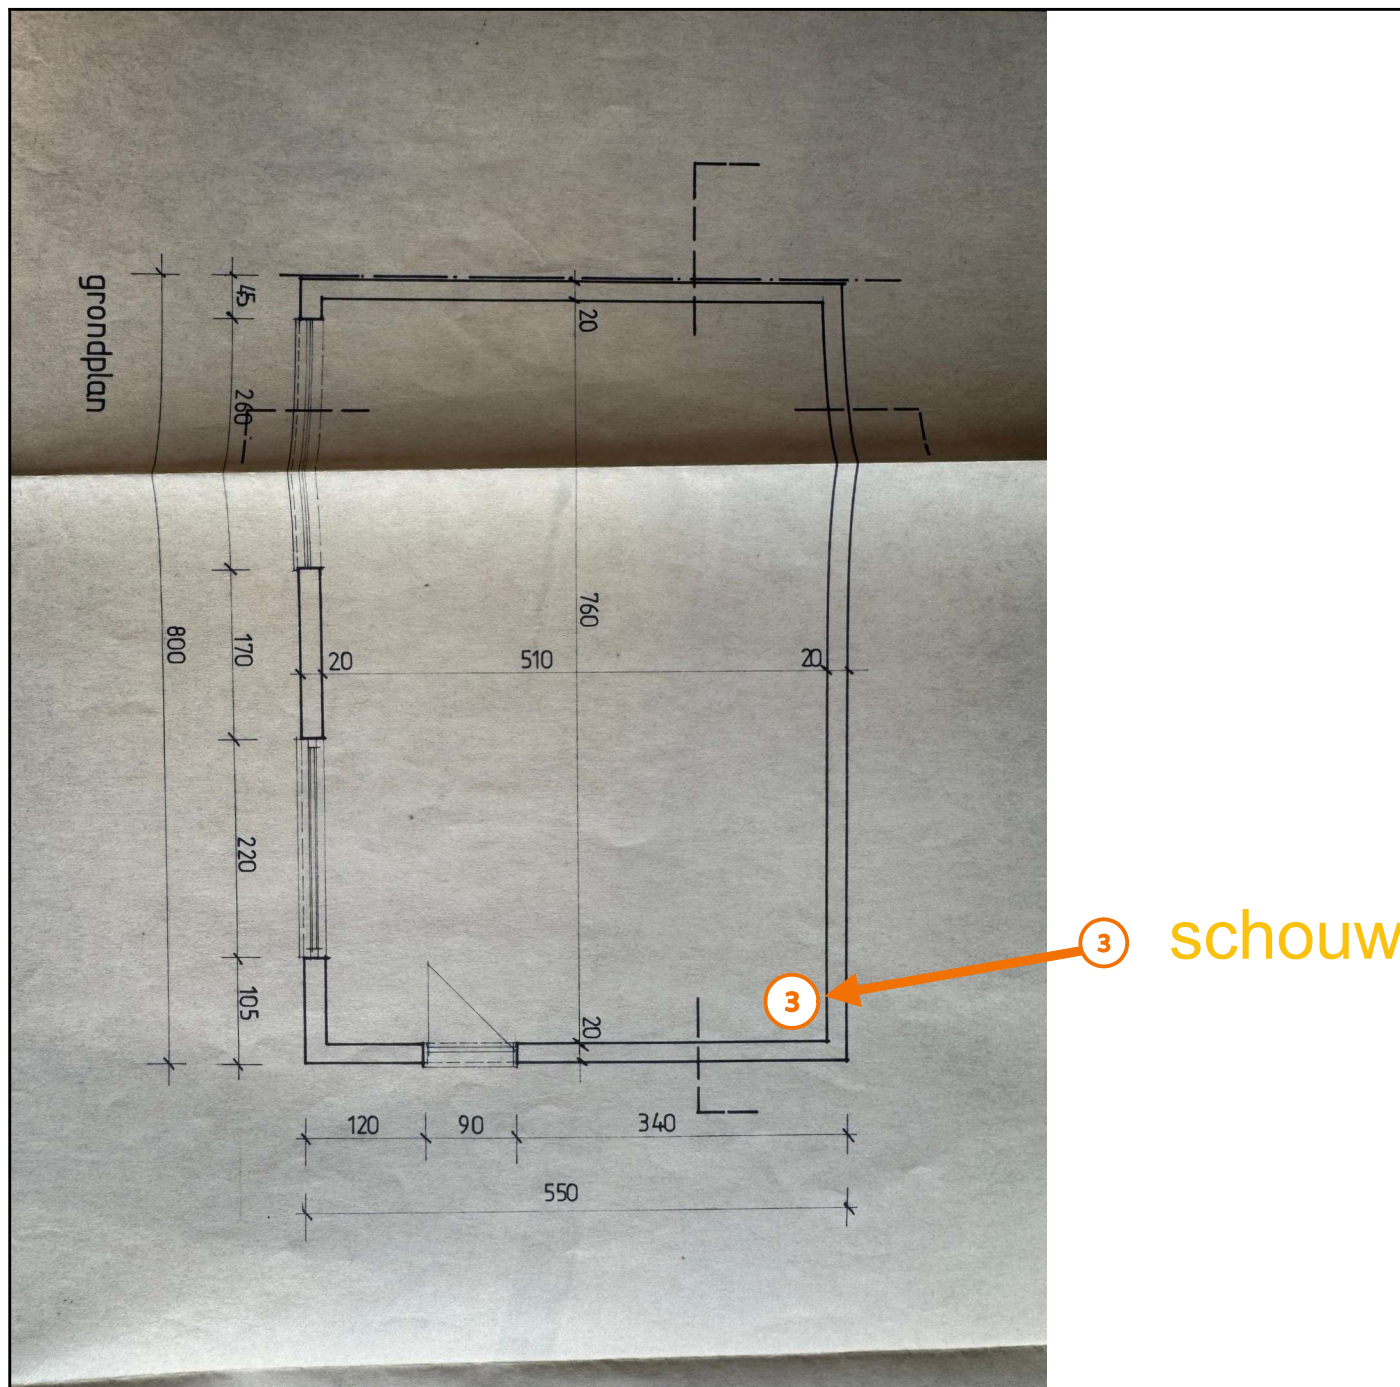
Plan 3.2: Plan atelier (schouw atelier)

Beschrijving	Type	Actie
3. Schouw atelier	Asbestmateriaal	Verwijderen

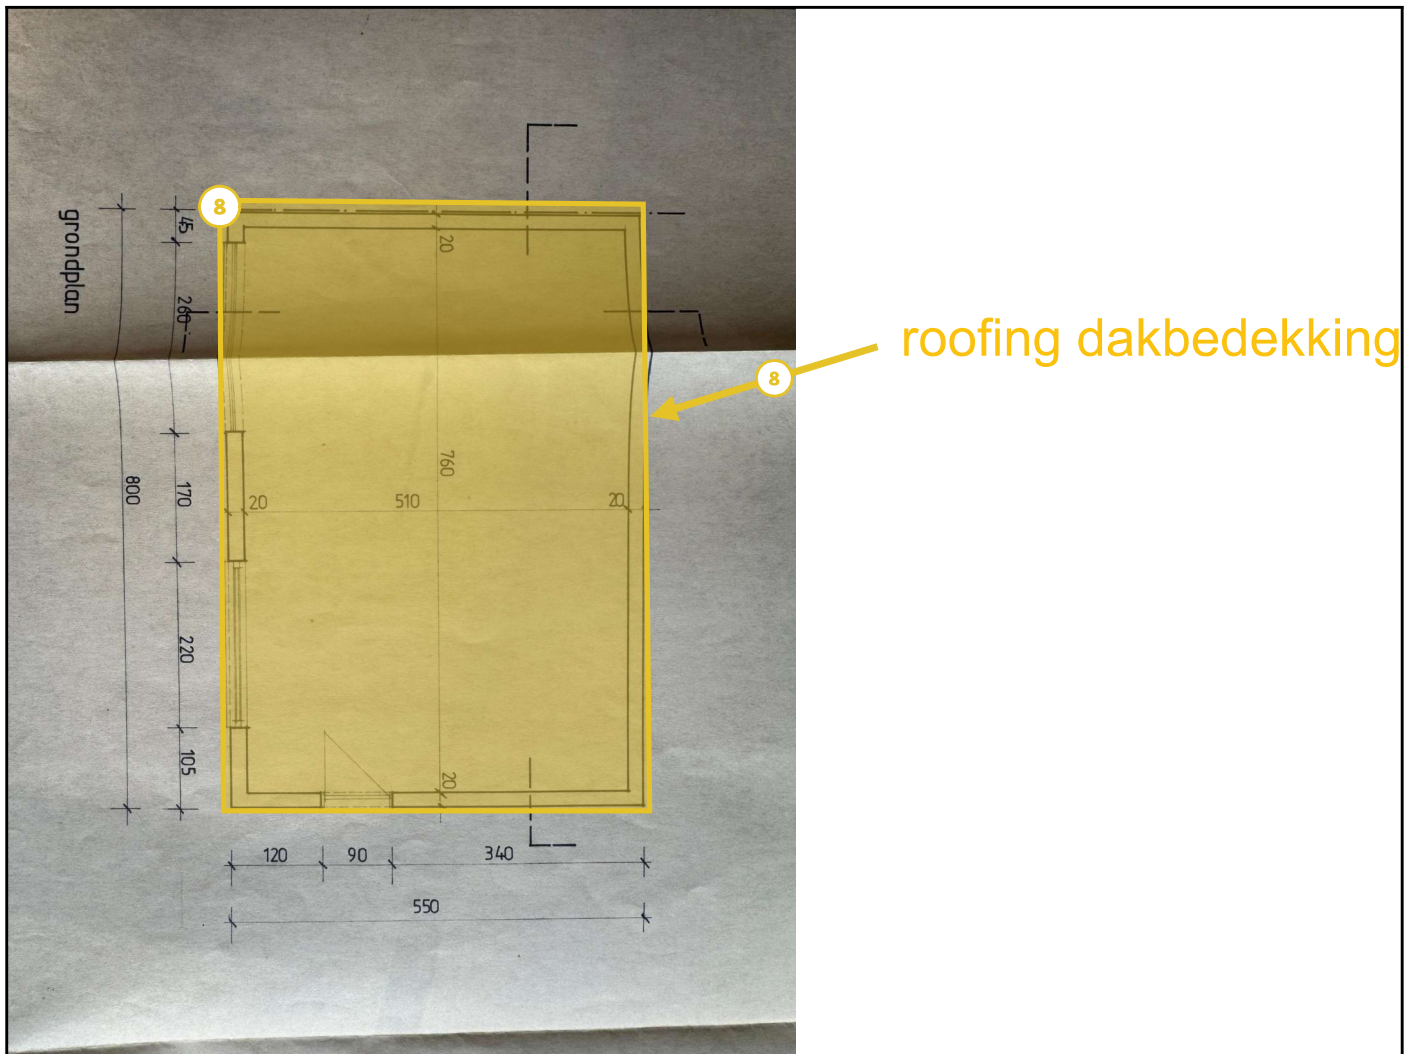
Plan 3.3: Plan atelier (roofing)

Beschrijving	Type	Actie
8. Roofing	Asbestmateriaal	Zorgvuldig beheren

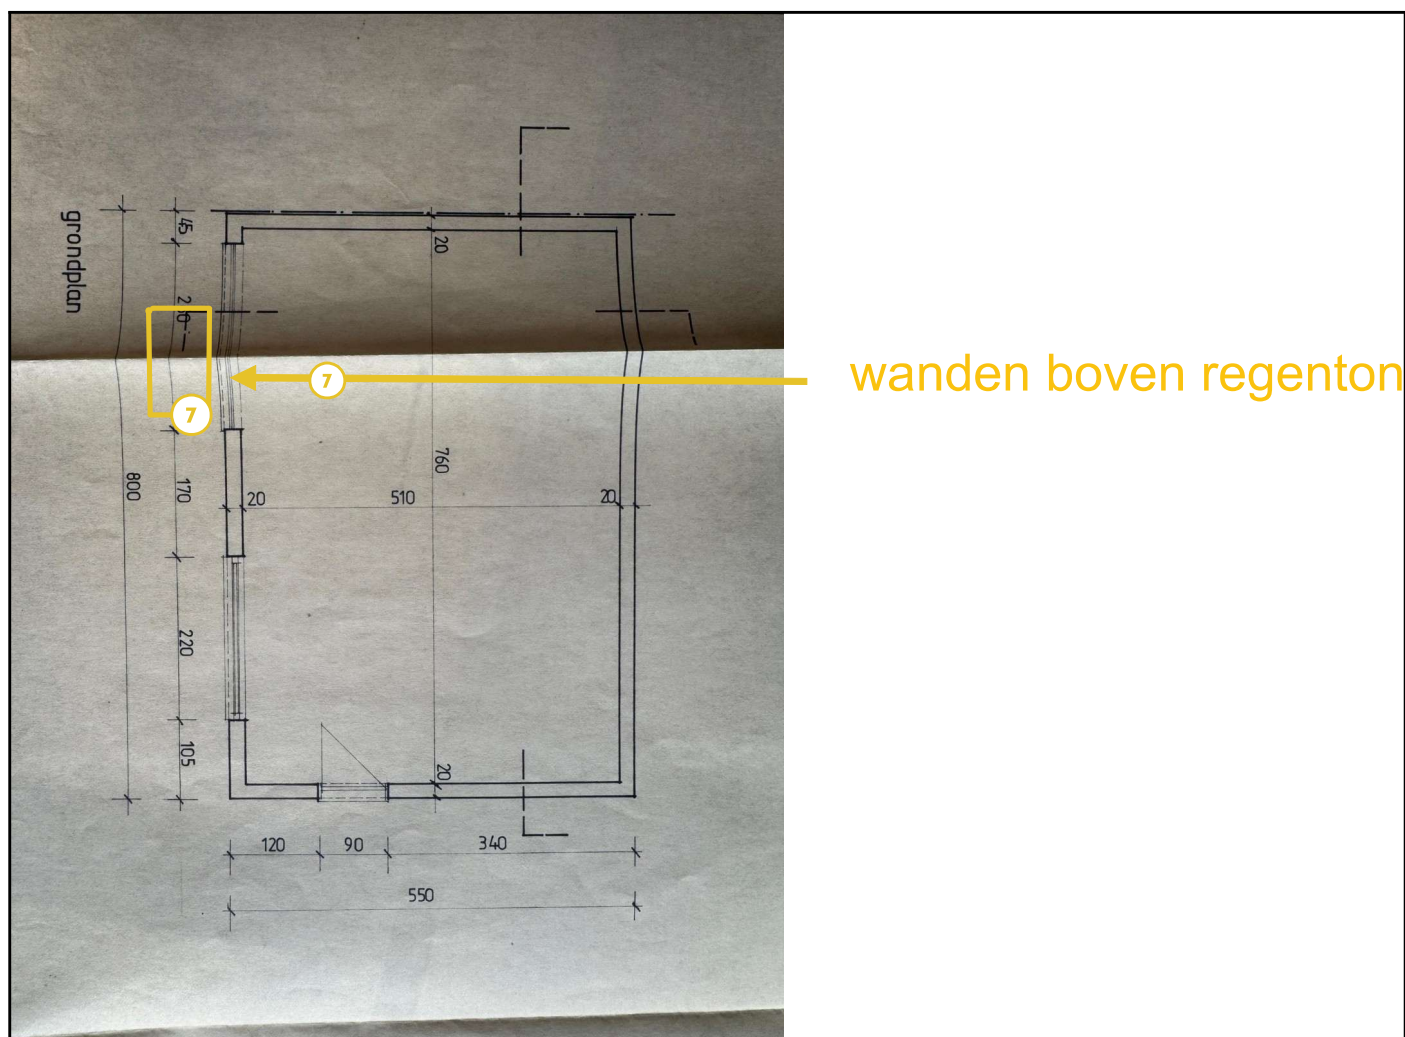
Plan 3.4: Plan atelier (wanden bestaande uit golfplaten)

Beschrijving	Type	Actie
7. Wanden bestaande uit golfplaten	Asbestmateriaal	Zorgvuldig beheren
