Asbestinventarisatetest

Wellingstraat 2, 8730 Beernem

Attestnummer : 20260329-000135.001

Uitgegeven op : 31.03.2026

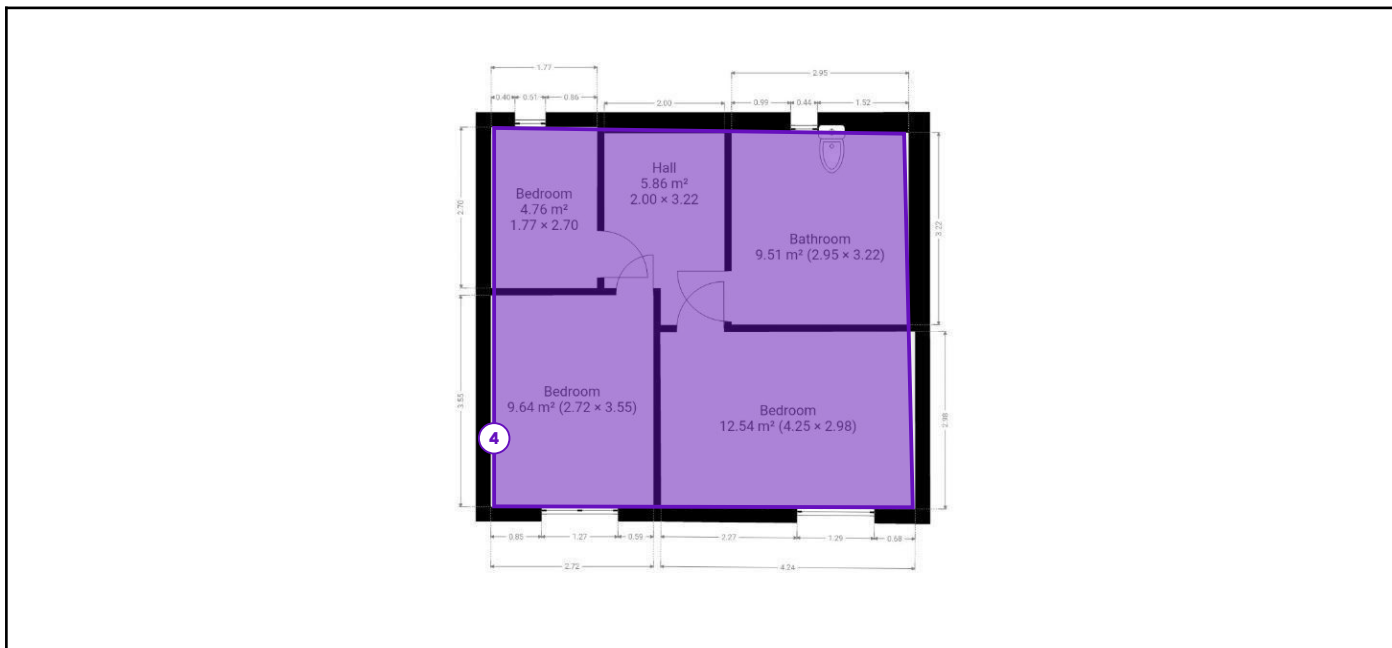
Plan 1.6: 1e verdieping kopie kopie

Beschrijving	Type	Actie
4. vloerzeil	Advies	-

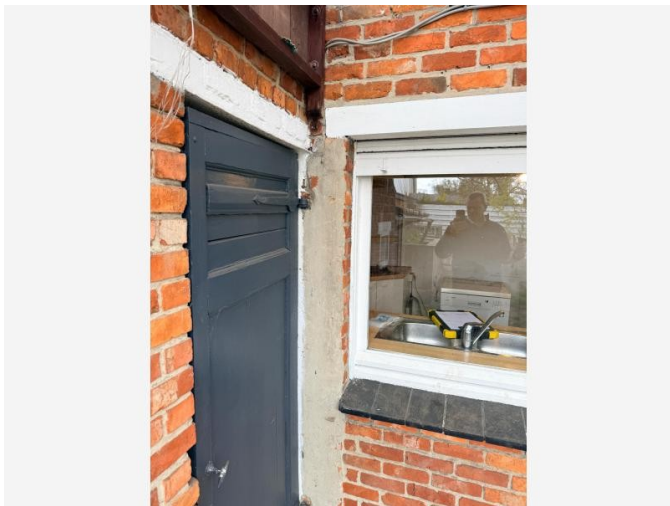
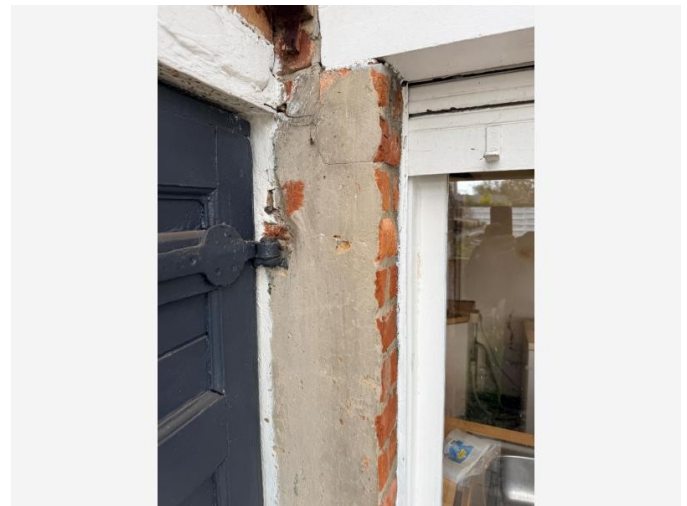
Beschrijving	Cementering buiten
Omgeving	Buiten
Primaire drager	Wand buitenschil
Bindmiddel van materiaal	Cement
Gebondenheid op basis van bindmiddel	Hecht
Hoeveelheid (gewicht - aantal)	<ul style="list-style-type: none">• 50,00 kg - 1 stuk
Totaal gewicht	50,00 kg
Identificatiemethode	Een monstername door de asbestdeskundige met laboanalyse door een asbestlabo.
Destructieve handeling voor identificatie	Nee

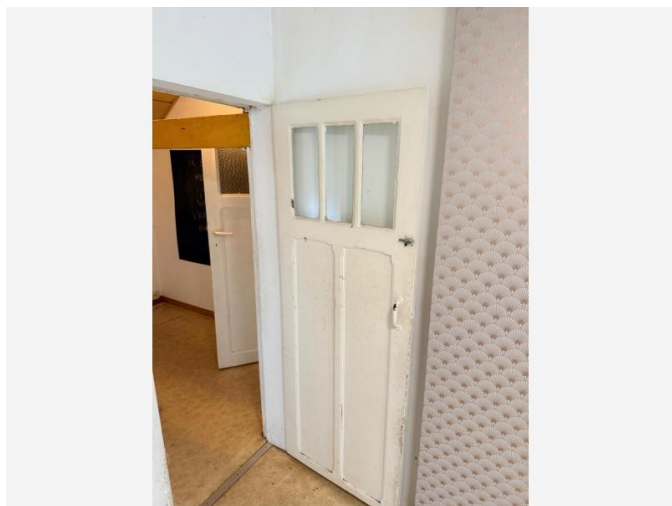
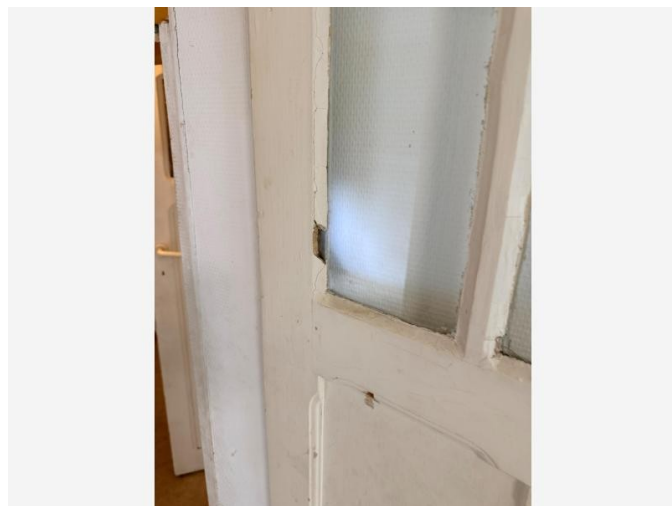
Beschrijving	Mastiek binnendeur
Omgeving	Binnen
Primaire drager	Wandopening verticaal (raam, deur, ...)
Bindmiddel van materiaal	Kitten, mastiek, pasta
Gebondenheid op basis van bindmiddel	Hecht
Hoeveelheid (gewicht - aantal)	<ul style="list-style-type: none">• 1,00 kg - 1 stuk
Totaal gewicht	1,00 kg
Identificatiemethode	Een monstername door de asbestdeskundige met laboanalyse door een asbestlabo.
Destructieve handeling voor identificatie	Nee

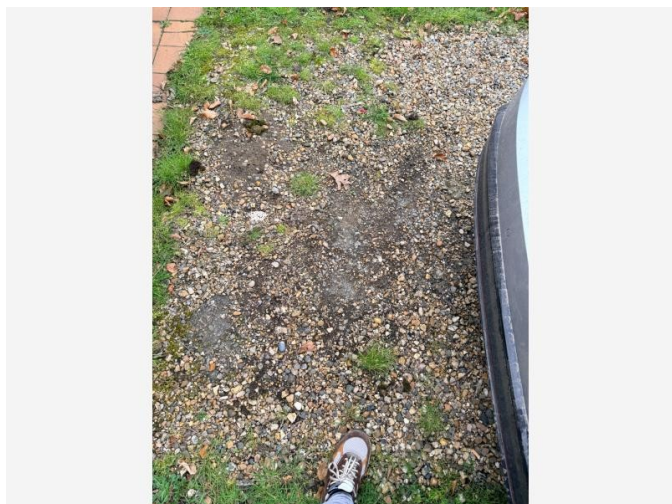
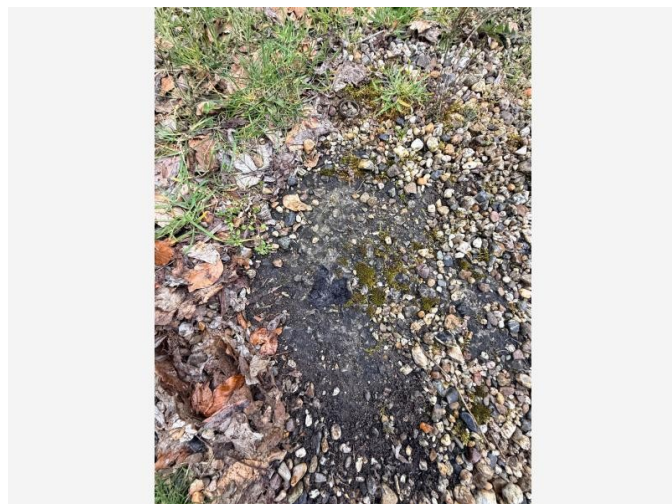
Beschrijving	Asfaltering
Omgeving	Buiten
Primaire drager	Verharding, wegenis
Bindmiddel van materiaal	Bitumen (roofing, teer, asfalt)
Gebondenheid op basis van bindmiddel	Hecht
Hoeveelheid (gewicht - aantal)	• 9.999,00 kg - 1 stuk
Totaal gewicht	9.999,00 kg
Identificatiemethode	Een monstername door de asbestdeskundige met laboanalyse door een asbestlabo.
Destructieve handeling voor identificatie	Nee

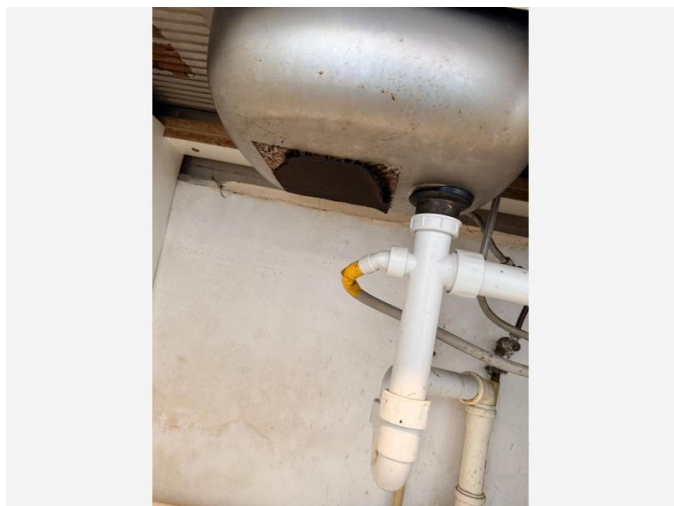
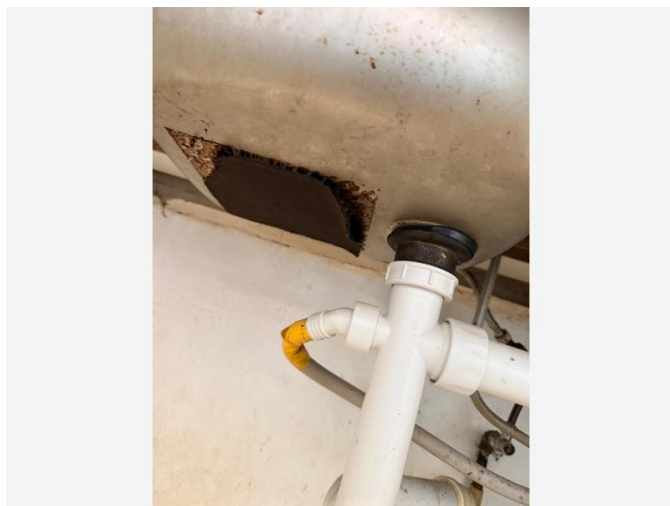
Beschrijving	antidreunplaat
Omgeving	Binnen
Primaire drager	Sanitaire infrastructuur en uitrusting (toe- en afvoer)
Bindmiddel van materiaal	Bitumen (roofing, teer, asfalt)
Gebondenheid op basis van bindmiddel	Hecht
Hoeveelheid (gewicht - aantal)	• 1,00 kg - 1 stuk
Totaal gewicht	1,00 kg
Identificatiemethode	Een monstername door de asbestdeskundige met laboanalyse door een asbestlabo.
Destructieve handeling voor identificatie	Nee

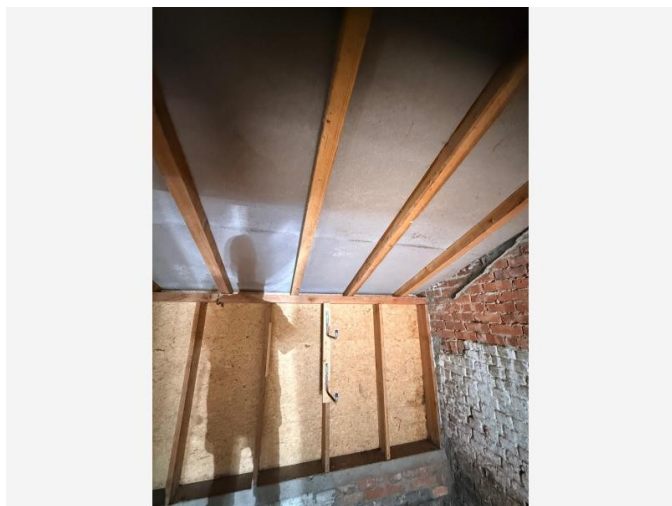
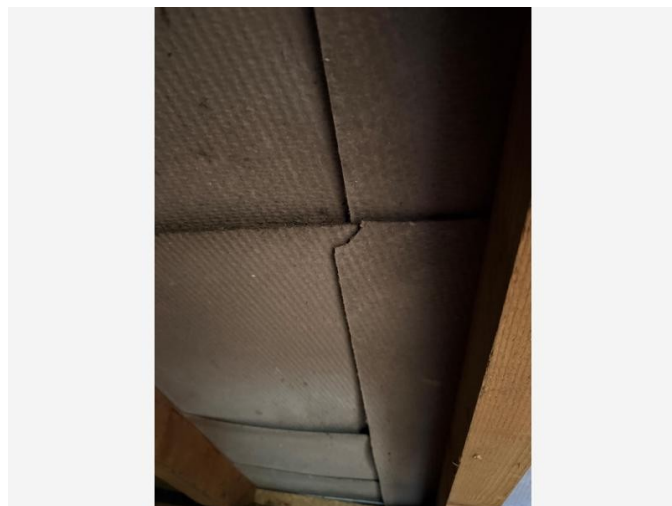
Beschrijving	Onderdak garage
Omgeving	Grenst aan binnen- en buitenlucht
Primaire drager	Schuin dak
Bindmiddel van materiaal	Cement
Gebondenheid op basis van bindmiddel	Hecht
Hoeveelheid (oppervlakte - dikte - aantal)	• 35,00 m ² - 0,32 cm - 1 stuk
Totaal volume	0,112 m ³
Identificatiemethode	Een monstername door de asbestdeskundige met laboanalyse door een asbestlabo.
Destructieve handeling voor identificatie	Nee

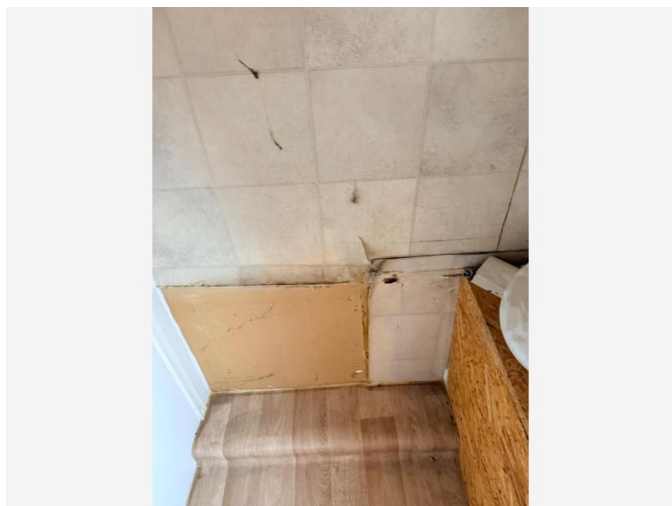
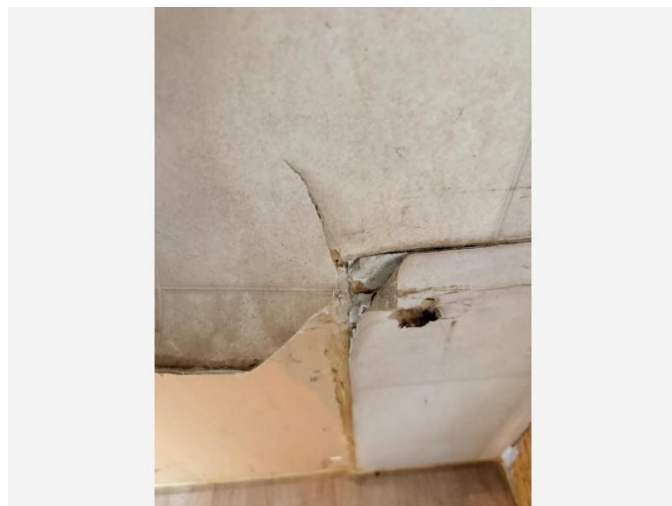
Beschrijving	Vloerzeil muur badkamer
Omgeving	Binnen
Primaire drager	Binnenwand
Bindmiddel van materiaal	Karton - papier - viltachtig
Gebondenheid op basis van bindmiddel	Niet-hechtgebonden
Hoeveelheid (oppervlakte - aantal)	• 12,00 m ² - 1 stuk
Totale oppervlakte	12,00 m ²
Identificatiemethode	Een monstername door de asbestdeskundige met laboanalyse door een asbestlabo.
Destructieve handeling voor identificatie	Nee

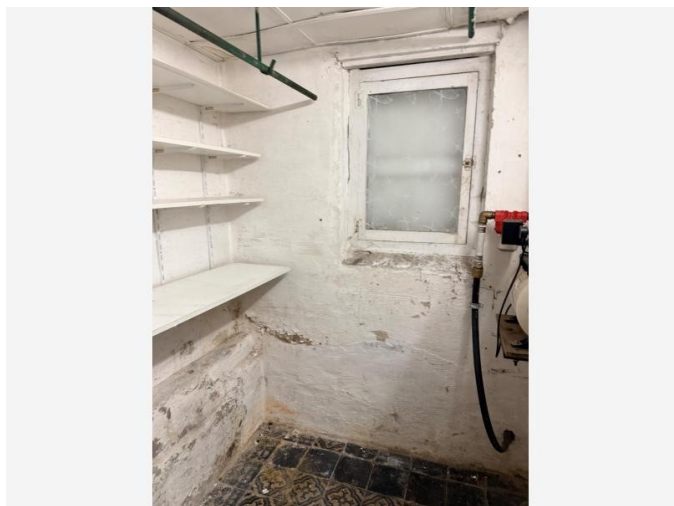
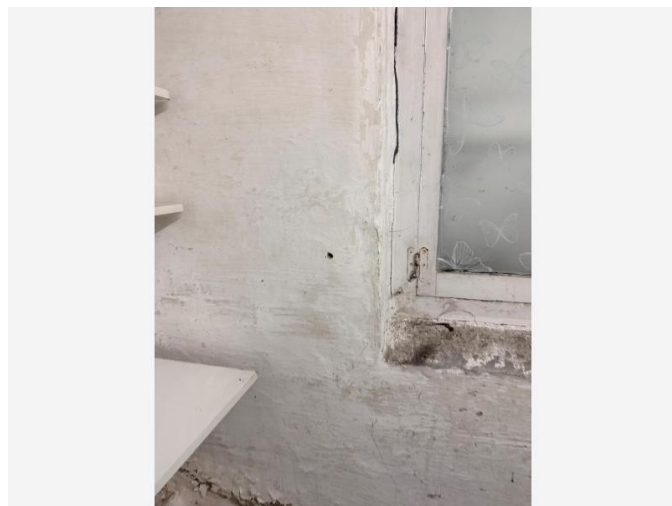
Beschrijving	cementering binnen
Omgeving	Binnen
Primaire drager	Binnenwand
Bindmiddel van materiaal	Cement
Gebondenheid op basis van bindmiddel	Hecht
Hoeveelheid (gewicht - aantal)	<ul style="list-style-type: none">• 200,00 kg - 1 stuk
Totaal gewicht	200,00 kg
Identificatiemethode	Een monstername door de asbestdeskundige met laboanalyse door een asbestlabo.
Destructieve handeling voor identificatie	Nee

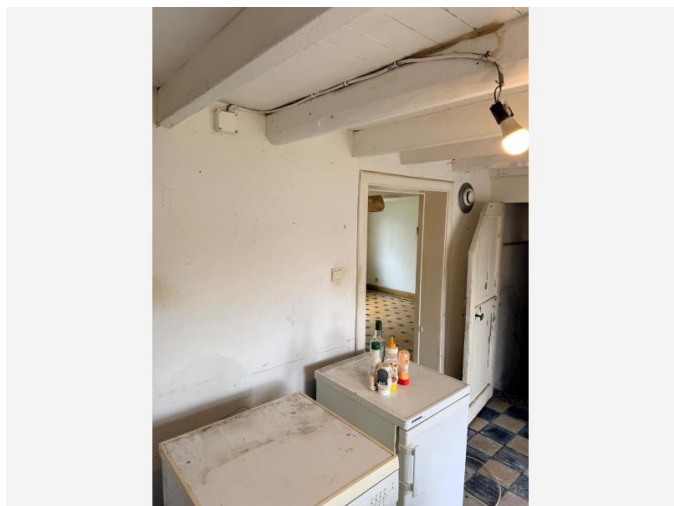
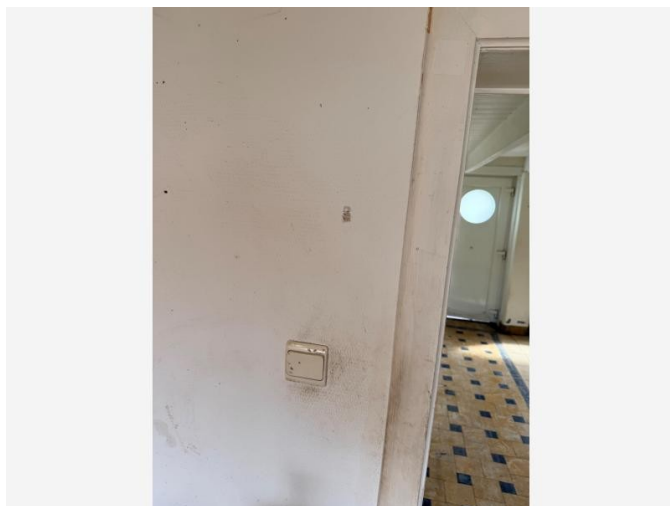
Beschrijving	Pleisterwerk muren
Omgeving	Binnen
Primaire drager	Binnenwand
Bindmiddel van materiaal	Gips - kalk
Gebondenheid op basis van bindmiddel	Niet-hechtgebonden
Hoeveelheid (oppervlakte - dikte - aantal)	• 125,00 m ² - 1,20 cm - 1 stuk
Totaal volume	1,50 m ³
Identificatiemethode	Een monstername door de asbestdeskundige met laboanalyse door een asbestlabo.
Destructieve handeling voor identificatie	Nee
Opmerking	de wanden op de 1e verdieping betreffen voorzetwanden

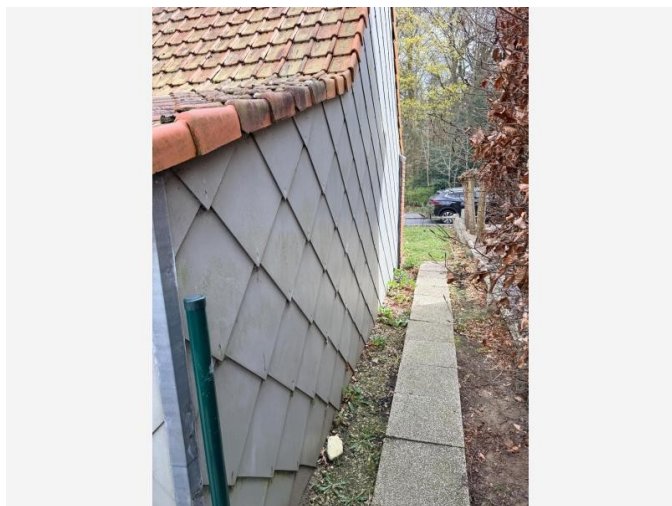
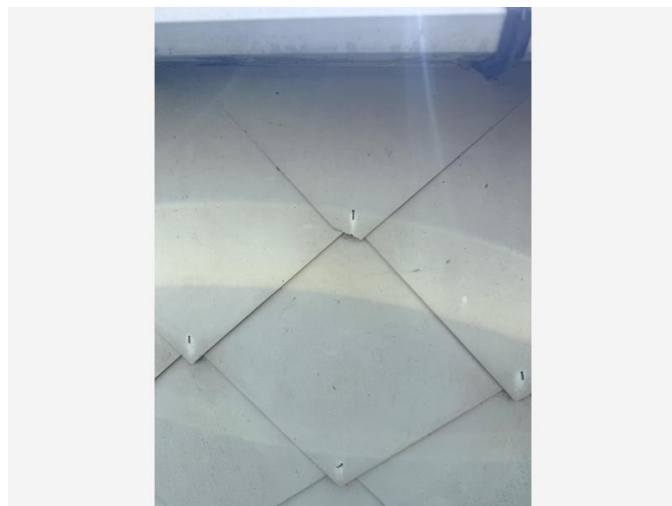
Beschrijving	Leien
Omgeving	Buiten
Primaire drager	Wand buitenschil
Bindmiddel van materiaal	Cement
Gebondenheid op basis van bindmiddel	Hecht
Hoeveelheid (oppervlakte - aantal)	• 35,00 m ² - 1 stuk
Totale oppervlakte	35,00 m ²
Identificatiemethode	Een monstername door de asbestdeskundige met laboanalyse door een asbestlabo.
Destructieve handeling voor identificatie	Nee

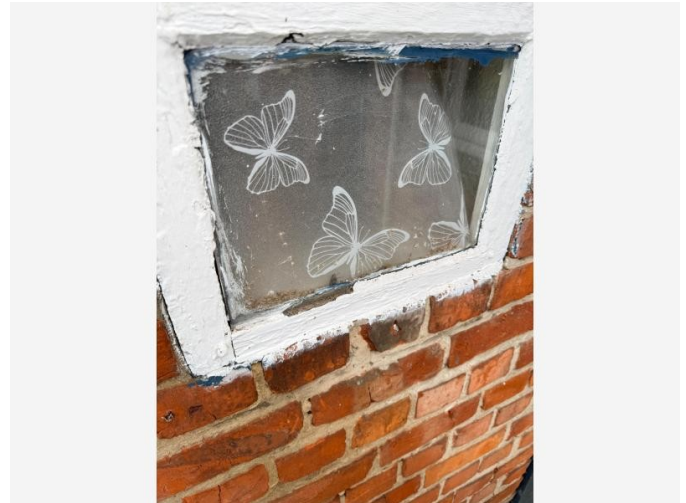
Detailfoto

Conclusie

Geen asbest

#	Type	Referentie	Resultaat
15.1	Puntmonster	MM11	Geen asbest

Beschrijving	Mastiek ramen hout
Omgeving	Buiten
Primaire drager	Wandopening verticaal (raam, deur, ...)
Bindmiddel van materiaal	Kitten, mastiek, pasta
Gebondenheid op basis van bindmiddel	Hecht
Hoeveelheid (gewicht - aantal)	<ul style="list-style-type: none">• 8,00 kg - 1 stuk
Totaal gewicht	8,00 kg
Identificatiemethode	Een monstername door de asbestdeskundige met laboanalyse door een asbestlabo.
Destructieve handeling voor identificatie	Nee

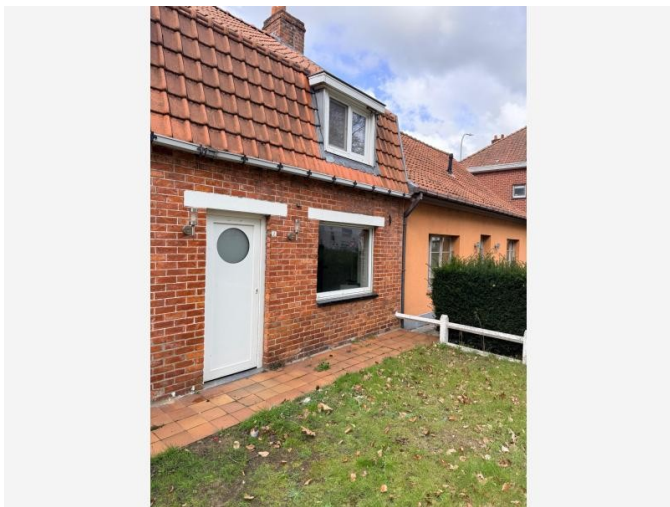
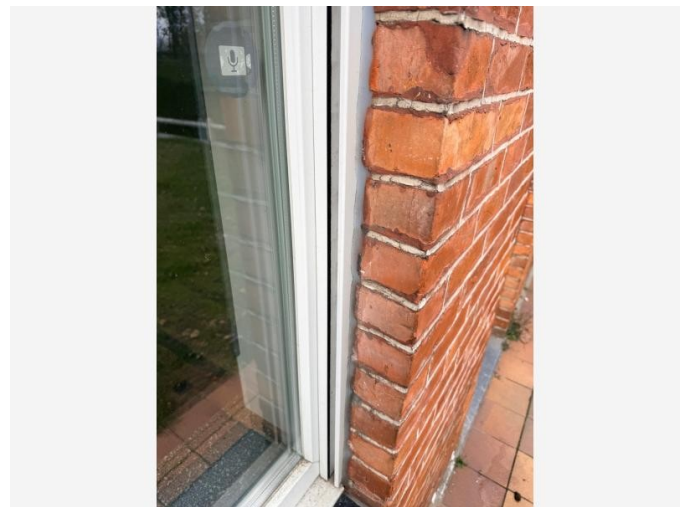
Beschrijving	Notitie	Terug te vinden op plannen
Fiche 17: mastiek ramen vooraan	kitwerk voelt elastisch aan, dit type kitwerk is niet asbestverdacht	Plan 1.1: Gelijkvloers Plan 1.5: 1e verdieping kopie
Fiche 18: dakbedekking kunststof golfplaten	Golfplaten bestaan uit kunststof, deze zijn niet asbestverdacht	Plan 1.7: Hoofdgebouw dakenplan Plan 2.2: Tuinhuis dakenplan
Fiche 19: Onderdak woning	Onderdak bestaat uit een onderdakdoek, deze is niet asbestverdacht	Plan 1.8: Hoofdgebouw dakenplan kopie
Fiche 20: dakbedekking schuin dak	Dak bestaat uit keramische dakpannen, deze zijn niet asbestverdacht	Plan 1.7: Hoofdgebouw dakenplan

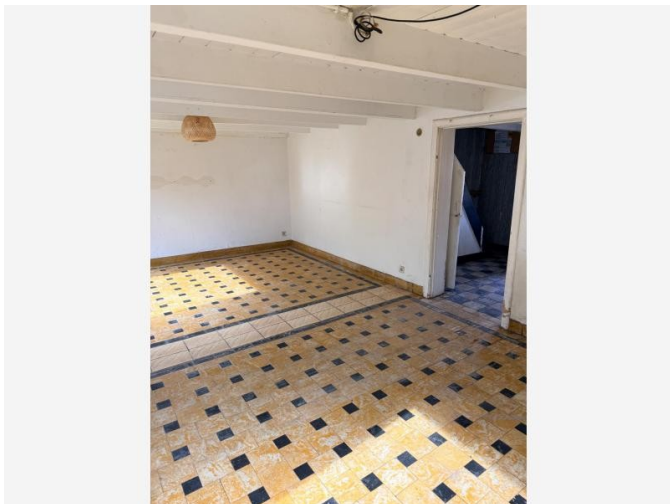
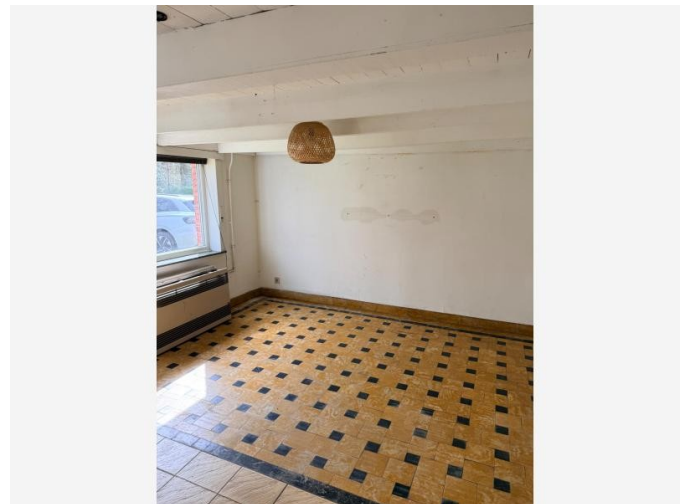
Beschrijving	Notitie	Terug te vinden op plannen
Fiche 21: Leidingisolatie	-	-
Fiche 22: lift	-	-
Fiche 23: stookketel	-	-
Fiche 24: Pleisterwerk Plafond	Plafonds bevatten geen pleisterwerk of bestaan uit verlaagde plafonds	Plan 1.3: Gelijkvloers kopie kopie Plan 1.4: 1e verdieping
