Asbestinventarisatetest

Veeweidestraat 134, 3080 Tervuren

Attestnummer : 20250916-000294.000

Niet-asbestveilig

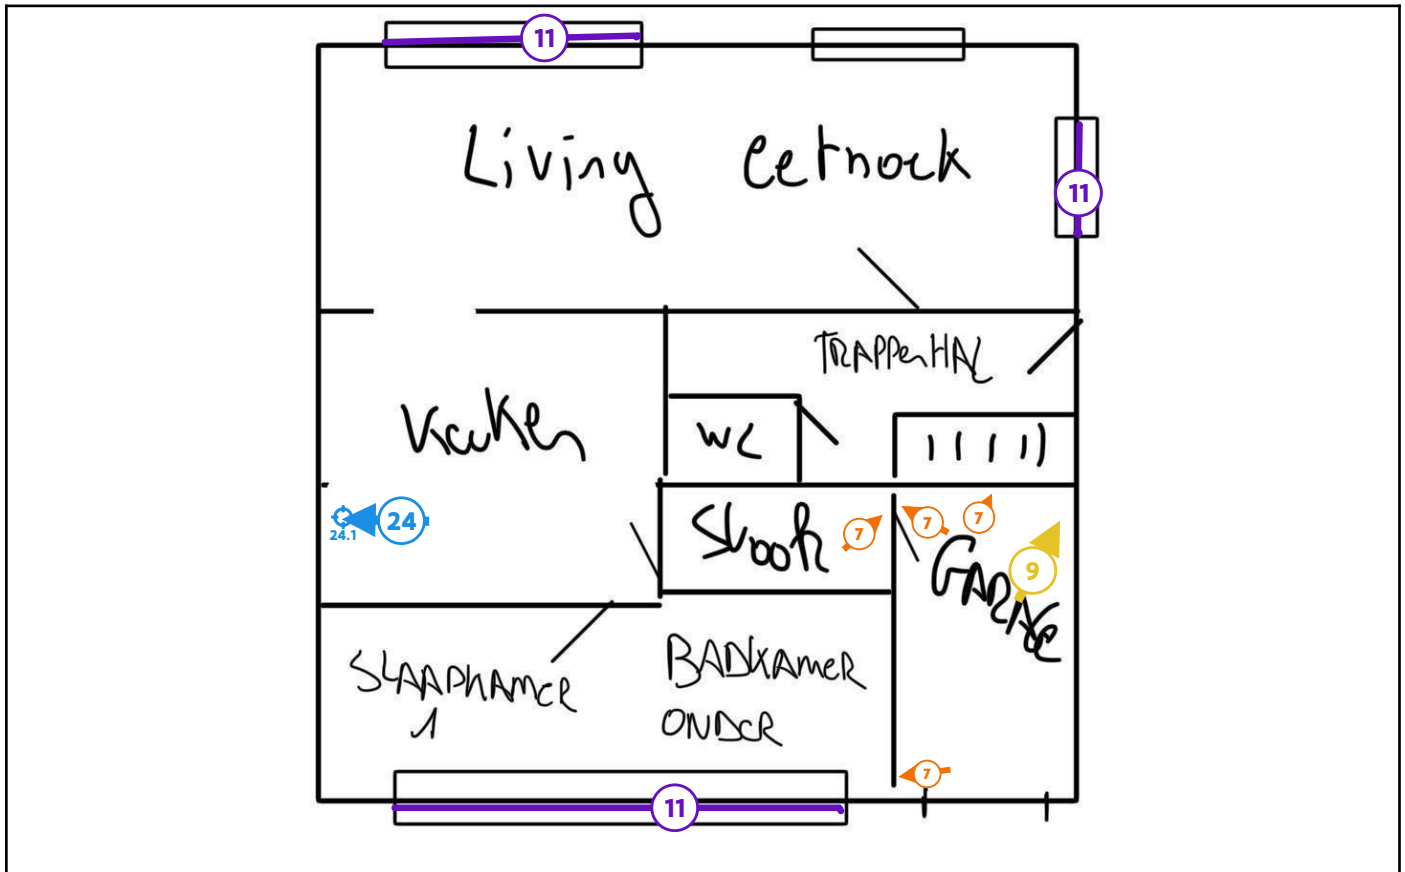
Plan 1.4: Gelijkvloers

Beschrijving	Type	Actie
7. Bakeliet - Stopcontacten & schakelaars (binnen)	Asbestmateriaal	Verwijderen
9. Bakeliet meter- en zekering kast	Asbestmateriaal	Zorgvuldig beheren
11. Afkitting ramen	Advies	-
24. Ontdreuningsplaat/anti-dreunplaat onder spoelbak	Geen asbest	-
24.1 Code: M05	Puntmonster	-

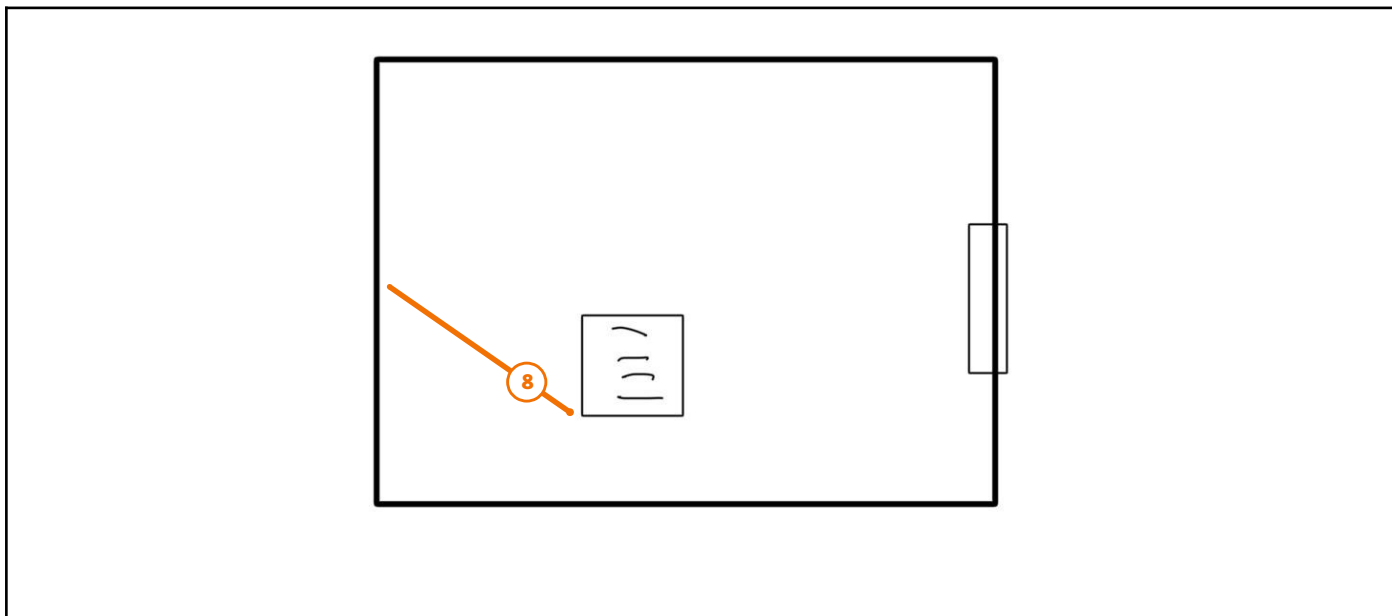
Plan 1.9: Zolder

Beschrijving	Type	Actie
8. Asbestcementkoker	Asbestmateriaal	Maatregelen nemen

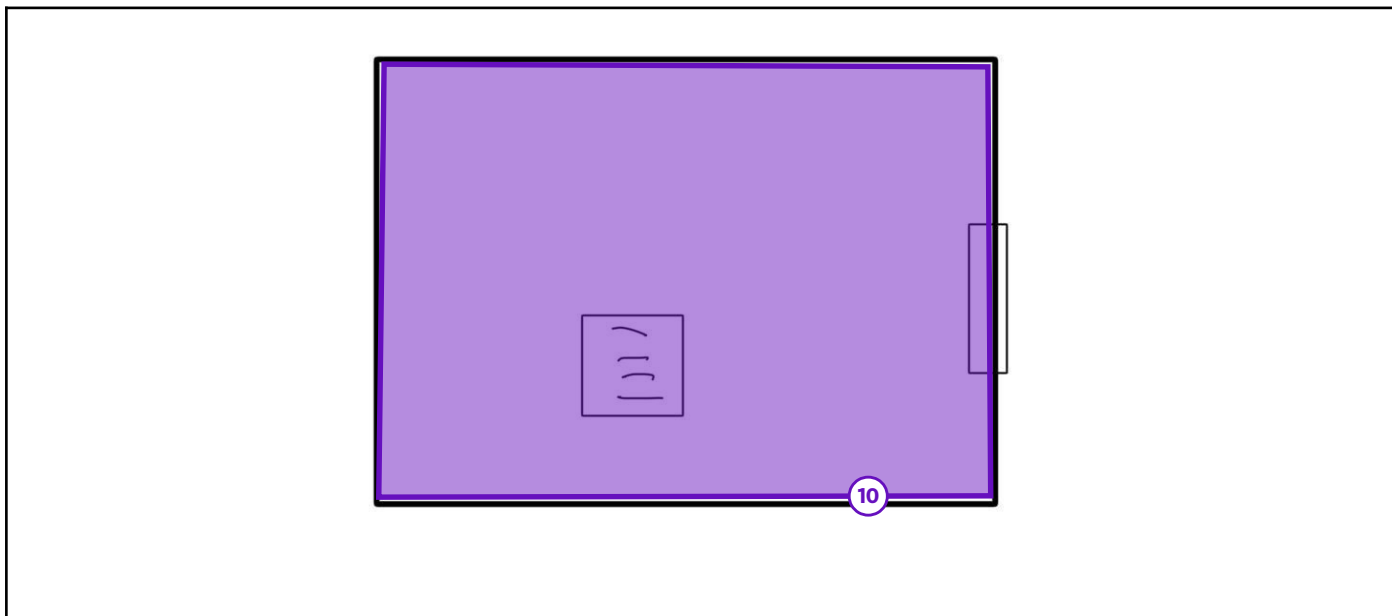
Plan 1.10: Zolder

Beschrijving	Type	Actie
10. Onderdak	Beperking	-

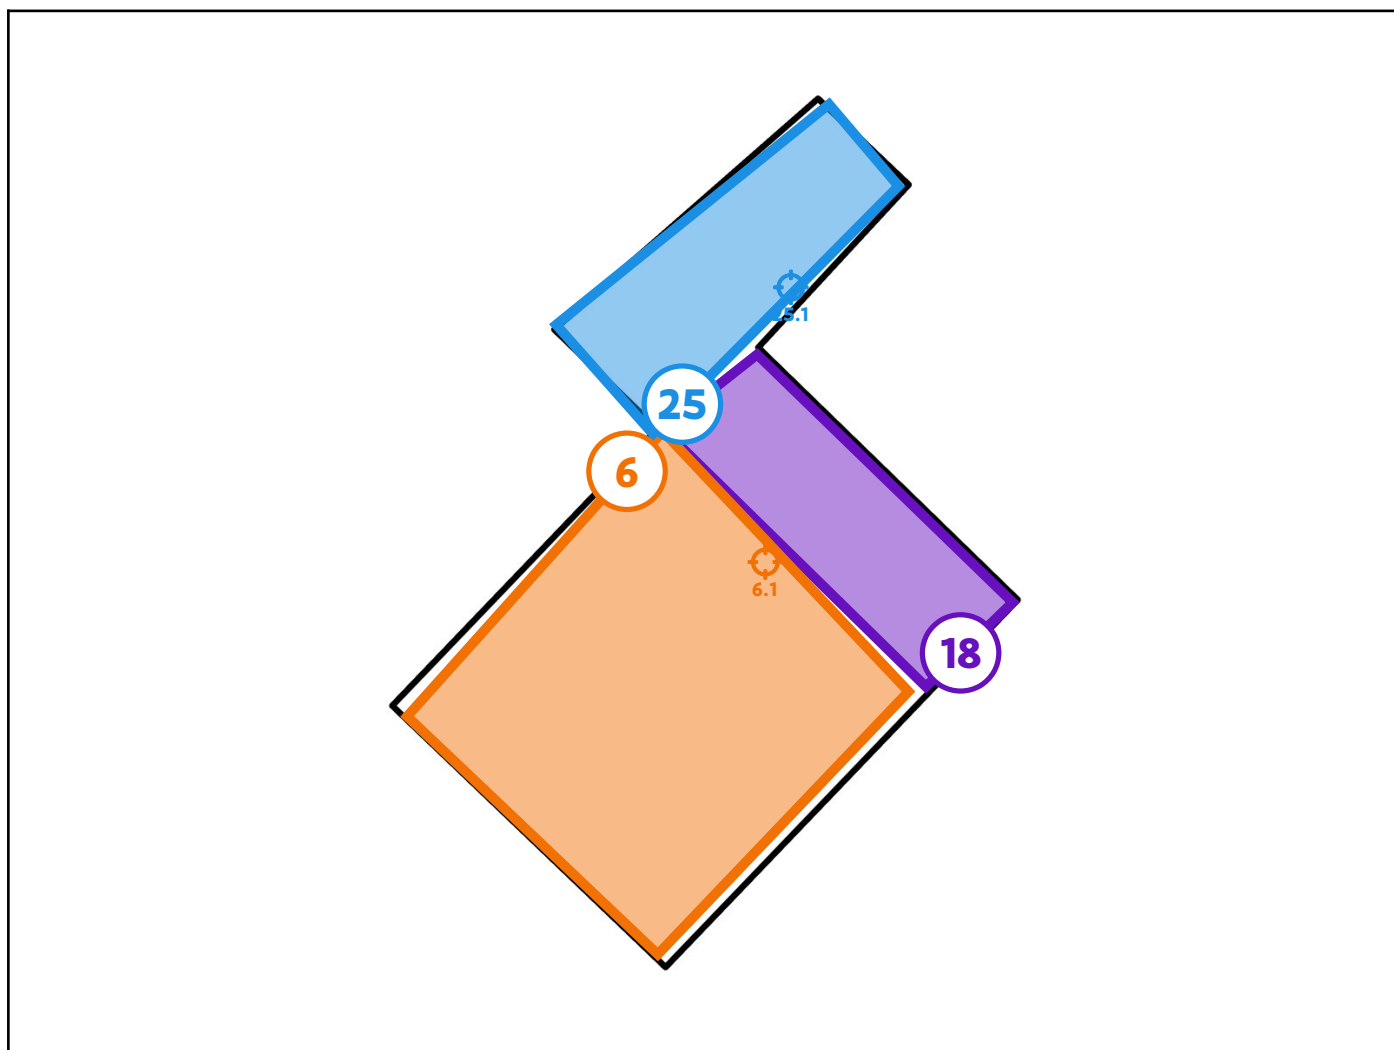
Plan 1.11: Hoofdgebouw plan

Beschrijving	Type	Actie
6. Dakbedekking - Dakleien	Asbestmateriaal	Verwijderen
6.1 Code: M09	Puntmonster	-
18. Dakbedekking - EPDM	Advies	-
25. dakbedekking - golfplaten (tuinhuis)	Geen asbest	-
25.1 Code: M06	Puntmonster	-

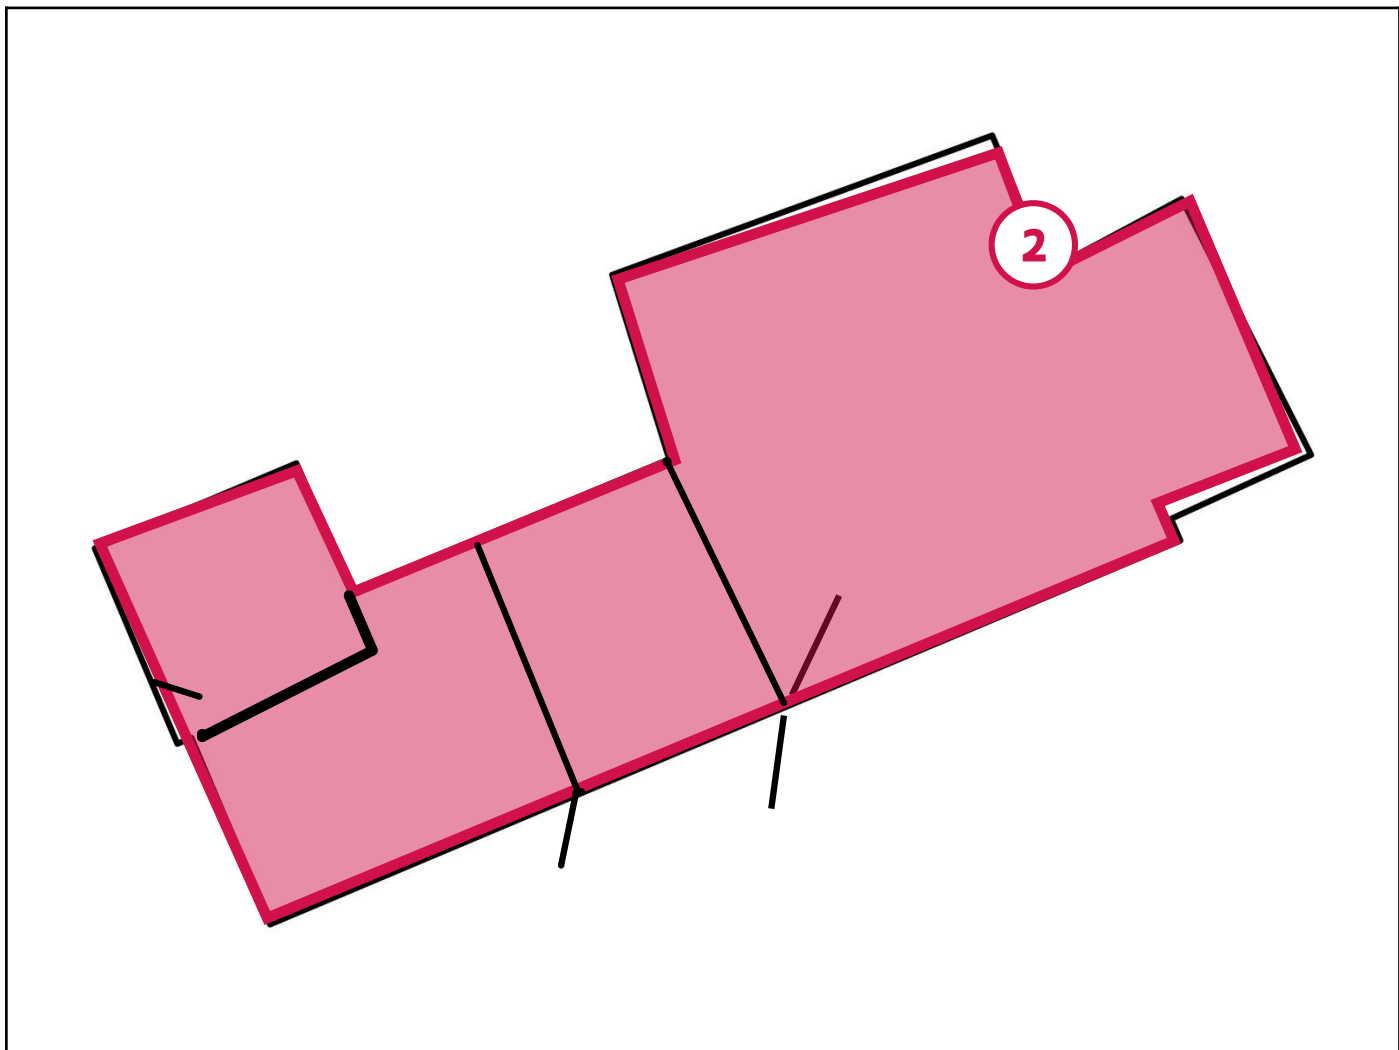
Plan 3.1: Paardenstal plan

Beschrijving	Type	Actie
2. dakbedekking - golfplaten (paardenstallen)	Asbestmateriaal	Dringend verwijderen

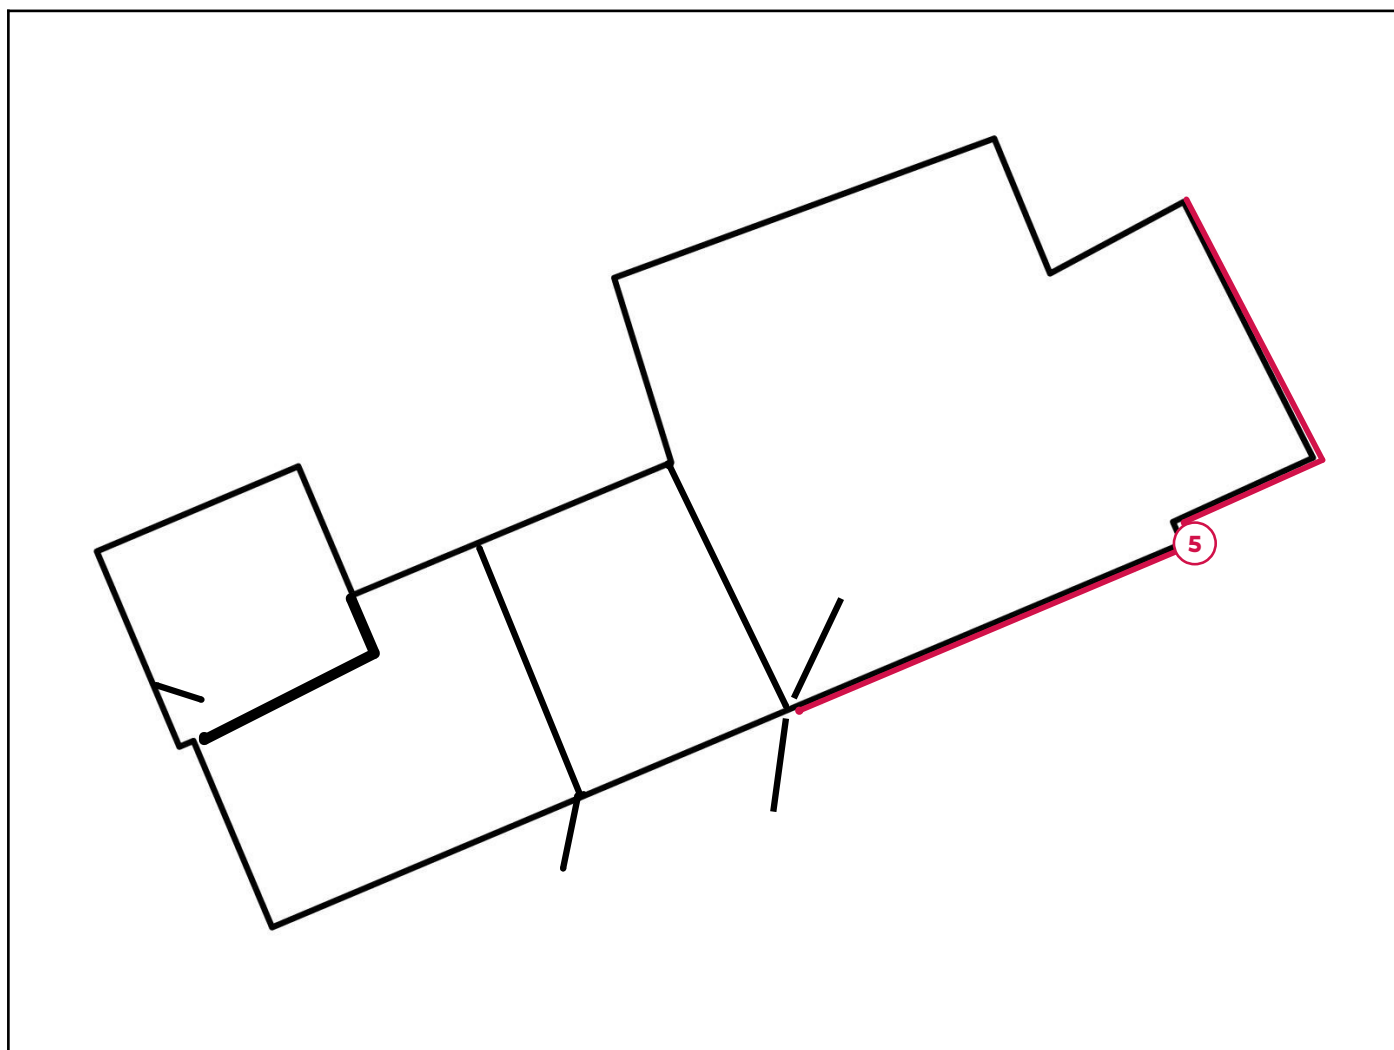
Plan 3.2: Paardenstal

Beschrijving	Type	Actie
5. Golfplaten - Wanden Paardenstal	Asbestmateriaal	Dringend verwijderen

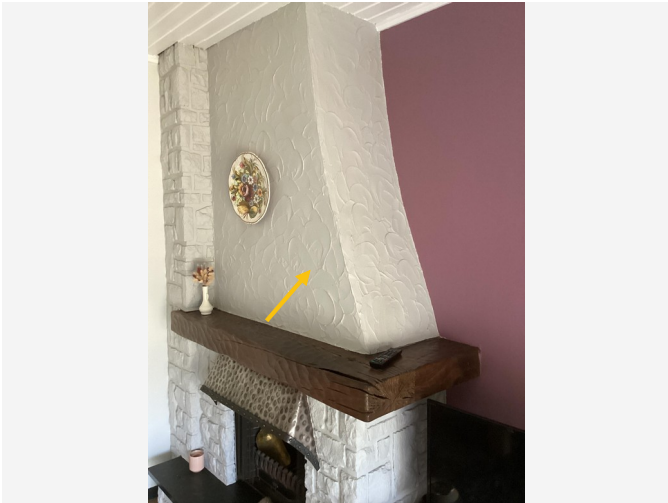
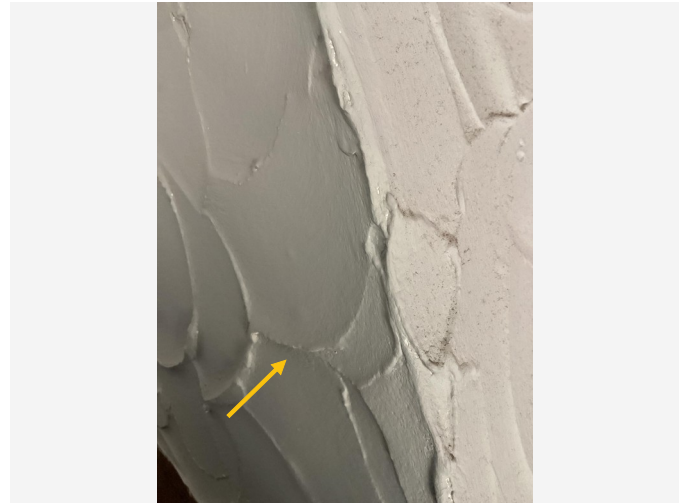
Geen asbest

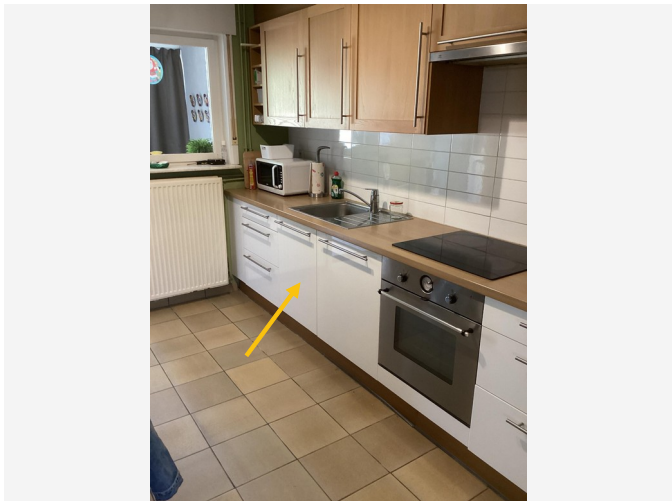
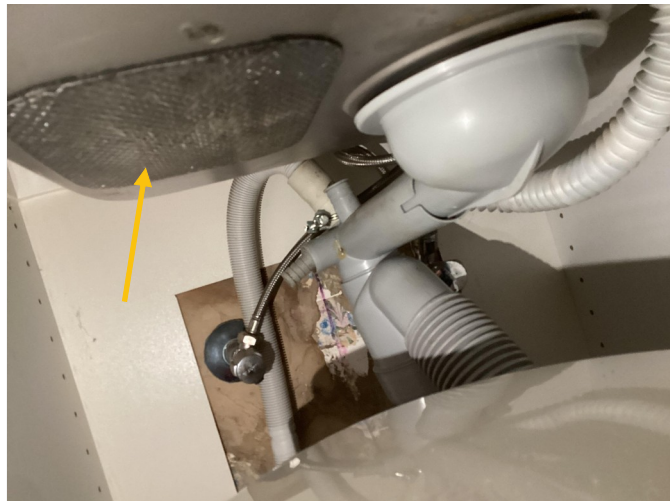
Fiche 24: Ontdreuningsplaat/anti-dreunplaat onder spoelbak

Geen asbest

Beschrijving	Ontdreuningsplaat/anti-dreunplaat onder spoelbak
Omgeving	Binnen
Primaire drager	Sanitaire infrastructuur en uitrusting (toe- en afvoer)
Bindmiddel van materiaal	Bitumen (roofing, teer, asfalt)
Gebondenheid op basis van bindmiddel	Hecht
Hoeveelheid (gewicht - aantal)	<ul style="list-style-type: none">• 0,20 kg - 1 stuk
Totaal gewicht	0,20 kg
Identificatiemethode	Vaststelling met monstername
Destructieve handeling voor identificatie	Nee
Opmerking	De hoeveelheid betreft een schatting.

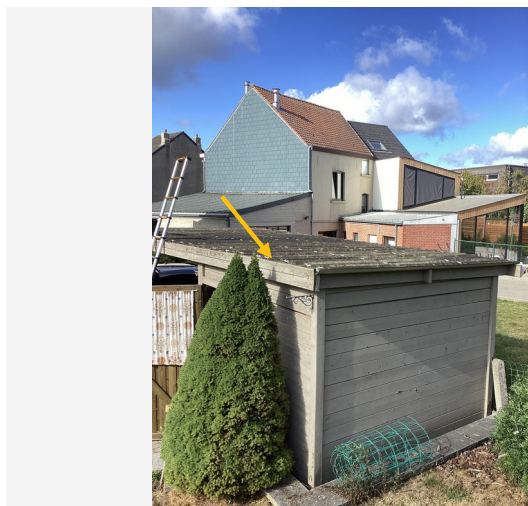
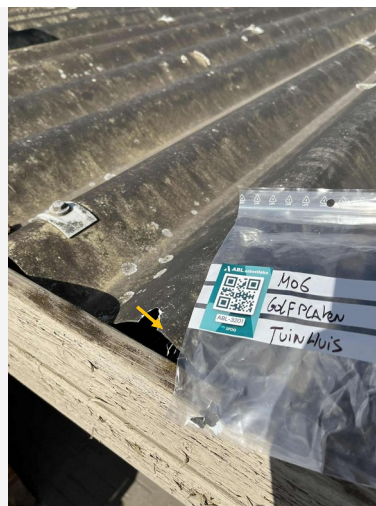
Fiche 25: dakbedekking - golfplaten (tuinhuis)

Geen asbest
