Asbestinventarisatetest

Leernsesteenweg 238, 9800 Deinze

Attestnummer : 20250611-000388.000

Niet-asbestveilig

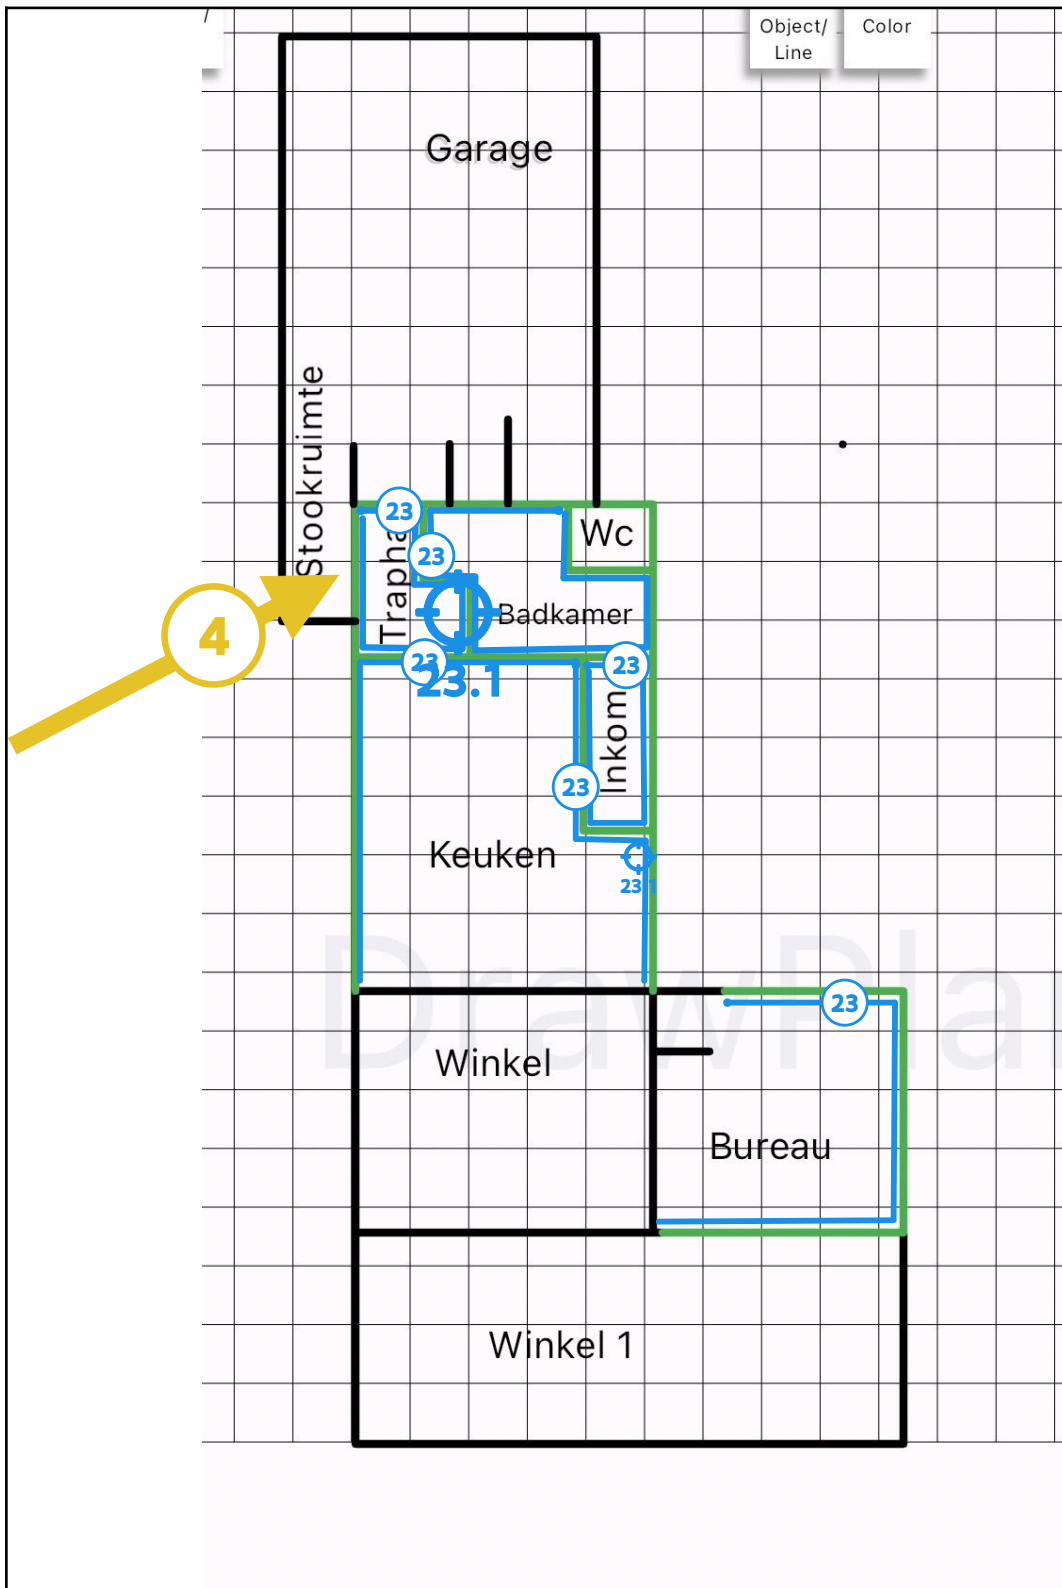
Plan 1.3: Woning plan GLV a

4. Roetluik met houder (visueel).	Asbestmateriaal	Zorgvuldig beheren
23. Muurpleister.	Geen asbest	-
23.1 Code: 01	Mengmonster	-

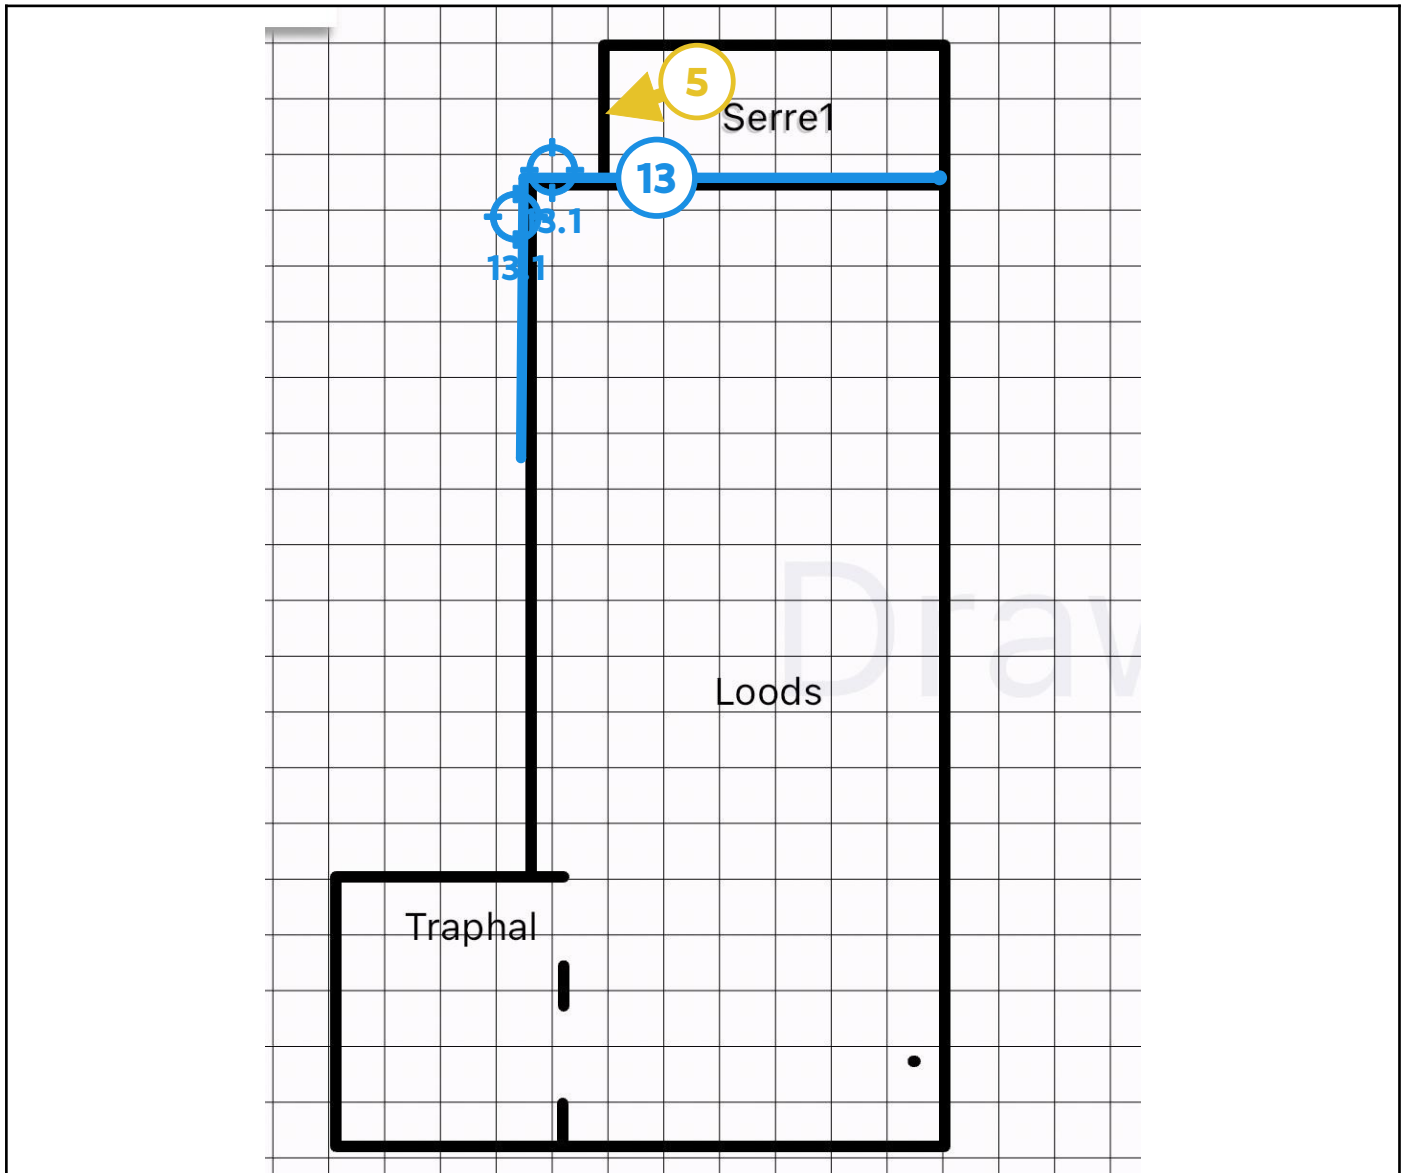
Plan 1.5: Loods plan GLV

Beschrijving	Type	Actie
5. Bakeliet toep.(schakelaars-stopcontact.-verdeel dozen-radiatorknoppen.	Asbestmateriaal	Zorgvuldig beheren
13. cementering 4 (gevels loods)	Geen asbest	-
13.1 Code: 14	Mengmonster	-

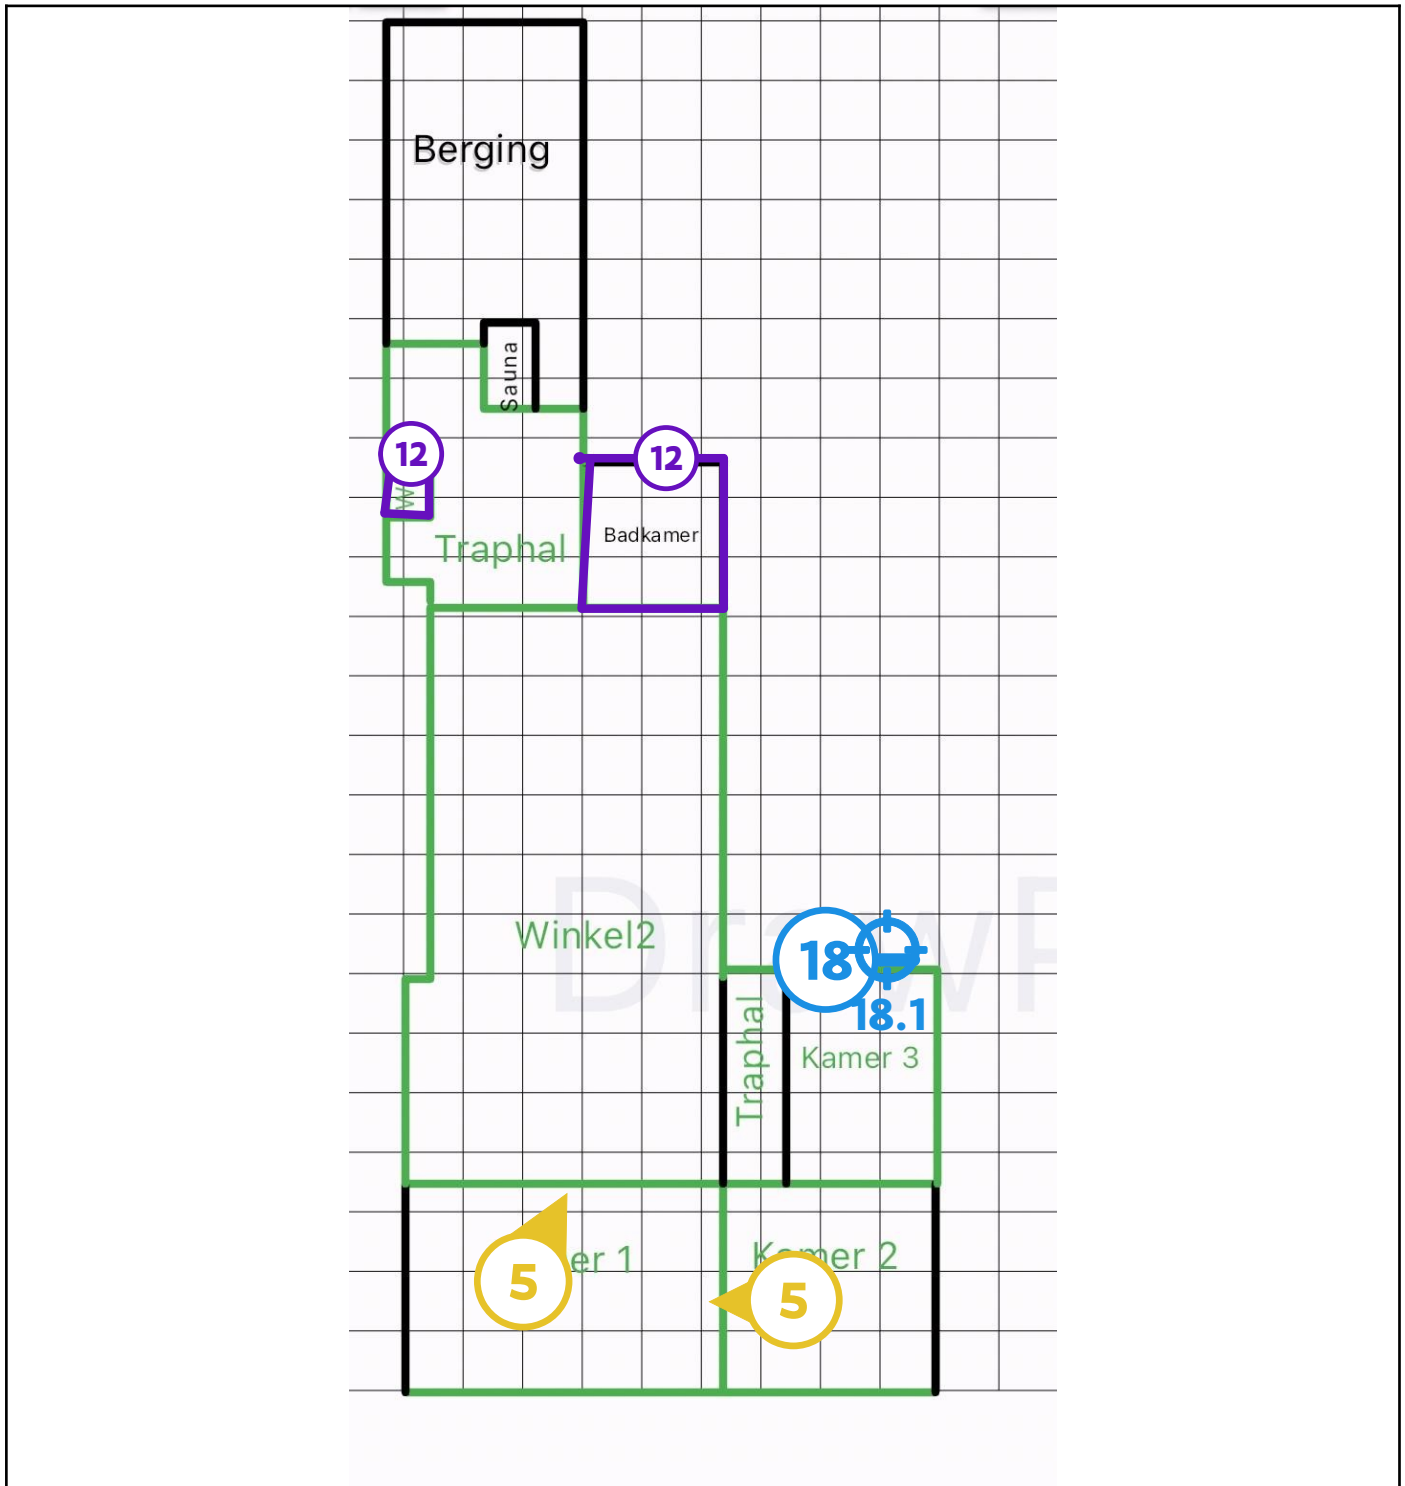
Plan 1.8: Woning plan +1

Beschrijving	Type	Actie
5. Bakeliet toep.(schakelaars-stopcontact.-verdeel dozen-radiatorknoppen.	Asbestmateriaal	Zorgvuldig beheren

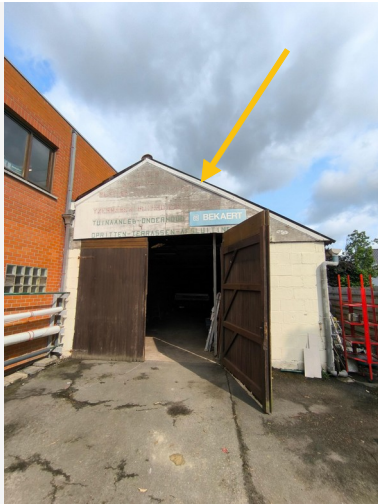
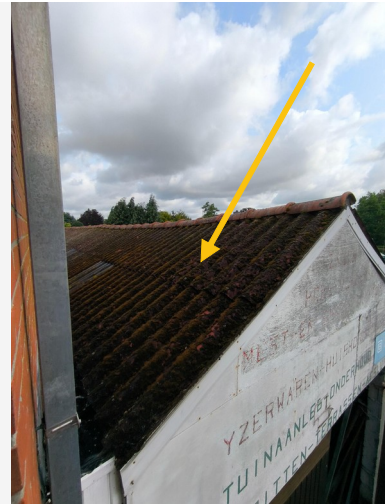
Beschrijving	plaat cement
Type afvalstof	Betreft stock-voorraad of gedemonteerde asbestmaterialen
Aanwezige resten	Geen resten aanwezig
Omgeving	Buiten
Primaire drager	Wand buitenschil
Asbestmaterialen	<ul style="list-style-type: none">Dak- en gevelbekleding - Plaat
Bindmiddel van asbestmateriaal	Cement
Gebondenheid op basis van bindmiddel	Hecht
Hoeveelheid (gewicht - aantal)	<ul style="list-style-type: none">40,00 kg - 1 stuk
Totaal gewicht	40,00 kg
Eenvoudig bereikbaar	Ja
Identificatiemethode	Vaststelling zonder monsternamen
Opmerking	De vermelde oppervlaktes, lengtes en volumes betreffen een berekende schatting. Er worden geen rechten verleend aan deze oppervlaktes/lengtes/volumes.

- Eenvoudige handelingen: mag via doe-het-zelf of door werknemer(s) met opleidingsattest eenvoudige handelingen
EH via doe-het zelf Standaard dragen van de nodige wegwerp beschermingsmiddelen FFP 3 masker , handschoenen en tyvec CAT III type 5-6 , afwasbaar schoeisel Indien mogelijk de ondervloer afdekken , golfplaten voorzichtig verwijderen, extra fixeren, niet breken , niet gooien, onmiddellijk dubbel verpakken , luchtdicht afsluiten of voorzichtig in container met asbest bag plaatsen. Voldoende benevelen/bevochtigen tijdens de duur van de werken. Indien golfplaten in slechte staat zijn en kans bestaat op breken : Eenvoudige handeling opgeleid personeel , alle werknemer(s) moeten wel beschikken over een opleidingsattest eenvoudige handelingen 8u Voor hechtgebonden toepassingen: Bij verwijdering door doe-het-zelf moet men

Mag en wil uzelf verwijderen: Zorg er dan voor dat: -u zich vooraf goed informeert op www.asbestinfo.be -u zich beschermt met een FFP3 mondmasker, wegwerphandschoenen, wegwerpoveral Cat III type 5-6, afspoelbaar schoeisel -er geen minderjarigen of derden aanwezig zijn -u beschikt over PE-folie en zakken om loskomende deeltjes en het afval op te vangen en te verpakken -u beschikt over een vernevelaar (water) of fixeermiddel om het abestmateriaal te bevochtigen tijdens de volledige duur van de werken -u weet hoe u asbestmateriaal veilig kan demonteren zonder stof of breuken -u beschikt over natte doeken om eventuele resten en stof weg te nemen

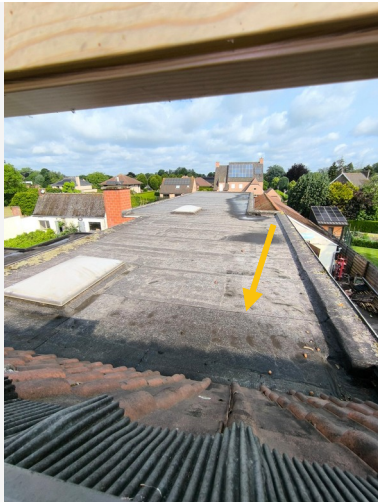
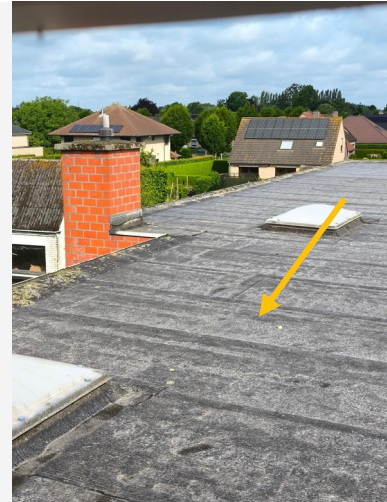
Fiche 6: Roofing (zonder staalname) > 3,5m hoog, maar zichtbaar.

Beschrijving	Roofing (zonder staalname) > 3,5m hoog, maar zichtbaar.
Omgeving	Buiten
Primaire drager	Plat dak
Asbestmateriaal	Dak- en gevelbekleding - Roofing
Bindmiddel van asbestmateriaal	Bitumen (roofing, teer, asfalt)
Gebondenheid op basis van bindmiddel	Hecht
Hoeveelheid (oppervlakte - aantal)	<ul style="list-style-type: none"> • 118,00 m² - 1 stuk
Totale oppervlakte	118,00 m ²
Eenvoudig bereikbaar	Ja
Bevestigingswijze	<ul style="list-style-type: none"> • Verlijmd, ingegoten, versmeerd
Identificatiemethode	<p>Vaststelling zonder monstername</p> <p>Motivatie: Onderzoeksbeperring verhinderde monstername</p>
Destructieve handeling voor identificatie	Nee
Opmerking	<p>Volgens het inspectieprotocol is een monstername van roofing verplicht om dit te identificeren als niet-asbesthoudend. Omwille van de hoogte (>3,50m) is het platte dak niet bereikbaar en kon er bijgevolg geen staal genomen worden. De toepassing wordt in de databank als asbestverdacht beschouwd. Het is aangewezen om extra controle uit te voeren bij eventuele renovatiewerken. De vermelde oppervlaktes, diktes en volumes betreffen een beredeneerde schatting. Er worden geen rechten verleend aan deze oppervlaktes/diktes/volumes.</p>

Mag en wil uzelf verwijderen: Zorg er dan voor dat: -u zich vooraf goed informeert op www.asbestinfo.be -u zich beschermt met een FFP3 mondkap, wegwerphandschoenen, wegwerpoverall Cat III type 5-6, afspoelbaar schoeisel -er geen minderjarigen of derden aanwezig zijn -u beschikt over PE-folie en zakken om loskomende deeltjes en het afval op te vangen en te verpakken -u beschikt over een vernevelaar (water) of fixeermiddel om het abestmateriaal te bevochtigen tijdens de volledige duur van de werken -u weet hoe u asbestmateriaal veilig kan demonteren zonder stof of breuken -u beschikt over natte doeken om eventuele resten en stof weg te nemen

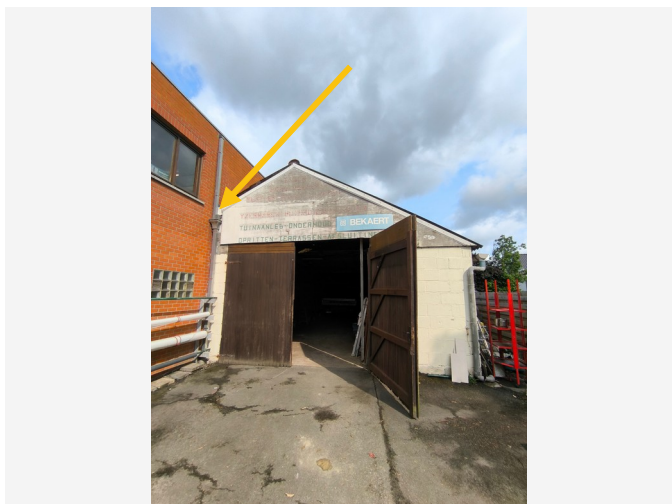
Situeringfoto

Tijdelijke beperking

Reden: Het te onderzoeken materiaal situeert zich hoger dan 3,50 m te rekenen vanaf een veilige ondergrond

Uitleg van de asbestdeskundige: Hemelwater dat afspoelt van asbestcement daken of gevels kan asbestdeeltjes bevatten.

De dakgoot is echter niet zichtbaar.

Reinig de dakgoten om asbesthoudend sediment of slib te verwijderen.

Dit kan aanleiding geven tot blootstelling, gebruik standaard dragen van de nodige wegwerp beschermingsmiddelen FFP 3 masker , handschoenen en tyvec CAT III type 5-6, afwasbaar schoeisel

Schep het mos in dubbel plastic zak , sluit dit luchtdicht af , en breng dit naar een plaatselijk containerpark.

Reinig de dakgoot en het gebruikt materiaal met overvloedig water.

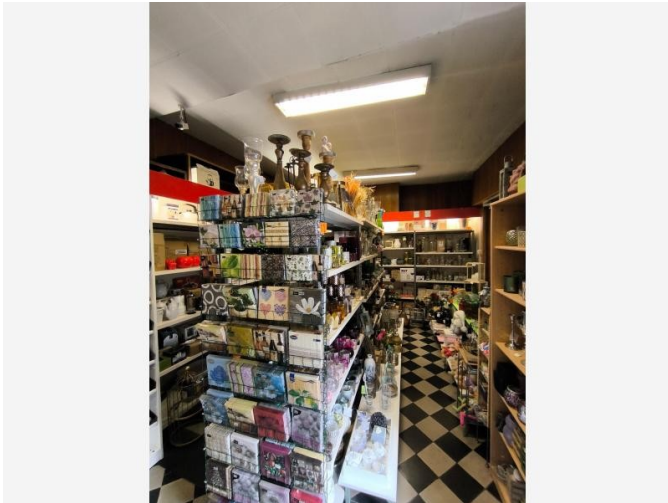
Situeringsfoto

Tijdelijke beperking

Reden: Materiaal in opslag

Uitleg van de asbestdeskundige: Middellange termijnbeperking : Materialen/inboedel zijn in grote mate aanwezig. Vloer- en wanddelen konden niet volledig worden geïnspecteerd worden. Hierdoor zijn misschien verborgen asbestverdachte toepassingen aanwezig. De opdrachtgever blijkt redelijkerwijs niet in staat om het materiaal op korte termijn op te ruimen of te verwijderen. Het materiaal wordt pas verwijderd bij effectieve verhuis/verkoop. Termijn is onbekend.

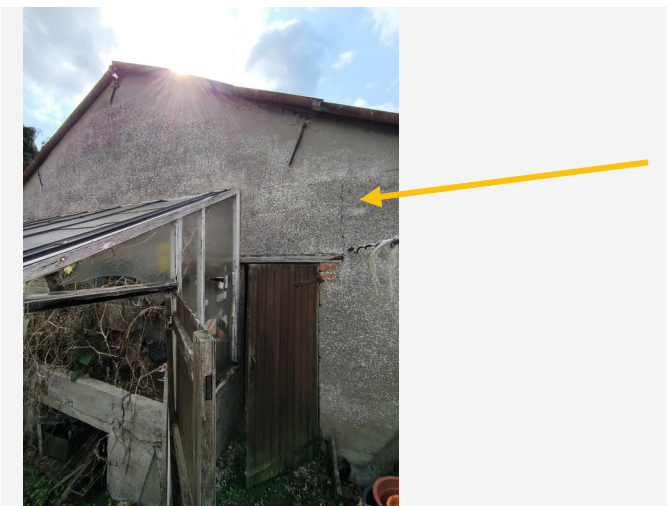
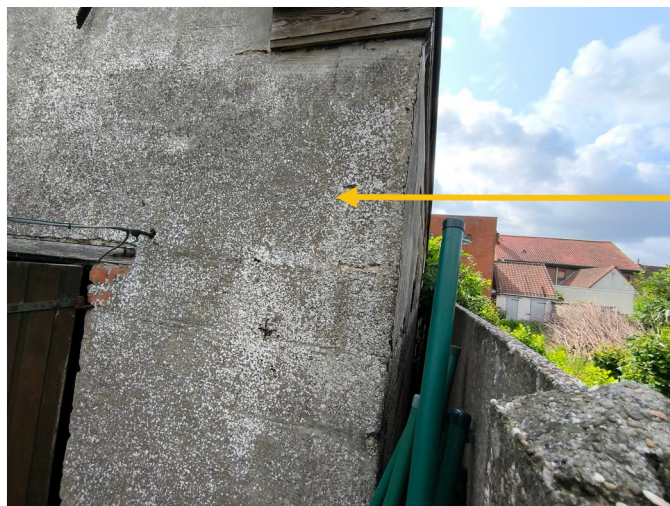
Fiche 14: Golfplaten tuinhuis (met staalname).

Geen asbest

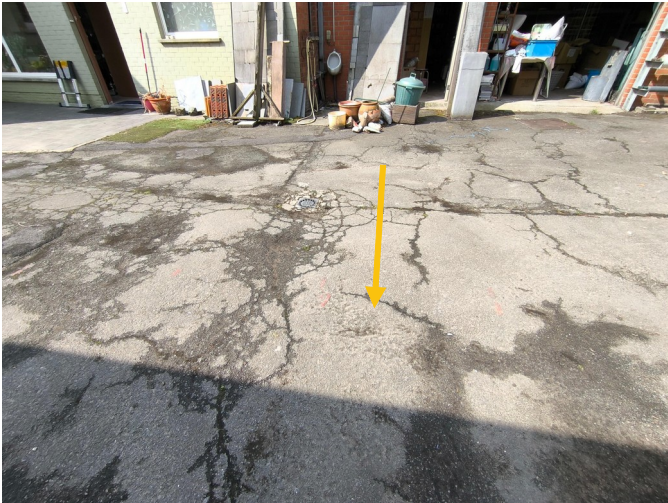
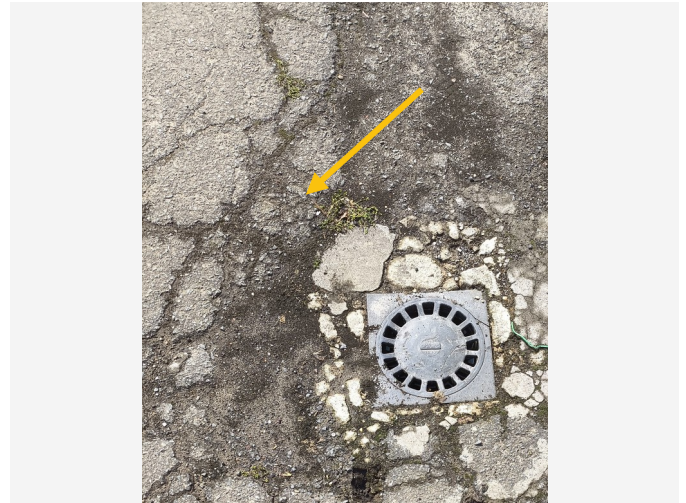
Fiche 17: Asfalt

Geen asbest

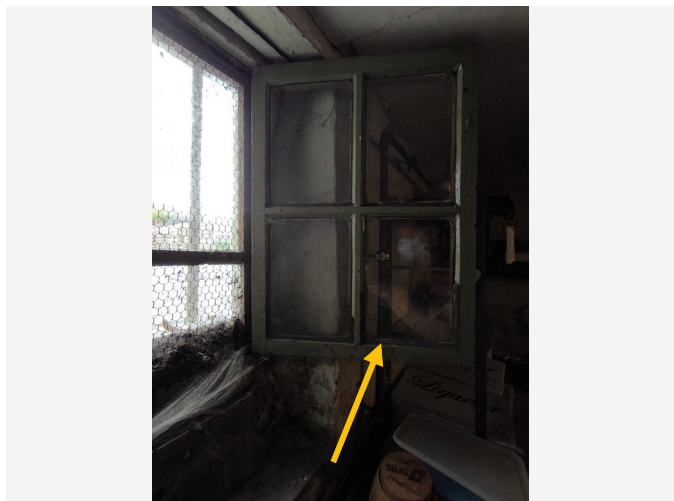
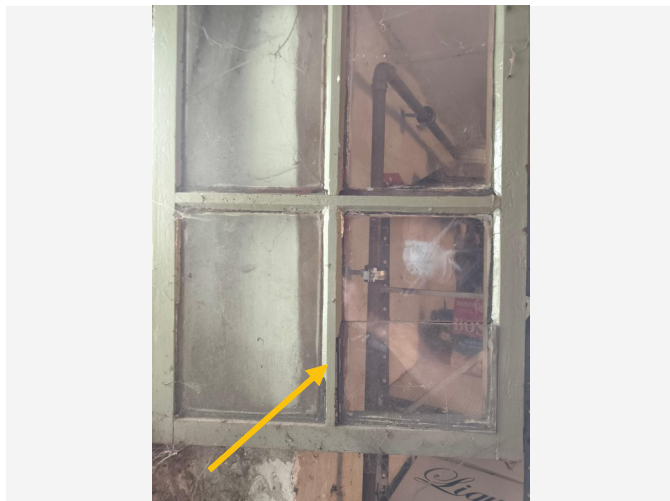
Fiche 18: Kit 2 kozijn-raam (met staalname) houten raam woning

Geen asbest

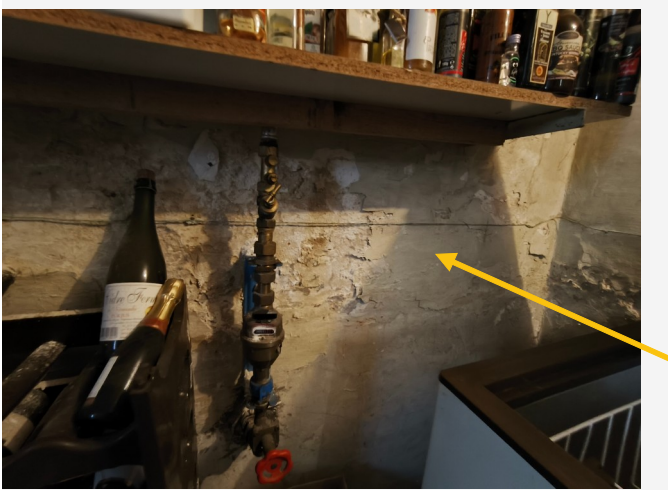
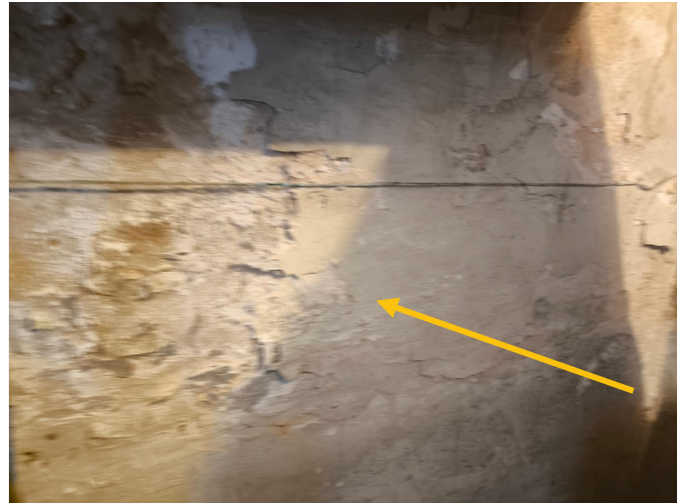
Fiche 20: Cementering 2 (kelder)

Geen asbest

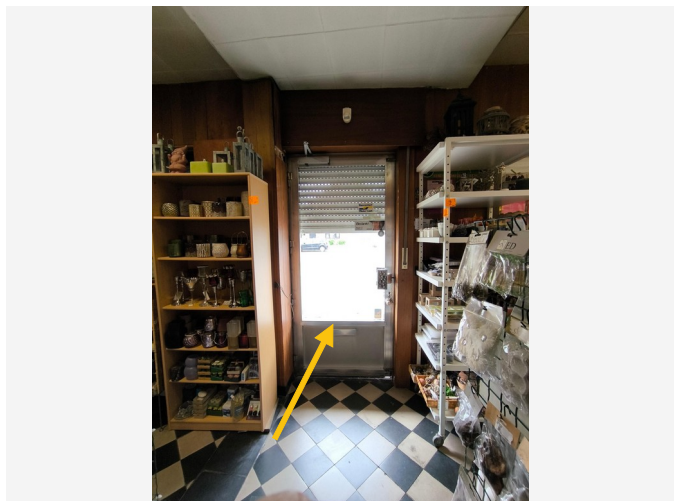
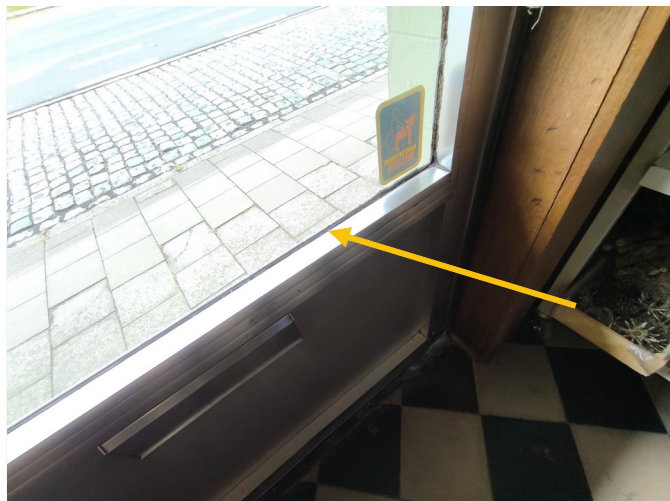
Fiche 21: Kit 3 kozijn-raam (met staalname) aluminium voordeur woning

Geen asbest

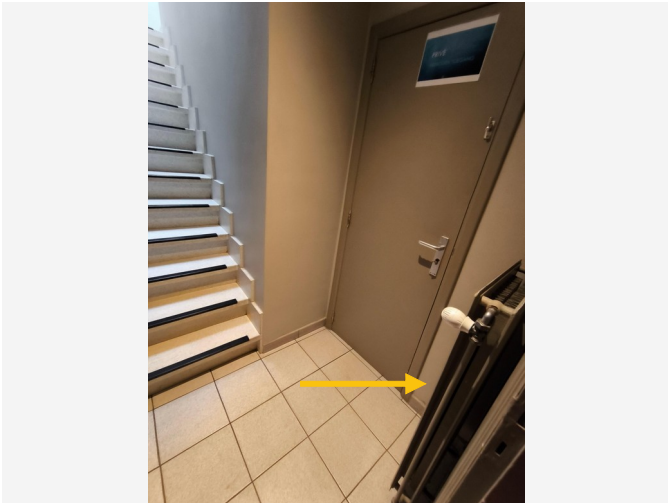
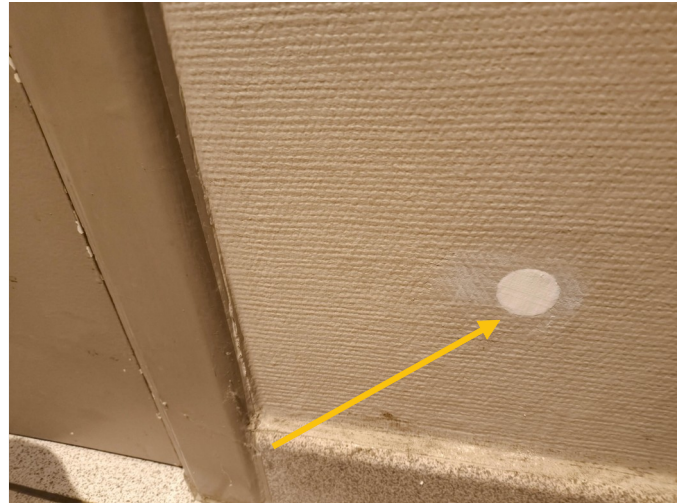
Fiche 23: Muurpleister.

Geen asbest
