Asbestinventarisatetest

Zandstraat 141, 2960 Brecht

Attestnummer : 20240702-000719.000

Niet-asbestveilig

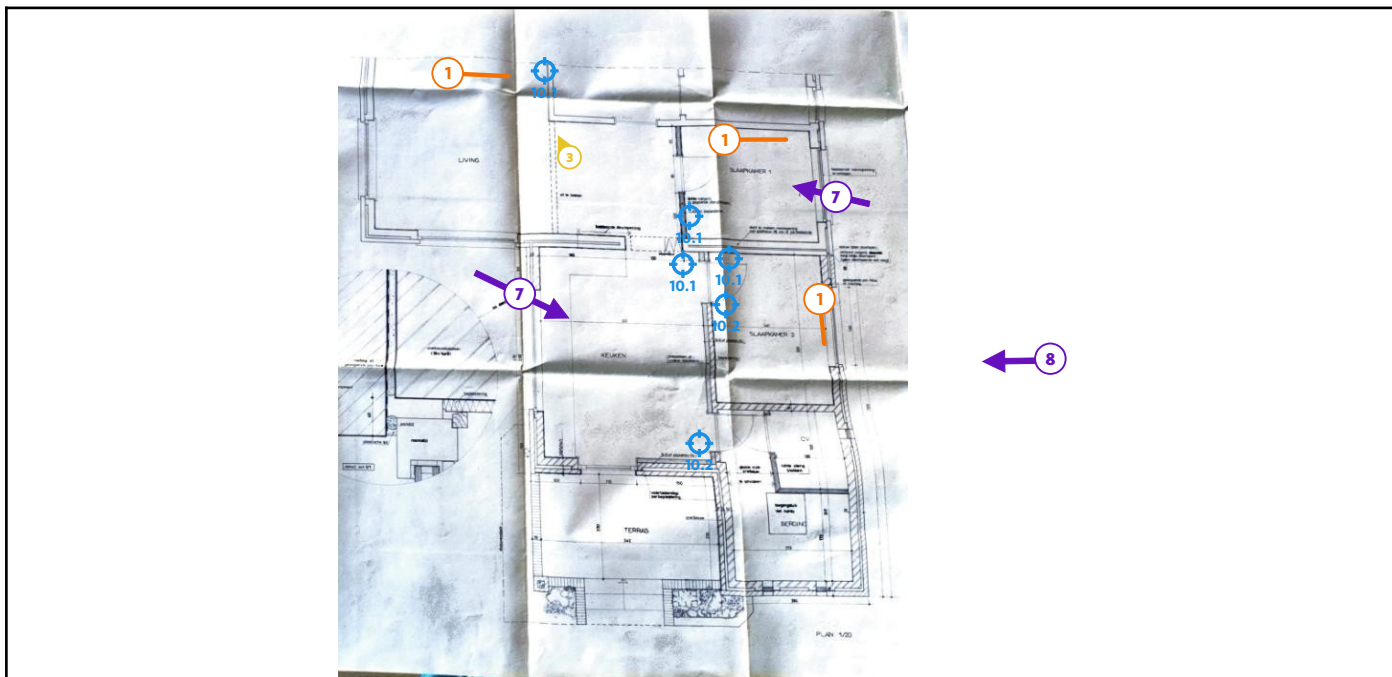
Plan 1.1: Plan woning

Beschrijving	Type	Actie
1. Pakkingen radiatoren	Asbestmateriaal	Verwijderen
3. Elektrisch materiaal	Asbestmateriaal	Zorgvuldig beheren
7. Plafondlatjes	Advies	-
8. Tegels + lijm	Advies	-
10. Pleisterwerk wanden en plafonds	Geen asbest	-
10.1 Code: MM02	Mengmonster	-
10.2 Code: MM03	Mengmonster	-

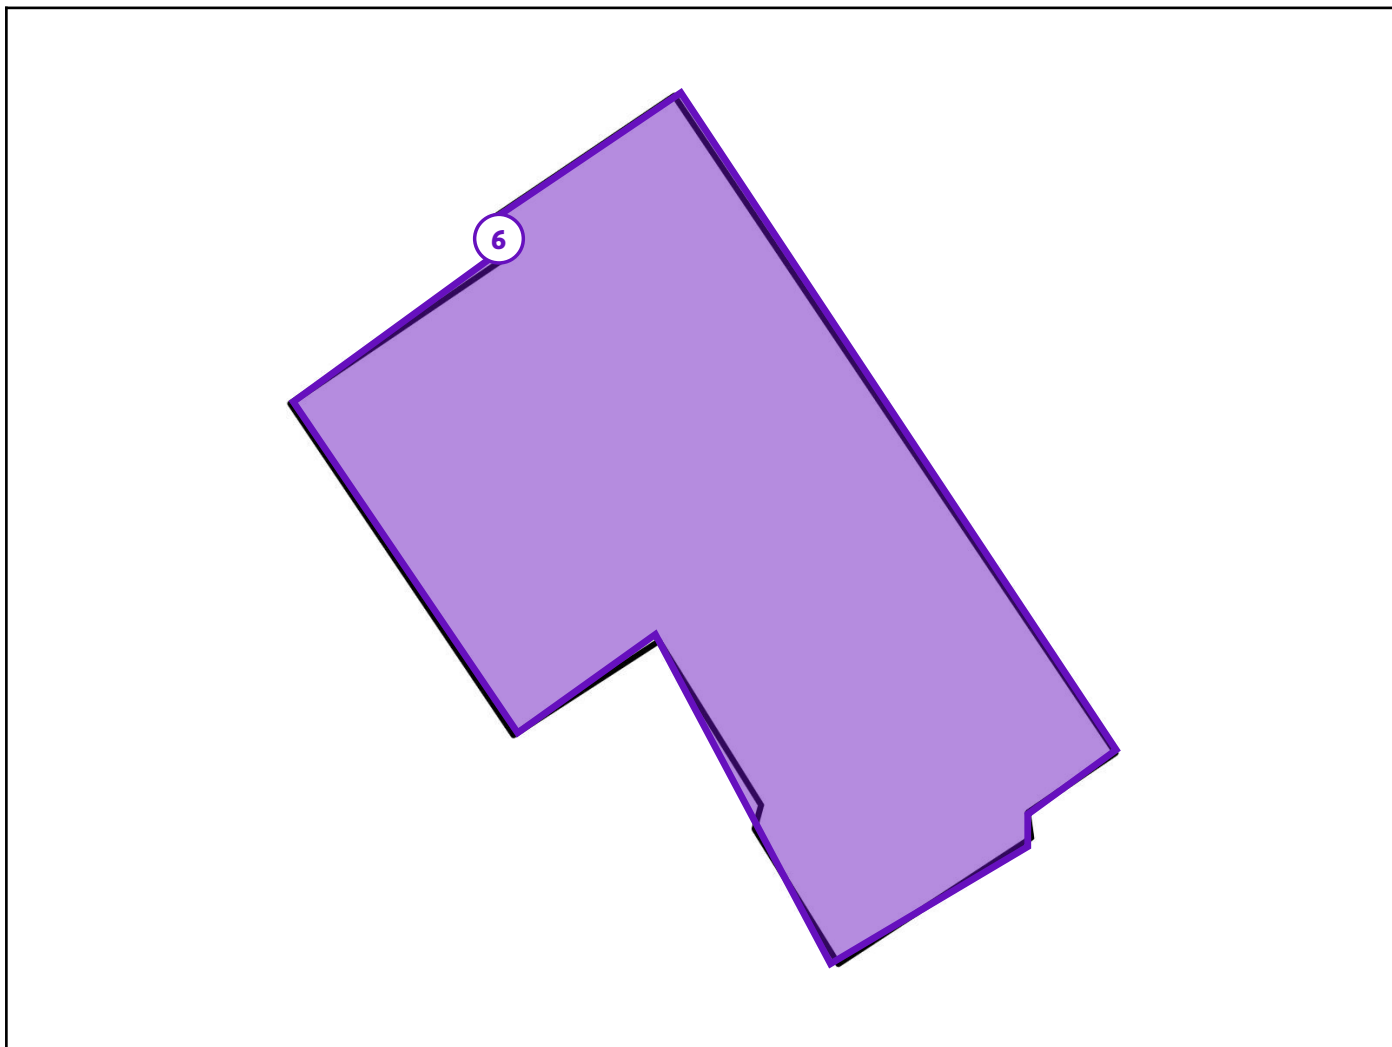
Plan 1.2: Hoofdgebouw plan

Beschrijving	Type	Actie
6. Roofing plat dak woning	Advies	-

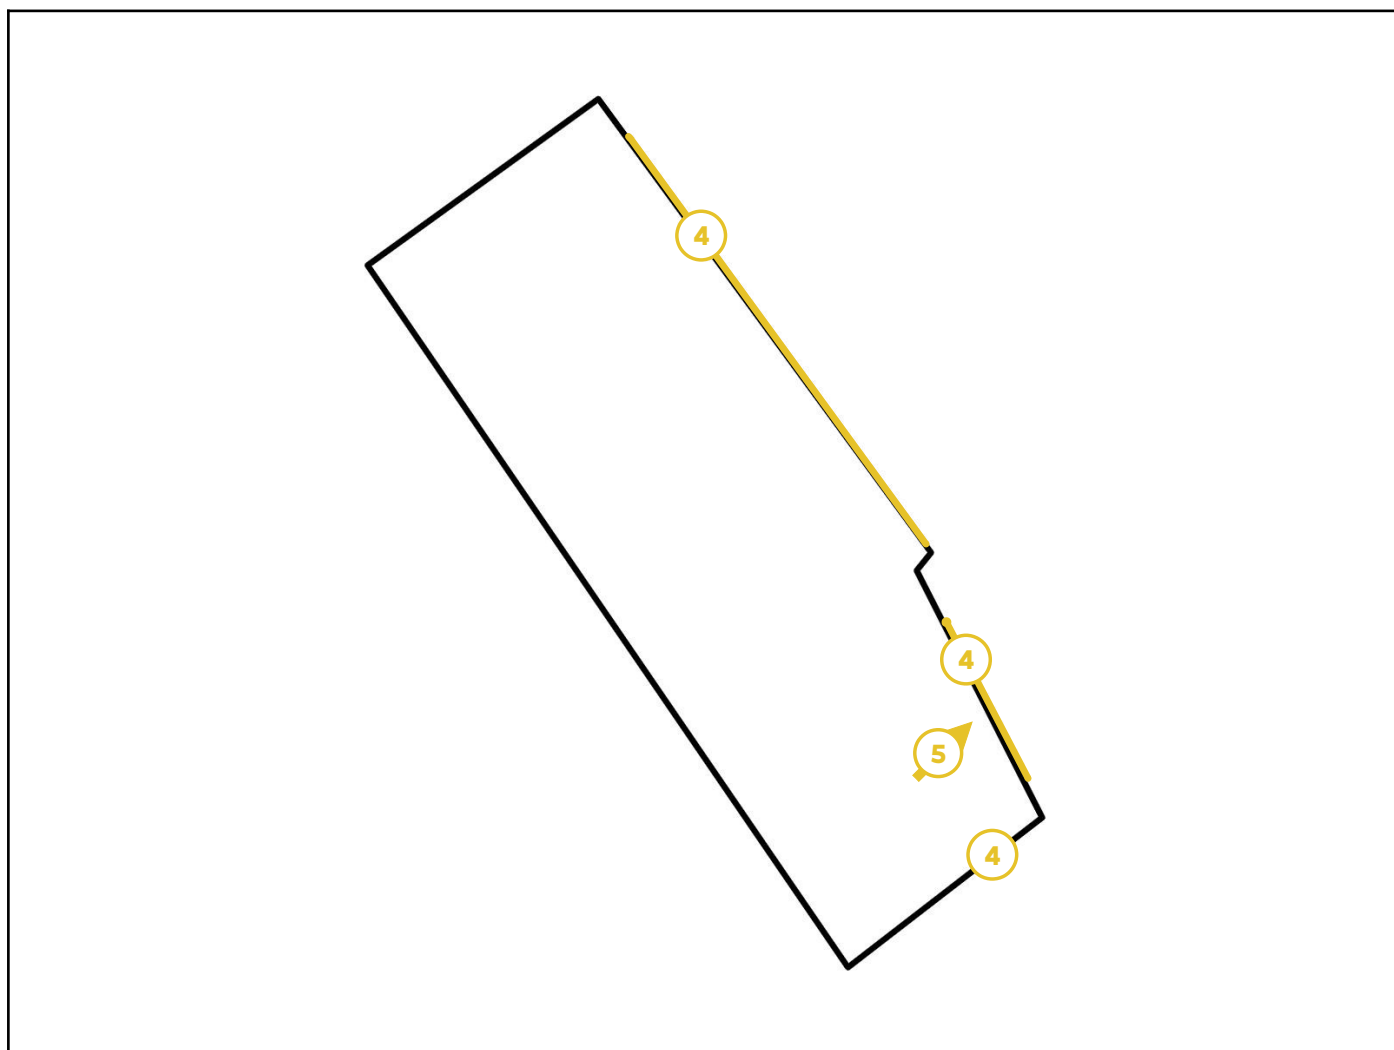
Plan 2.1: Garage plan GLV

Beschrijving	Type	Actie
4. Venstertabletten garage	Asbestmateriaal	Zorgvuldig beheren
5. Stopcontact garage	Asbestmateriaal	Zorgvuldig beheren

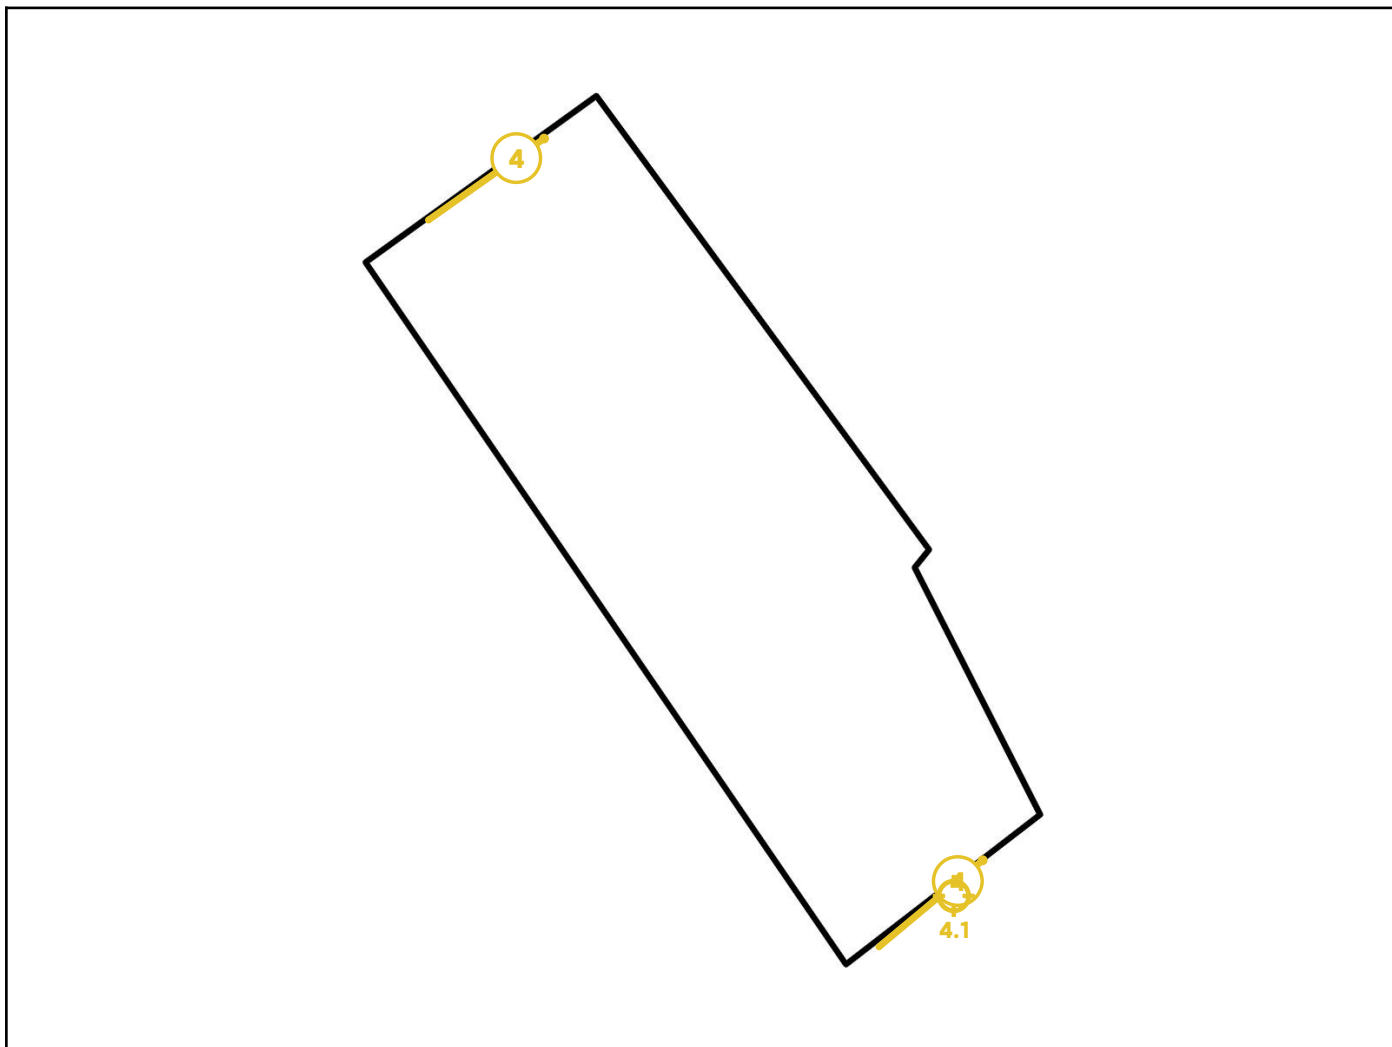
Plan 2.2: Garage plan 1ste verdieping

Beschrijving	Type	Actie
4. Venstertabletten garage	Asbestmateriaal	Zorgvuldig beheren
4.1 Code: MM01	Puntmonster	-

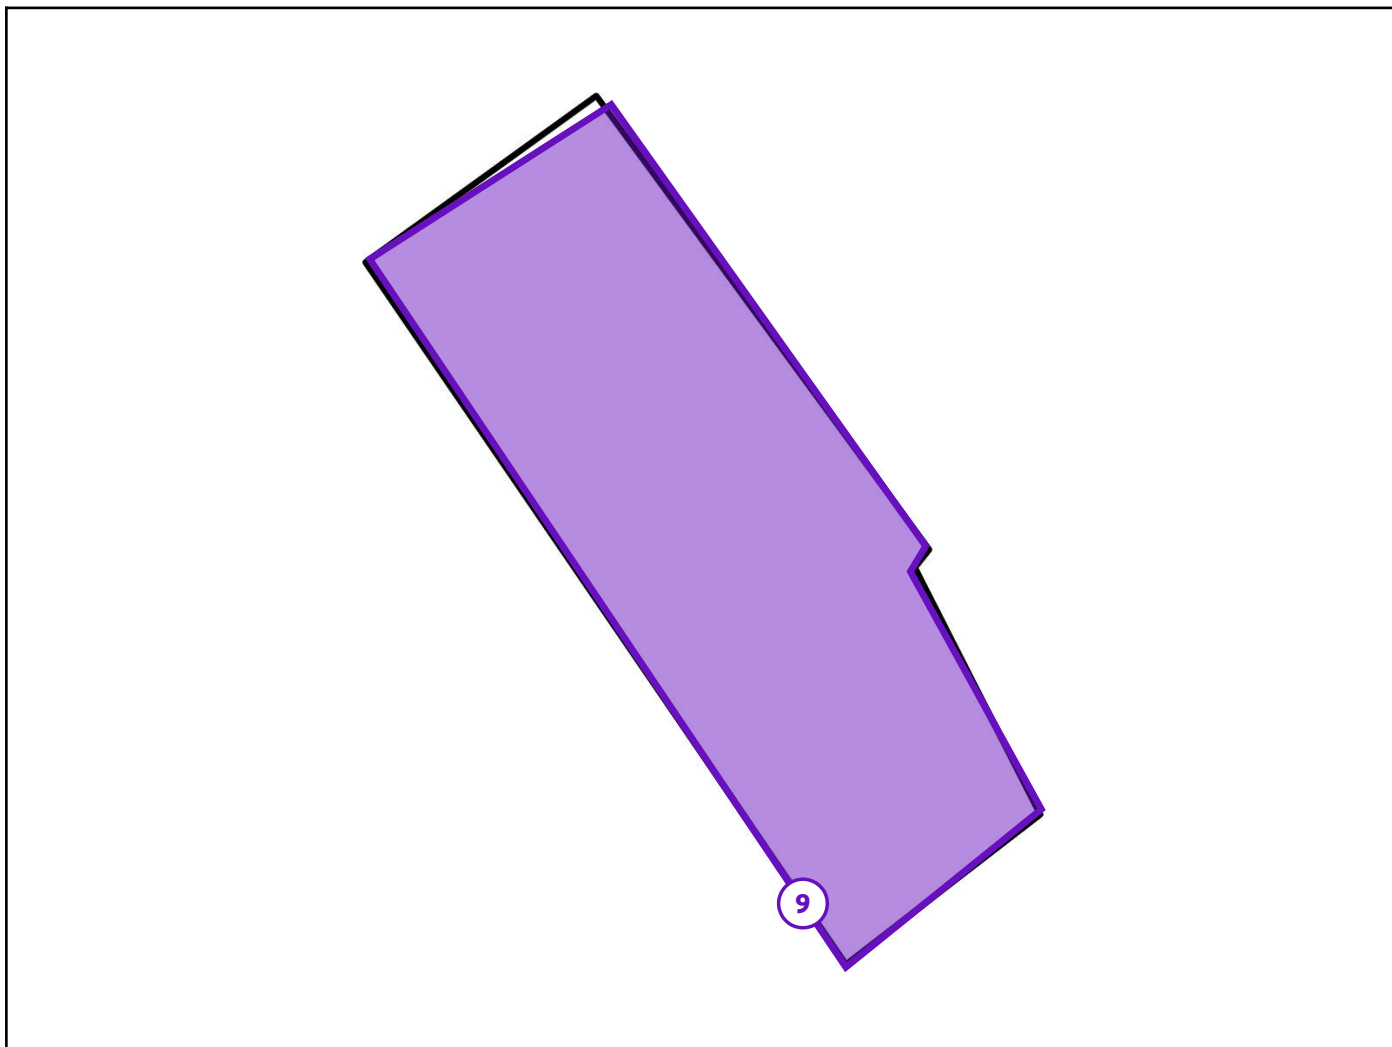
Plan 2.3: Garage plan gebouw

Beschrijving	Type	Actie
9. Onderdak garage	Advies	-

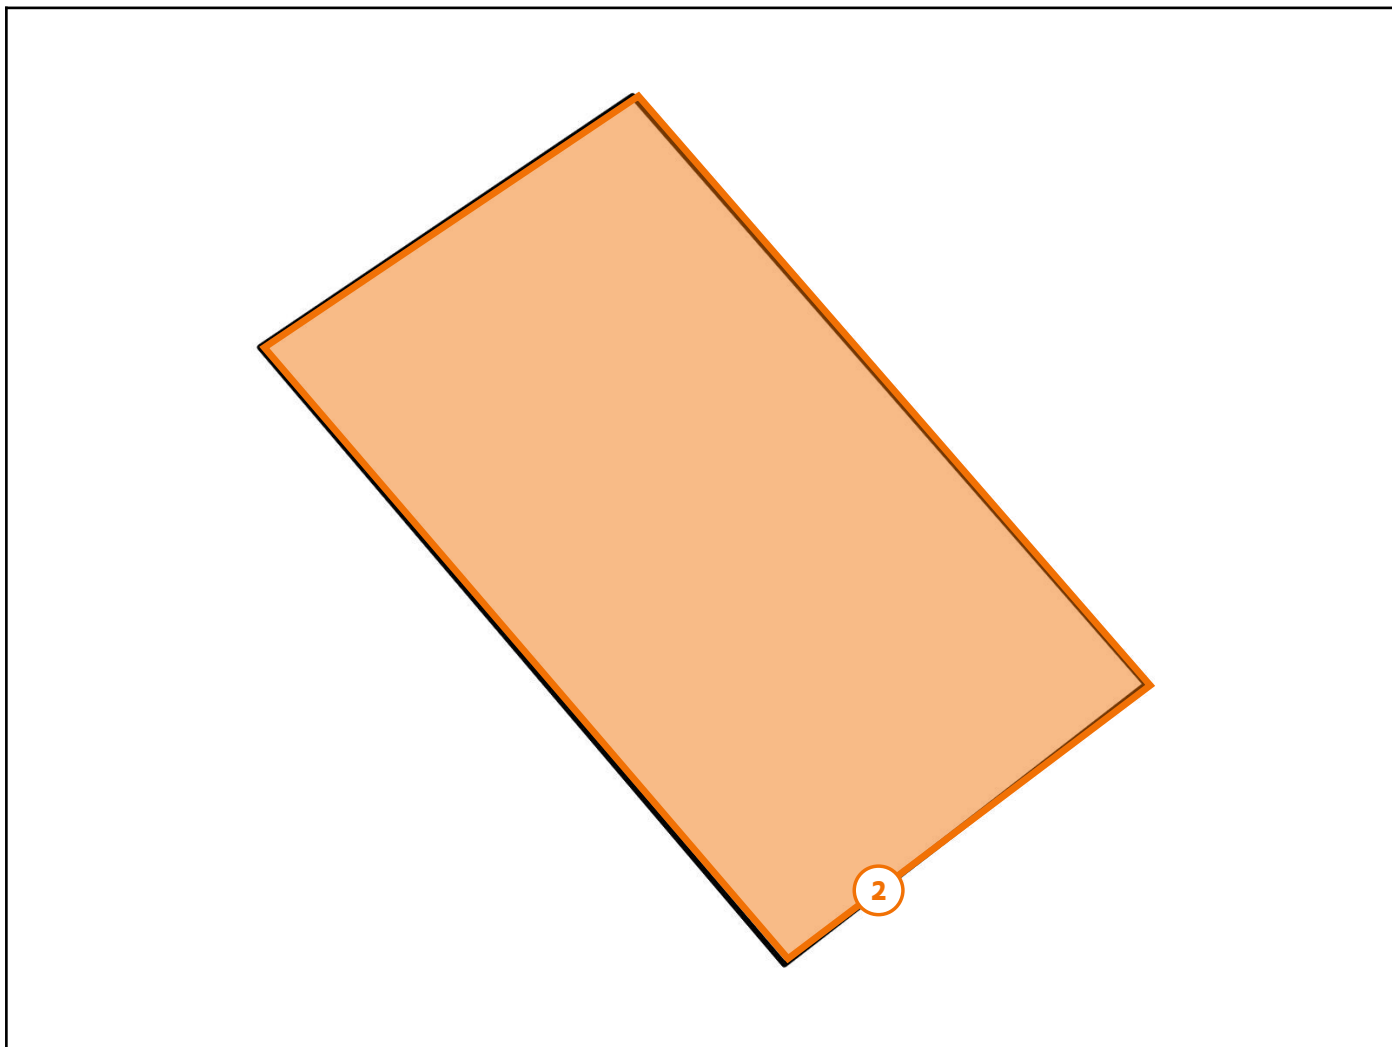
Plan 3.1: Tuinhok plan

Beschrijving	Type	Actie
2. Golfplaten	Asbestmateriaal	Verwijderen
