Asbestinventarisatetest

Van de Willei 50, 2930 Brasschaat

Attestnummer : 20251007-000429.000

Uitgegeven op : 07.10.2025

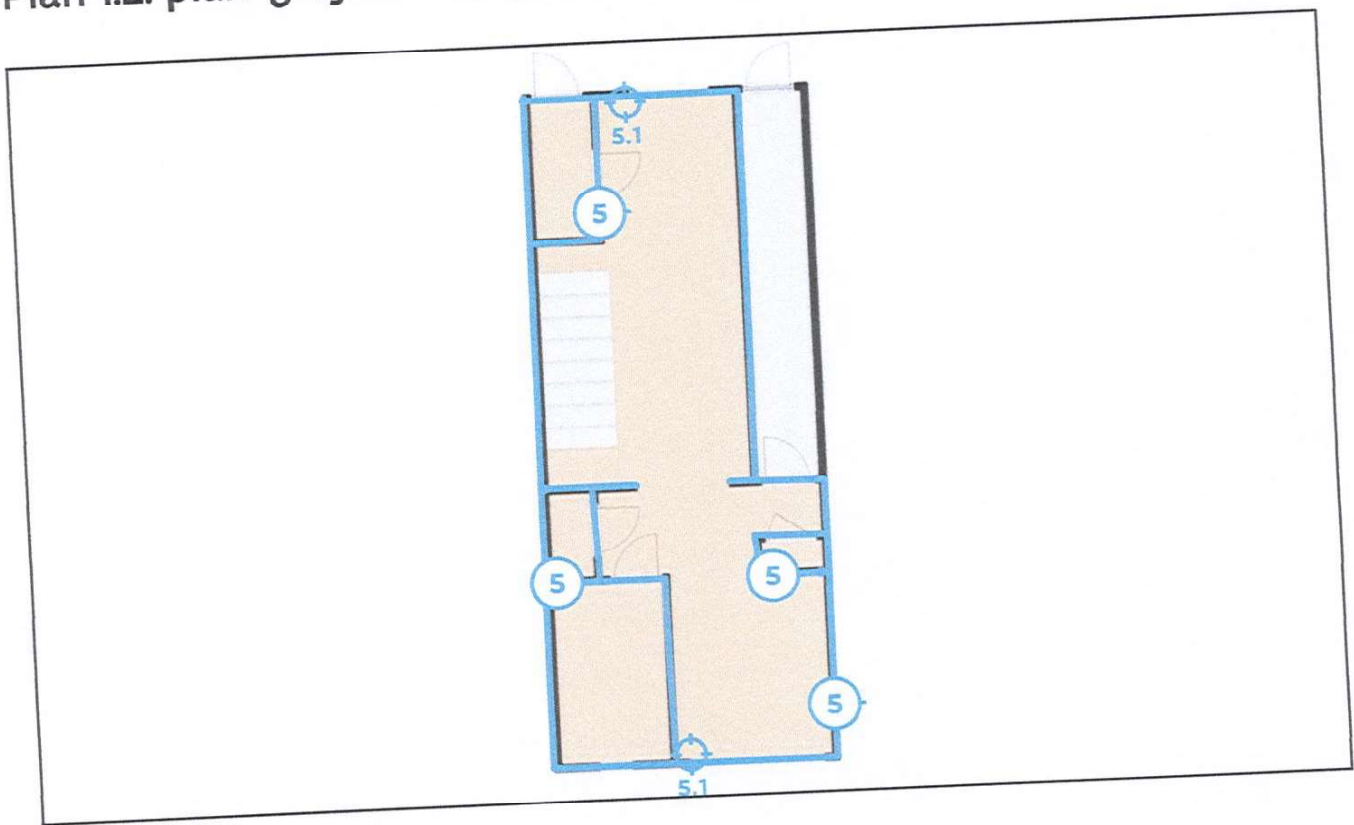
Plan 1.2: plan-gelijkvloers-pleisterwerk-muren

Beschrijving	Type	Actie
5. pleisterwerk muren	Geen asbest	-
5.1 Code: 001	Mengmonster	-

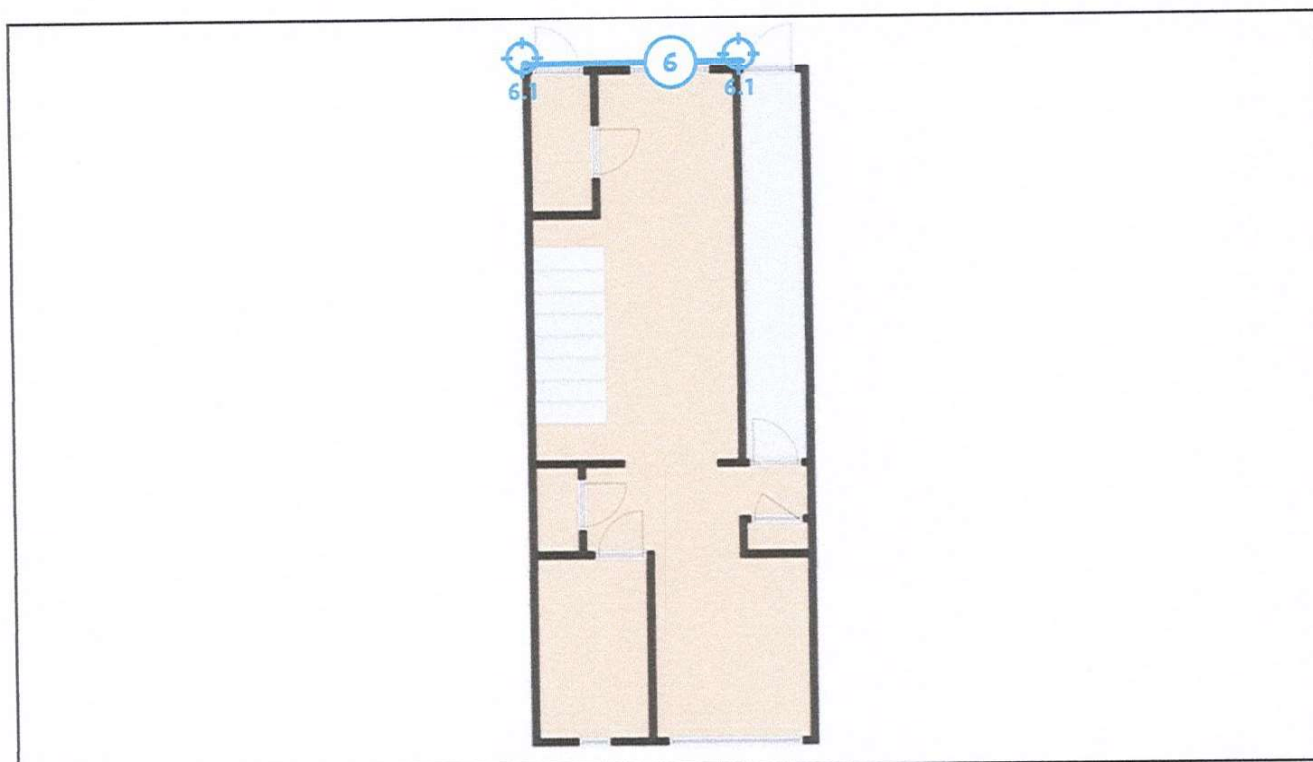
Plan 1.3: plan-gelijkvloers-cementering

Beschrijving	Type	Actie
6. cementering muur	Geen asbest	-
6.1 Code: 002	Mengmonster	-

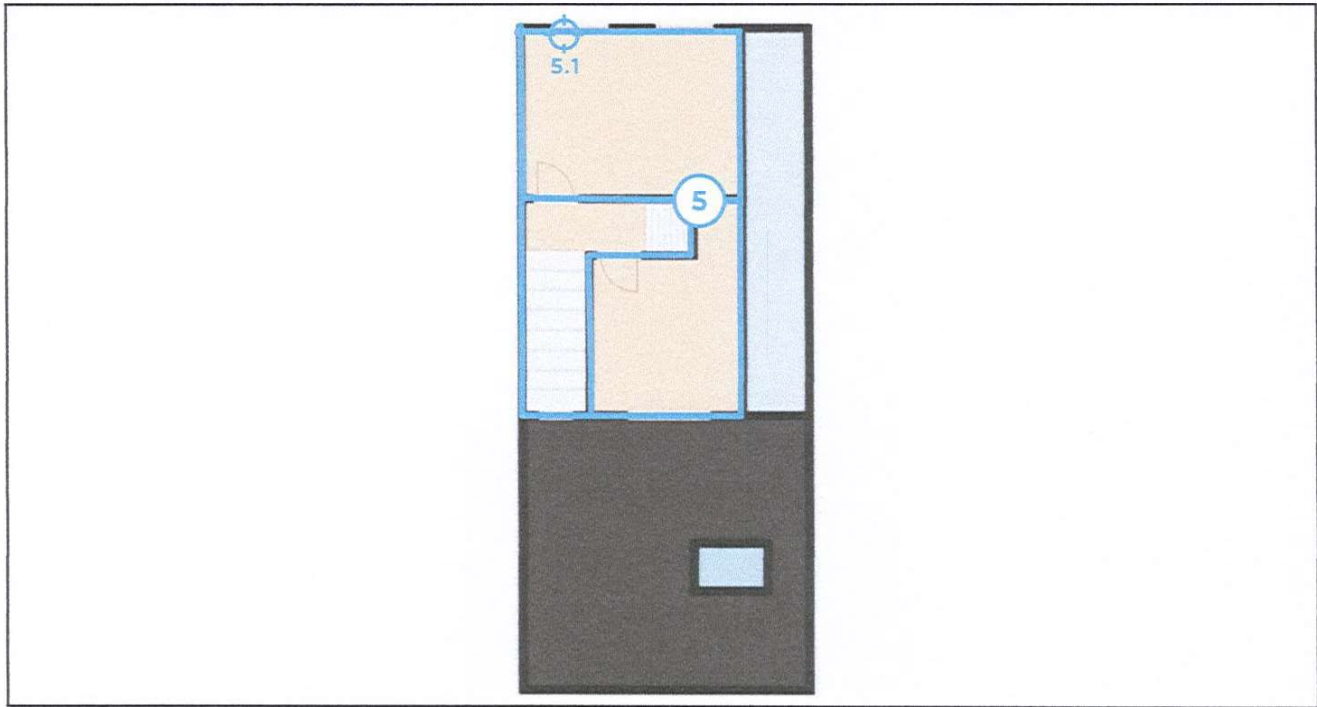
Plan 1.5: plan-1ste-verdiep-pleisterwerk-muren

Beschrijving	Type	Actie
5. pleisterwerk muren	Geen asbest	-
5.1 Code: 001	Mengmonster	-

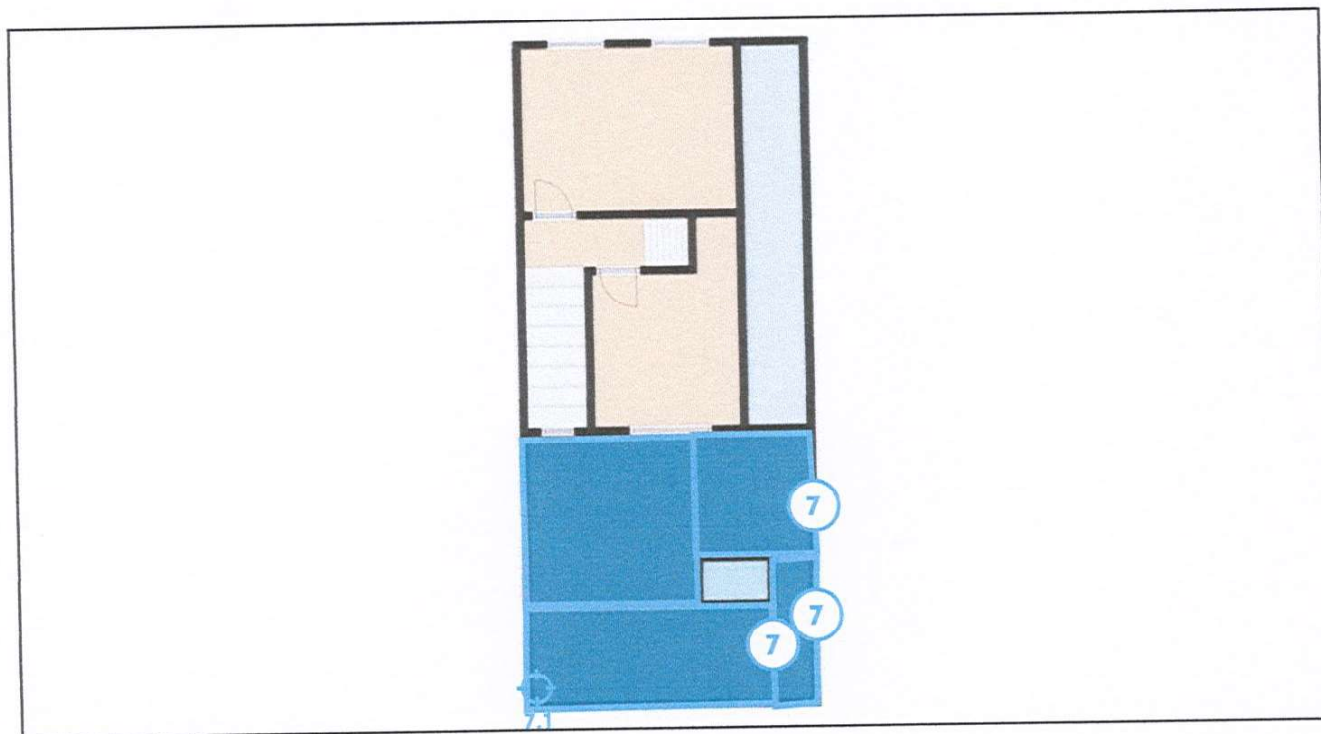
Plan 1.6: plan-1ste-verdiep-roofing-platdak

Beschrijving	Type	Actie
7. roofing platdak	Geen asbest	-
7.1 Code: 003	Puntmonster	-

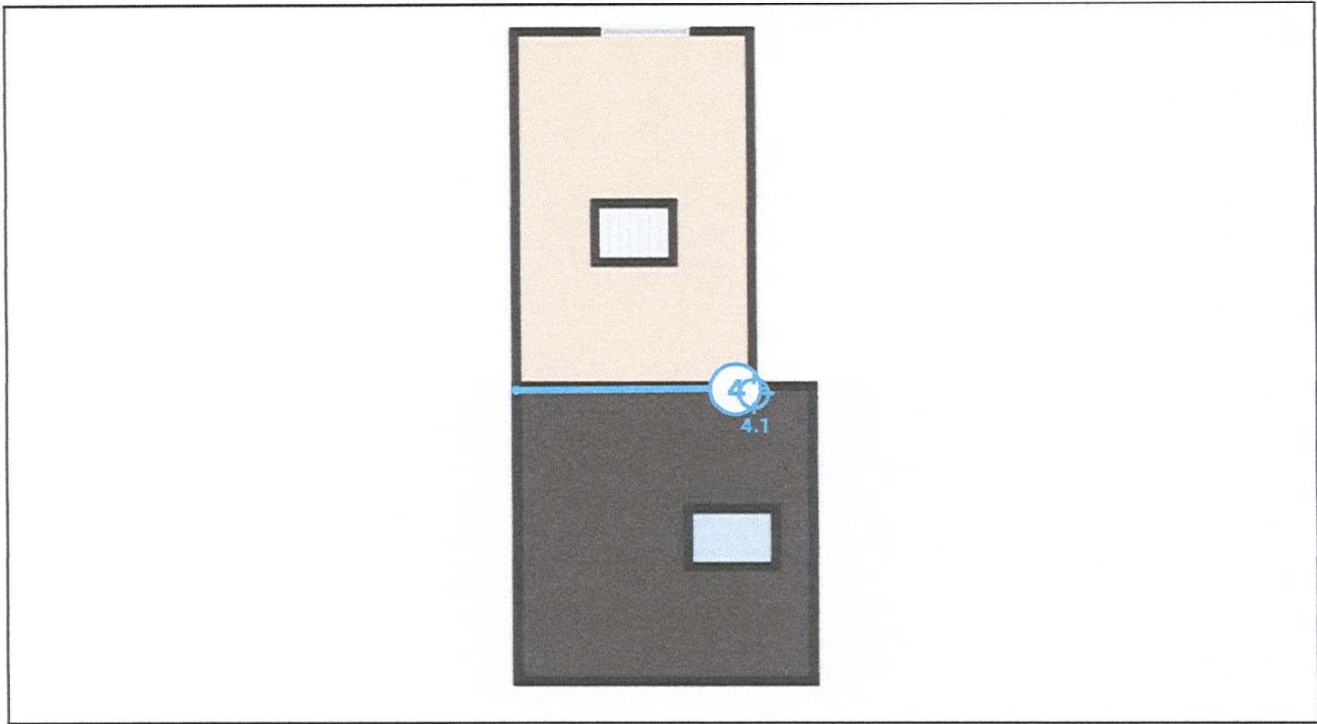
Plan 1.7: plan-2de-verdiep-roofing-dakgoot

Beschrijving	Type	Actie
4. Roofing dakgoot	Geen asbest	-
4.1 Code: 004	Puntmonster	-

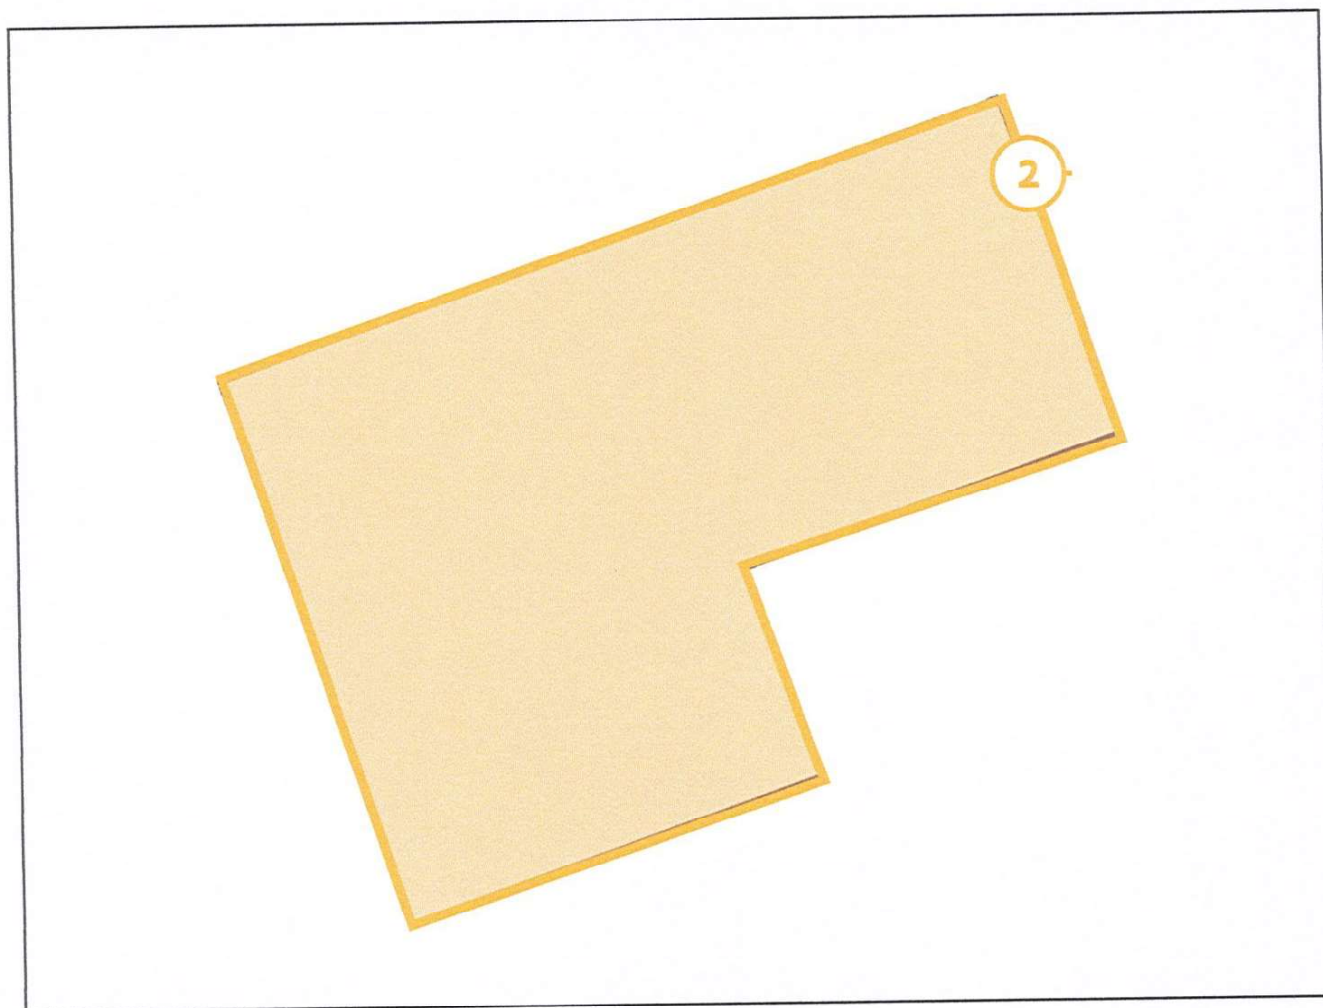
Plan 2.1: plan-tuinhuis

Beschrijving	Type	Actie
2. Tuinhuis	Uitsluiting	-
