Asbestinventarisatetest

Kloosterstraat 15, 2470 Retie

Attestnummer : 20260401-000292.000

Niet-asbestveilig

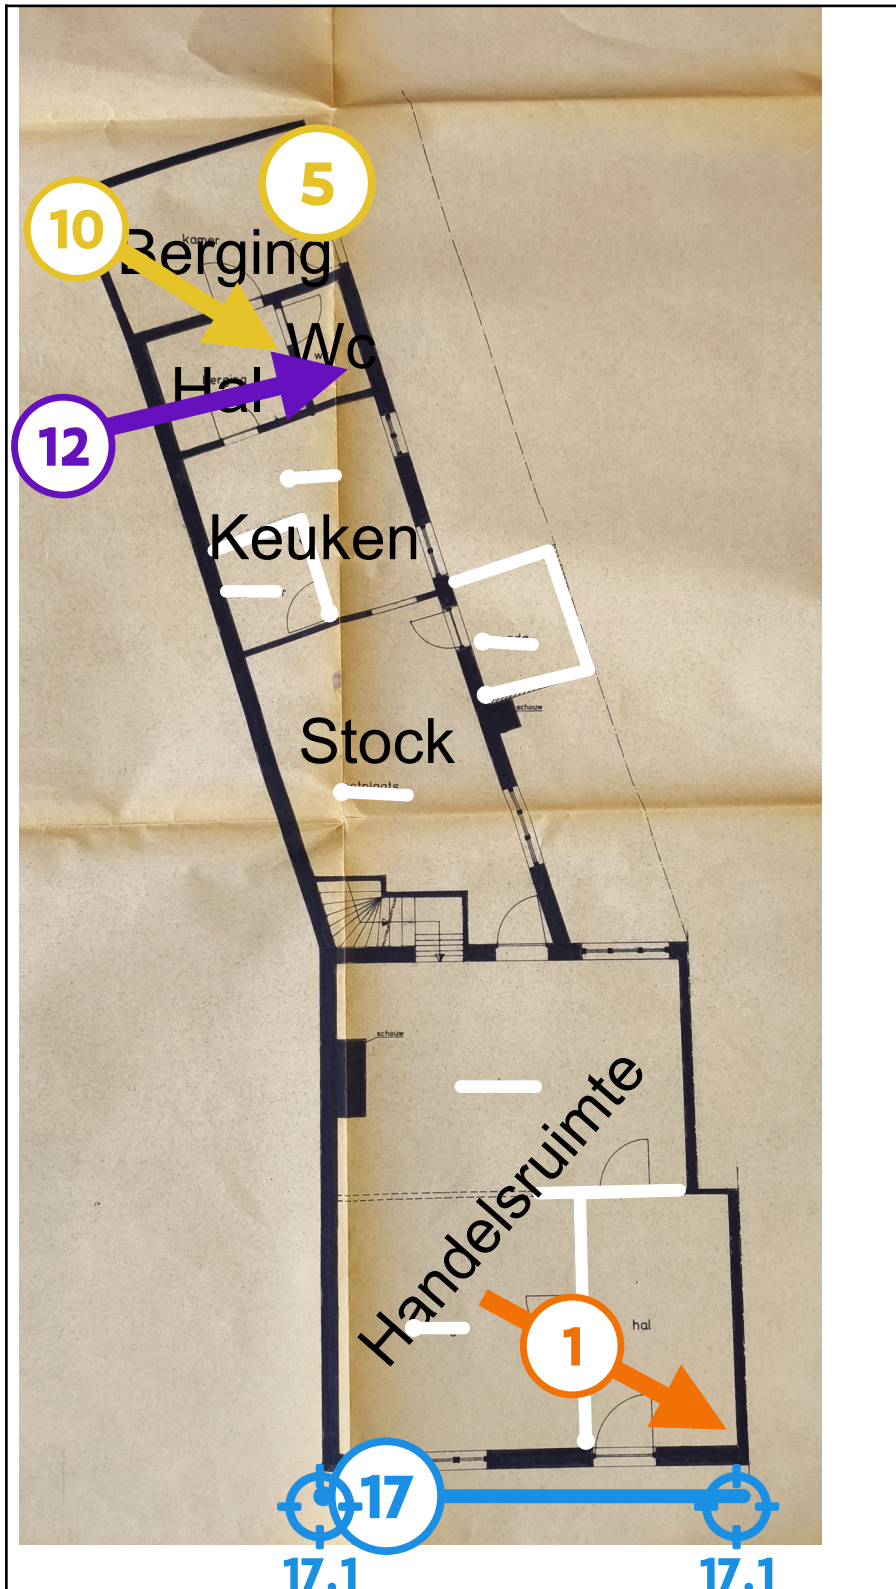
Plan 1.2: Gelijkvloers

1. AC doorvoerbuis (visueel vastgesteld)	Asbestmateriaal	Verwijderen
5. Deurdorpel buiten (asbestcement)	Asbestmateriaal	Zorgvuldig beheren
10. Bakeliet lichtschakelaar sas achteraan (gelijkvloers)	Asbestmateriaal	Zorgvuldig beheren
12. Doorstromer Vaillant; geen info	Beperking	-
17. Cementering	Geen asbest	-
17.1 Code: 8	Mengmonster	-

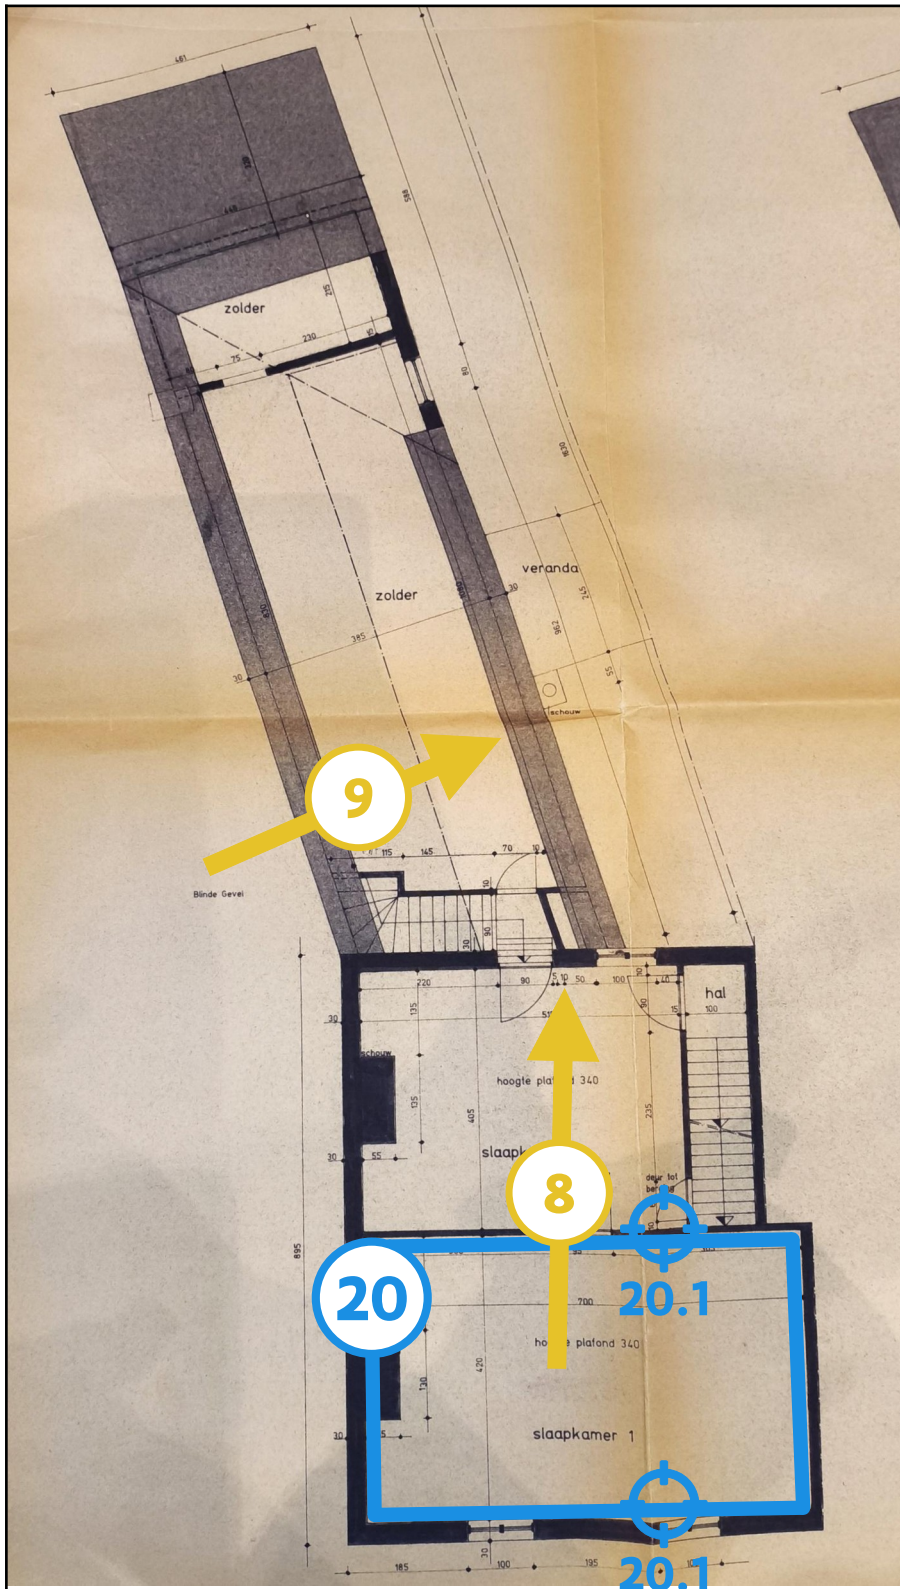
Plan 1.3: Eerste verdieping

8. Bakeliet lichtschakelaar slaapkamer 2	Asbestmateriaal	Zorgvuldig beheren
9. Bakeliet lichtschakelaar zolder eerste verdieping	Asbestmateriaal	Zorgvuldig beheren
20. Sierlijsten	Geen asbest	-
20.1 Code: 3	Mengmonster	-

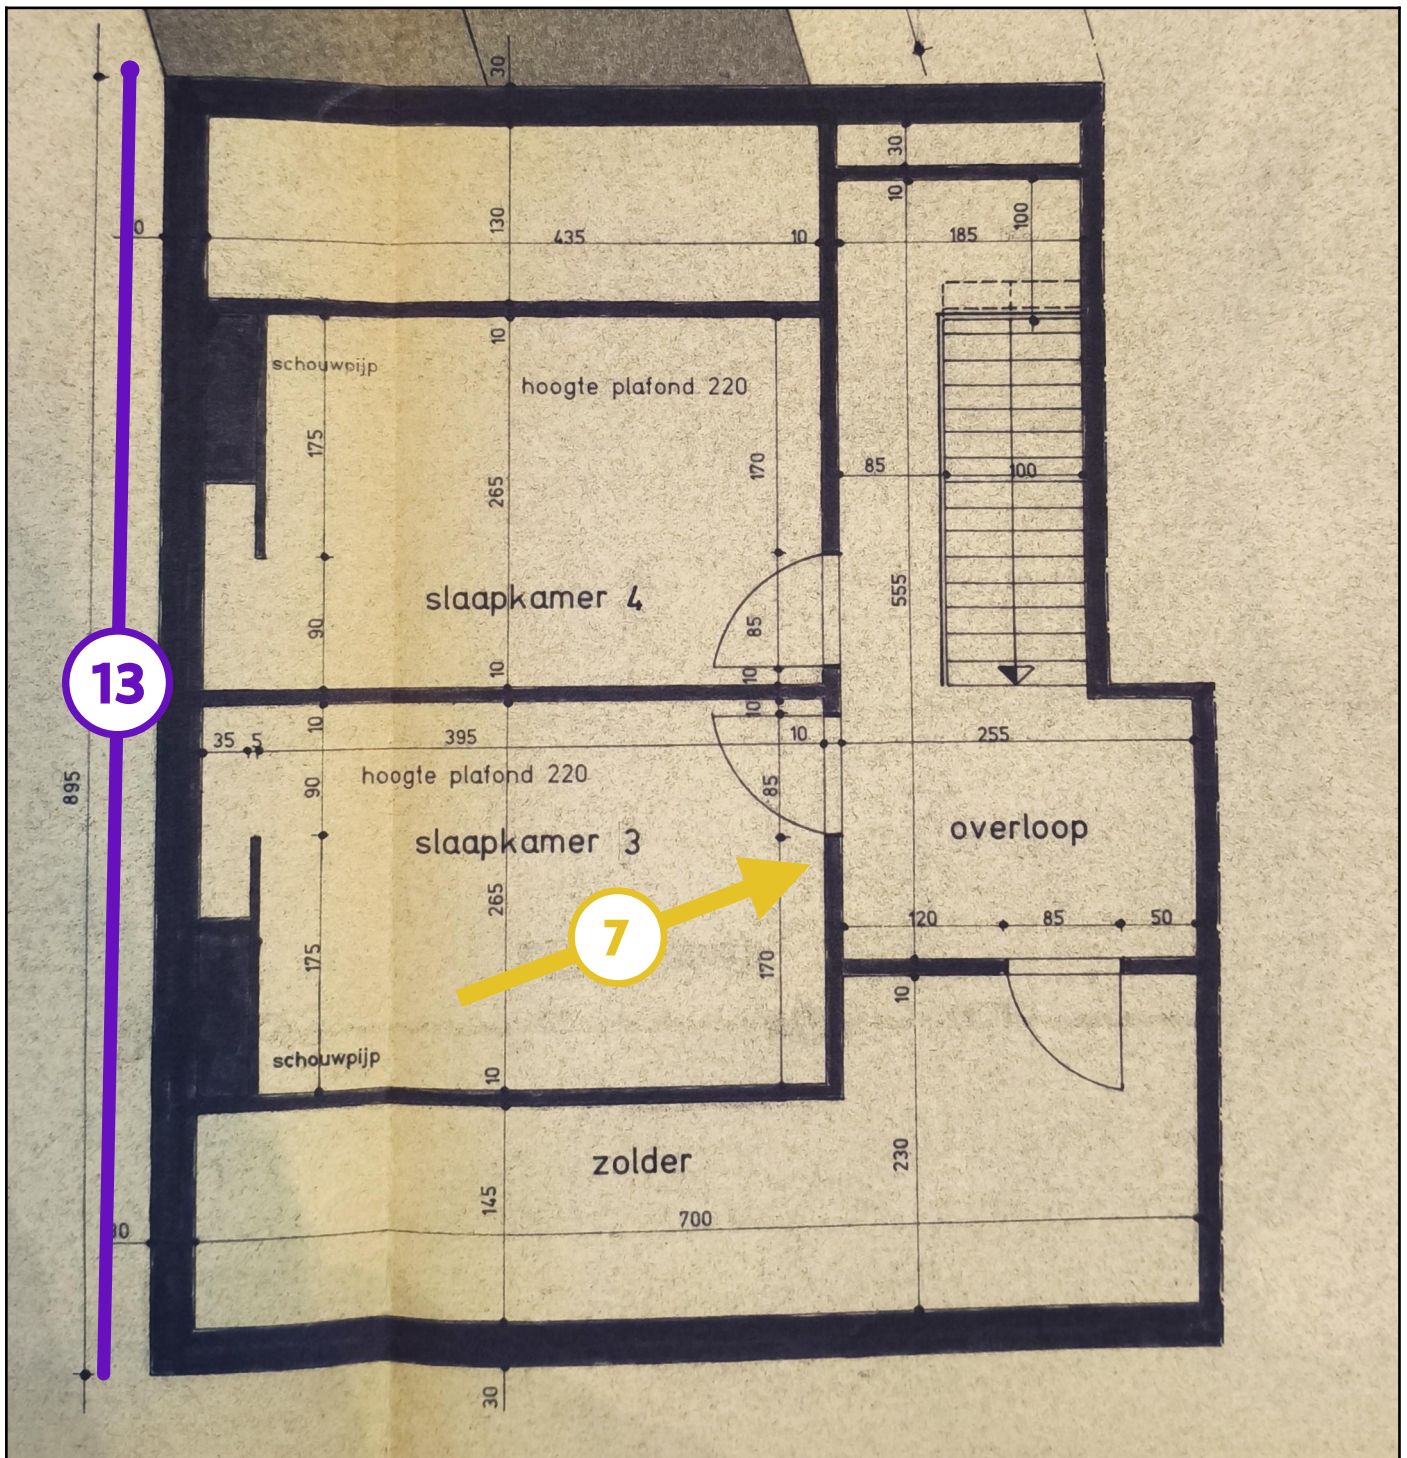
Plan 1.4: Tweede verdieping

Beschrijving	Type	Actie
7. Bakeliet lichtschakelaar en stopcontact slaapkamer 3	Asbestmateriaal	Zorgvuldig beheren

13. Gevelleien niet verdacht	Advies	-
------------------------------	--------	---

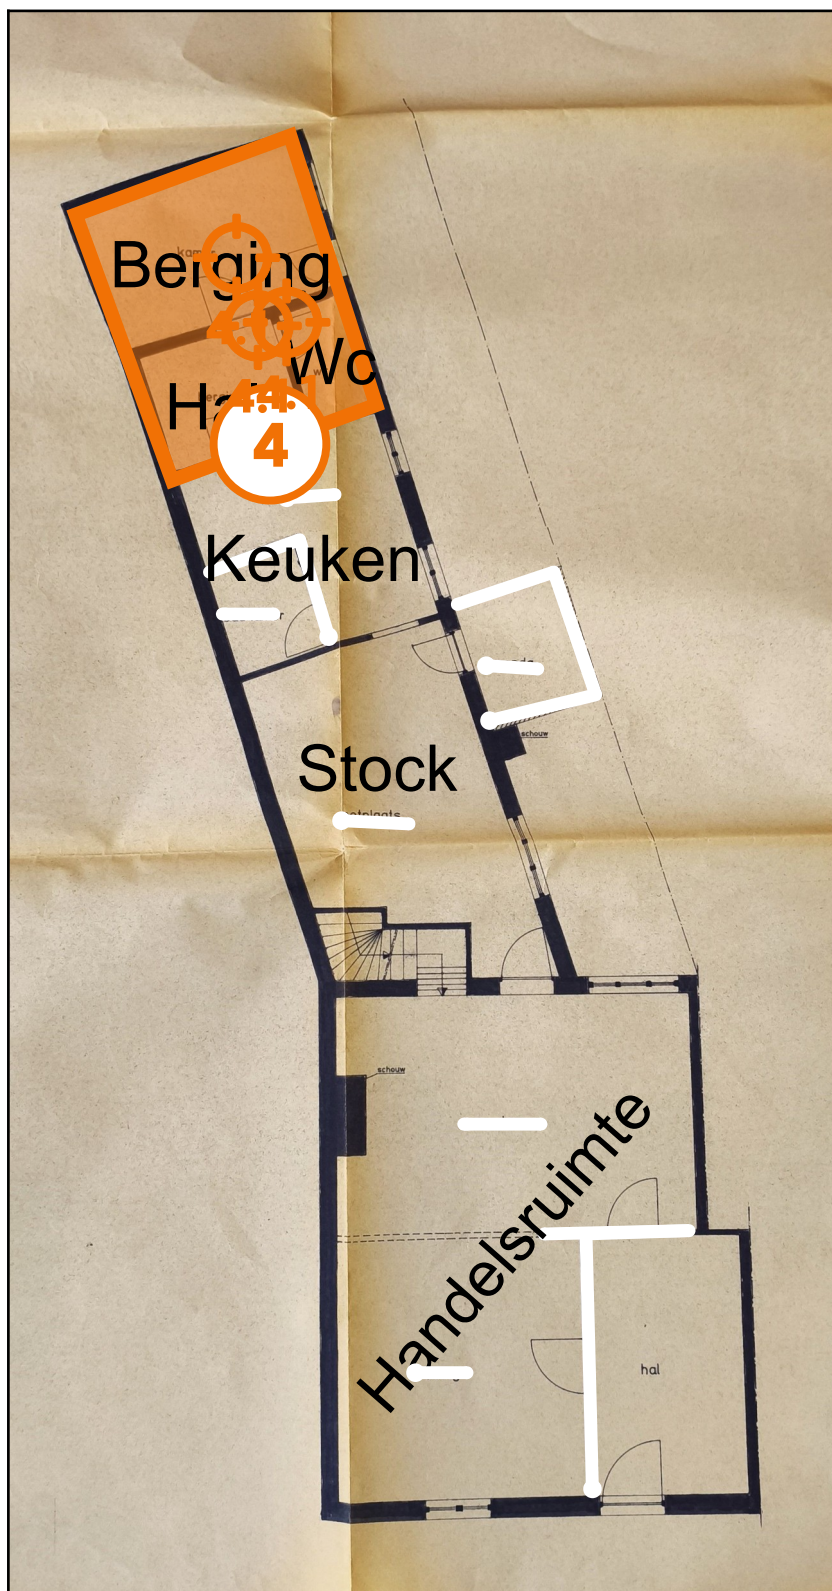
Plan 1.11: Gelijkvloers

4. Vinylvloeren met kartonlaag gelijmd	Asbestmateriaal	Verwijderen
4.1 Code: 7	Mengmonster	-

- Hermetische zone (erkend asbestverwijderaar) bevestiging gelijmd (wit of zwarte lijm) : HZ Erkend saneerder . Bij het lostrekken van de vinyl zal de onderlaag scheuren. Een kartonnen onderlaag is losgebonden. Lijmresten worden met een freesmachine verwijderd in een hermetische zone. Zie ook link <https://ovam.vlaanderen.be/wie-mag-wat-verwijderen> <https://ovam.vlaanderen.be/voorzorgsmaatregelen-bij-asbestverwijdering> <https://ovam.vlaanderen.be/asbestafval-afvoeren> Zie ook wetgevend kader (website van de OVAM en CODEX boek VI titel 3). <http://werk.belgie.be/sites/default/files/content/documents/Welzijn%20op%20het%20werk/Regelgeving/Codex%20boek%20VI%20titel%203%20Asbest.pdf> methodiek verwijderingsmethodes worden achteraan in het attest verder toegelicht

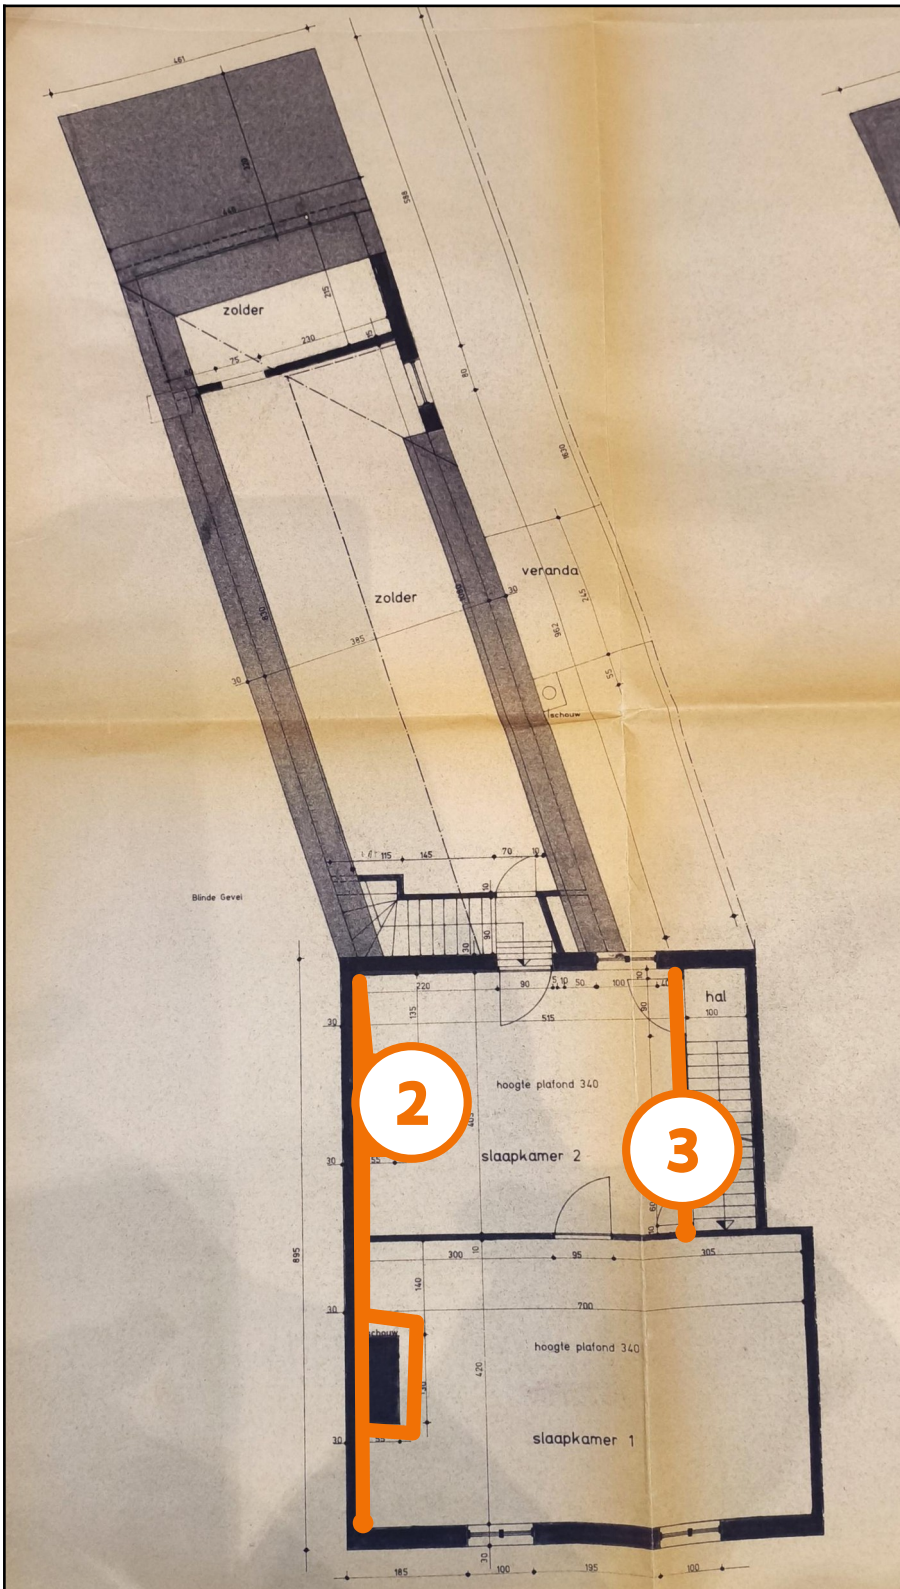
Plan 1.13: Eerste verdieping

2. Ac plaatmateriaal (wandbekleding)	Asbestmateriaal	Verwijderen
3. Gipsplaten (binnenwand en plafond)	Asbestmateriaal	Verwijderen

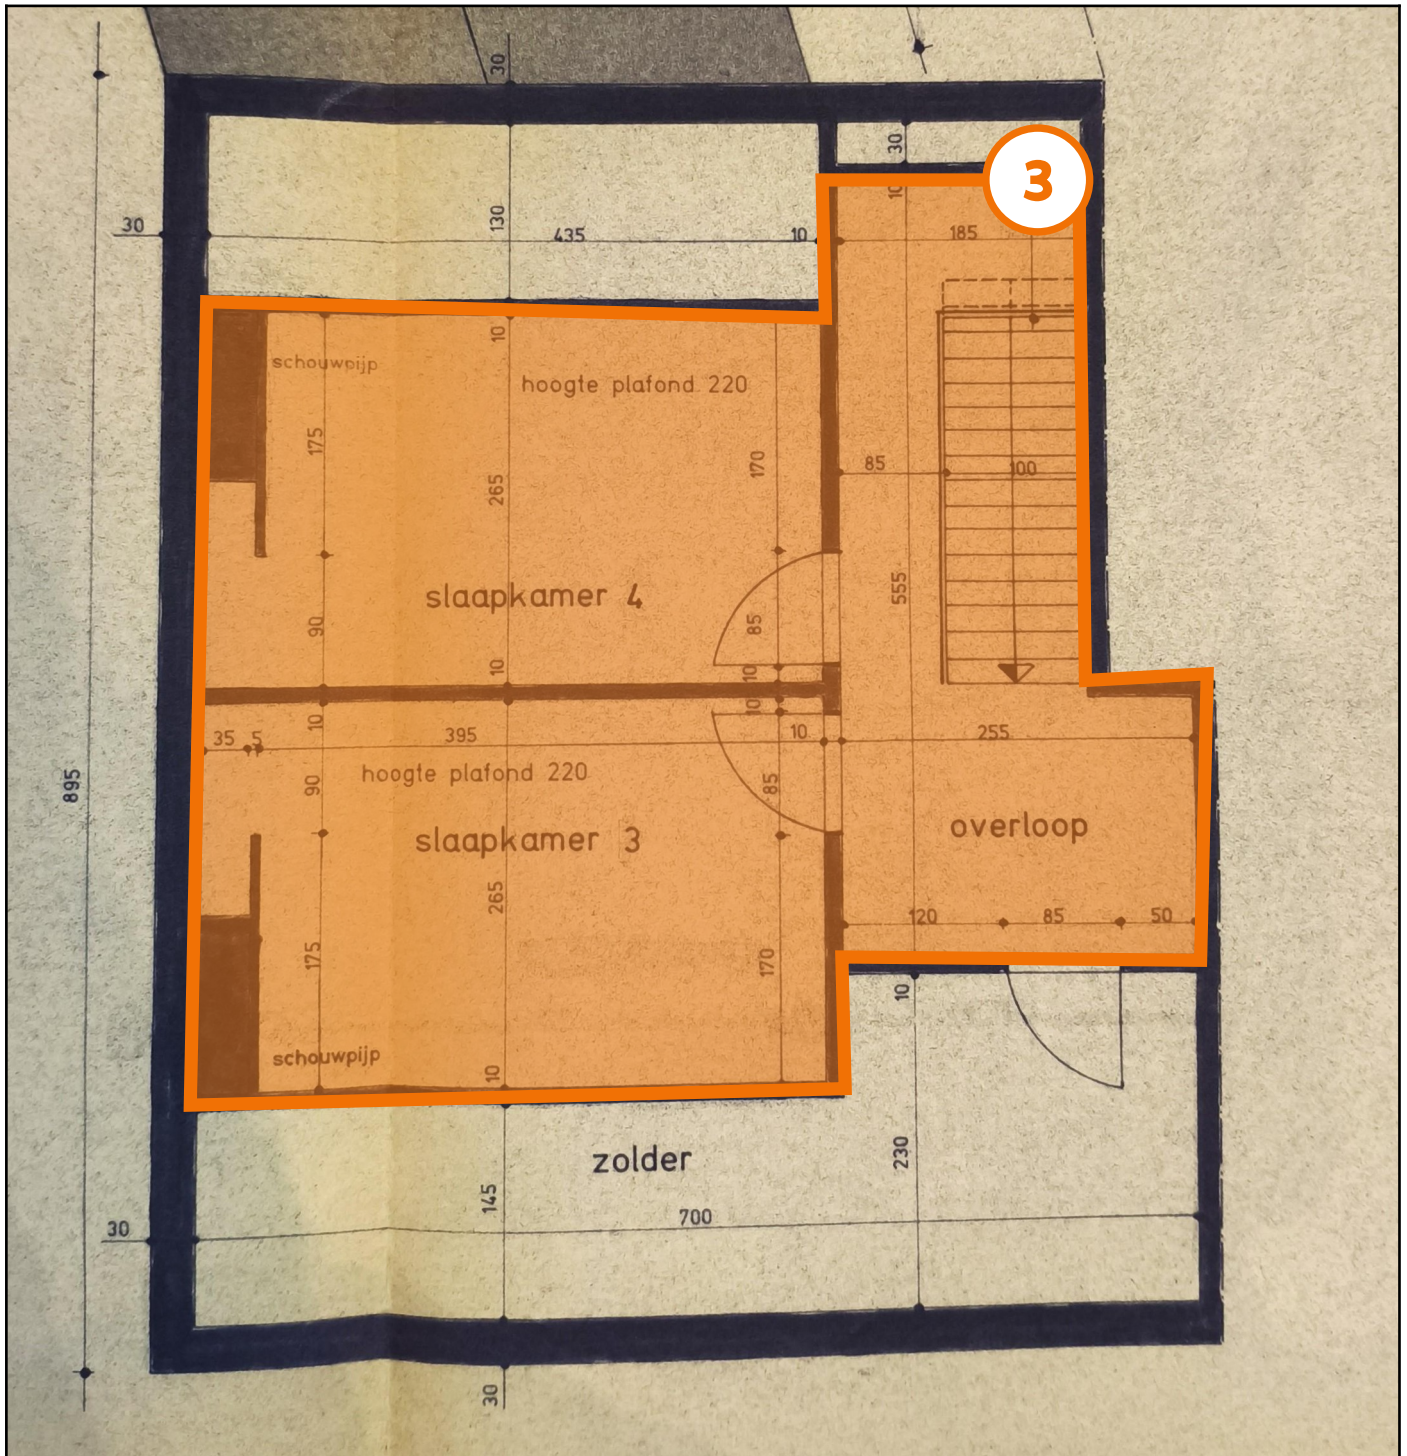
Plan 1.14: Tweede verdieping

Beschrijving	Type	Actie
3. Gipsplaten (binnenwand en plafond)	Asbestmateriaal	Verwijderen

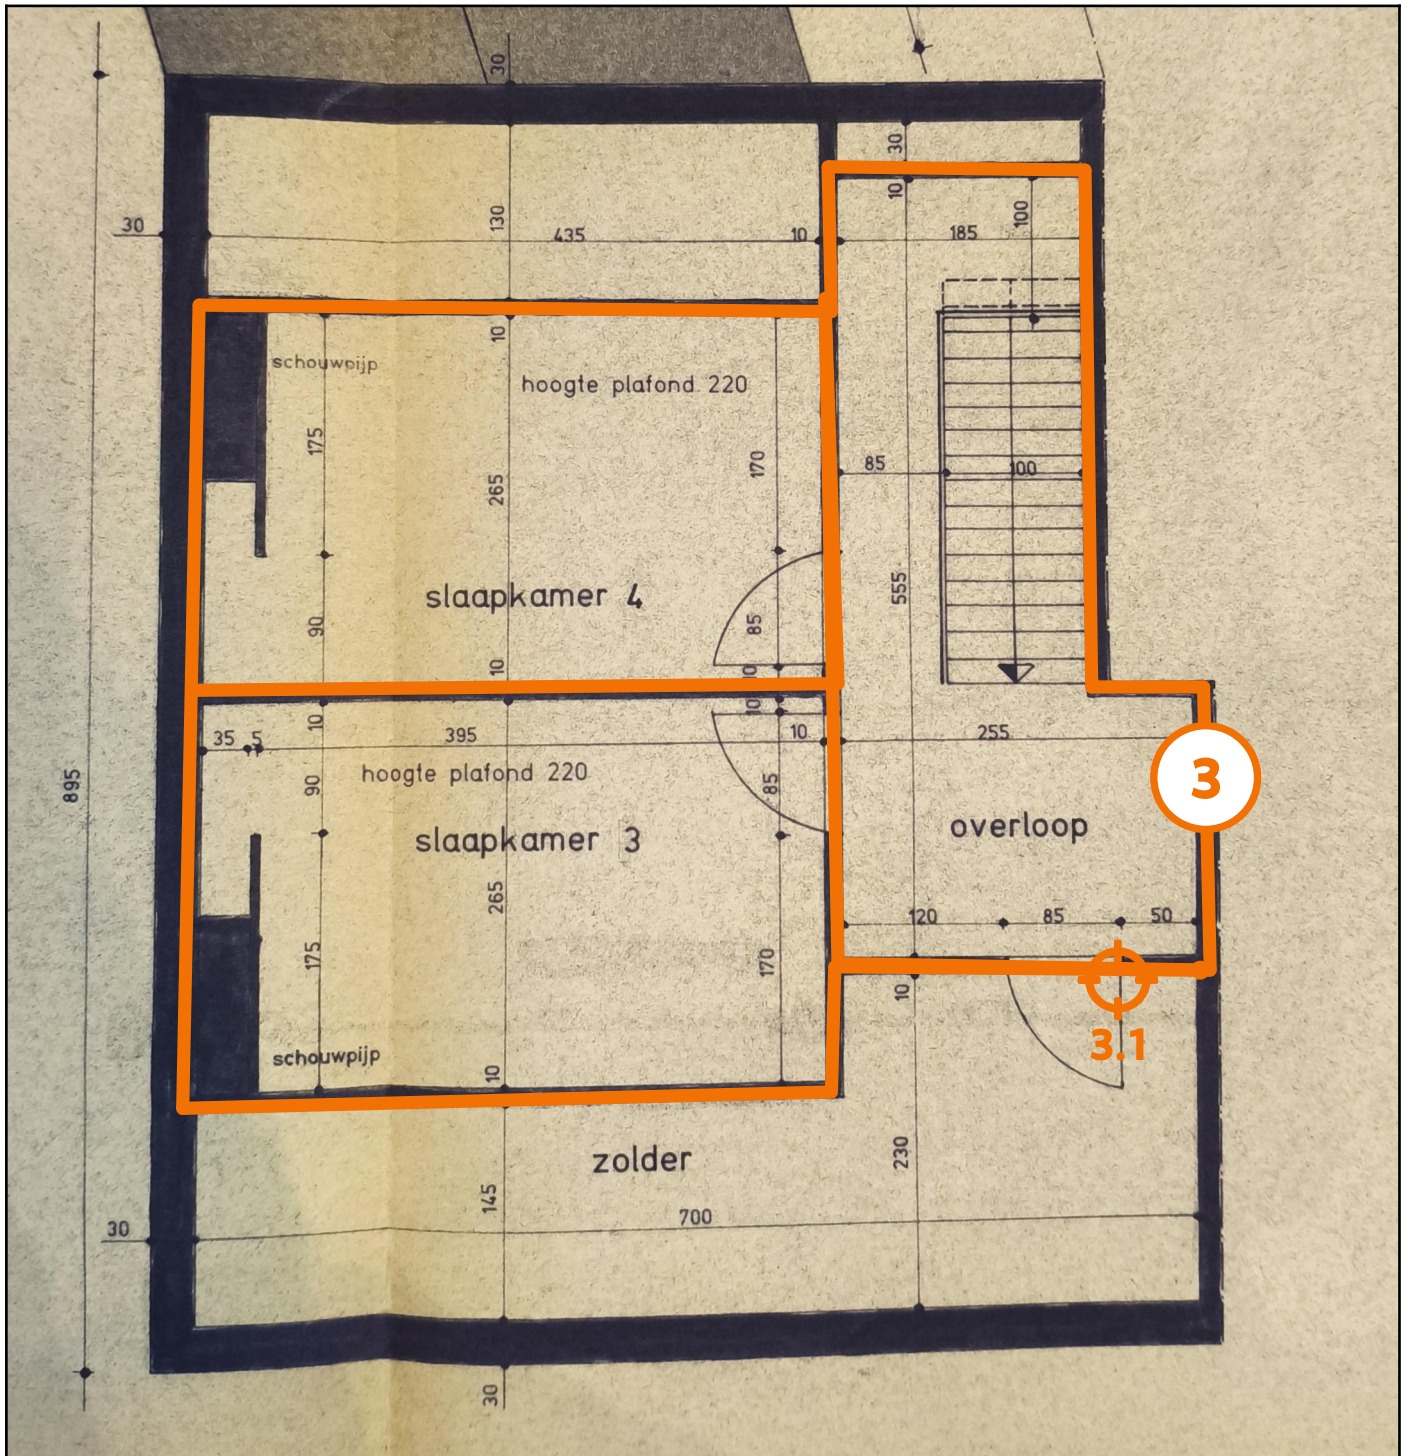
Plan 1.15: Tweede verdieping

Beschrijving	Type	Actie
3. Gipsplaten (binnenwand en plafond)	Asbestmateriaal	Verwijderen
3.1 Code: 4	Puntmonster	-

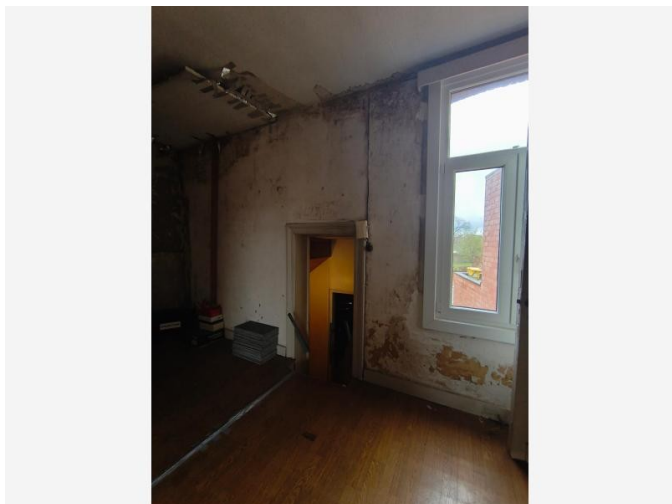
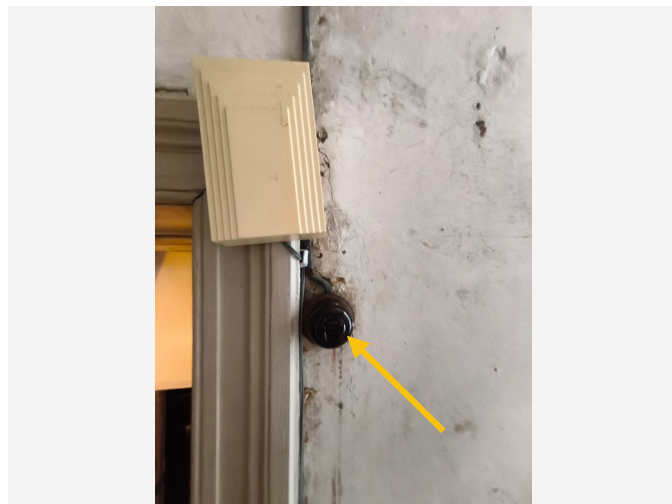
Beschrijving	Bakeliet lichtschakelaar en stopcontact slaapkamer 3
Omgeving	Binnen
Primaire drager	Communicatie en elektrische infrastructuur en uitrusting
Asbestmateriaal	Plaat, paneel, tablet - Type Bakeliet
Bindmiddel van asbestmateriaal	Kunststof of -hars
Gebondenheid op basis van bindmiddel	Hecht
Hoeveelheid (oppervlakte - dikte - aantal)	<ul style="list-style-type: none"> • 0,01 m² - 1,00 cm - 2 stuks
Totaal volume	< 0,001 m ³
Eenvoudig bereikbaar	Ja
Bevestigingswijze	<ul style="list-style-type: none"> • Geschroefd
Identificatiemethode	<p>De asbestdeskundige beoordeelt het materiaal als asbestverdacht en dus asbesthoudend, en dit zonder monstername.</p> <p>Motivatie: De monstername brengt andere schade aan dan schade die inherent is aan de monstername.</p>
Destructieve handeling voor identificatie	Nee
Opmerking	<p>Het is moeilijk te bepalen of de bakeliettoepassingen in de woning ook effectief asbesthoudend zijn (het kan ook gaan om de asbestvrije variant).</p> <p>Er werd geen monster genomen ovw beschadiging aan een elektrisch gerelateerde toepassing, extra controle bij verwijdering van het verdacht materiaal.</p>

- Eenvoudige handelingen: mag via doe-het-zelf of door werknemer(s) met opleidingsattest eenvoudige handelingen
Schakelaars, stopcontacten en andere gelijkaardige toepassingen kunnen eenvoudig losgeschroefd worden --> EH doe-het-zelf. Afgesloten of verzegelde kast --> EH opgeleid techniek personeel 8u basisopleiding asbest. Voor elektrische infrastructuur en uitrusting dient u vooraleer men deze toepassing gaat bevochtigen de elektriciteit af te sluiten (zoniet elektrocutie-/brandgevaar). standaard dragen van de nodige wegwerp beschermingsmiddelen FFP 3 masker , handschoenen en tyvec CAT III type 5-6 , afspoelbaar schoeisel Losschroeven en dubbel verpakken in plastic , sluit luchtdicht af en breng dit als hechtgebonden afval naar een plaatselijk containerpark. Voor hechtgebonden toepassingen: Bij verwijdering door doe-het-zelf moet men dit afval dubbel en luchtdicht verpakt aandienen bij het gemeentelijk recyclagepark. Men raadpleegt best op voorhand de voorwaarden van het recyclagepark.

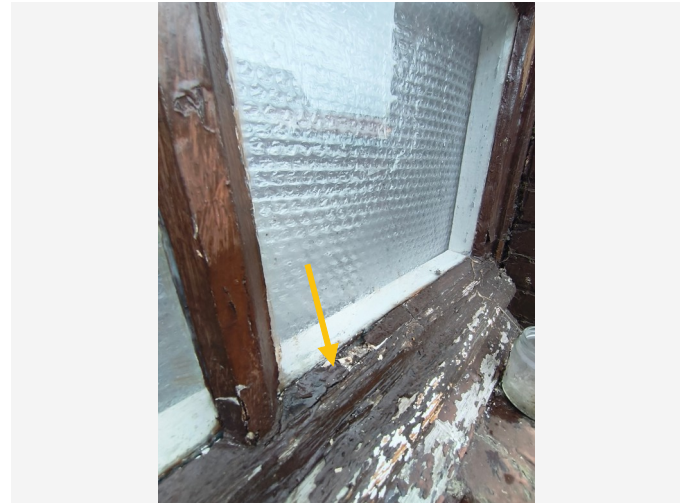
Detailfoto

Conclusie

Geen asbest

Beschrijving	Stopverf (staalname)
Omgeving	Buiten
Primaire drager	Wandopening verticaal (raam, deur, ...)
Bindmiddel van materiaal	Kitten, mastiek, pasta
Gebondenheid op basis van bindmiddel	Hecht
Hoeveelheid (gewicht - aantal)	<ul style="list-style-type: none">• 5,00 kg - 1 stuk
Totaal gewicht	5,00 kg
Identificatiemethode	Een monstername door de asbestdeskundige met laboanalyse door een asbestlabo.
Destructieve handeling voor identificatie	Nee
Opmerking	Het gewicht is een bereedeneerde schatting. Er worden geen rechten verleend aan deze oppervlaktes. De dikte is een schatting die voorkomt uit de monsterplaatsen en is daarom niet altijd representatief.

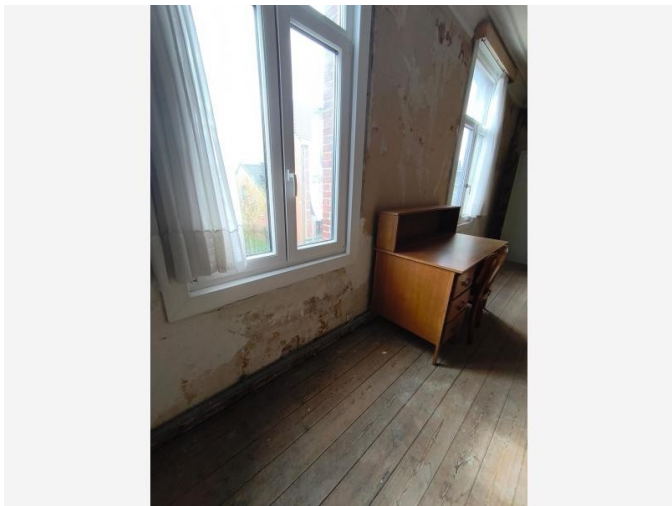
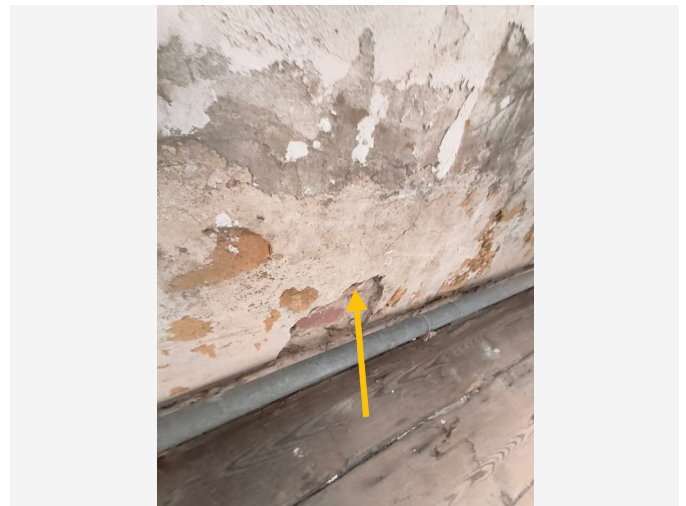
Fiche 21: Muurpleister

Geen asbest

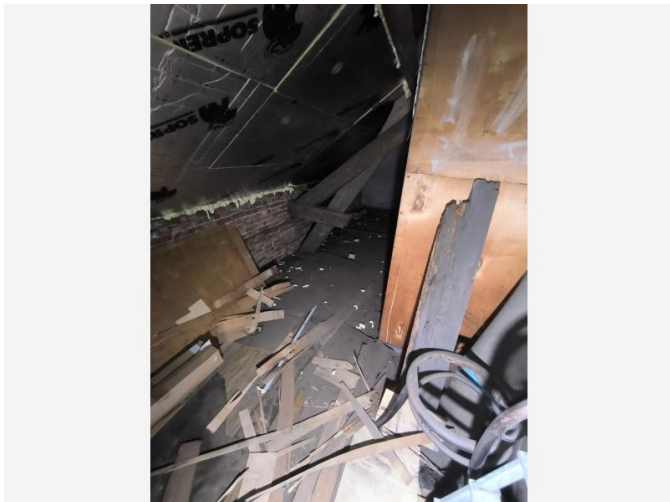
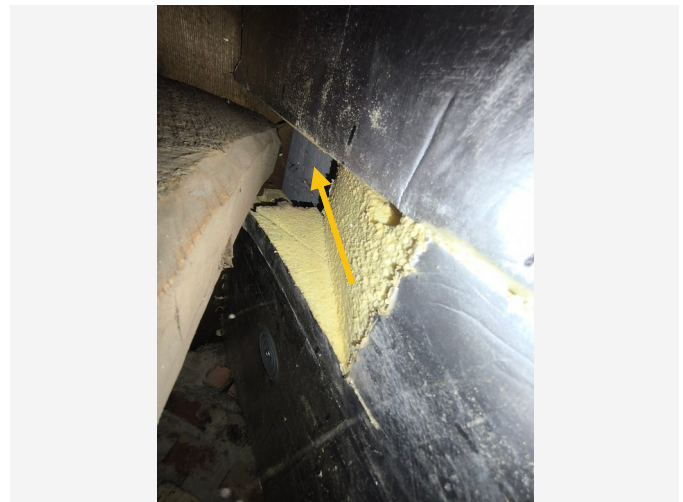
Beschrijving	Notitie	Terug te vinden op plannen
Fiche 22: onderdak hellend dak voor (niet verdacht)	Het dak werd gecontroleerd. Er is geen verdacht onderdak vastgesteld. Deze handeling is een steekproef, er is geen garantie dat het volledige dak met éénzelfde materiaal is opgebouwd. Dit kan enkel via destructief onderzoek vastgesteld worden.	Plan 1.1: Overzicht
Fiche 23: Dakbedekking (dakpannen) niet verdacht.	De dakbedekking wordt gecontroleerd. deze bestaat uit dakpannen en bevat geen asbest verdachte materialen.	Plan 1.7: Overzicht
