# Asbestinventarisatetest

Grote Markt 10, 3440 Zoutleeuw

Attestnummer : 20260403-000142.000

Uitgegeven op : 03.04.2026

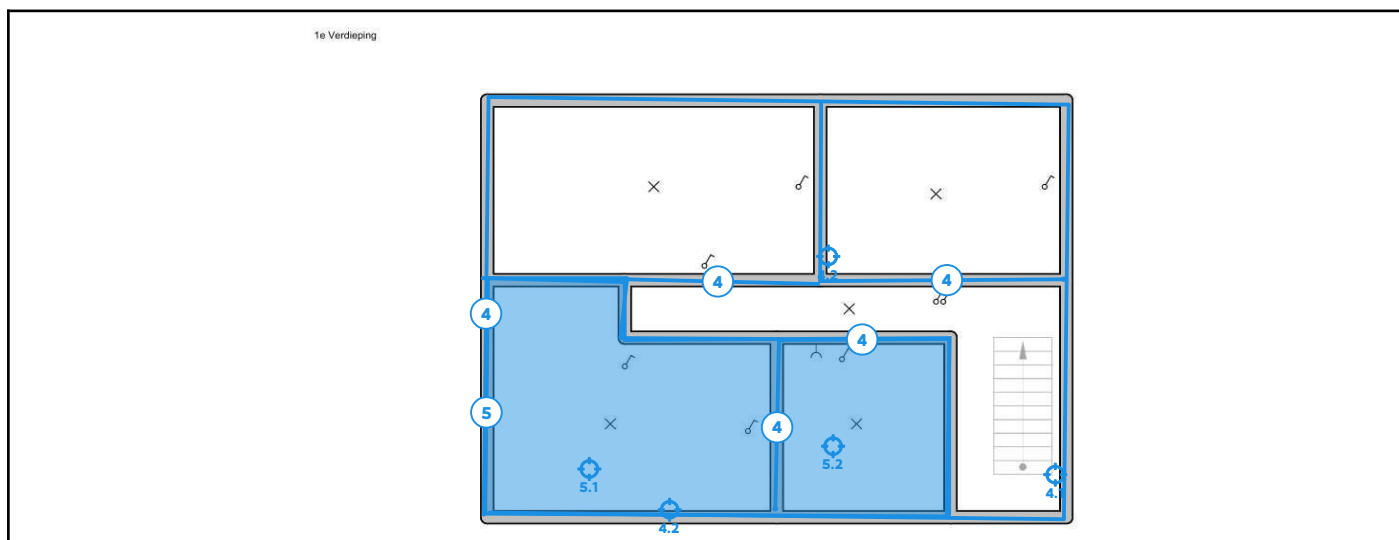
## Plan 1.2: 1e

Beschrijving	Type	Actie
4. pleisterwerk binnenwand	Geen asbest	-
4.1 Code: 1	Mengmonster	-
4.2 Code: 2	Mengmonster	-
5. vloerzeil	Geen asbest	-
5.1 Code: 3	Puntmonster	-
5.2 Code: 4	Puntmonster	-
