Asbestinventarisatetest

Plantin en Moretuslei 158/5, 2018 Antwerpen

Attestnummer : **20250811-000312.000**

Uitgegeven op : **11.08.2025**

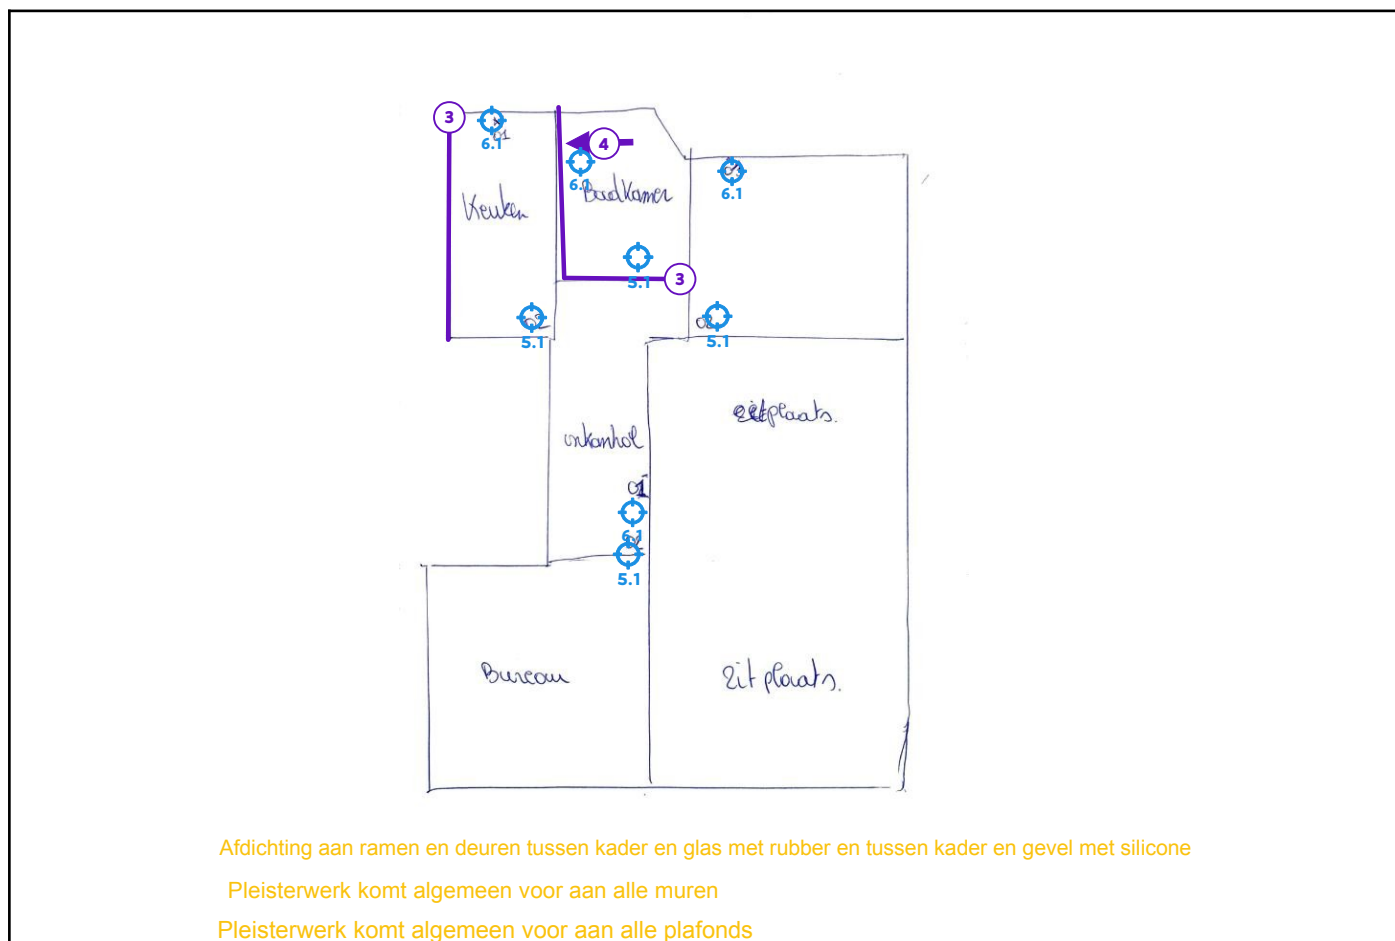
Plan 1.1: Appartement: Gelijkvloers

Beschrijving	Type	Actie
2. Afdichting aan ramen en deuren	Advies	-
3. Faience tegellijm	Advies	-
4. Dichtingen in CV-installatie	Advies	-
5. Pleisterwerk aan de plafonds	Geen asbest	-
5.1 Code: 02	Mengmonster	-
6. Pleisterwerk aan de muren	Geen asbest	-
6.1 Code: 01	Mengmonster	-

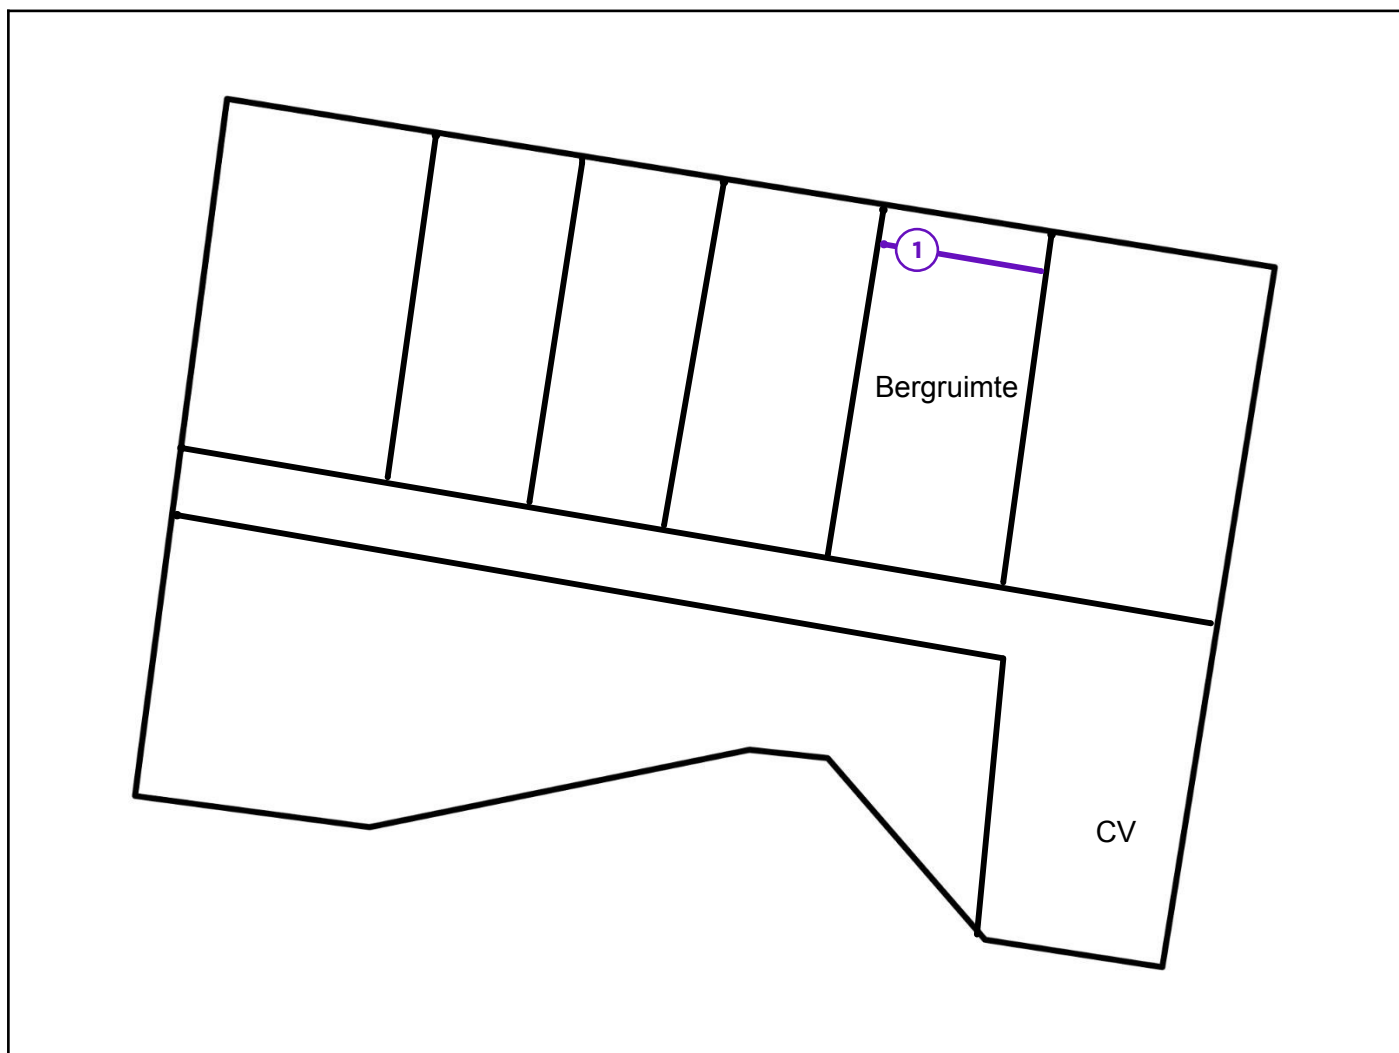
Plan 1.2: Appartementgebouw

Beschrijving	Type	Actie
1. Bergruimte gipsleidingen	Advies	-
