# Asbestinventarisatetest

Pastorijstraat 28, 2800 Mechelen

Attestnummer : 20260323-000073.000

Uitgegeven op : 23.03.2026

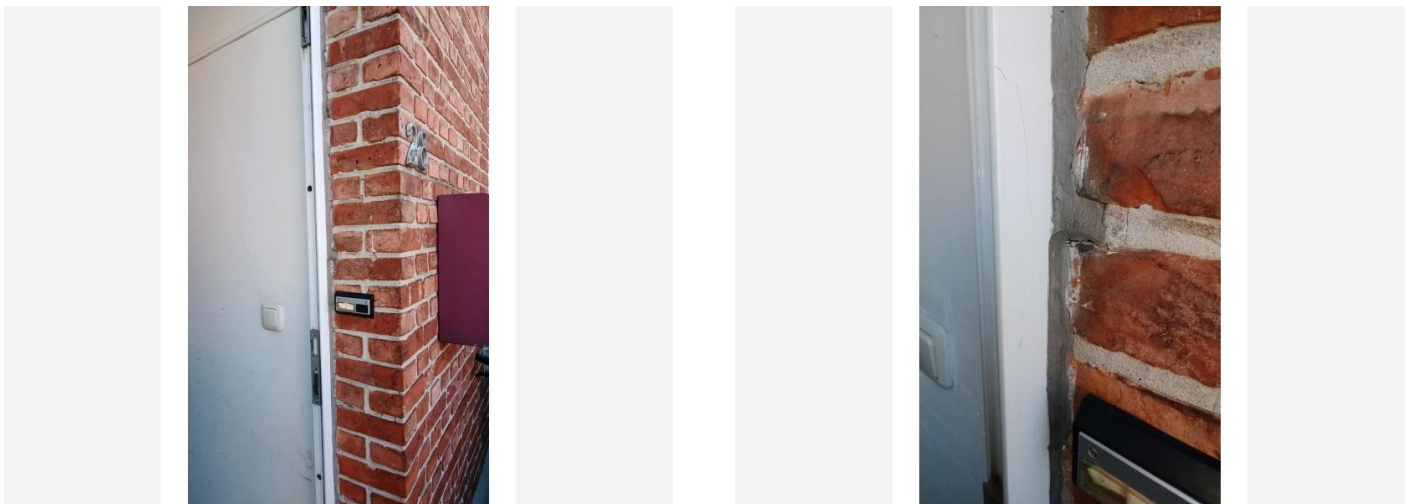
## Fiche 5: Mastiek ramen

Beschrijving	Notitie	Terug te vinden op plannen
Fiche 5: Mastiek ramen	-	-
Fiche 6: Rookgaskanaal	-	-
Fiche 7: CV-brander (niet verdacht)	De CV-brander bevat geen asbestverdachte materialen.	-
Fiche 8: Toplaag roofing plat dak	De toplaag van de platte daken is recent aangelegd. Het is echter mogelijk dat zich in de onderlaag nog oude roofing bevindt die asbesthoudend kan zijn. Tijdens renovatiewerken adviseer ik daarom om een destructief onderzoek uit te voeren om vast te stellen of de onderlaag asbesthoudende materialen bevat.	-
