Asbestinventarisatetest

Neerstraat 54, 9400 Ninove

Attestnummer : 20260327-000253.000

Uitgegeven op : 27.03.2026

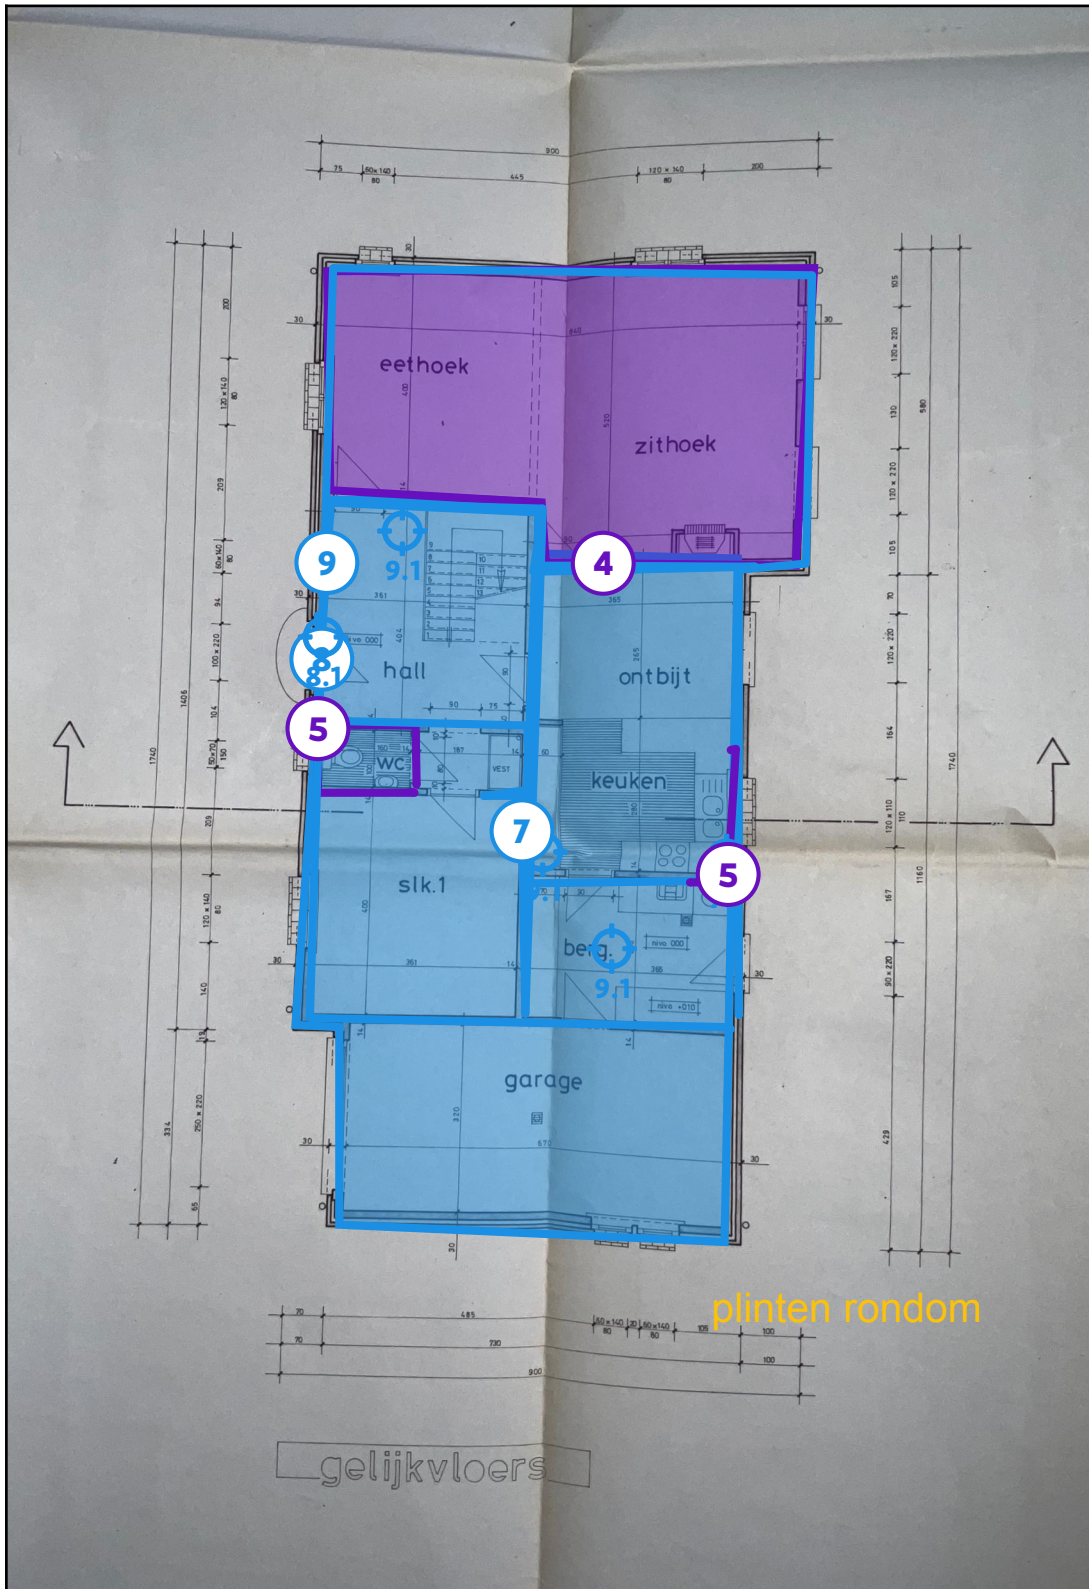
Plan 1.2: Gelijksvloer

4. Verlaagd plafond (gyproc/hout)	Advies	-
5. Advies intacte wandtegels	Advies	-
6. Advies lijmlaag intacte plinten	Advies	-
7. Pleisterwerk wanden	Geen asbest	-
7.1 Code: MM01	Mengmonster	-
8. Mastiek rond schrijnwerk	Geen asbest	-
8.1 Code: MM15	Puntmonster	-
9. Pleisterwerk plafond	Geen asbest	-
9.1 Code: MM02	Mengmonster	-

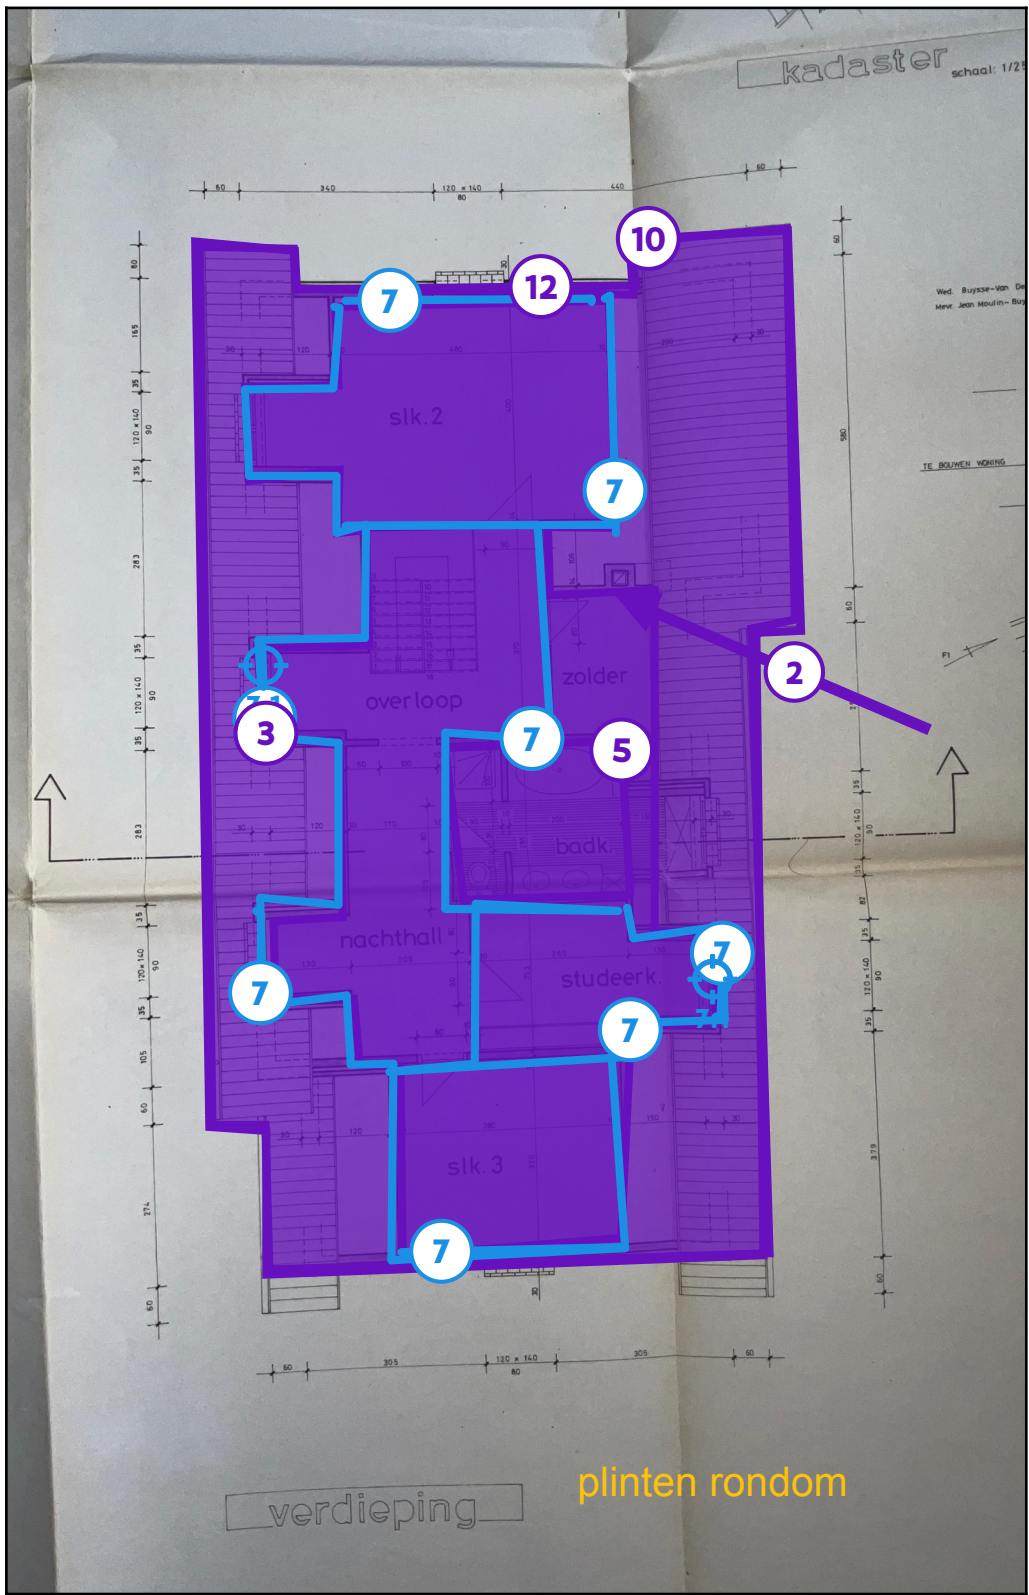
Plan 1.3: Niv1

2. Beperking schouw	Beperking	-
3. Vloerzeil (niet asbestverdacht)	Advies	-
5. Advies intacte wandtegels	Advies	-
6. Advies lijmlaag intacte plinten	Advies	-
7. Pleisterwerk wanden	Geen asbest	-
7.1 Code: MM01	Mengmonster	-
10. Kunststof onderdak	Overige ruimte of materiaal	-
12. Dakbedekking (anders dan leien of golfplaten)	Overige ruimte of materiaal	-
