# Asbestinventarisatetest

Heiend 6, 2275 Lille

Attestnummer : 20250829-000020.000

Uitgegeven op : 29.08.2025

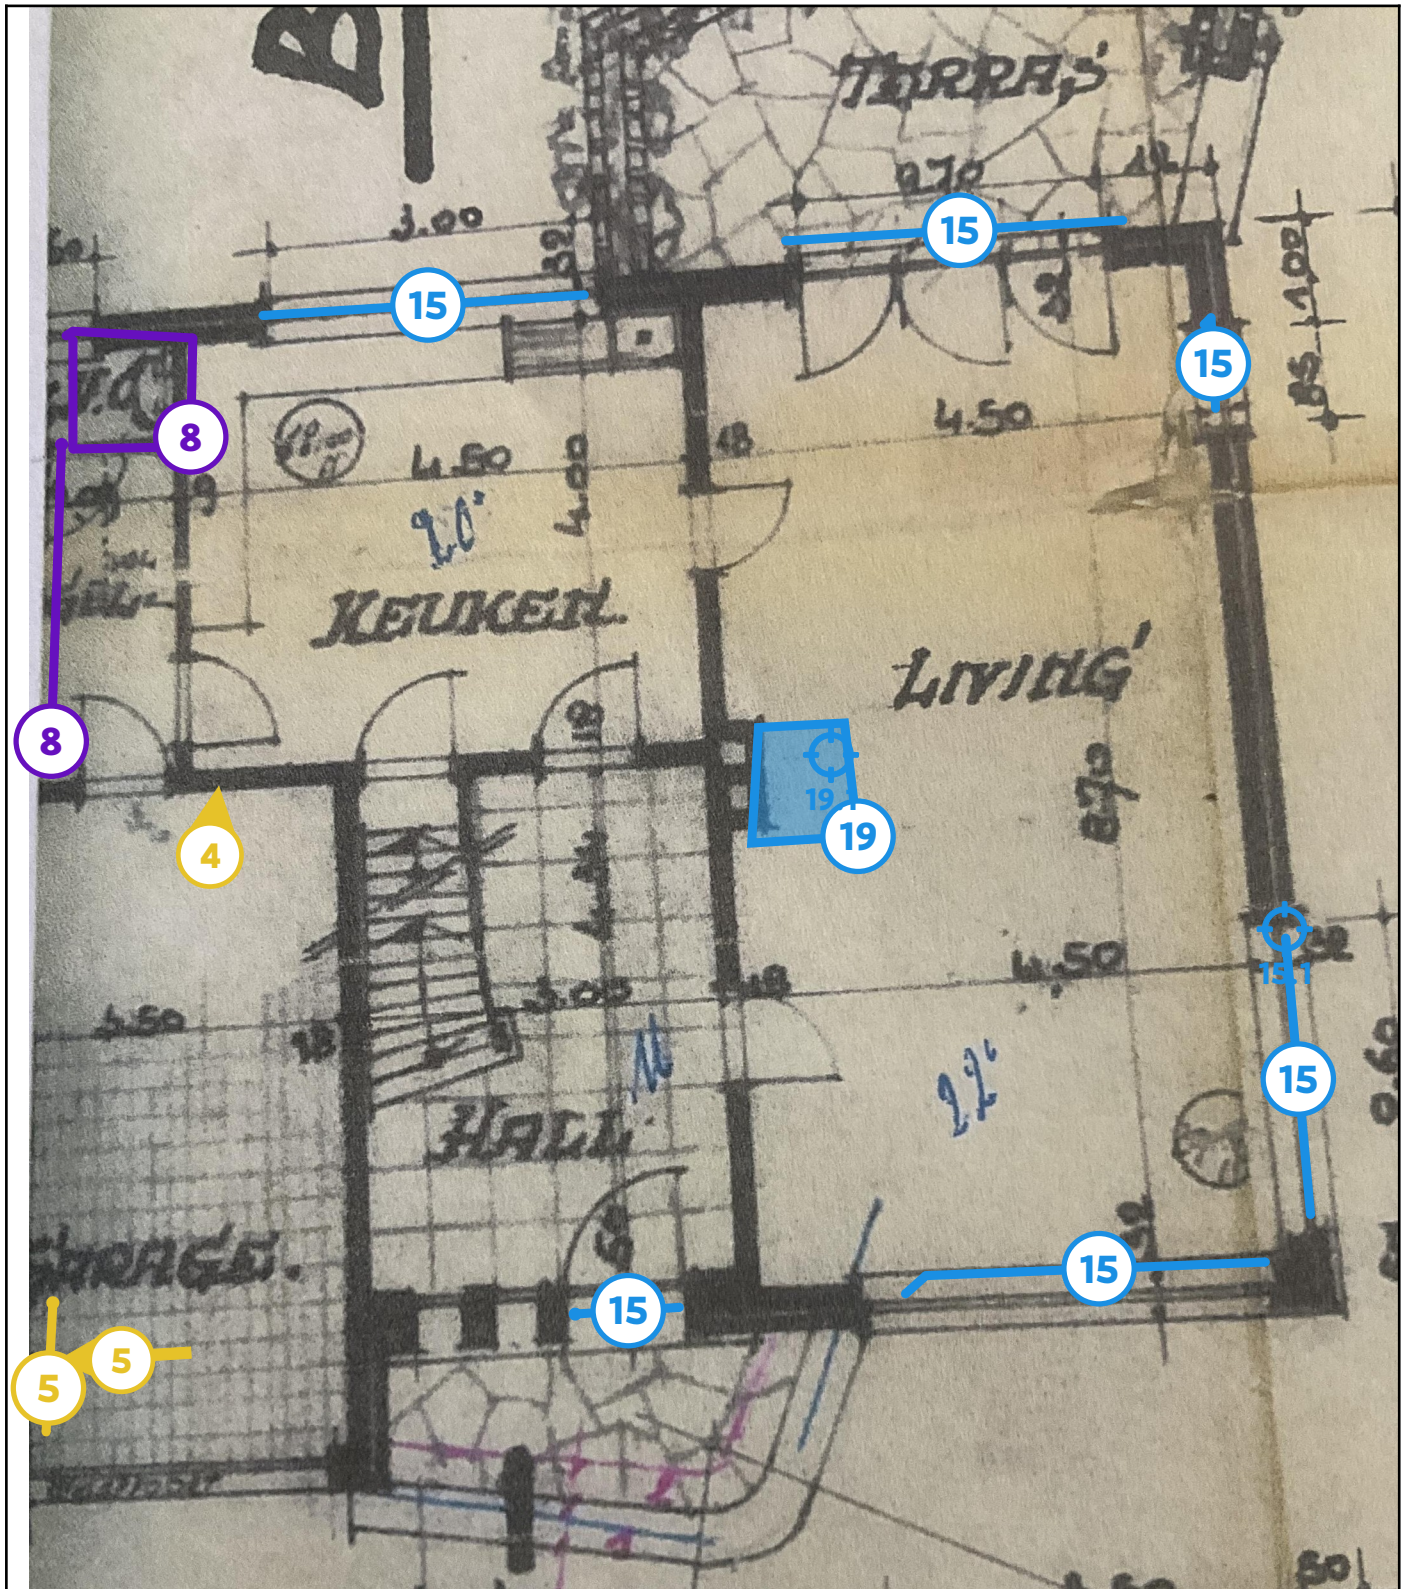
## Plan 1.1: grondplan gelijkvloers

4. bakeliet stopcontacten, lichtarmaturen en/of schakelaars	Asbestmateriaal	Zorgvuldig beheren
5. bakeliet tellerkast en/of plonskasten	Asbestmateriaal	Zorgvuldig beheren
8. lijmlaag achter wandtegels	Advies	-
15. kit/mastiek in en aan de ramen	Geen asbest	-
15.1 Code: m5	Puntmonster	-
19. kachelkoord uit asbestverdachte vezel	Geen asbest	-
19.1 Code: m4	Puntmonster	-

17. Leidingisolatie uit gips	Geen asbest	-
17.1 Code: m3	Puntmonster	-

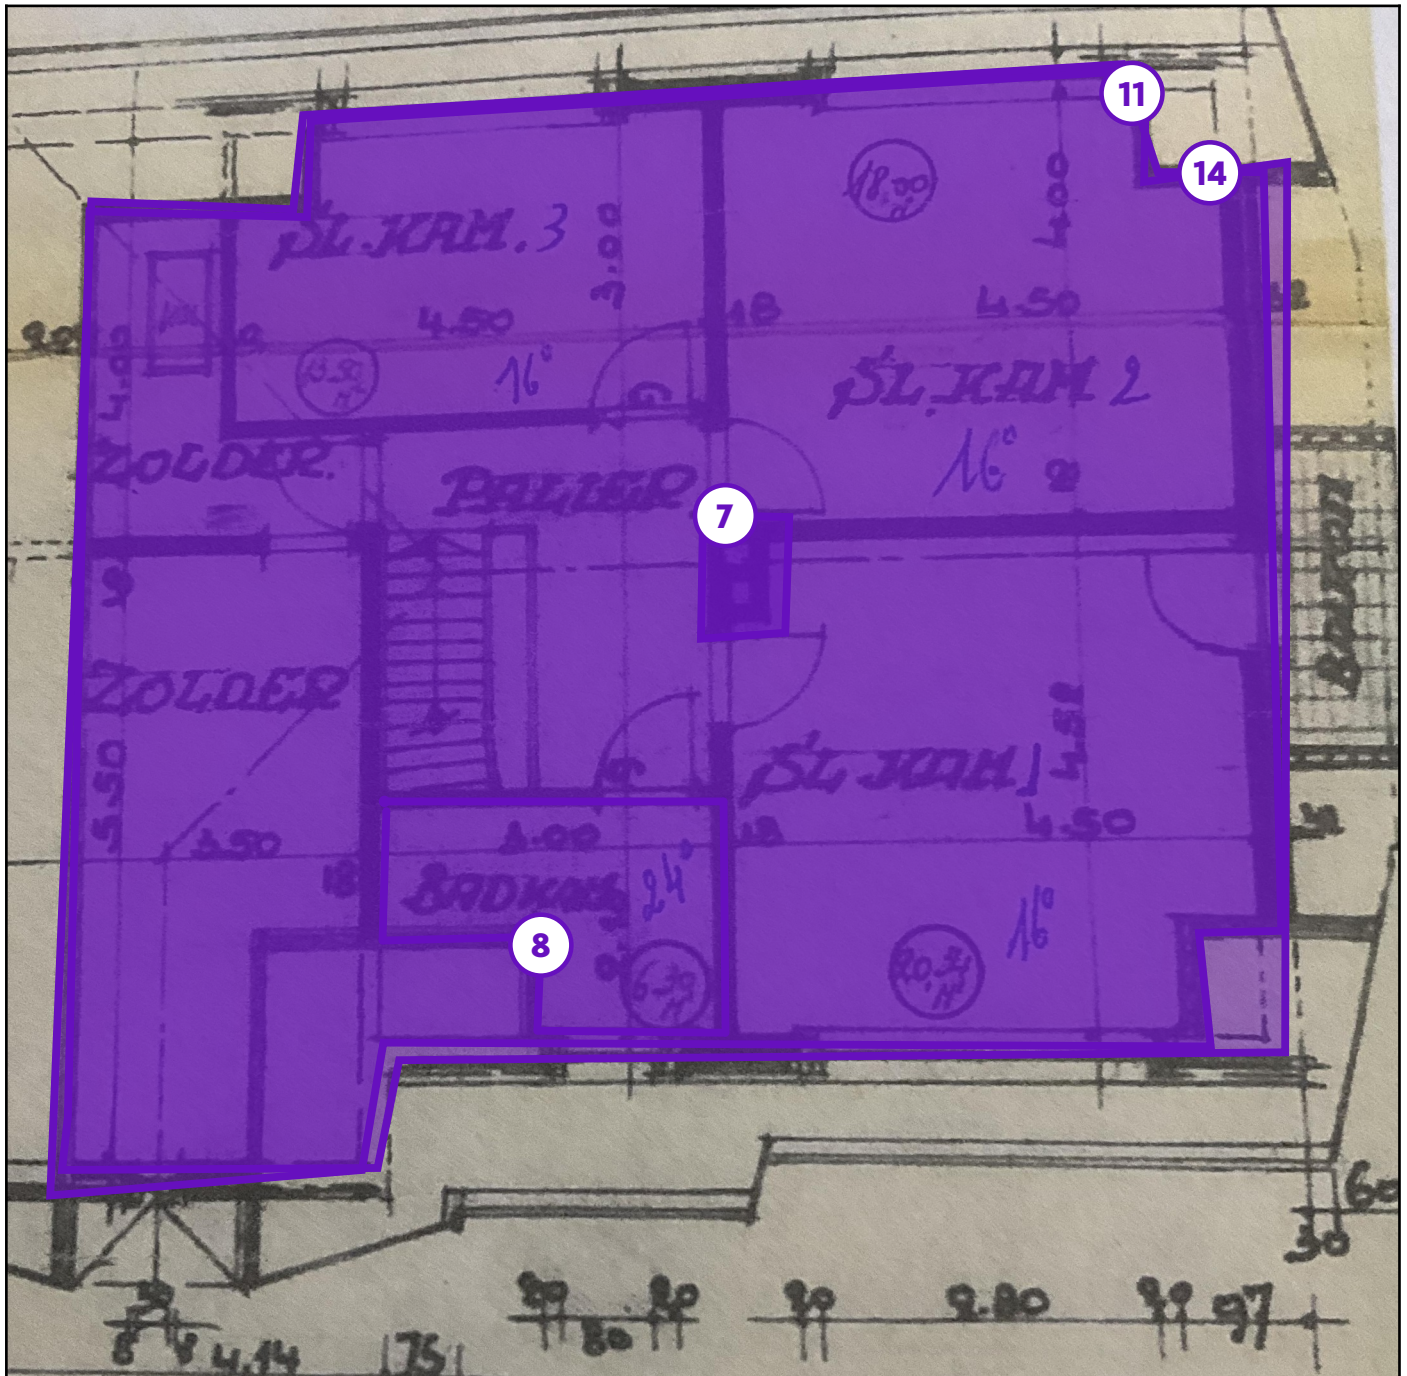
## Plan 1.6: grondplan verdieping

Beschrijving	Type	Actie
7. AV schouwbuizen	Beperking	-
8. lijm laag achter wandtegels	Advies	-
11. lijm laag onder vloerzeil	Advies	-

14. vloerzeil	Advies	-

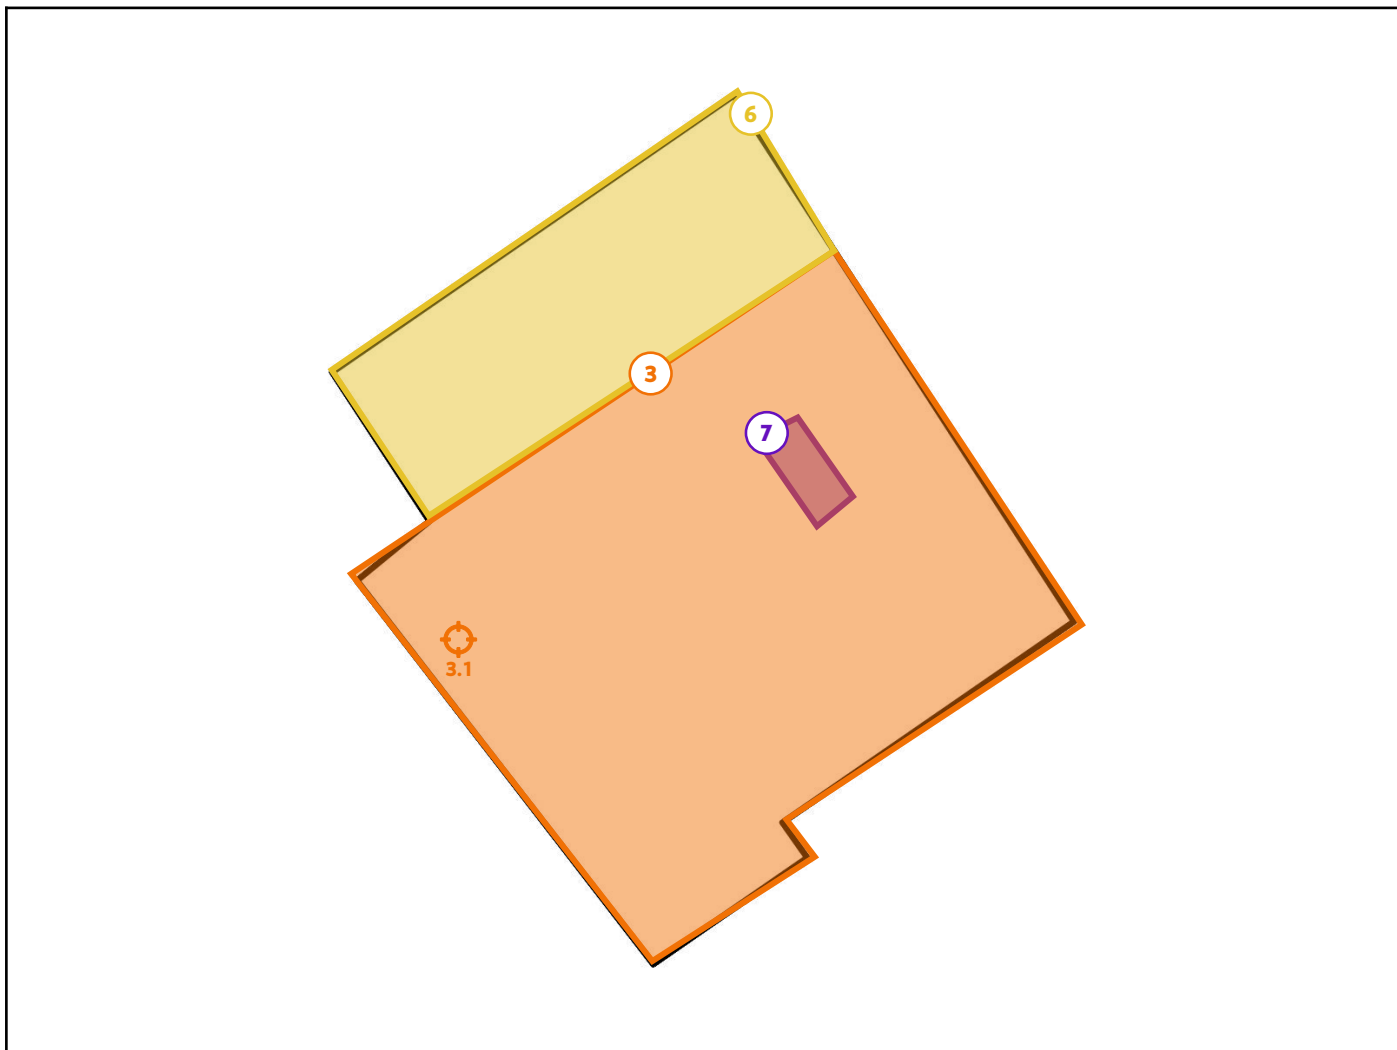
## Plan 1.7: dakplan

Beschrijving	Type	Actie
3. Menuiserieet plaat onderdak	Asbestmateriaal	Maatregelen nemen
3.1 Code: m6	Puntmonster	-
6. roofing asbestverdacht	Asbestmateriaal	Zorgvuldig beheren
7. AV schouwbuizen	Beperking	-

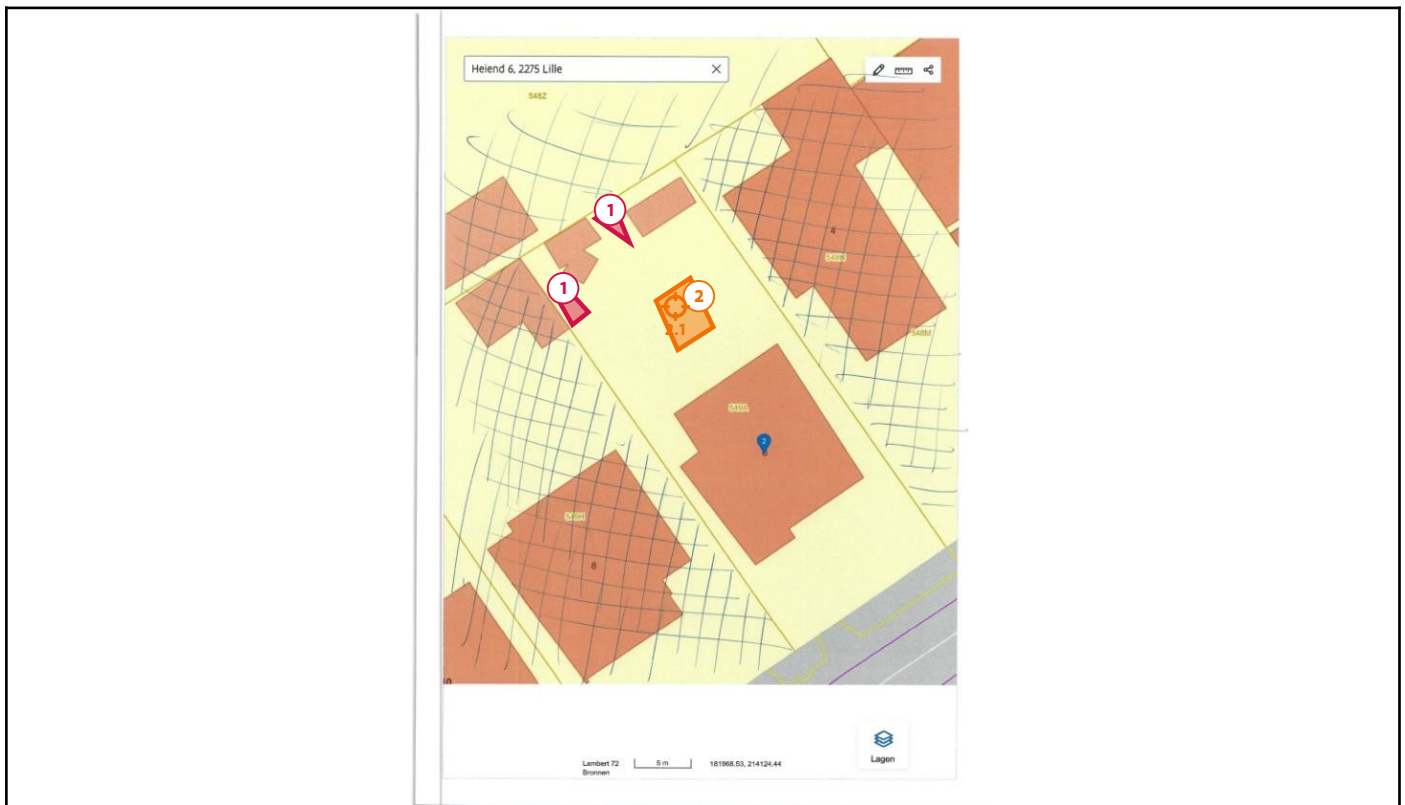
## Plan 2.2: inplantingsplan

Beschrijving	Type	Actie
1. bloembak in asbestcement	Asbestmateriaal	Dringend verwijderen
2. cementplaat duiventil	Asbestmateriaal	Verwijderen
2.1 Code: m7	Puntmonster	-
