Asbestinventarisatetest

Lierseweg 134, 2200 Herentals

Attestnummer : 20260218-000017.000

Niet-asbestveilig

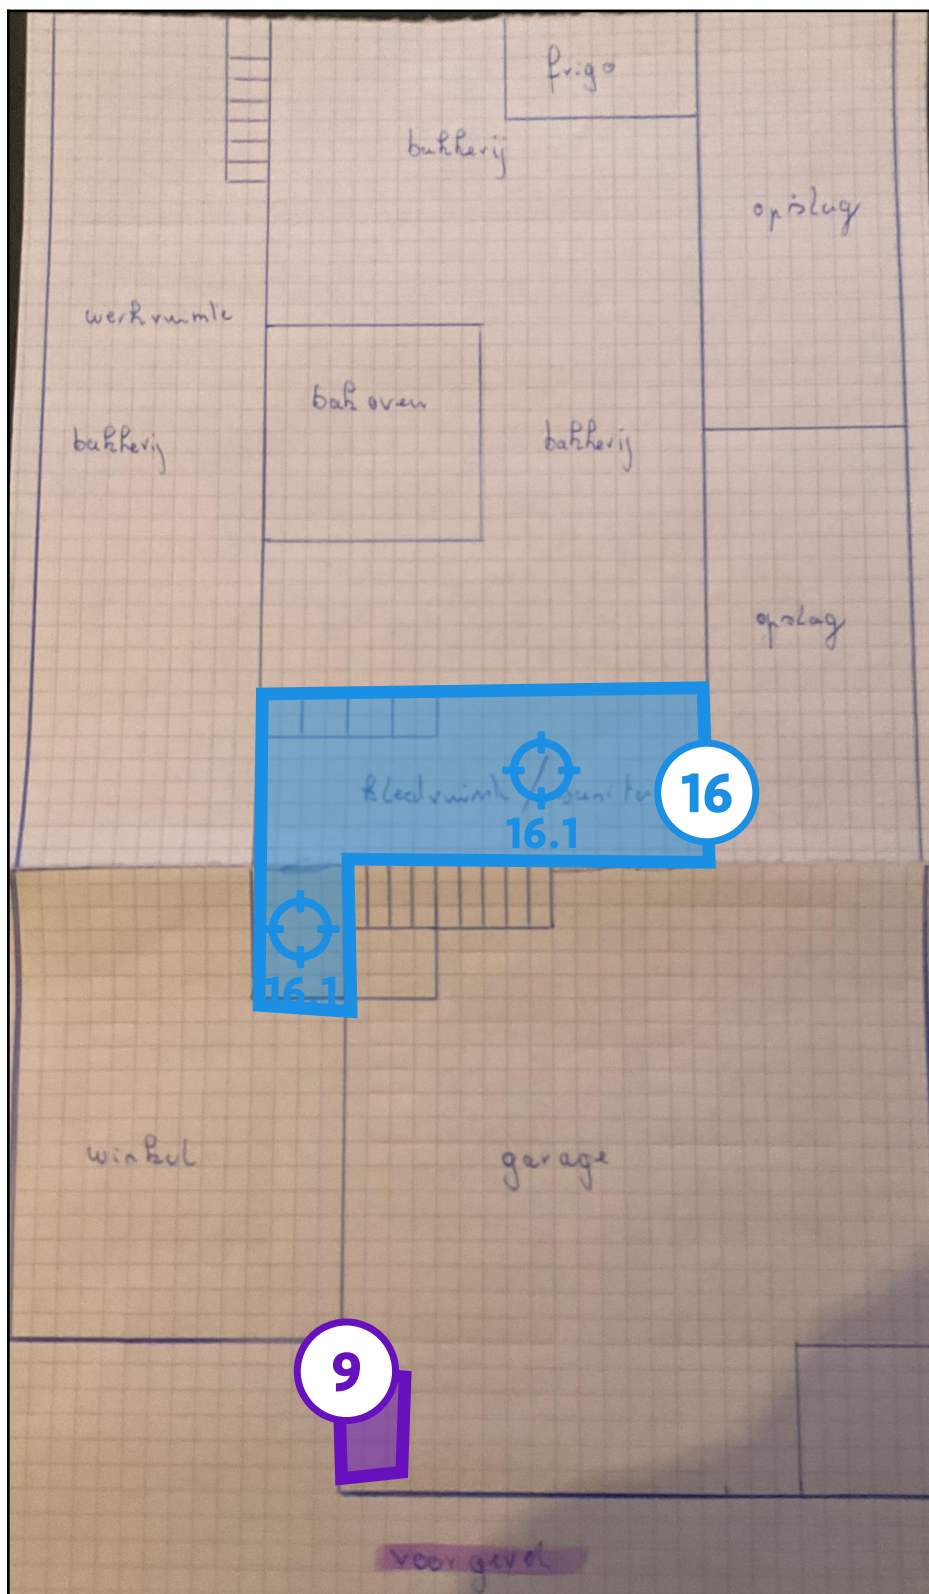
Plan 1.4: schets grondplan gelijkvloers

9. eventueel AV schouwbuizen	Beperking	-
16. bepleistering op de plafonds	Geen asbest	-
16.1 Code: m2	Mengmonster	-

13. lijm laag onder vloertegels	Advies	-
15. gelijkde intacte tegels	Advies	-

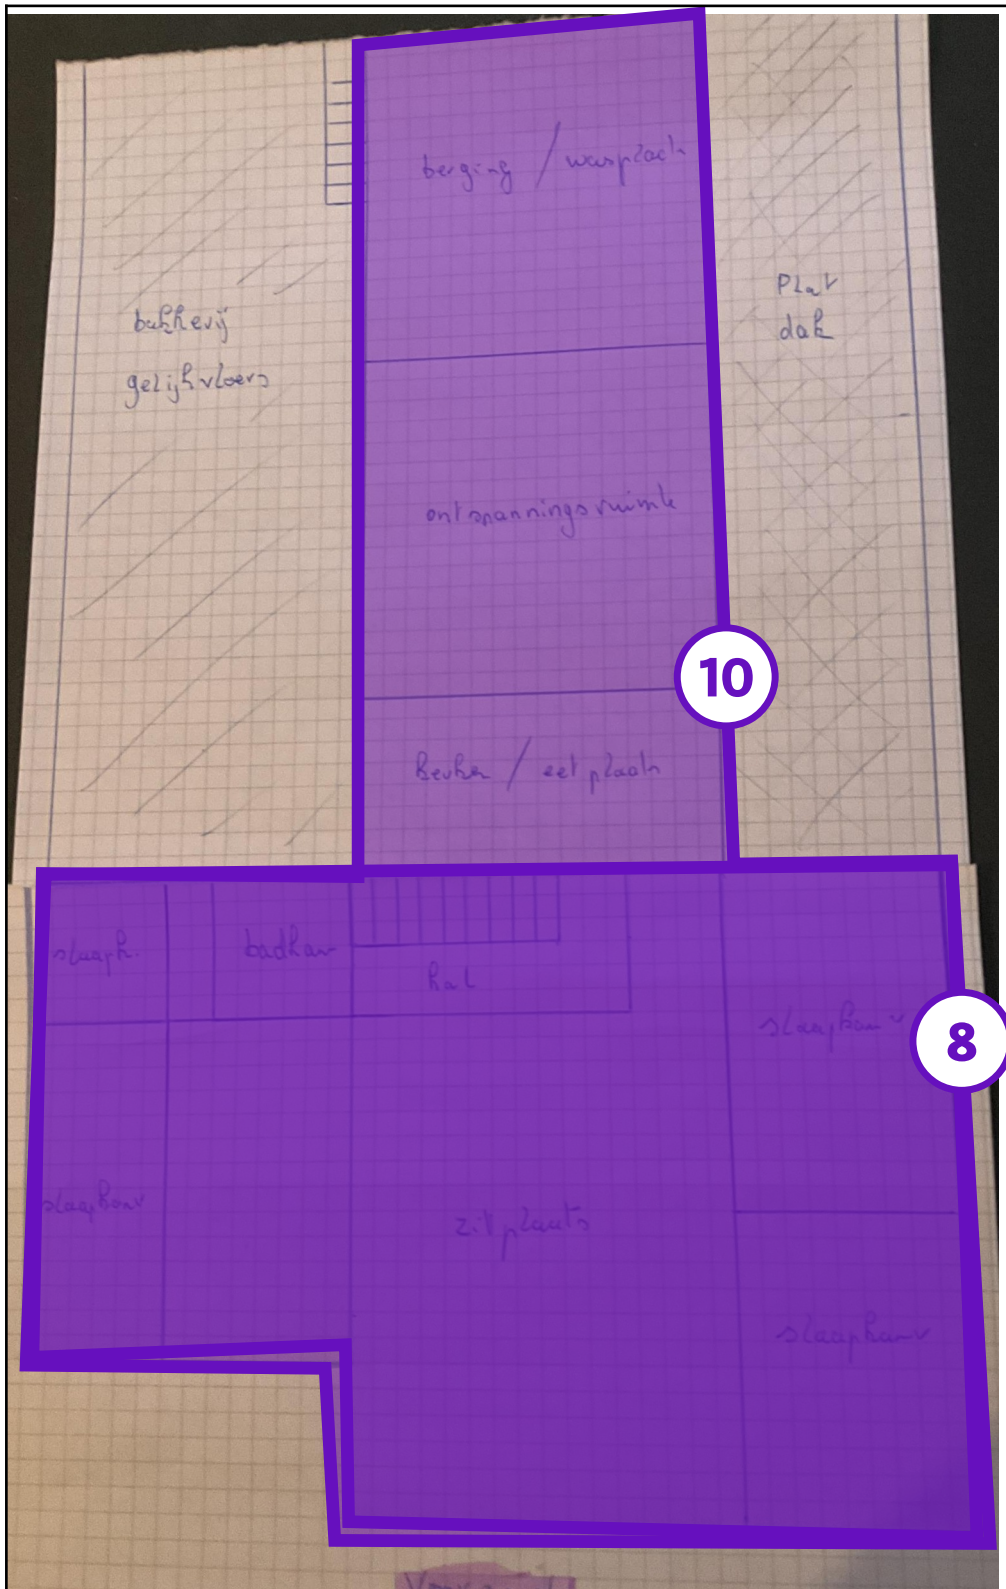
Plan 1.9: schets grondplan verdieping

8. Plat dak te hoog	Beperking	-
10. Onderdak niet zichtbaar	Beperking	-

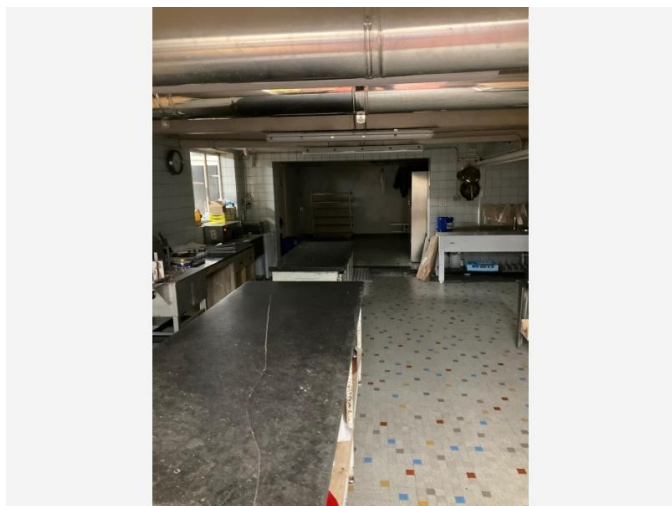
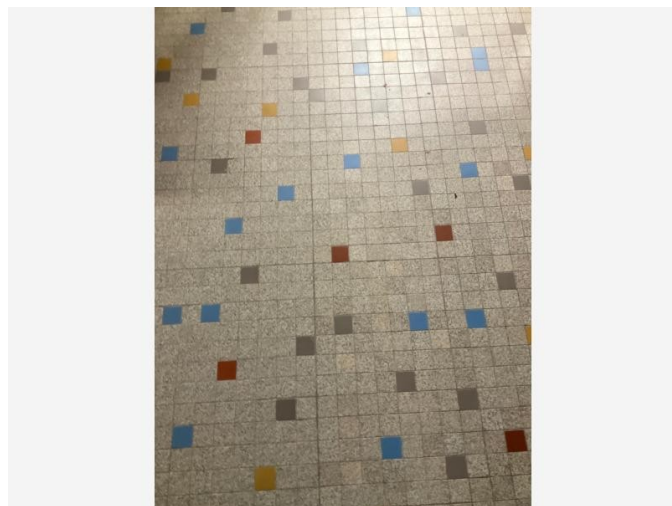
Basis voor advies	De asbestdeskundige beoordeelt het materiaal als niet-asbestverdacht.
--------------------------	---

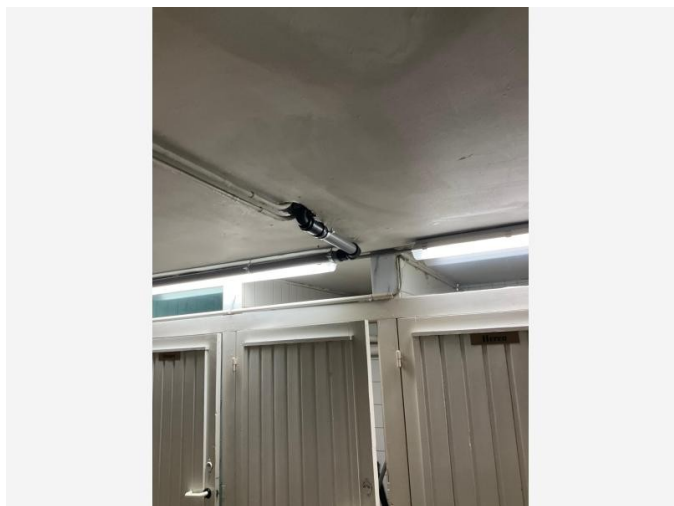
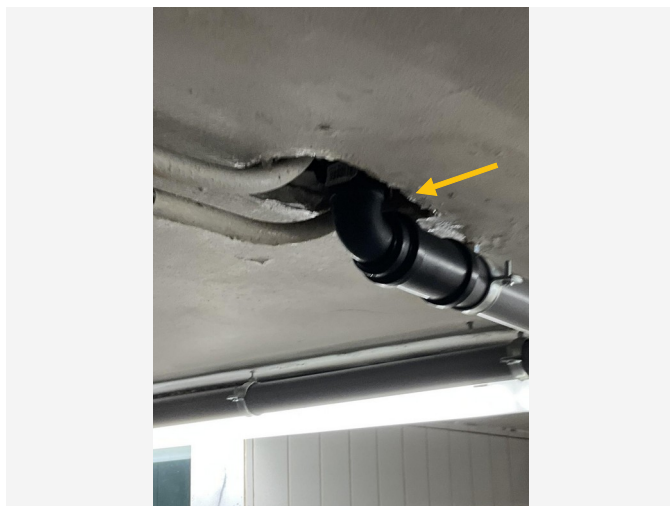
Beschrijving	beploistering op de plafonds
Omgeving	Binnen
Primaire drager	Plafond
Bindmiddel van materiaal	Gips - kalk
Gebondenheid op basis van bindmiddel	Niet-hechtgebonden
Hoeveelheid (oppervlakte - dikte - aantal)	• 20,00 m ² - 1,00 cm - 1 stuk
Totaal volume	0,20 m ³
Identificatiemethode	Een monstername door de asbestdeskundige met laboanalyse door een asbestlabo.
Destructieve handeling voor identificatie	Nee
Opmerking	Aangegeven hoeveelheden, afmetingen, gewichten enz.. berusten louter op grove indicatief. inschattingen en niet gebruiken in het kader van een meetstaat voor werken. Louter indicatief

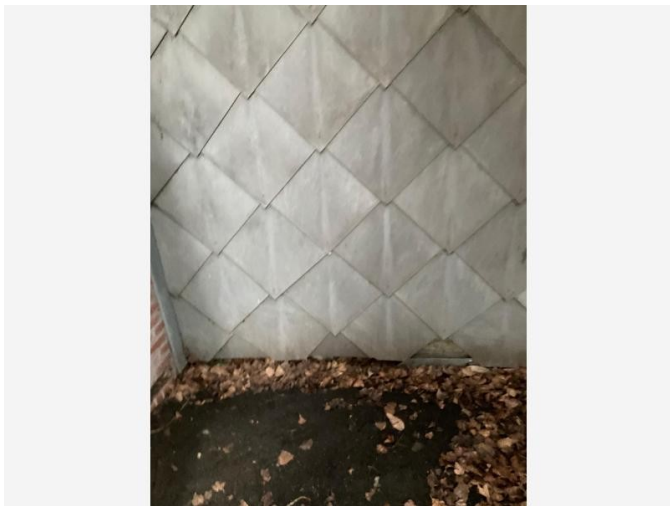
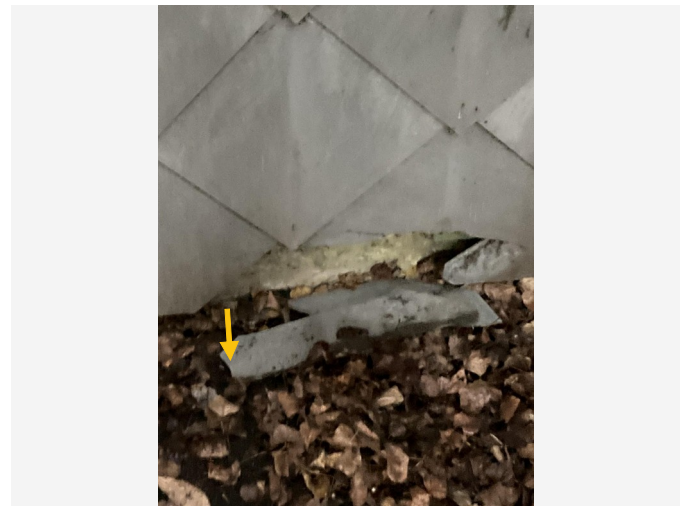
Beschrijving	gevelleien
Omgeving	Buiten
Primaire drager	Wand buitenschil
Bindmiddel van materiaal	Cement
Gebondenheid op basis van bindmiddel	Hecht
Hoeveelheid (oppervlakte - aantal)	• 50,00 m ² - 1 stuk
Totale oppervlakte	50,00 m ²
Identificatiemethode	Een monstername door de asbestdeskundige met laboanalyse door een asbestlabo.
Destructieve handeling voor identificatie	Nee
Opmerking	Aangegeven hoeveelheden, afmetingen, gewichten enz.. berusten louter op grove indicatief. inschattingen en niet gebruiken in het kader van een meetstaat voor werken. Louter indicatief

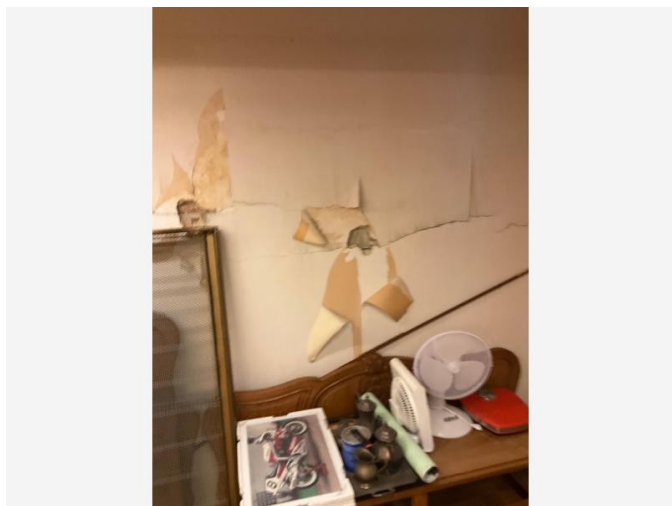
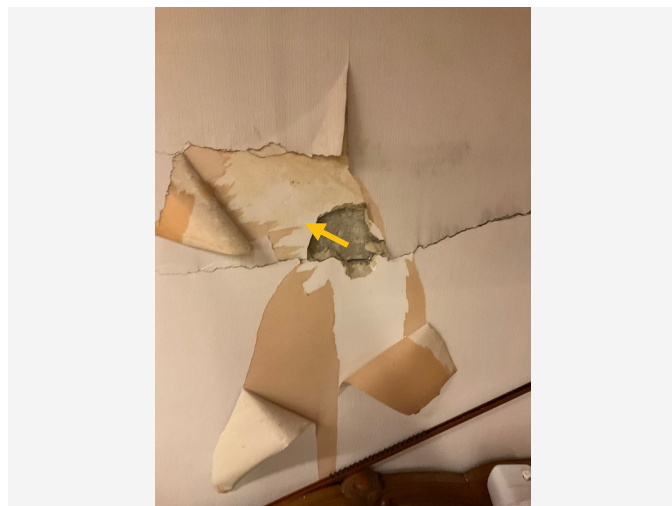
Beschrijving	beploistering op de muren
Omgeving	Binnen
Primaire drager	Binnenwand
Bindmiddel van materiaal	Gips - kalk
Gebondenheid op basis van bindmiddel	Niet-hechtgebonden
Hoeveelheid (oppervlakte - dikte - aantal)	• 300,00 m ² - 1,00 cm - 1 stuk
Totaal volume	3,00 m ³
Identificatiemethode	Een monstername door de asbestdeskundige met laboanalyse door een asbestlabo.
Destructieve handeling voor identificatie	Nee
Opmerking	Aangegeven hoeveelheden, afmetingen, gewichten enz.. berusten louter op grove indicatief. inschattingen en niet gebruiken in het kader van een meetstaat voor werken. Louter indicatief
