Asbestinventarisatetest

Bronstraat 7/5, 1731 Asse

Attestnummer : 20250202-000263.000

Uitgegeven op : 02.02.2025

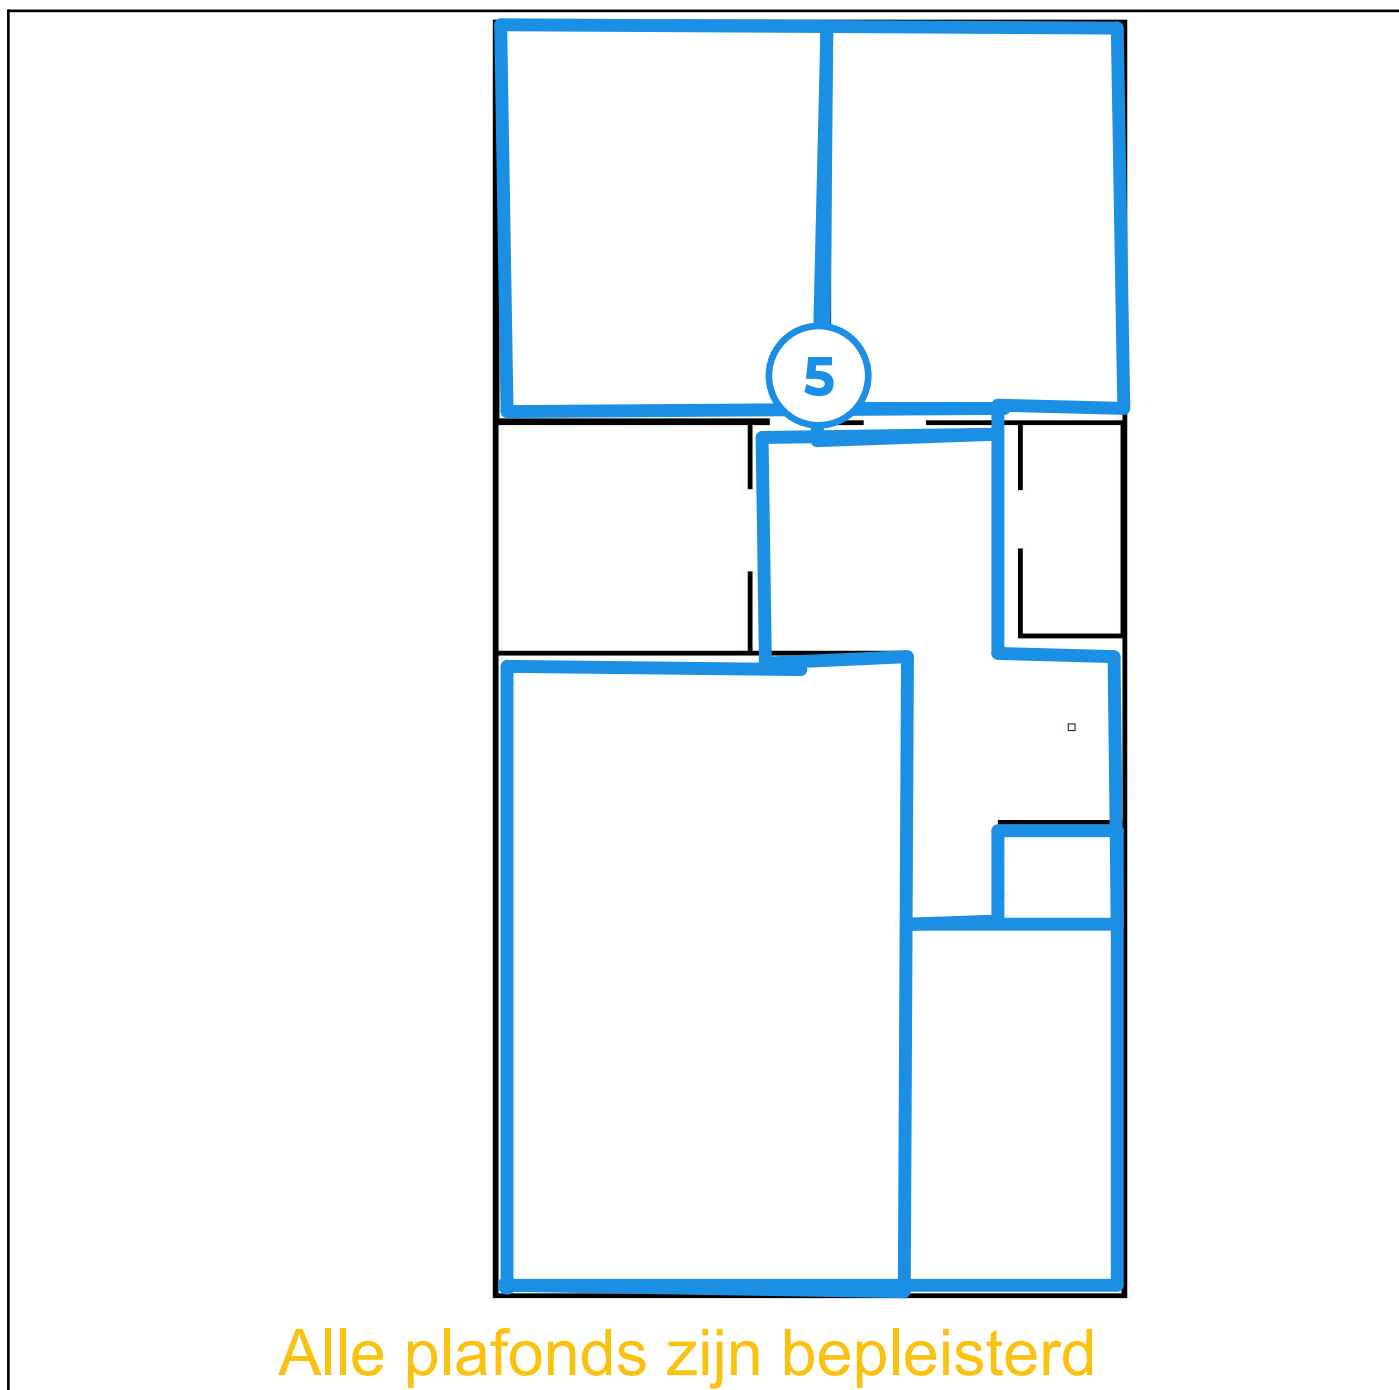
Plan 1.1: Appartement

Beschrijving	Type	Actie
4. Pleisterwerk plafonds	Geen asbest	-
5. Pleisterwerk muren	Geen asbest	-

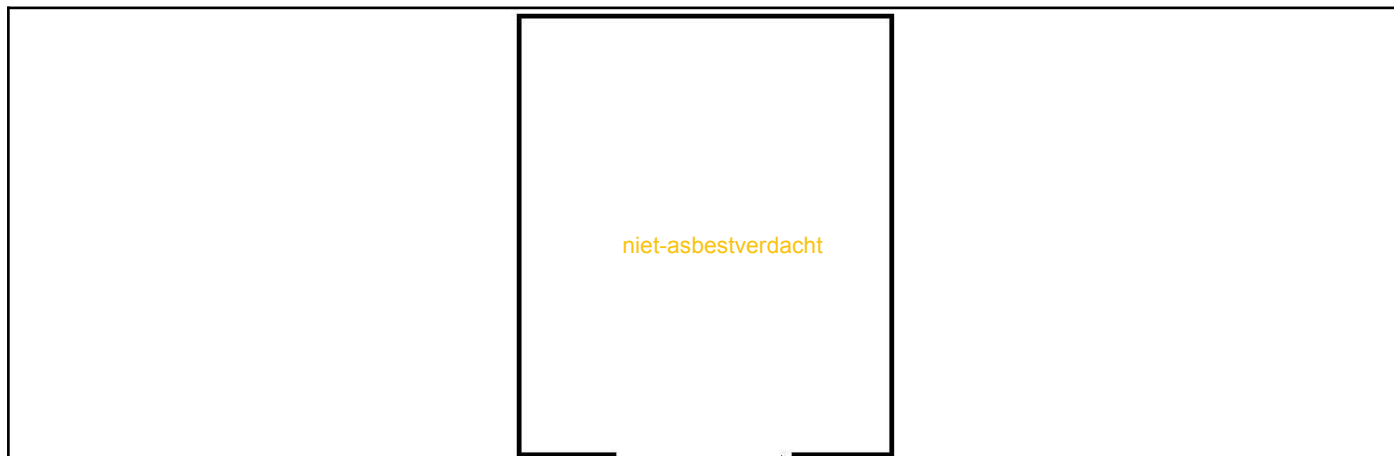
Plan 1.3: Privatieve berging

Beschrijving	Type	Actie
3. Privatieve berging	Advies	-
