Asbestinventarisatetest

Spaarzaamheidsstraat 13, 2830 Willebroek

Attestnummer : 20260323-000154.000

Uitgegeven op : 23.03.2026

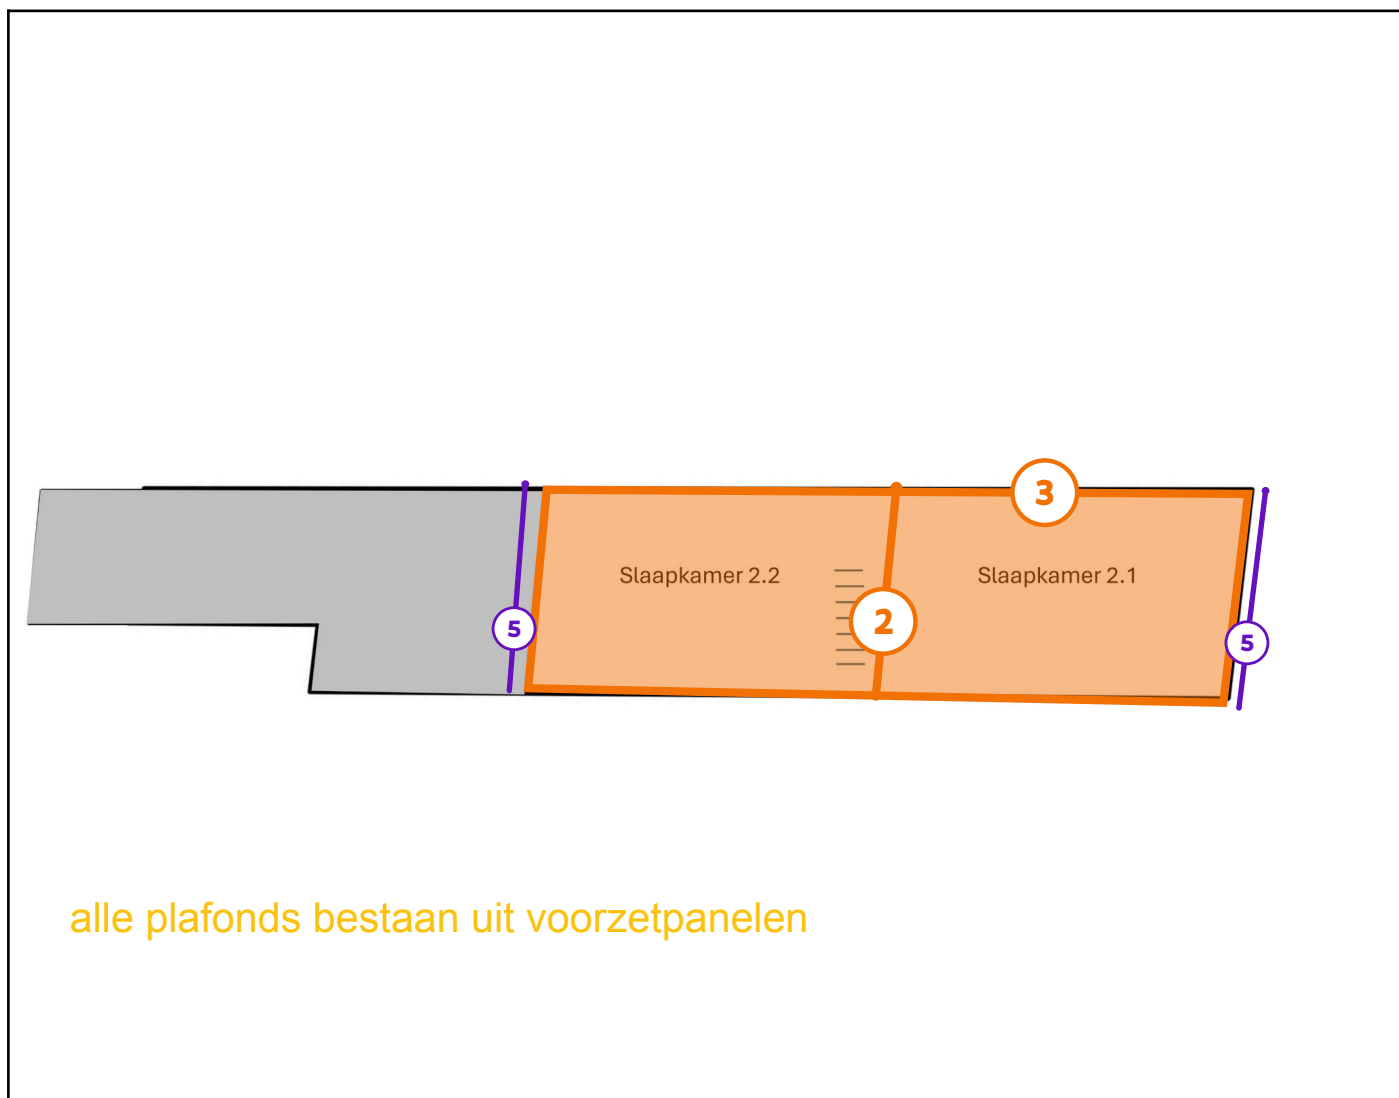
Plan 1.5: verdieping 2

Beschrijving	Type	Actie
2. Nok dak	Asbestmateriaal	Verwijderen
3. Dak bestaande uit leien	Asbestmateriaal	Verwijderen
5. Slib	Puin, steenslag, (water)bodem	-
6. Plafonds en muren bestaande uit voorzetpanelen	Advies	-

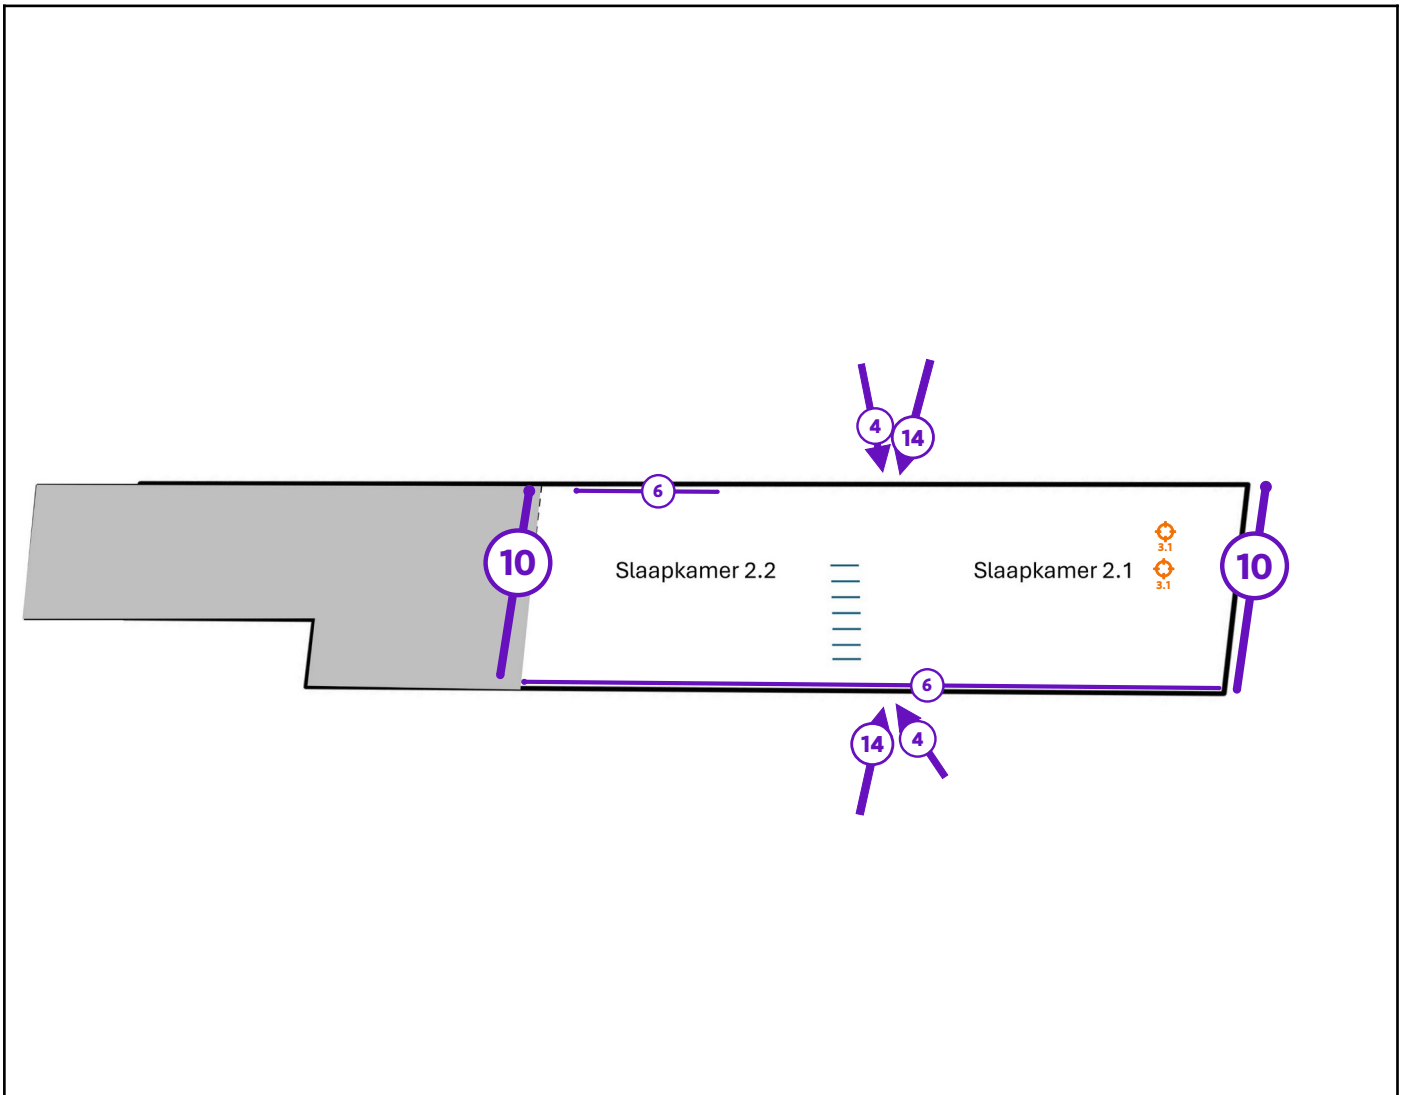
Plan 1.7: verdieping 2

Beschrijving	Type	Actie
3. Dak bestaande uit leien	Asbestmateriaal	Verwijderen
3.1 Code: leien	Mengmonster	-
4. Schouw	Beperking	-
6. Plafonds en muren bestaande uit voorzetpanelen	Advies	-
10. regenwater recuperatie	Advies	-
14. Rookgaskanaal (niet verdacht)	Overige ruimte of materiaal	-
