Asbestinventarisatetest

Luchtvaartstraat 4, 2800 Mechelen

Attestnummer : 20251208-000190.000

Niet-asbestveilig

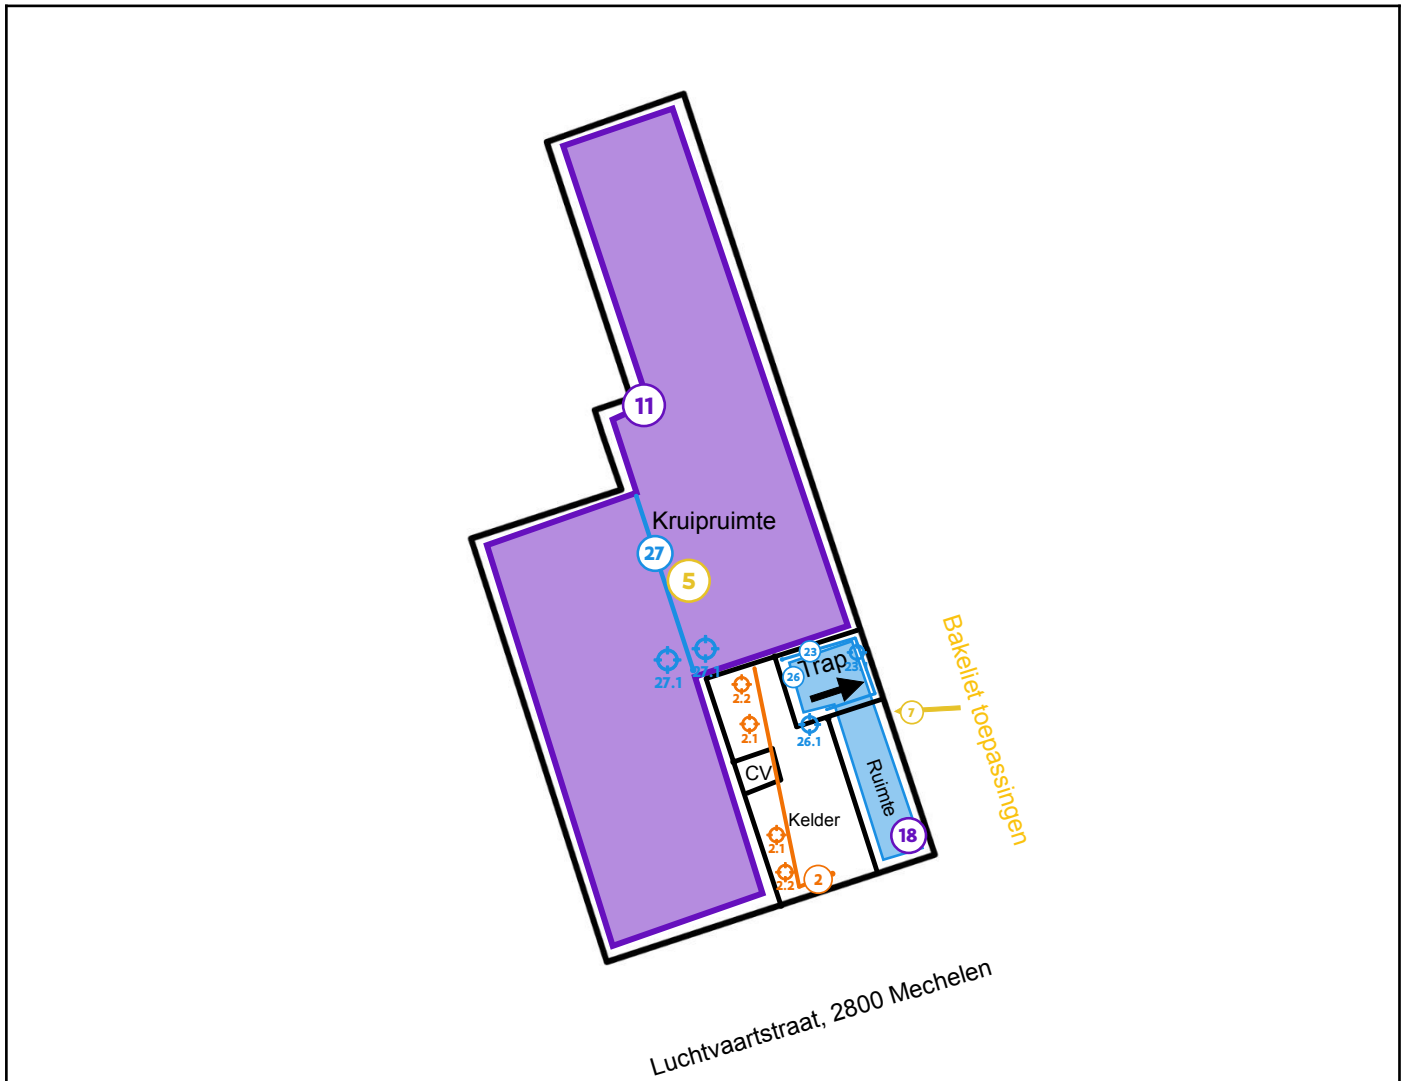
Plan 1.1: -1

Beschrijving	Type	Actie
2. Leidingisolatie kelder	Asbestmateriaal	Verwijderen
2.1 Code: 3 - Recht	Mengmonster	-
2.2 Code: 4 - Bocht	Mengmonster	-
5. Cementering kruipruimte	Asbestmateriaal	Zorgvuldig beheren
7. Bakeliet toepassingen	Asbestmateriaal	Zorgvuldig beheren
11. Kruipruimte	Beperking	-

18. Gresbuis	Advies	-
23. Muurpleister	Geen asbest	-
23.1 Code: 2	Mengmonster	-
26. Vinyl trap -1 en ruimte -1	Geen asbest	-
26.1 Code: 5	Puntmonster	-
27. Leidingisolatie roofing kruipruimte	Geen asbest	-
27.1 Code: 6	Mengmonster	-

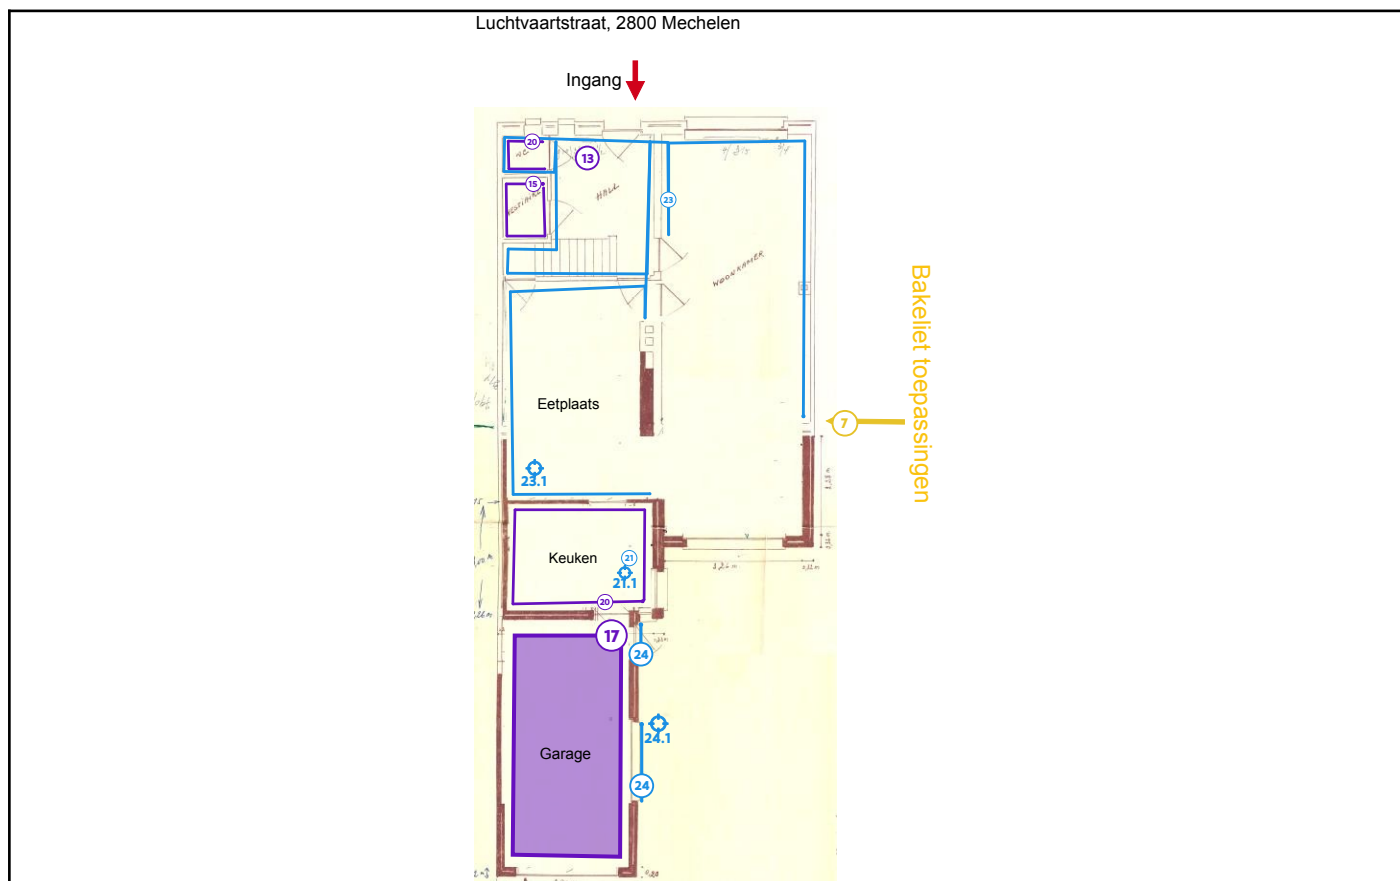
Plan 1.2: +0

Beschrijving	Type	Actie
7. Bakeliet toepassingen	Asbestmateriaal	Zorgvuldig beheren
13. Houten luik inkomhal	Advies	-
15. Valse wanden	Advies	-
17. Garage bevat geen asbestverdachte materialen	Advies	-
20. Faience tegellijm wc en keuken	Advies	-
21. Ontdreuningsplaat spoelbak	Geen asbest	-
21.1 Code: 8	Puntmonster	-
23. Muurpleister	Geen asbest	-

23.1 Code: 2	Mengmonster	-
24. Kit kozijn-muur raam en deur garage	Geen asbest	-
24.1 Code: 9	Puntmonster	-

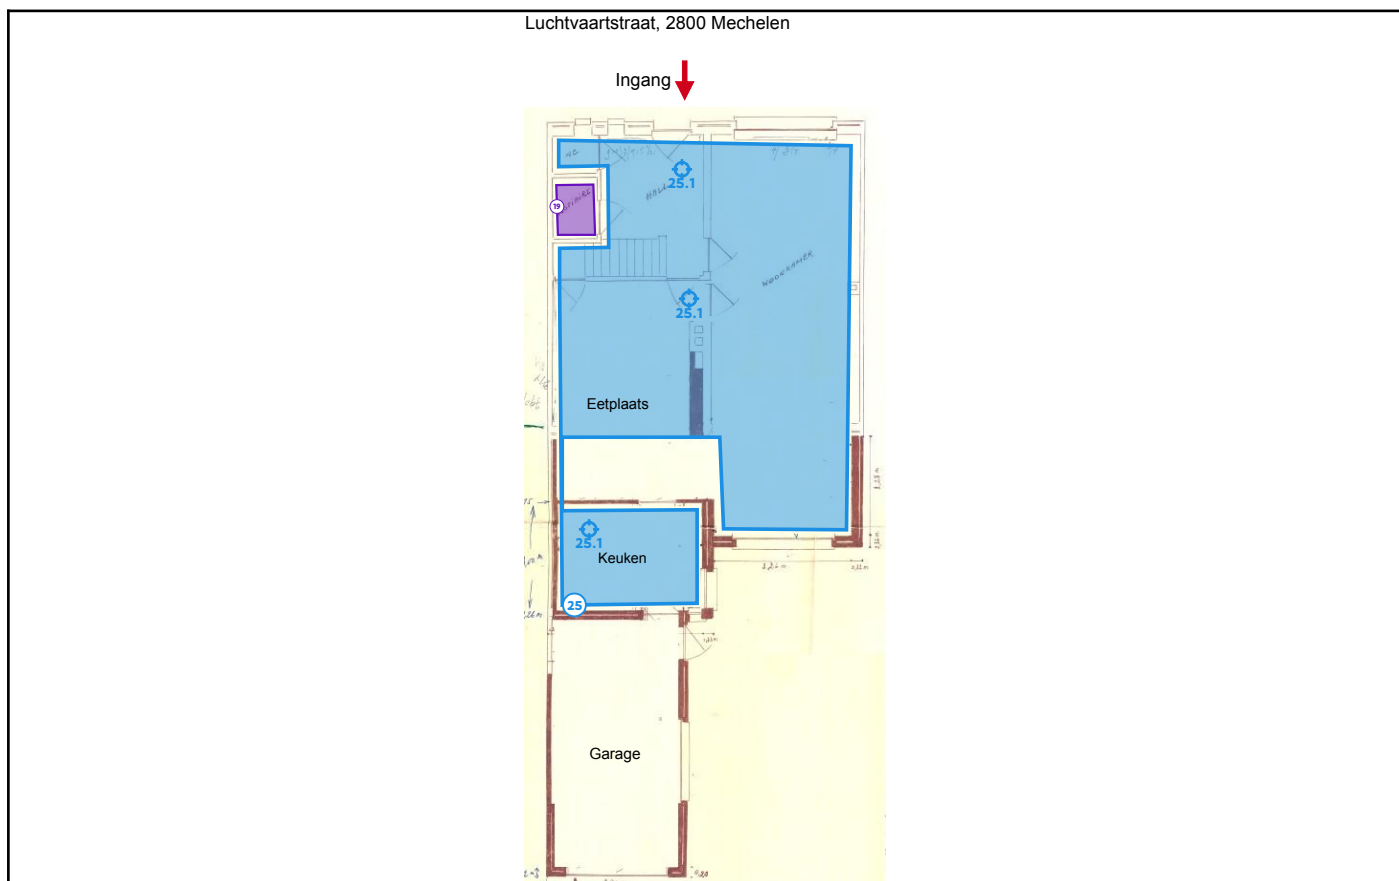
Plan 1.3: +0 kopie

Beschrijving	Type	Actie
19. Valse plafonds	Advies	-
25. Plafondpleister	Geen asbest	-
25.1 Code: 1	Mengmonster	-

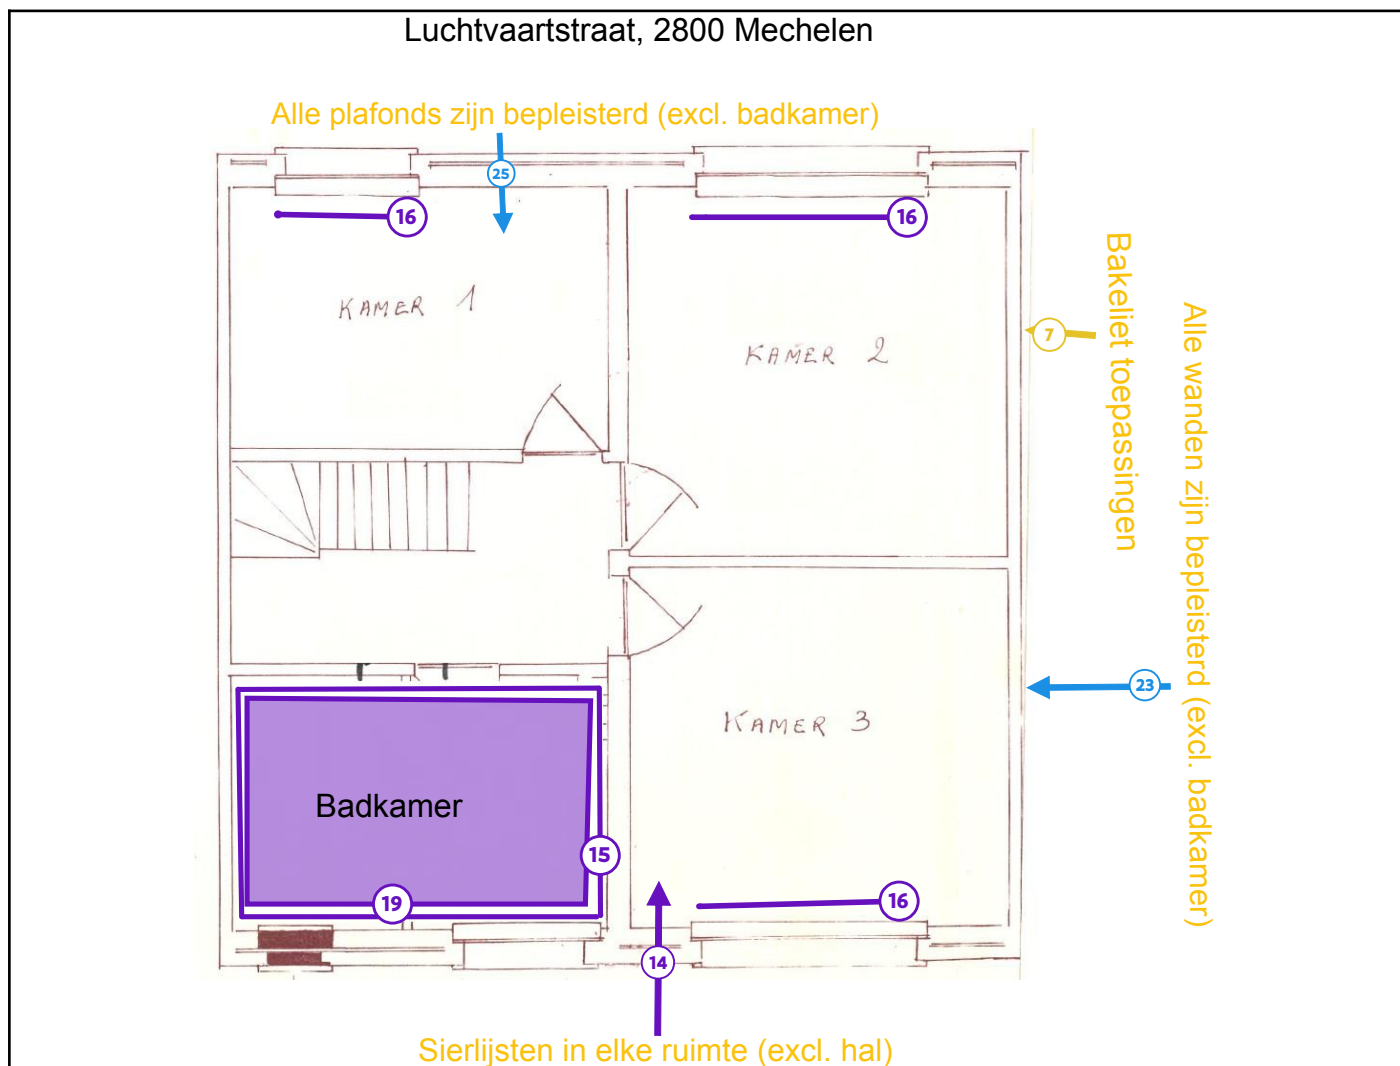
Plan 1.4: +1

Beschrijving	Type	Actie
7. Bakeliet toepassingen	Asbestmateriaal	Zorgvuldig beheren
14. Sierlijsten slaapkamers en badkamer	Advies	-
15. Valse wanden	Advies	-
16. Radiatoren	Advies	-
19. Valse plafonds	Advies	-
23. Muurpleister	Geen asbest	-

25. Plafondpleister	Geen asbest	-
---------------------	-------------	---

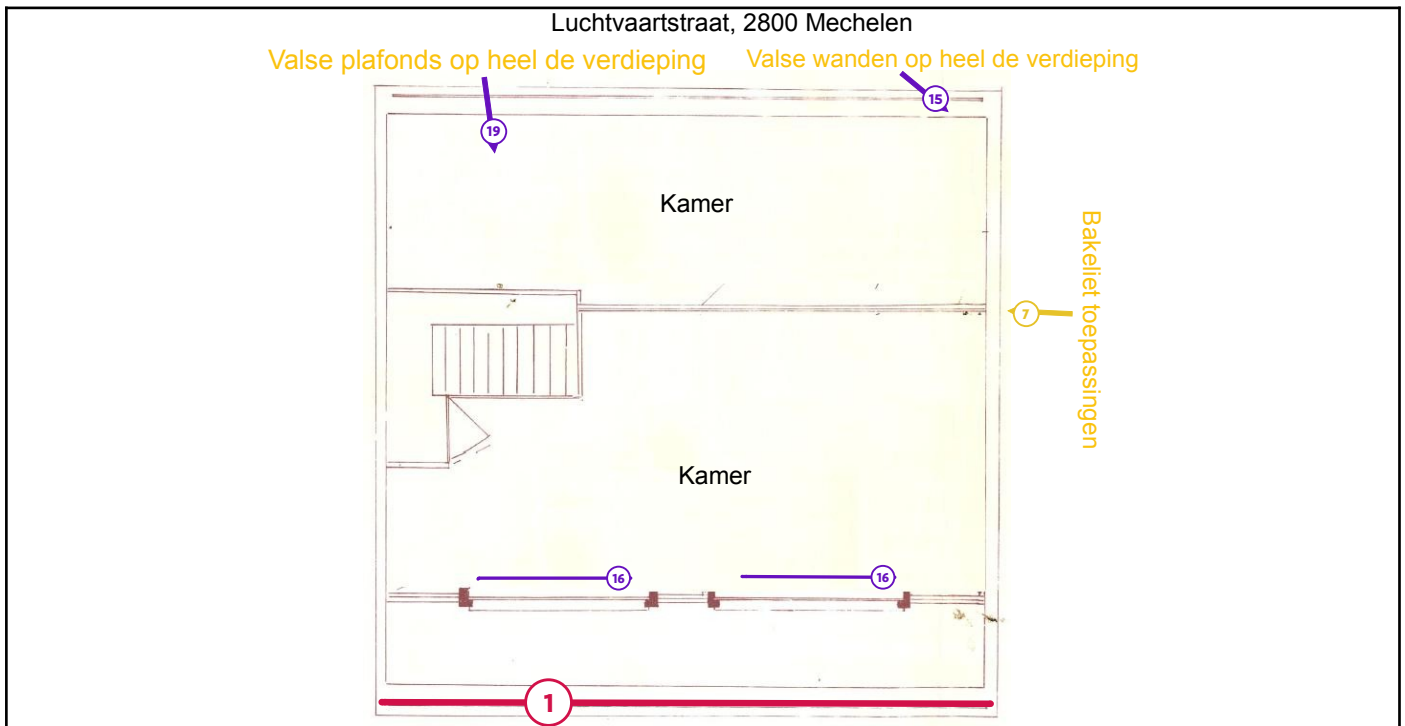
Plan 1.5: +2

Beschrijving	Type	Actie
1. Slib/sediment dakgoot achteraan	Asbestmateriaal	Dringend verwijderen
7. Bakeliet toepassingen	Asbestmateriaal	Zorgvuldig beheren
15. Valse wanden	Advies	-
16. Radiatoren	Advies	-
19. Valse plafonds	Advies	-

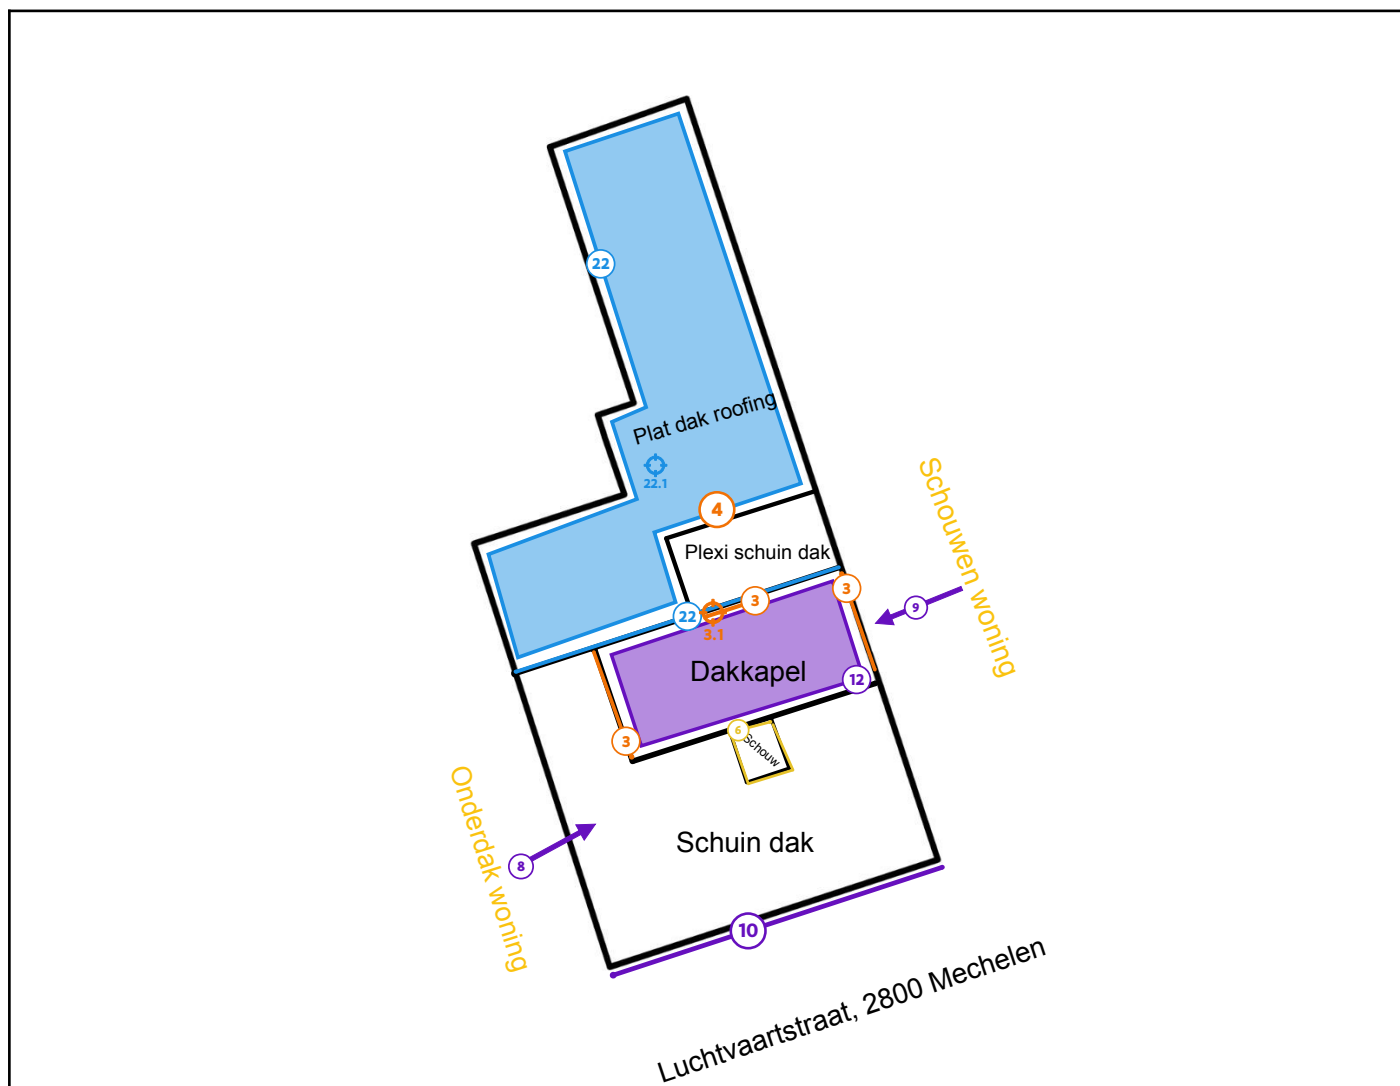
Plan 1.6: Dakenplan woning

Beschrijving	Type	Actie
3. Gevelleien dakkapel	Asbestmateriaal	Verwijderen
3.1 Code: 7	Puntmonster	-
4. Schouwhoed plat dak	Asbestmateriaal	Verwijderen
6. Cementering schouw >3,5m	Asbestmateriaal	Zorgvuldig beheren
8. Onderdak woning: niet vast te stellen	Beperking	-
9. Schouwen op het dak	Beperking	-

10. Dakgoot vooraan niet zichtbaar (>3,5m)	Beperking	-
12. Plat dak dakkapel niet zichtbaar (>3,5m)	Beperking	-
22. Roofing platte daken en dakgoot achteraan	Geen asbest	-
22.1 Code: 10	Puntmonster	-

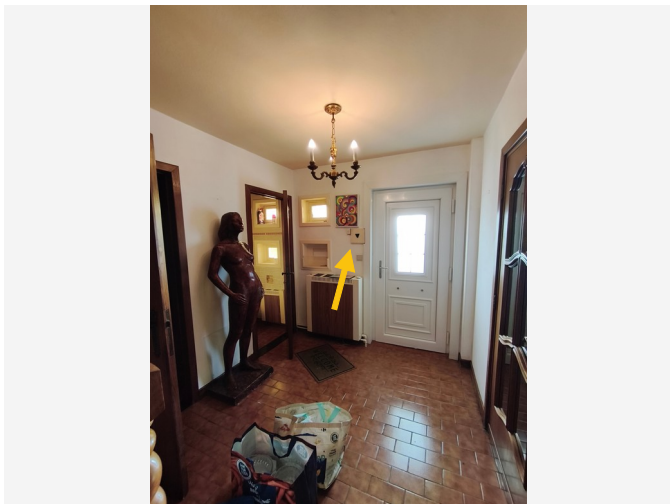
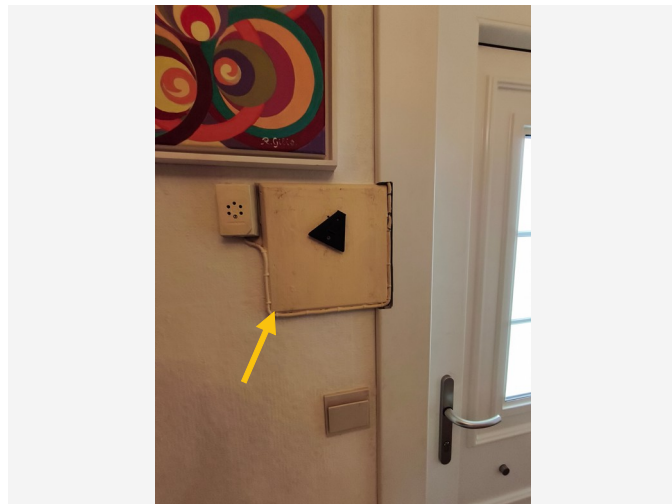
Informatie over een niet-asbestverdacht materiaal

Basis voor advies	De asbestdeskundige beoordeelt het materiaal als niet-asbestverdacht.
--------------------------	---

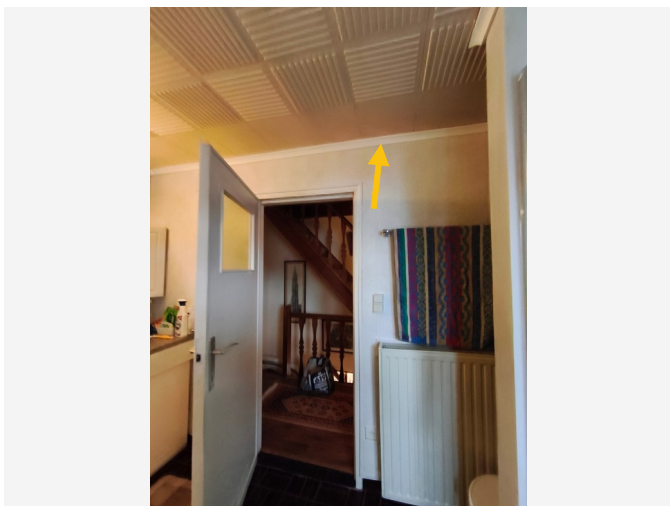
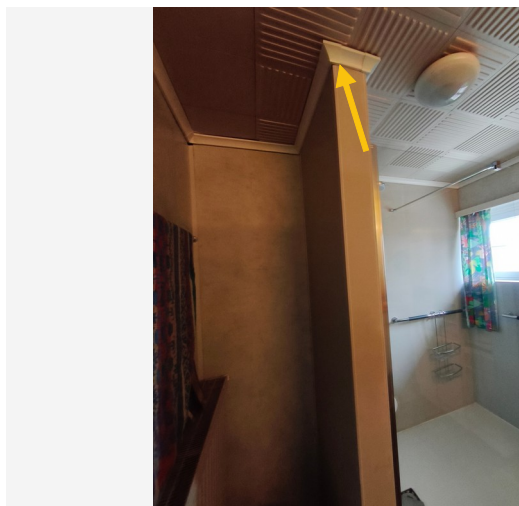
Informatie over een niet-asbestverdacht materiaal

Basis voor advies	De asbestdeskundige beoordeelt het materiaal als niet-asbestverdacht.
--------------------------	---

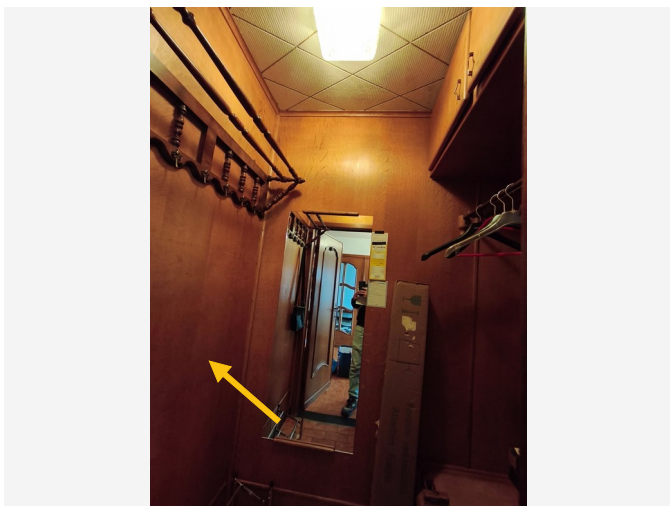
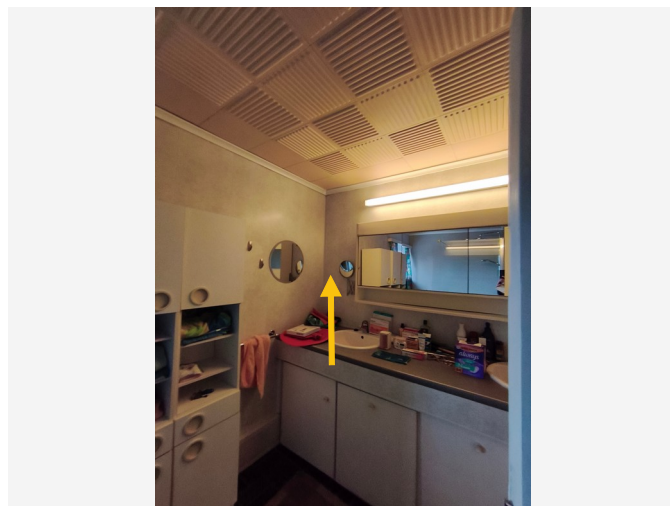
Informatie over een niet-asbestverdacht materiaal

Basis voor advies	De asbestdeskundige beoordeelt het materiaal als niet-asbestverdacht.
--------------------------	---

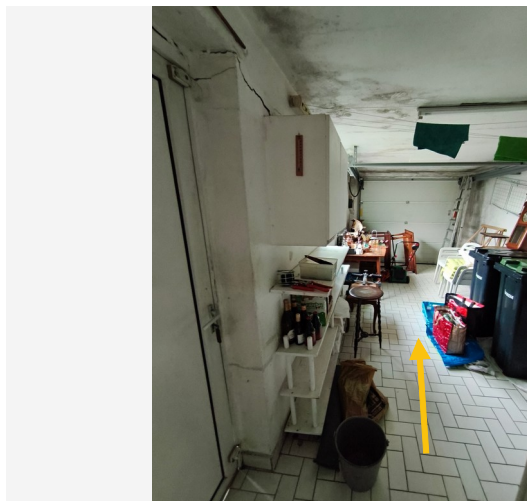
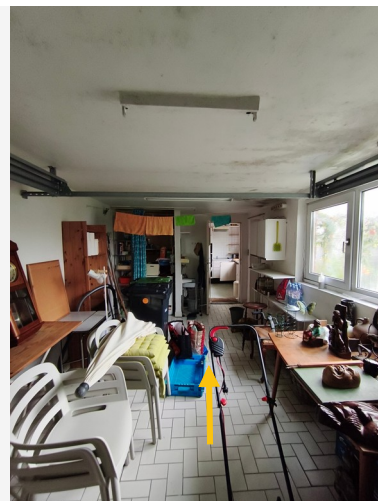
Fiche 17: Garage bevat geen asbestverdachte materialen

Informatie over een niet-asbestverdacht materiaal

Basis voor advies	De asbestdeskundige beoordeelt het materiaal als niet-asbestverdacht.
-------------------	---

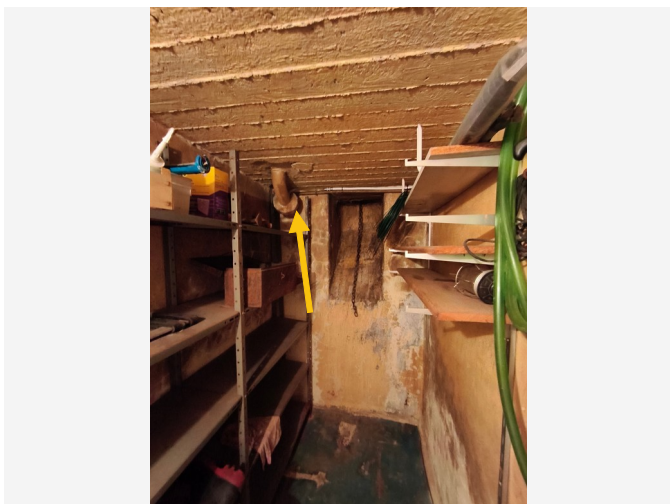
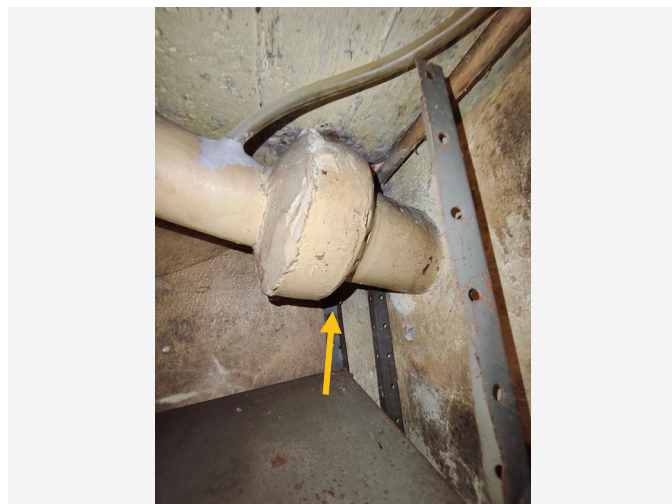
Informatie over een niet-asbestverdacht materiaal

Basis voor advies	De asbestdeskundige beoordeelt het materiaal als niet-asbestverdacht.
-------------------	---

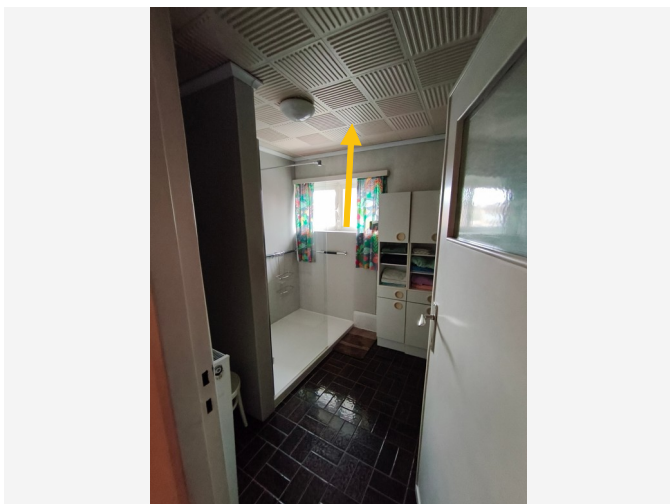
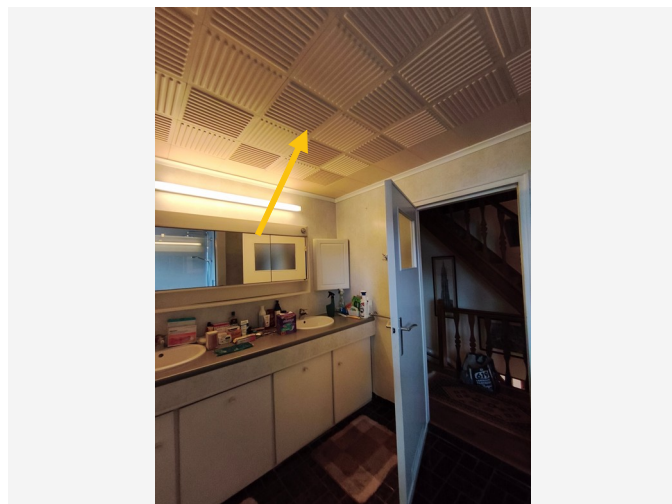
Informatie over een niet-asbestverdacht materiaal

Basis voor advies	De asbestdeskundige beoordeelt het materiaal als niet-asbestverdacht.
-------------------	---
