Asbestinventarisatetest

Ter Varentstraat 31, 2640 Mortsel

Attestnummer : 20260309-000334.000

Uitgegeven op : 09.03.2026

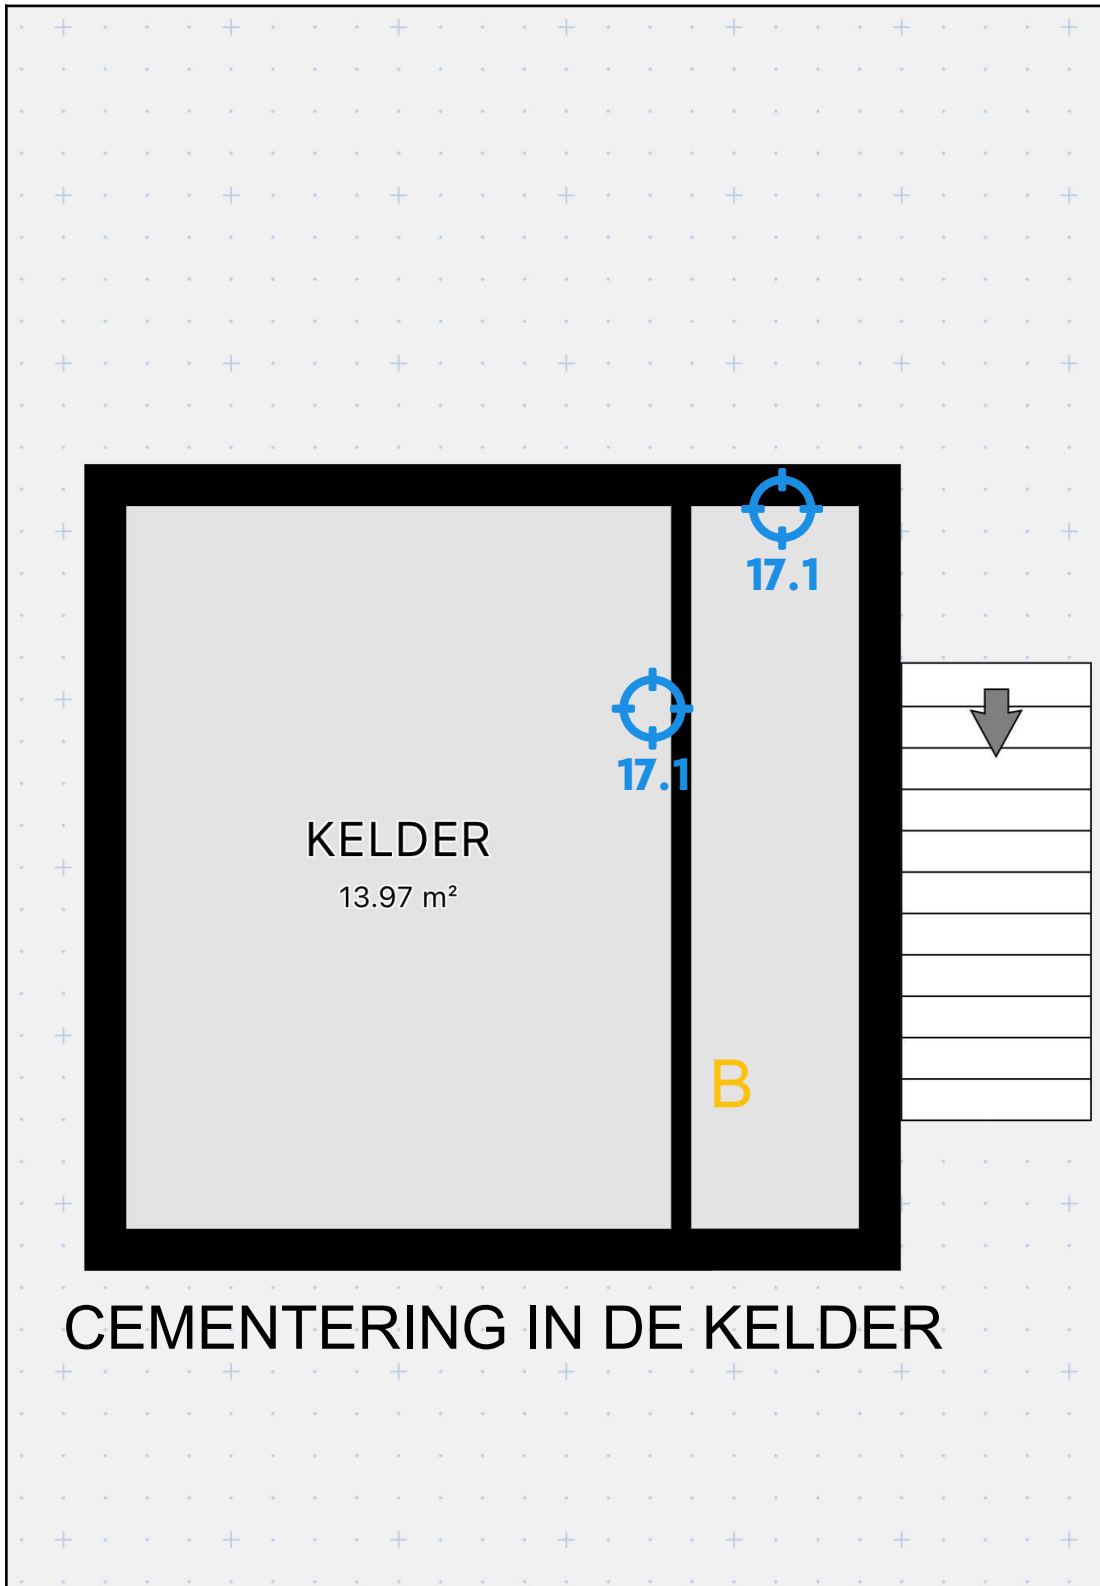
Plan 1.1: Kelder

2. Bakeliet toep.(schakelaars-stopcontact- verdeeldozen-radiatorknoppen)	Asbestmateriaal	Zorgvuldig beheren
17. Cementering binnentoepassing - kelder	Geen asbest	-
17.1 Code: 2	Mengmonster	-

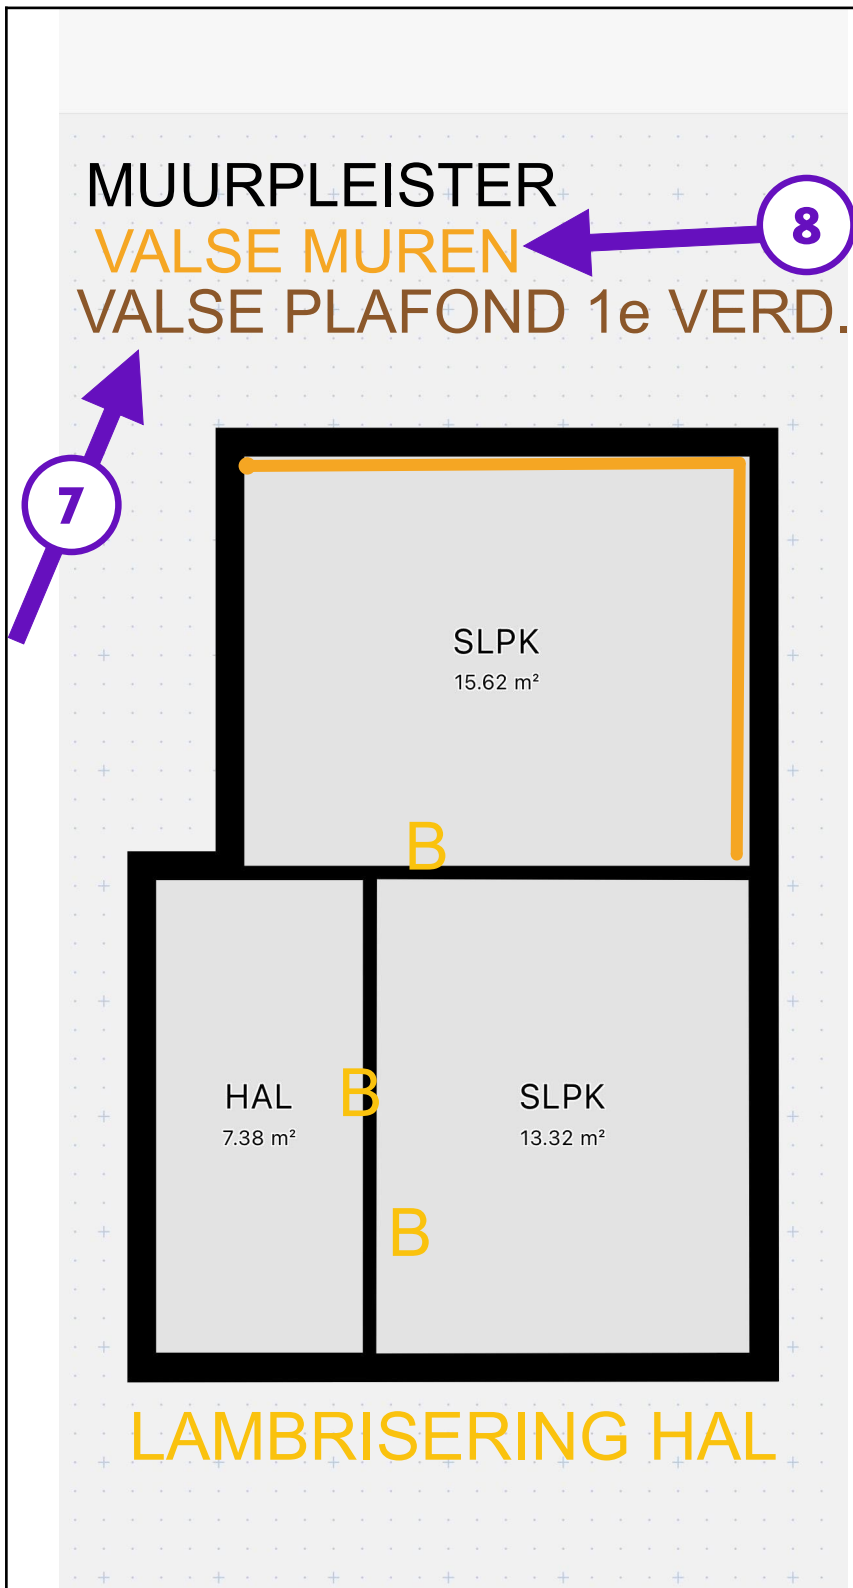
Plan 1.4: Eerste verdieping

2. Bakeliet toep.(schakelaars-stopcontact- verdeeldozen-radiatorknoppen)	Asbestmateriaal	Zorgvuldig beheren
7. Valse plafonds	Advies	-
8. Valse wanden	Advies	-
9. Lambrisering: niet verdacht (hout) - traphallen	Advies	-

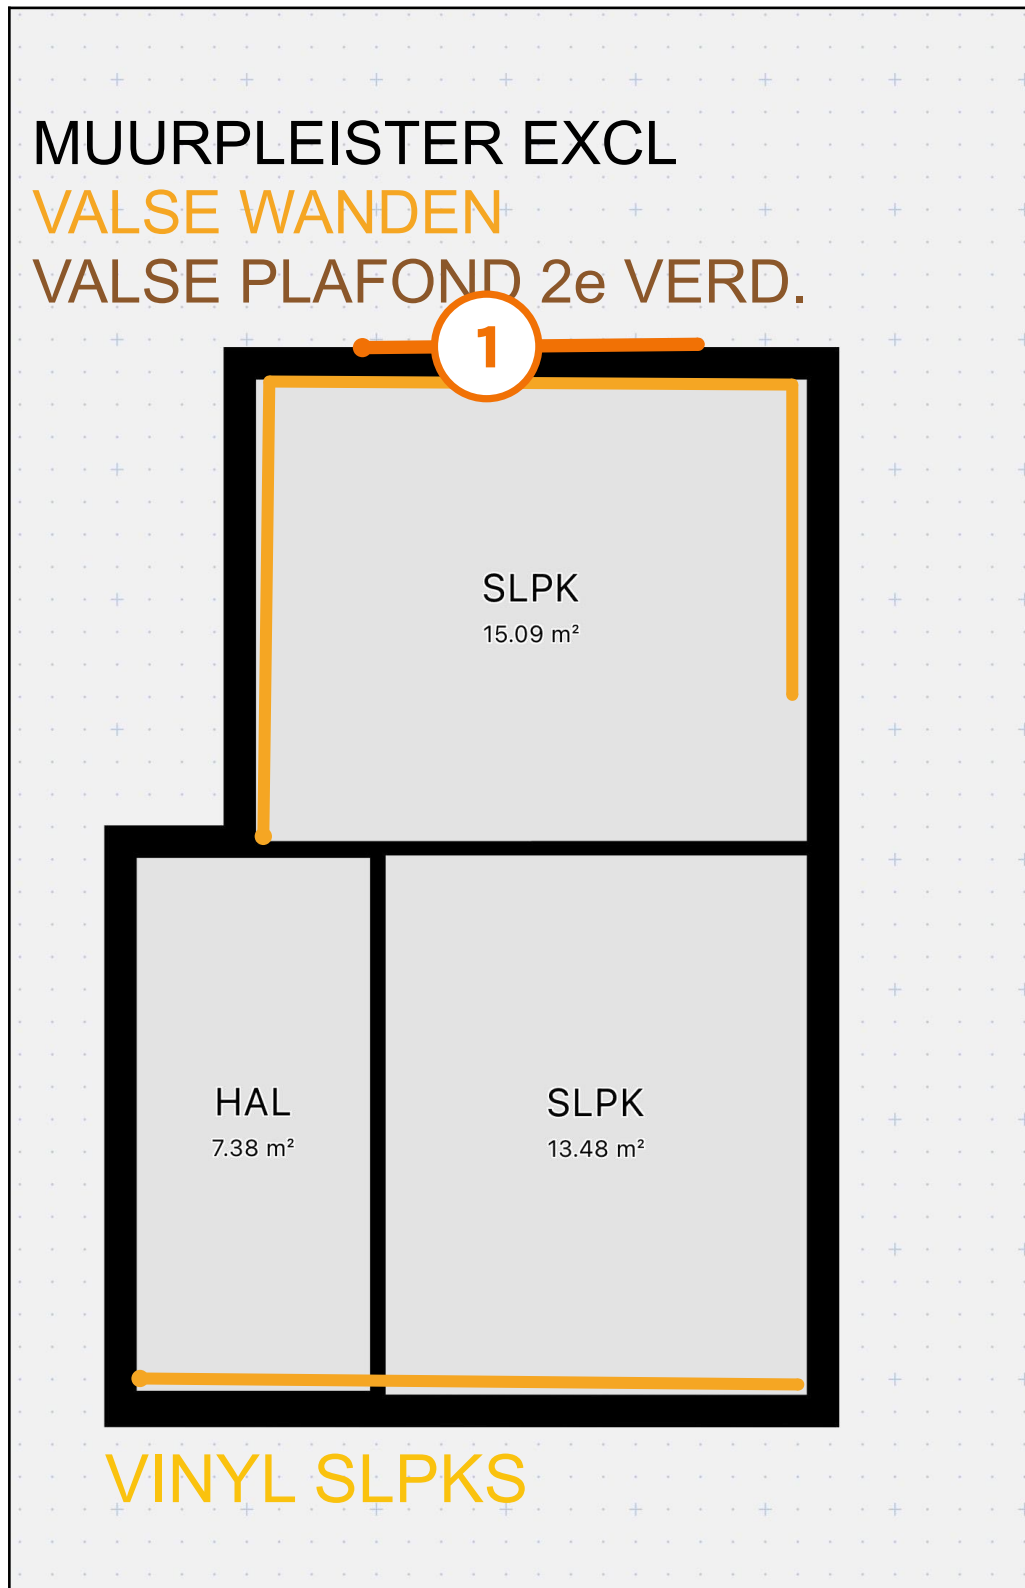
Plan 1.7: Tweede verdieping

1. Stopverf	Asbestmateriaal	Verwijderen
11. Vinylvloer: niet verdacht	Advies	-

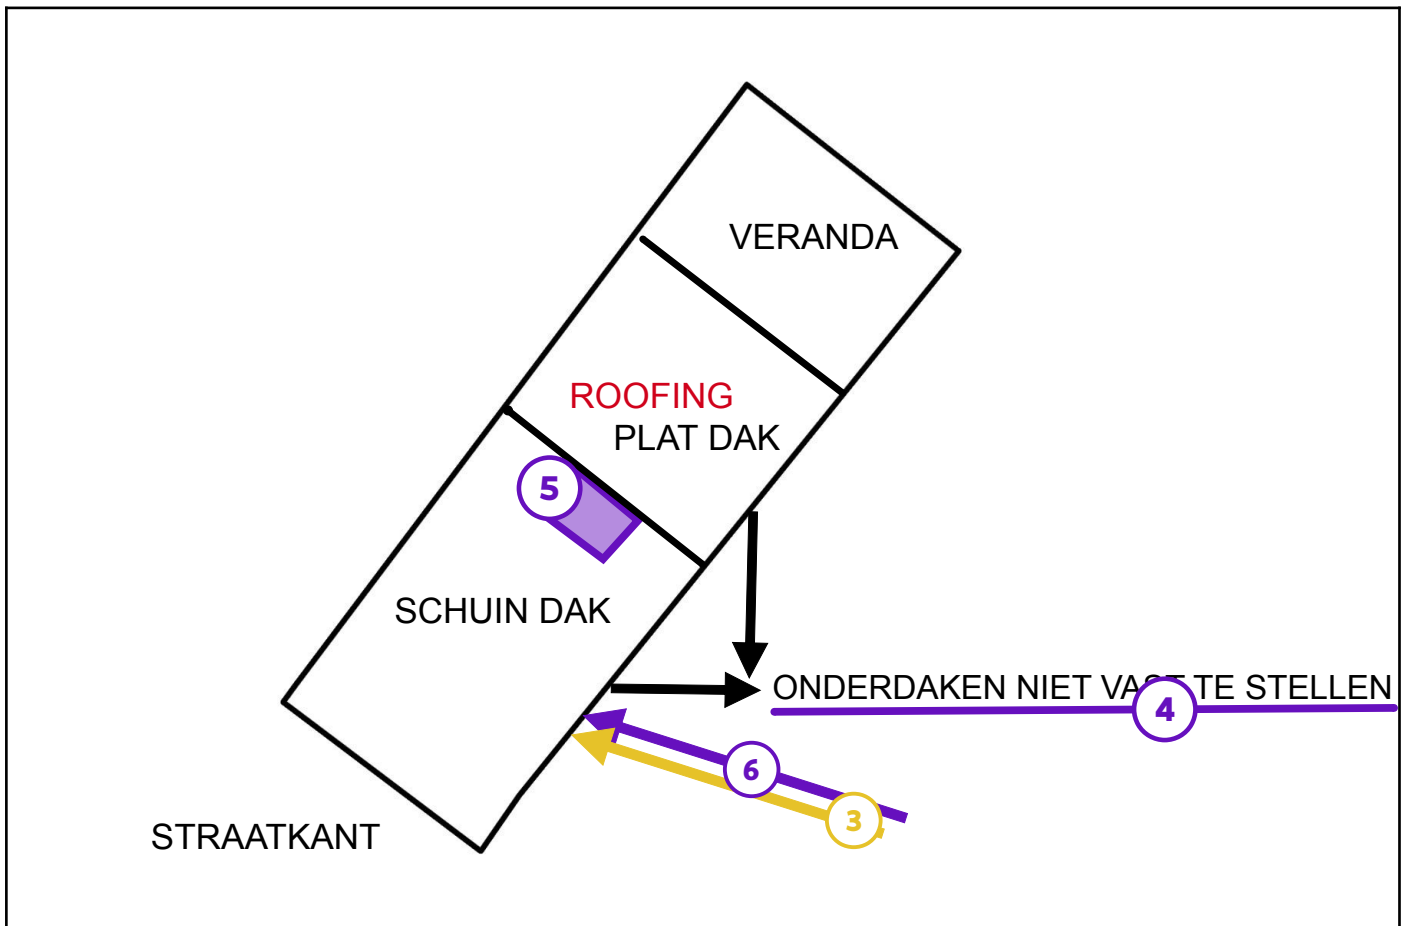
Plan 1.8: Dak

Beschrijving	Type	Actie
3. Cementering schouw (niet bereikbaar voor staalname)	Asbestmateriaal	Zorgvuldig beheren
4. Onderdaken: niet vast te stellen (schuin + plat dak)	Beperking	-
5. Plat dak: niet zichtbaar (tijdelijke beperking) - erker	Beperking	-
6. Schouw op het dak (beperkingsfiche)	Beperking	-

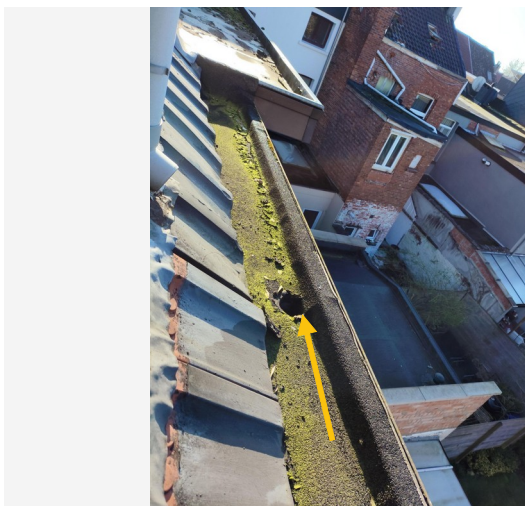
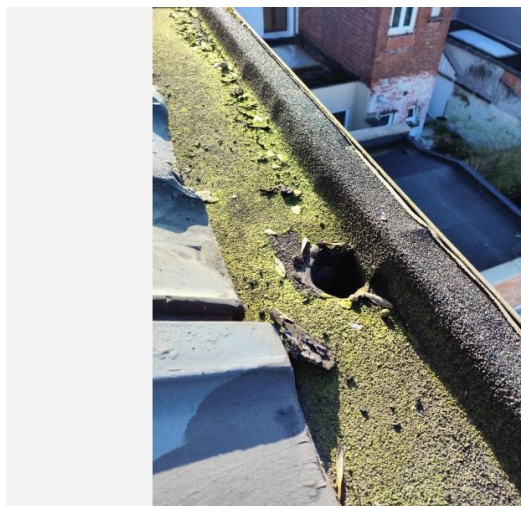
Beschrijving	Roofing
Omgeving	Buiten
Primaire drager	Plat dak
Bindmiddel van materiaal	Bitumen (roofing, teer, asfalt)
Gebondenheid op basis van bindmiddel	Hecht
Hoeveelheid (oppervlakte - aantal)	• 25,00 m ² - 1 stuk
Totale oppervlakte	25,00 m ²
Identificatiemethode	Een monstername door de asbestdeskundige met laboanalyse door een asbestlabo.
Destructieve handeling voor identificatie	Nee
Opmerking	<p>Er werd een staal genomen aan een uitstekend stuk roofing waardoor de waterdichtheid niet in het gedrang komt .</p> <p>Er kan niet uitgesloten worden dat er onderlagen aanwezig zijn (bij dakwerken extra controle aangewezen)</p> <p>De vermelde oppervlaktes, diktes en volumes betreffen een beredeneerde schatting. Er worden geen rechten verleend aan deze oppervlaktes/diktes/volumes.</p>

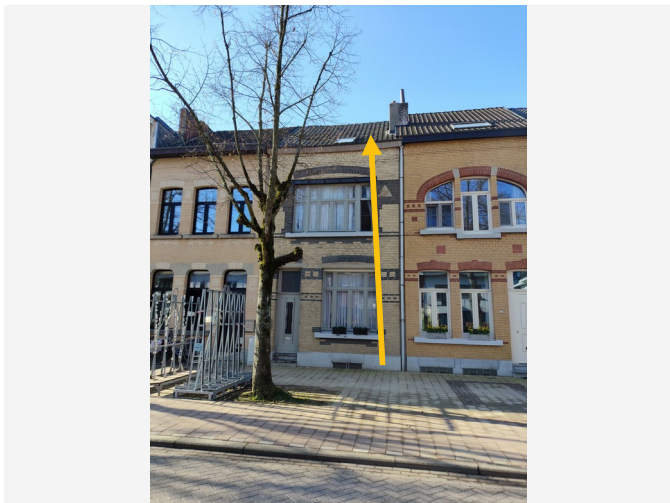
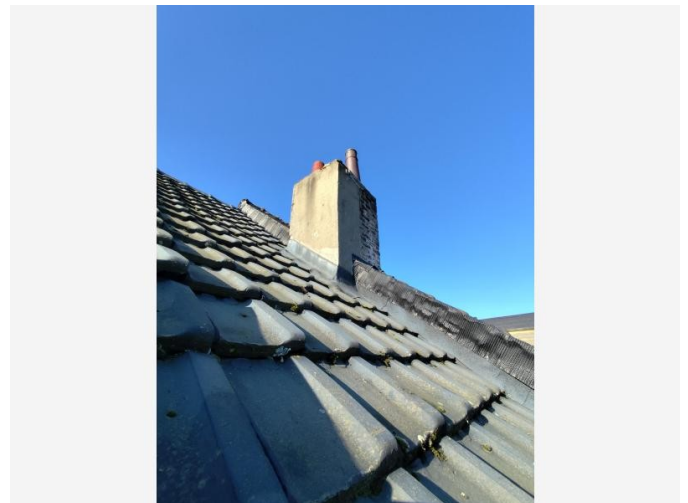
Beschrijving	Notitie	Terug te vinden op plannen
Fiche 19: Dakbedekking (pannedak)	Er is een kleidakpannen hellend dak op de woning.	-
Fiche 20: CV Ketel/boiler	De CV ketel werd gecontroleerd(bwj 2015) en is niet asbest verdacht, geen risico bouwjaar.	-
