# Asbestinventarisatetest

Merksplasseweg 19, 2340 Beerse

Attestnummer : 20260407-000180.000

Uitgegeven op : 07.04.2026

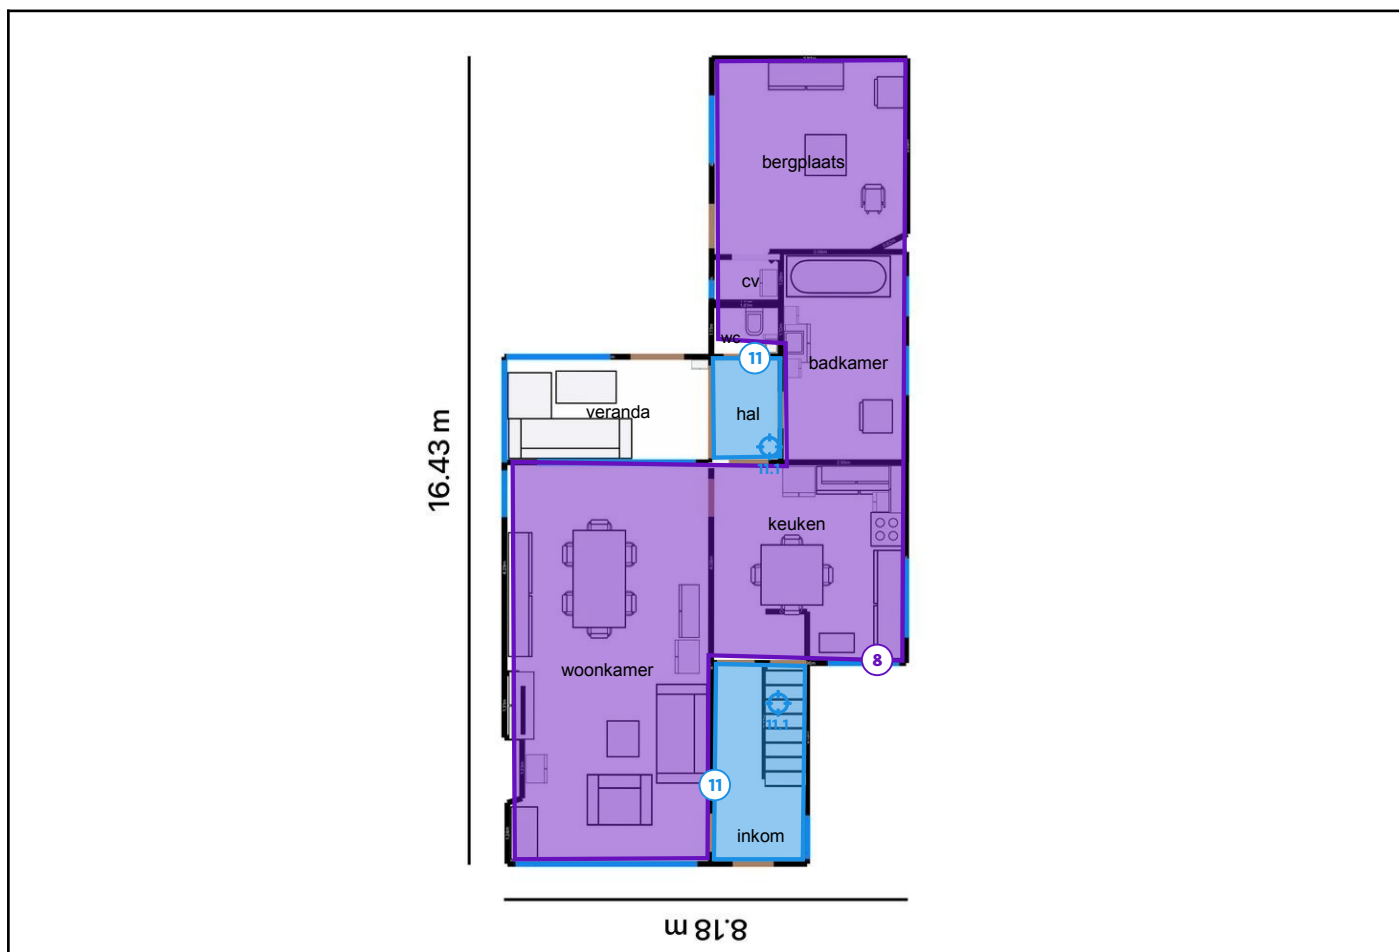
## Plan 1.4: Gelijkvloers (plafonds)

Beschrijving	Type	Actie
8. Valse plafonds hout/pvc/gipskartonplaat	Advies	-
11. Pleister plafonds	Geen asbest	-
11.1 Code: 2	Mengmonster	-

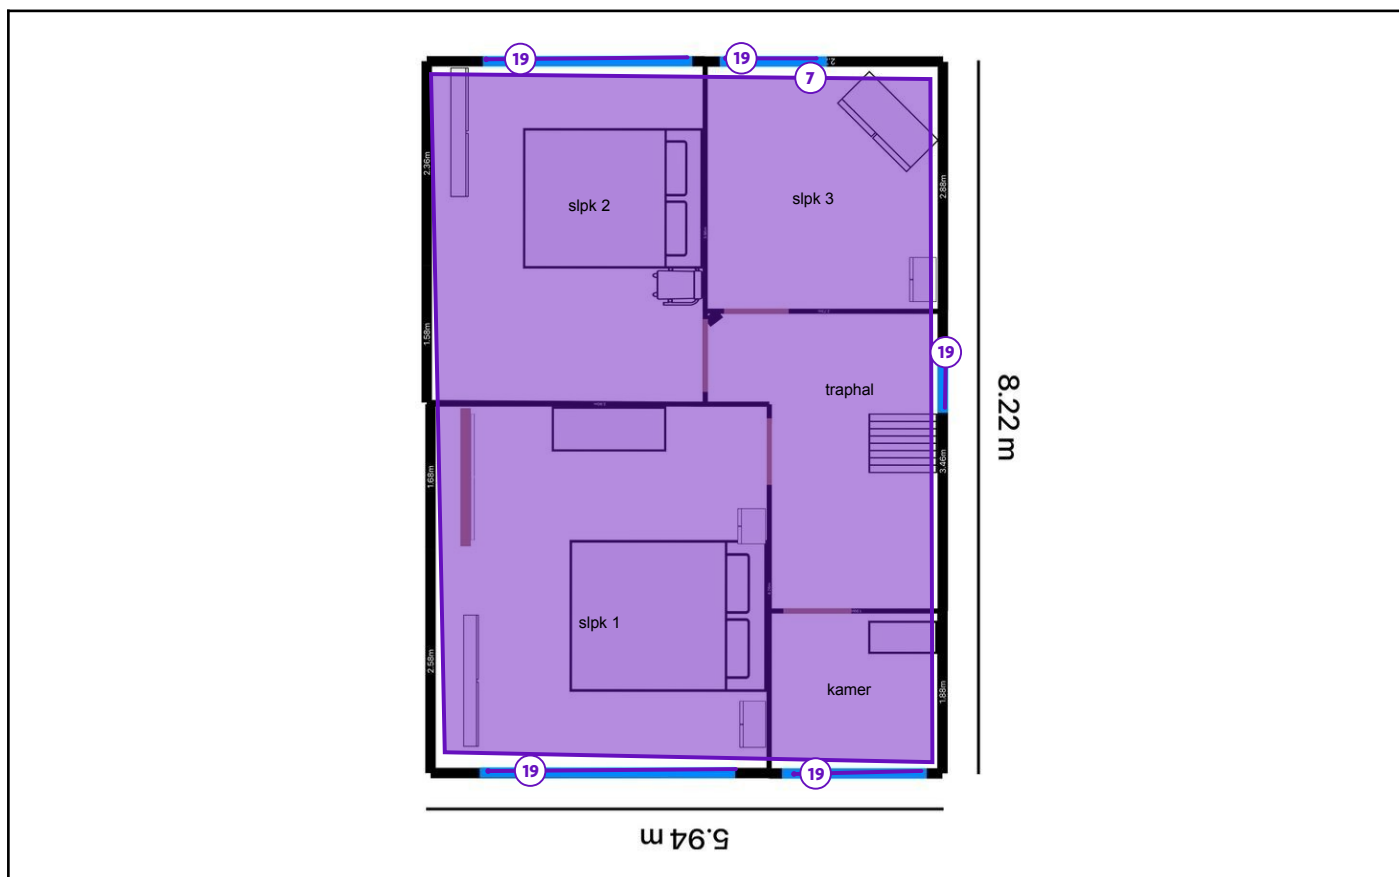
## Plan 1.5: Verdieping

Beschrijving	Type	Actie
7. Soepel vinyl vloerzeil	Advies	-
19. Silikonenkit aan de ramen	Overige ruimte of materiaal	-

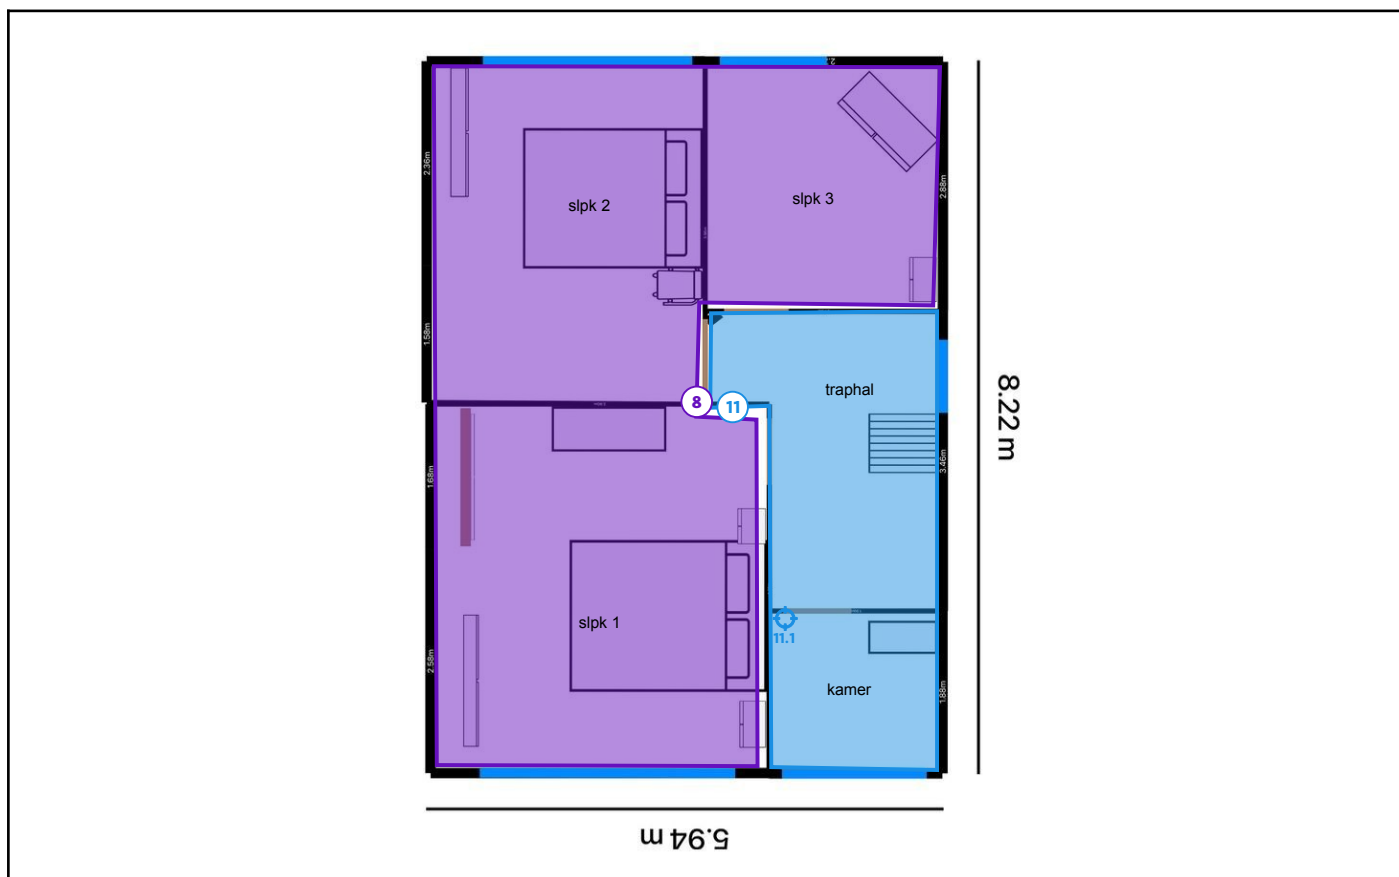
## Plan 1.7: Verdieping (plafonds)

Beschrijving	Type	Actie
8. Valse plafonds hout/pvc/gipskartonplaat	Advies	-
11. Pleister plafonds	Geen asbest	-
11.1 Code: 2	Mengmonster	-

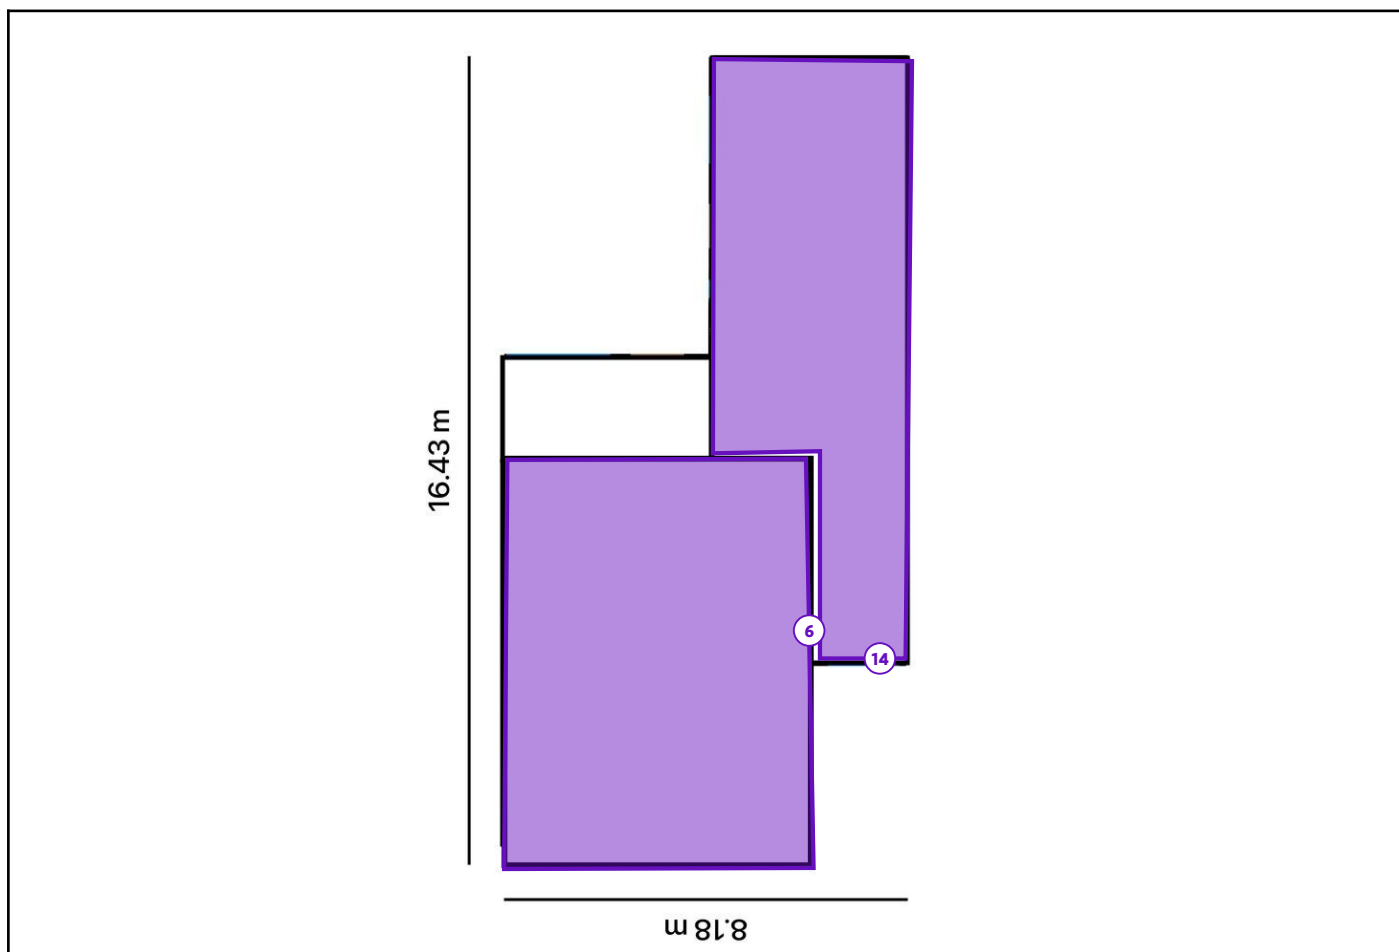
## Plan 1.9: Onderdakplan

Beschrijving	Type	Actie
6. Onderdak niet waarneembaar	Beperking	-
14. Onderdak vochtwerende doek	Overige ruimte of materiaal	-

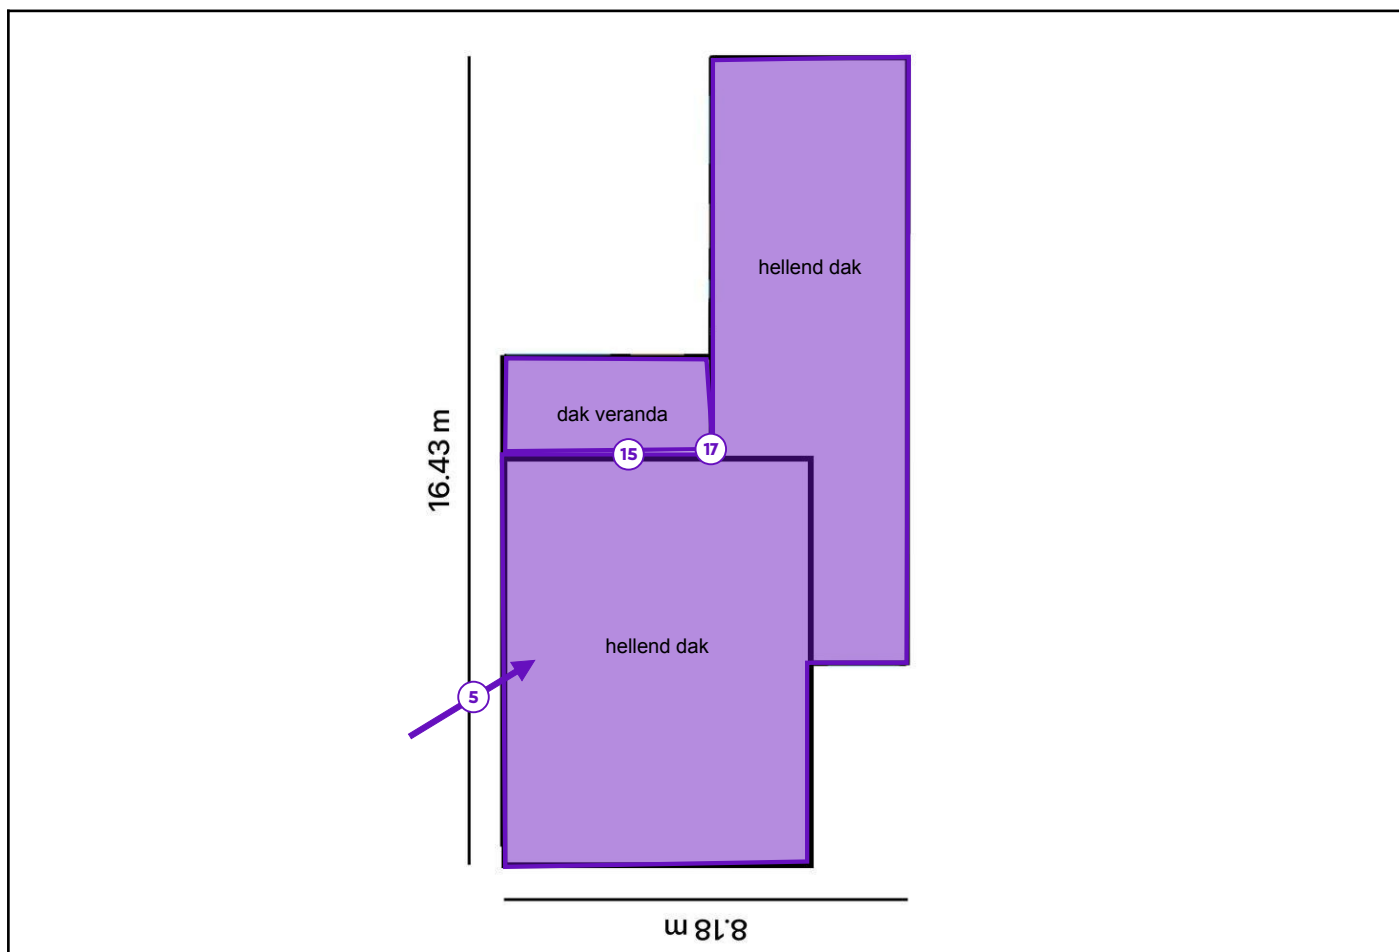
## Plan 1.10: Dakenplan

Beschrijving	Type	Actie
5. Binnenzijde schouw	Beperking	-
15. Dakpannen (niet verdacht)	Overige ruimte of materiaal	-
17. Dak polyester/PVC/polycarbonaat	Overige ruimte of materiaal	-

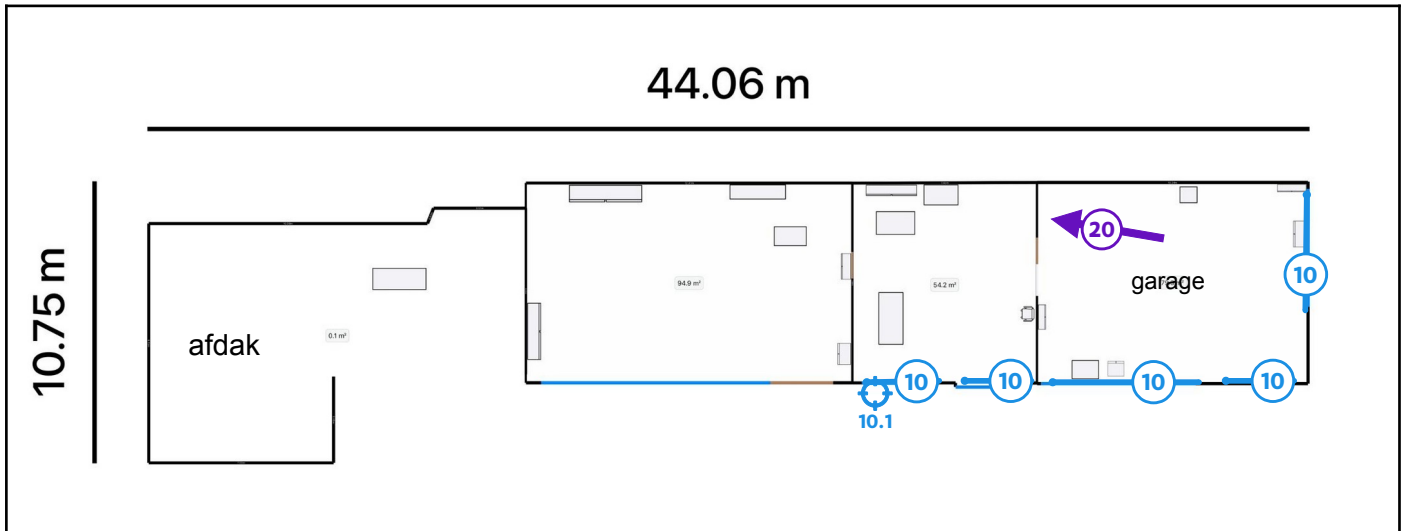
## Plan 2.1: Garage

Beschrijving	Type	Actie
10. Stopverf tussen glas en raam garagegebouw	Geen asbest	-
10.1 Code: 4	Puntmonster	-
20. Verwarmingketel garage bwj 1982 (niet waarneembare materialen)	Overige ruimte of materiaal	-

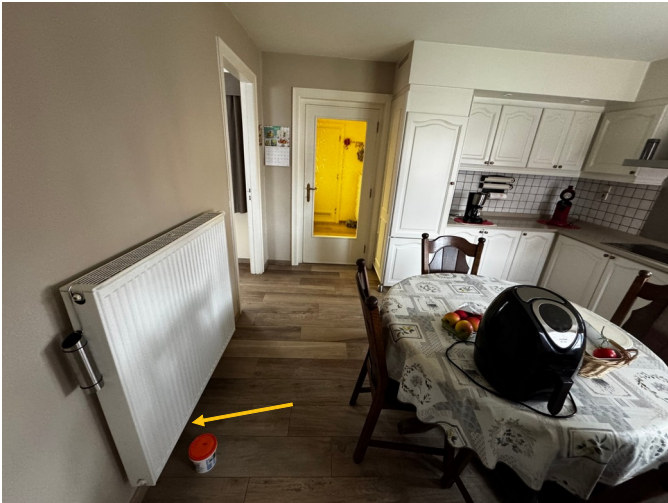
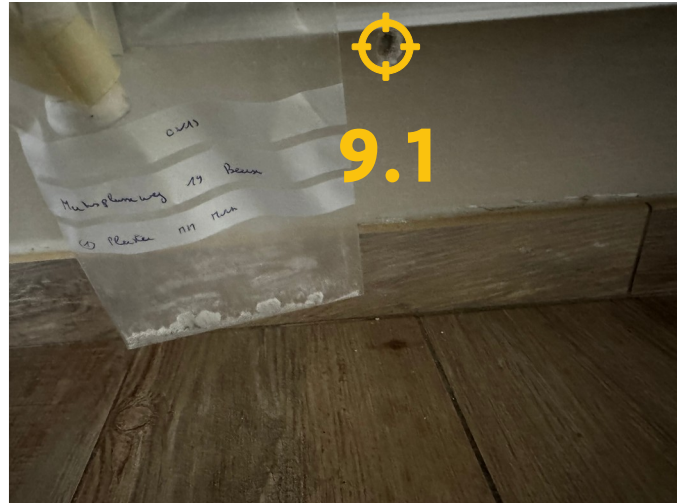
## Fiche 9: Pleister wanden

Geen asbest

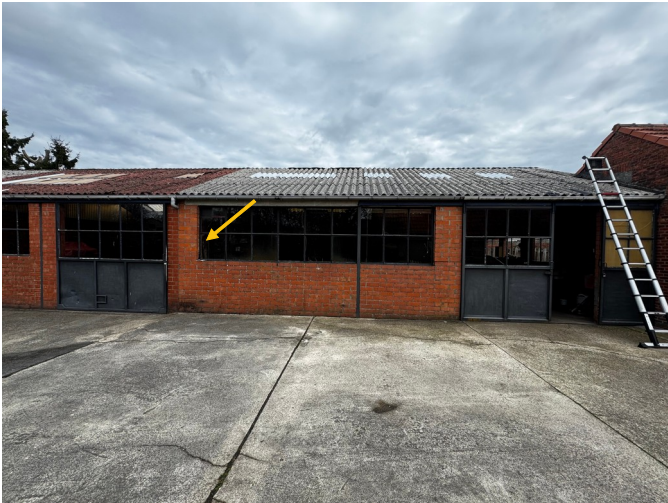
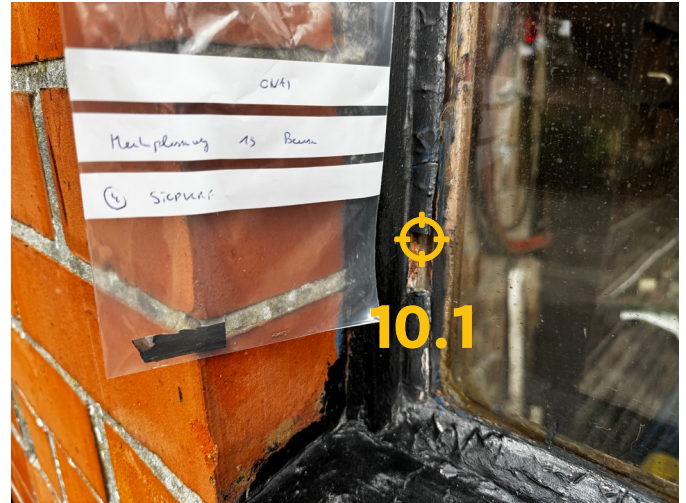
# Fiche 10: Stopverf tussen glas en raam garagegebouw

Geen asbest

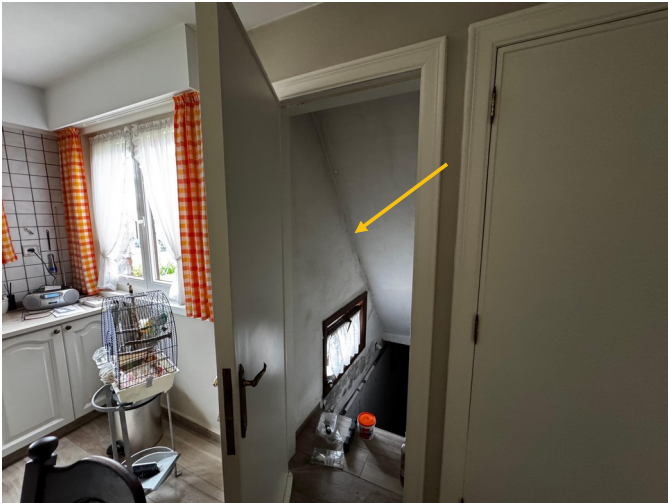
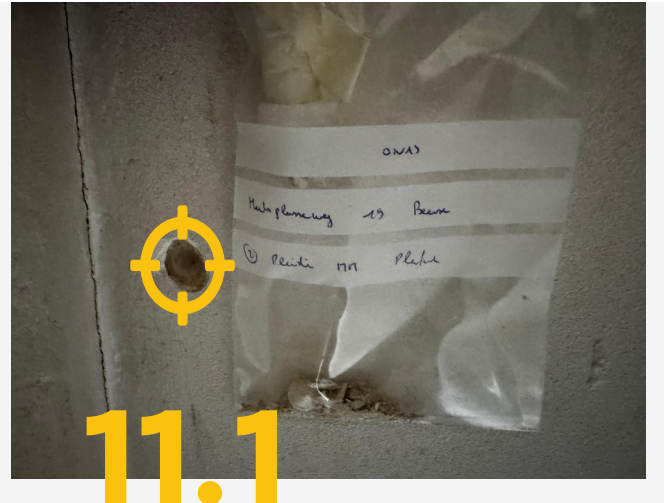
# Fiche 11: Pleister plafonds

Geen asbest

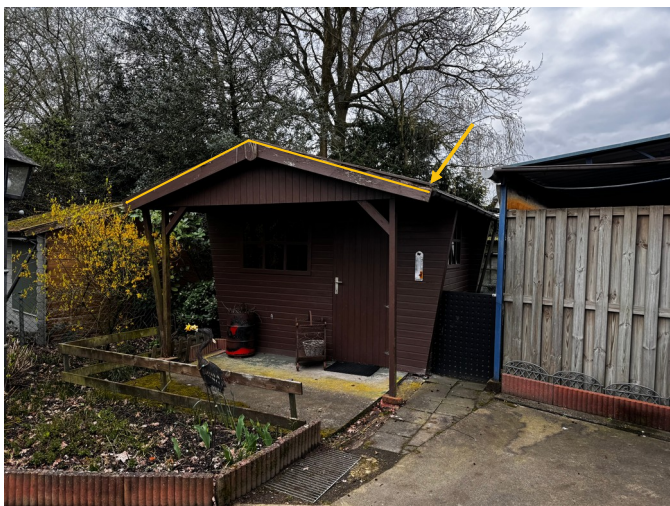
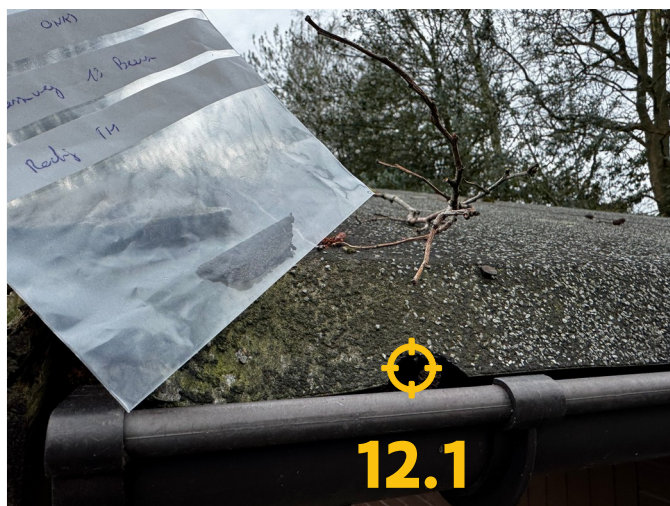
## Fiche 12: Roofing dak tuinhuis

Geen asbest

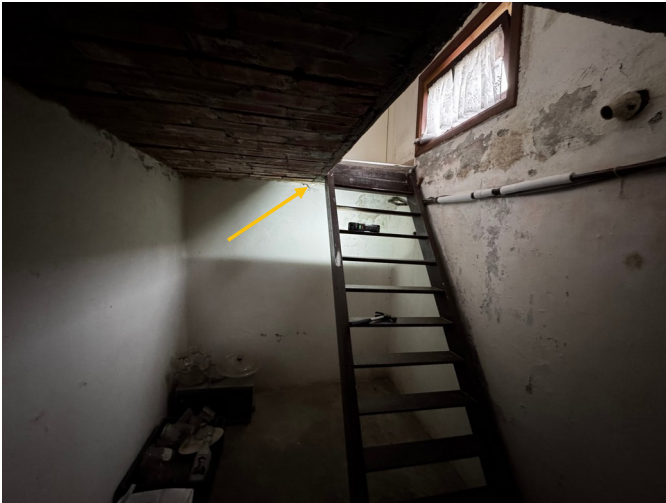
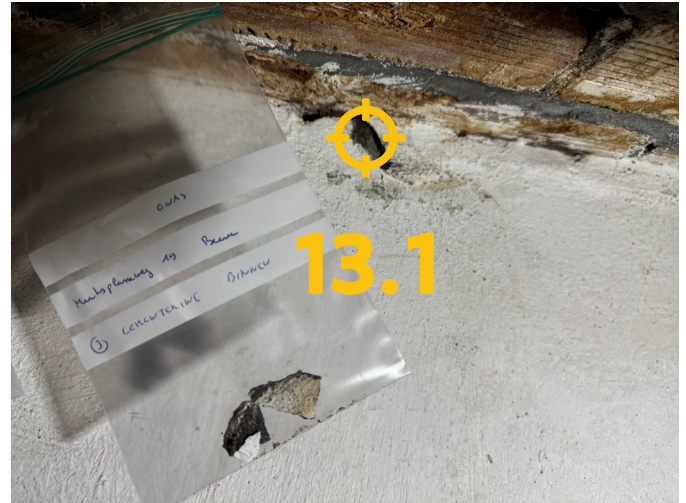
## Fiche 13: Cementering binnen

Geen asbest

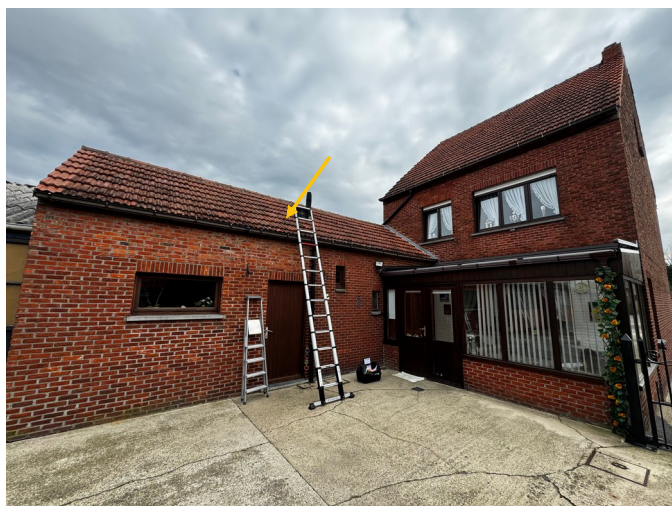
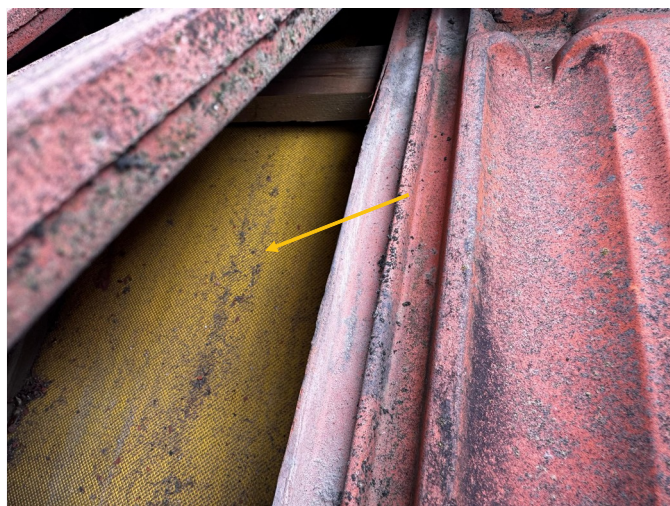
### Fiche 14: Onderdak vochtwerende doek

Beschrijving	Notitie	Terug te vinden op plannen
Fiche 14: Onderdak vochtwerende doek	Deze vochtwerende doek als onderdak is niet-asbestverdacht.	Plan 1.9: Onderdakplan
Fiche 15: Dakpannen (niet verdacht)	Kleidakpannen of sneldekkpannen zijn niet-asbestverdacht.	Plan 1.10: Dakenplan
Fiche 16: Damwandplaten dak	Deze damwandplaten zijn niet-asbestverdacht.	Plan 2.2: Garage dakplan
Fiche 17: Dak polyester/PVC/polycarbonaat	Dit polyester/ PVC / polycarbonaat dak is niet-asbestverdacht.	Plan 1.10: Dakenplan
Fiche 18: CV-ketel bouwjaar 2013	De CV-ketels gebouwd vanaf 2001 zijn niet-asbestverdacht.	Plan 1.2: Gelijkvloers
Fiche 19: Silikonenkit aan de ramen	De kit aan de ramen is niet-asbestverdacht.	Plan 1.2: Gelijkvloers Plan 1.5: Verdieping

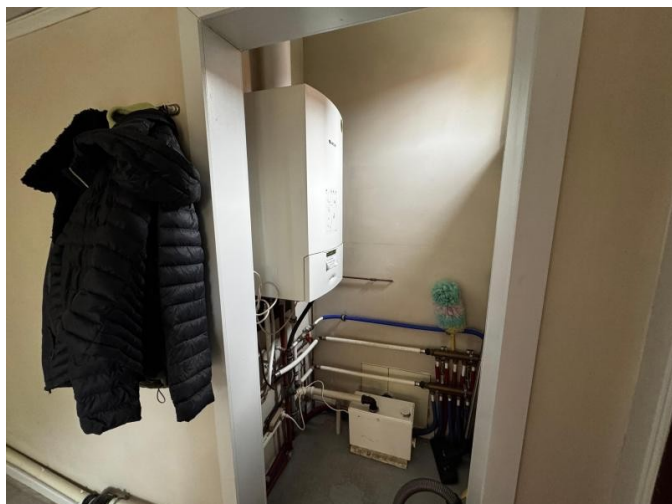
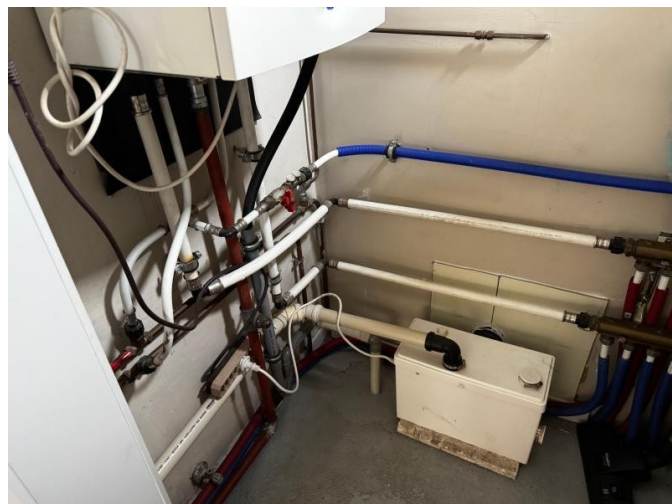
### Fiche 21: Leidingisolatie (niet aanwezig)

Beschrijving	Notitie	Terug te vinden op plannen
Fiche 21: Leidingisolatie (niet aanwezig)	Er is geen asbestverdachte leidingisolatie aanwezig.	-
Fiche 22: Liftinfrastructuur (niet aanwezig)	Er is geen liftinfrastructuur aanwezig op de inspectielocatie.	-
