# Asbestinventarisatetest

Boudewijnlaan 18, 1700 Dilbeek

Attestnummer : 20250513-000583.000

Uitgegeven op : 13.05.2025

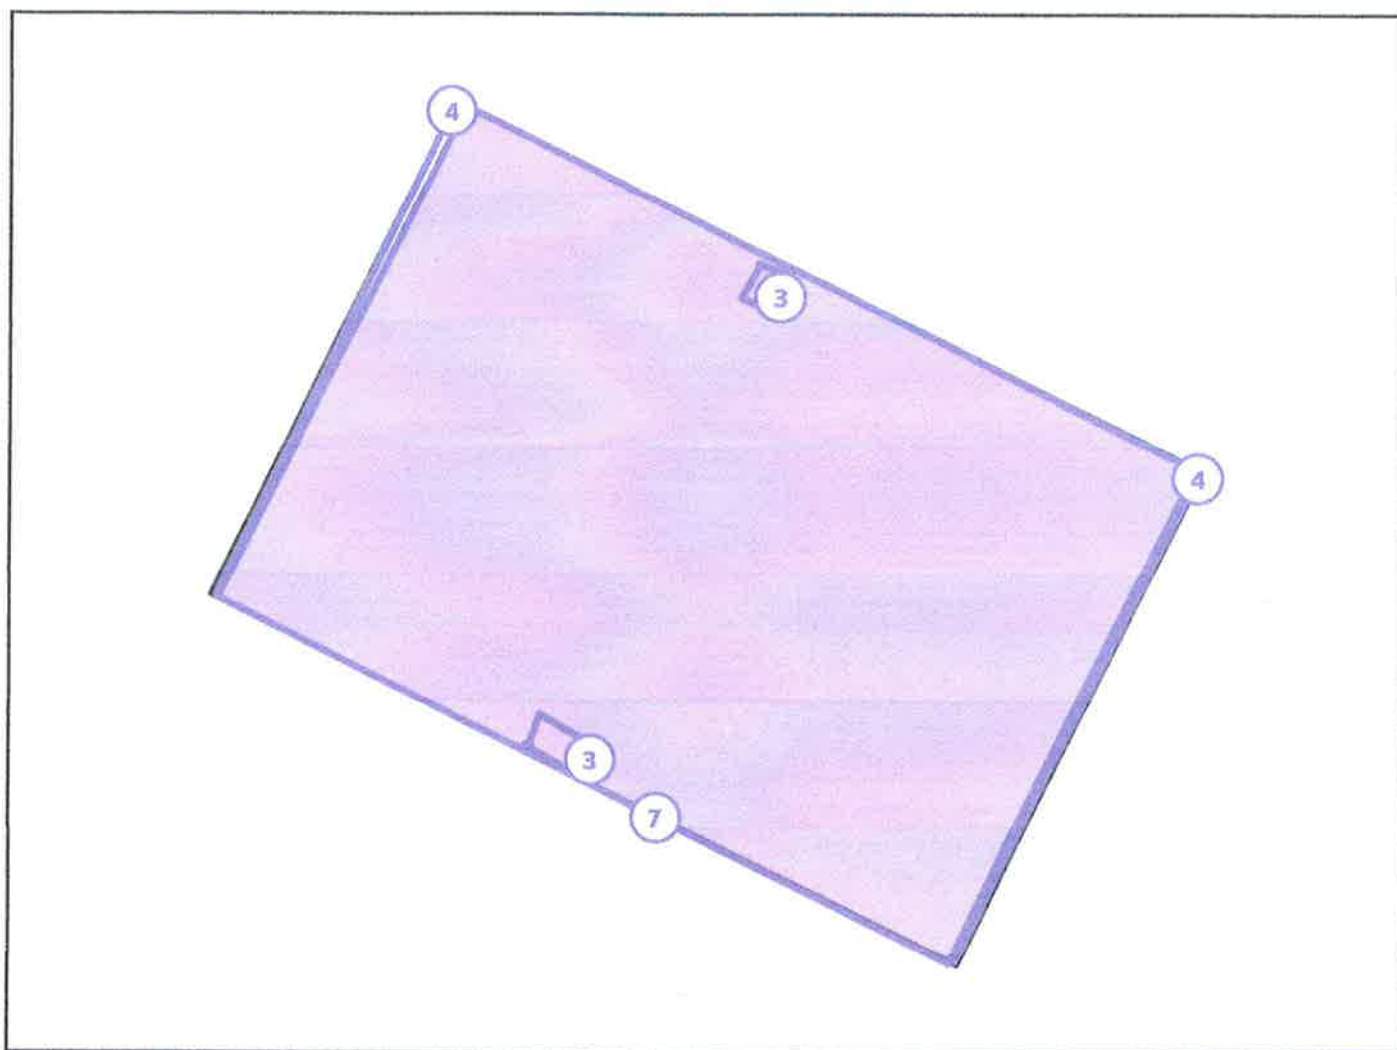
## Plan 1.1: woning plan

Beschrijving	Type	Actie
3. Gemetselde schouwen	Beperking	-
4. Roofing dakgoten	Beperking	-
7. Onderdak	Advies	-

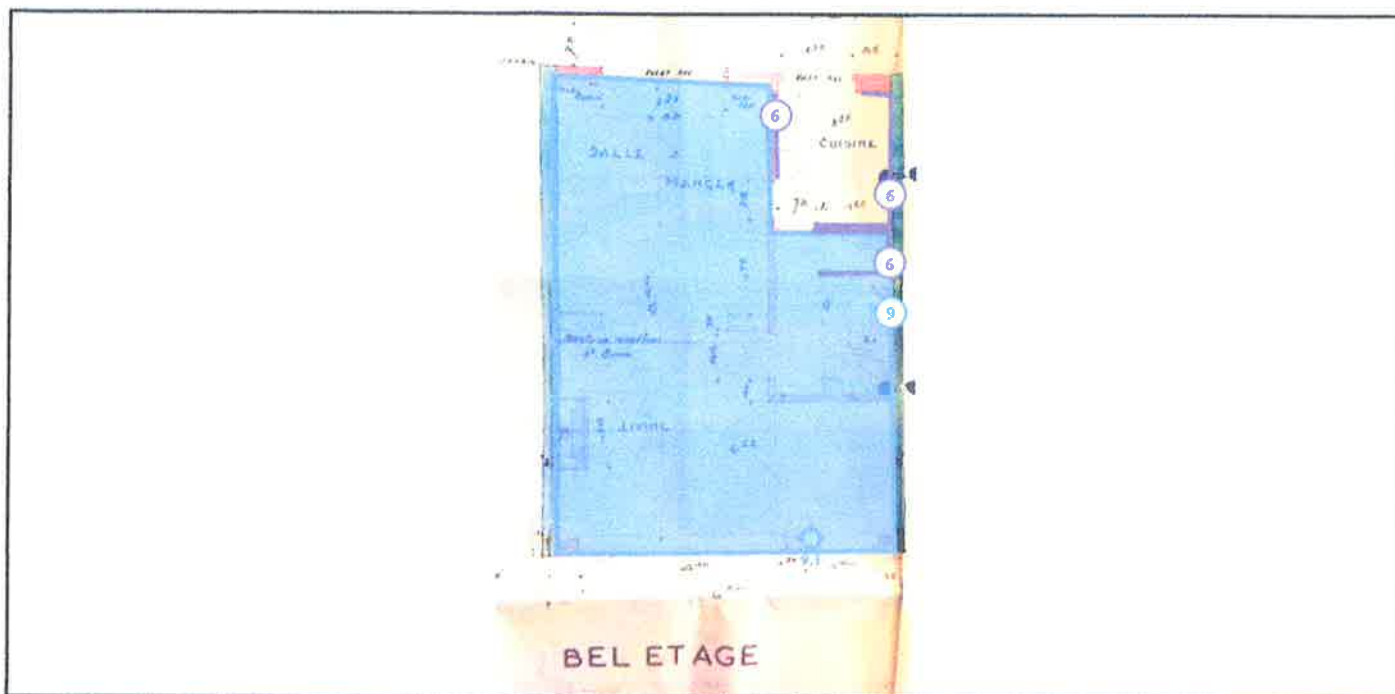
## Plan 1.3: Plan eerste verdieping

Beschrijving	Type	Actie
6. Tegelijm keuken, badkamer en wc	Advies	-
9. Pleisterwerk plafond	Geen asbest	-
9.1 Code: 02	Mengmonster	-

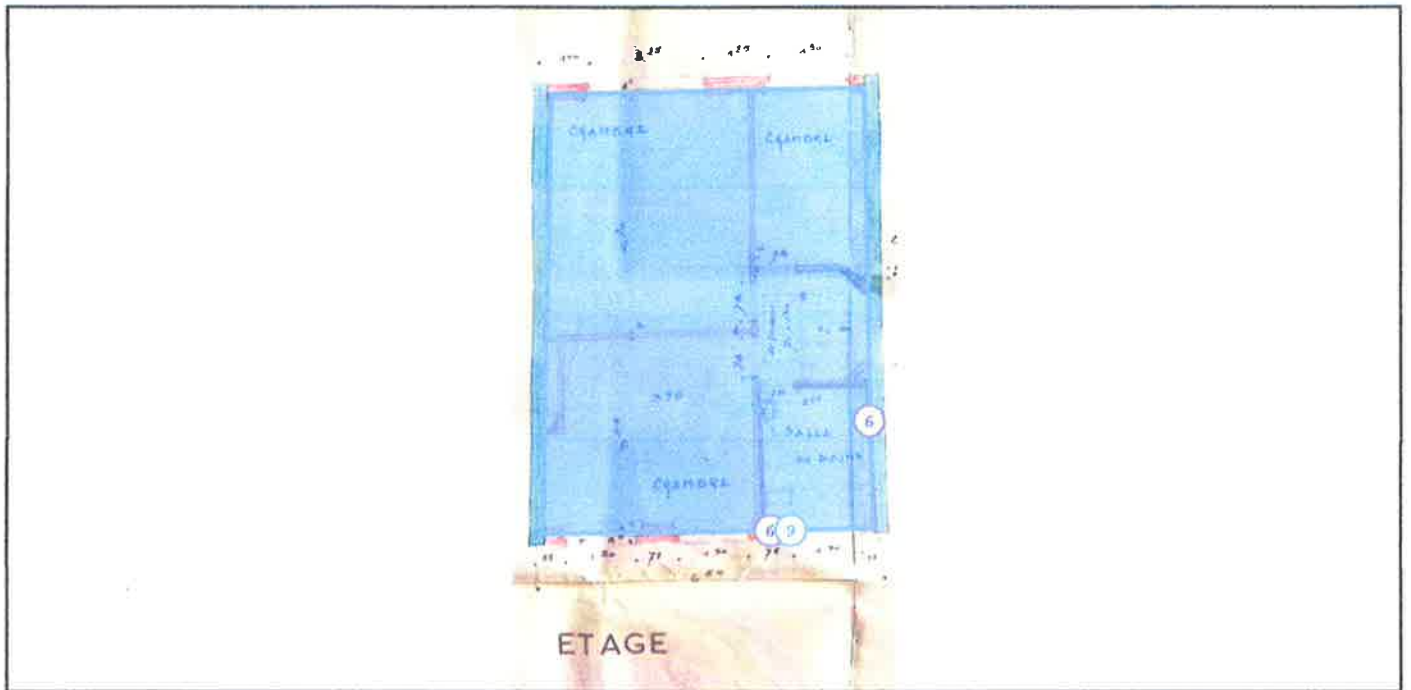
## Plan 1.4: Plan tweede verdieping

Beschrijving	Type	Actie
6. Tegellijn keuken, badkamer en wc	Advies	-
9. Pleisterwerk plafond	Geen asbest	-
9.1 Code: 02	Mengmonster	-

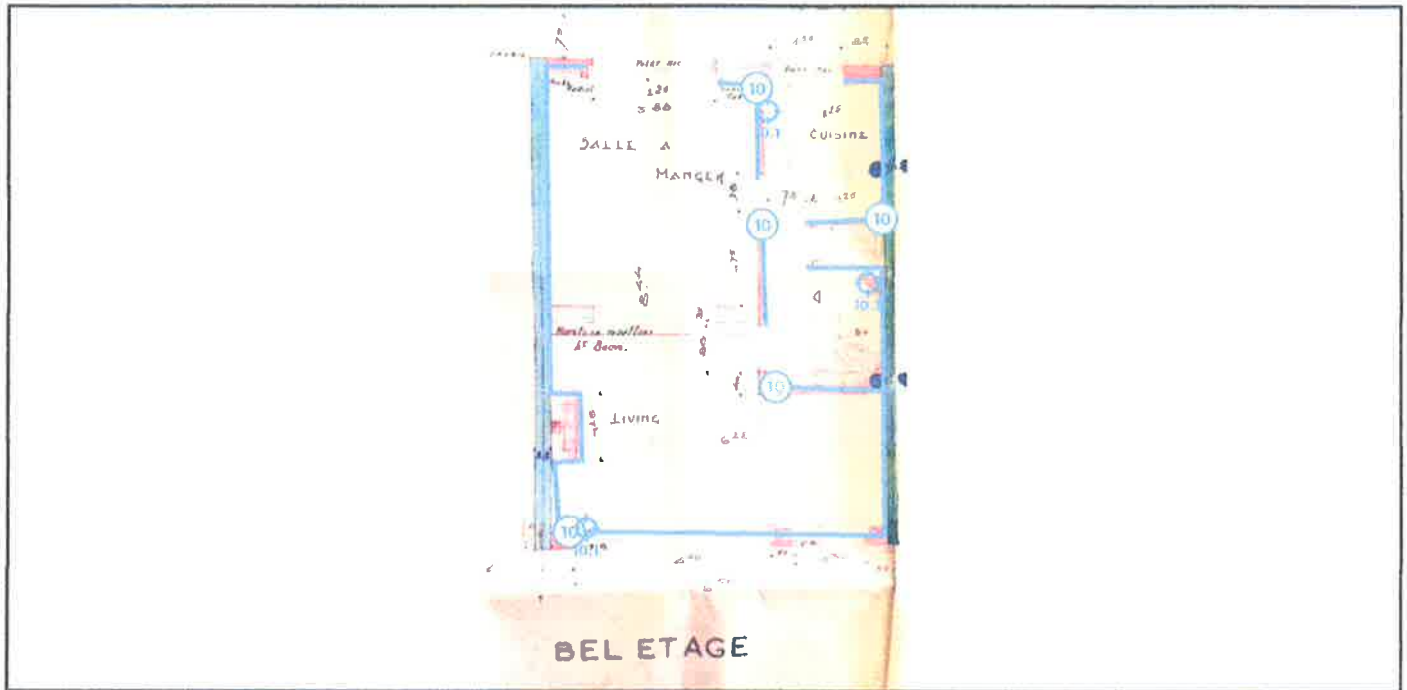
## Plan 1.6: Plan eerste verdieping

Beschrijving	Type	Actie
10. Pleisterwerk muur	Geen asbest	-
10.1 Code: 01	Mengmonster	-

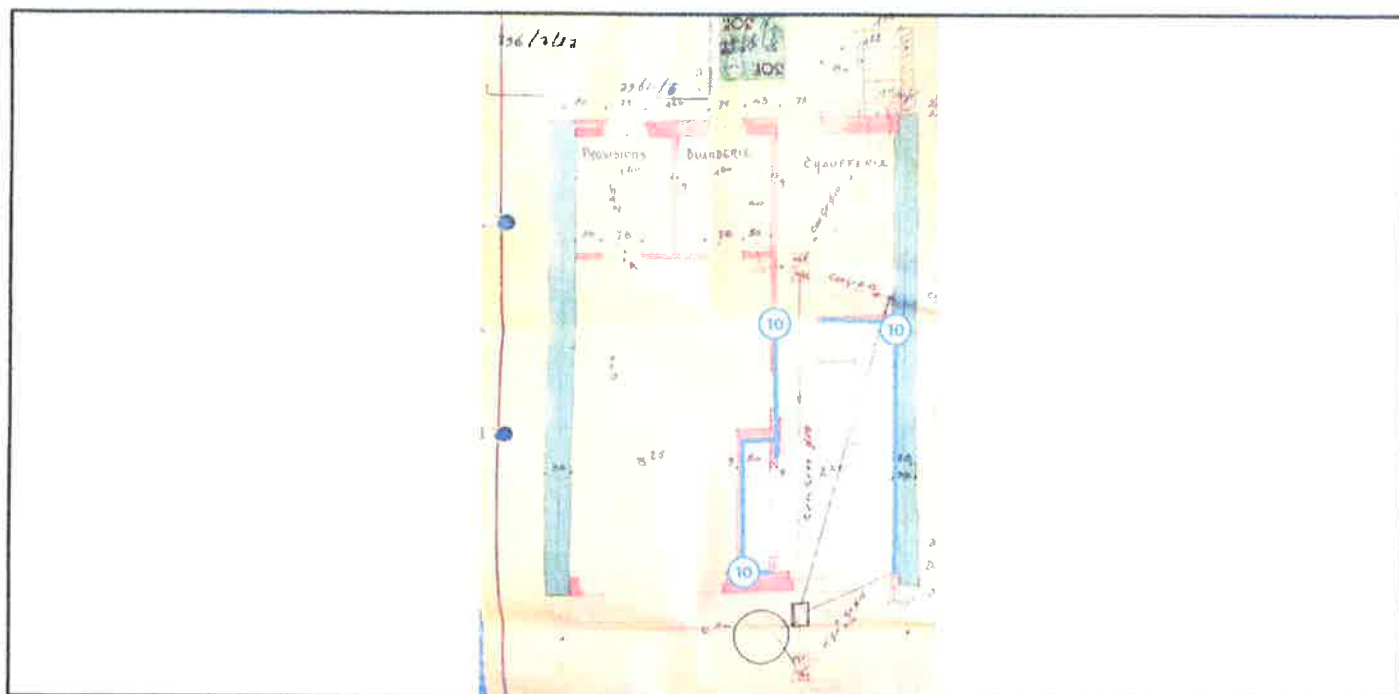
## Plan 1.7: Plan gelijkvloers

Beschrijving	Type	Actie
10. Pleisterwerk muur	Geen asbest	-

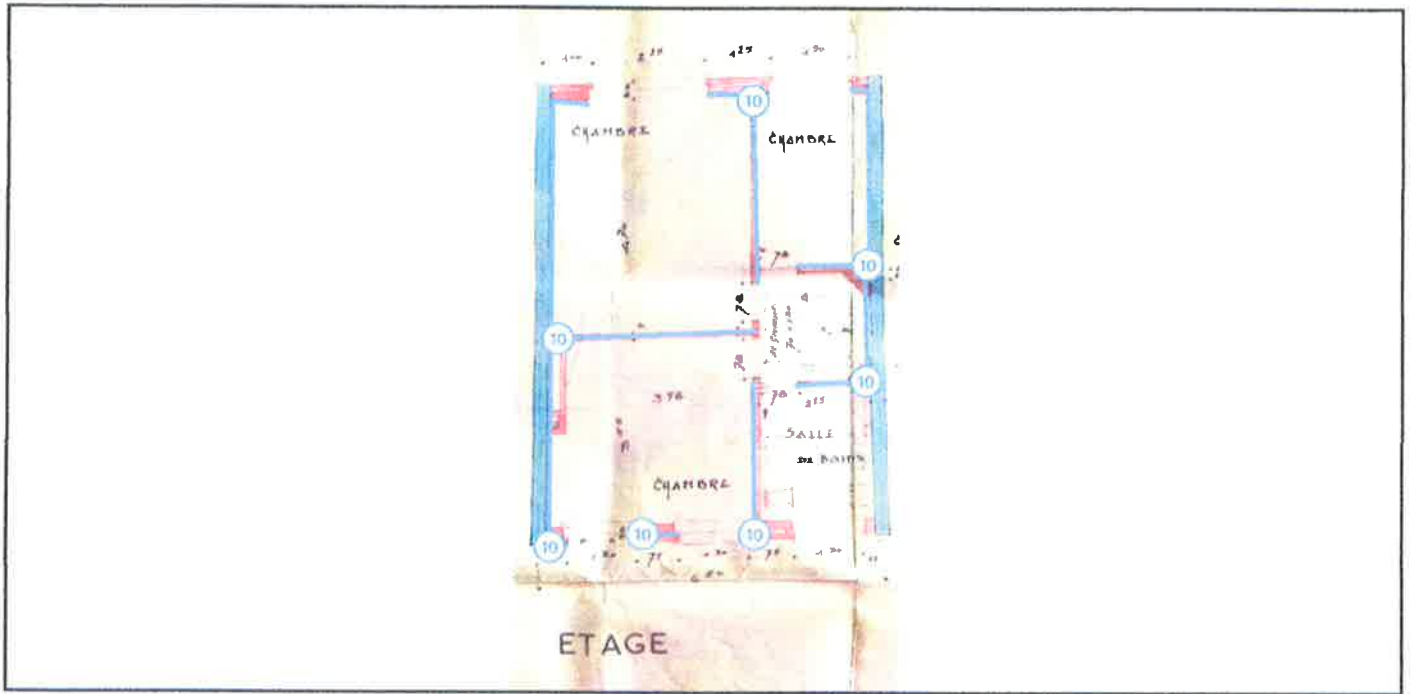
## Plan 1.8: Plan tweede verdieping

Beschrijving	Type	Actie
10. Pleisterwerk muur	Geen asbest	-
