Asbestinventarisatetest

Tulpenstraat 6/1, 2340 Beerse

Attestnummer : 20251127-000295.000

Asbestveilig (maar niet asbestvrij)

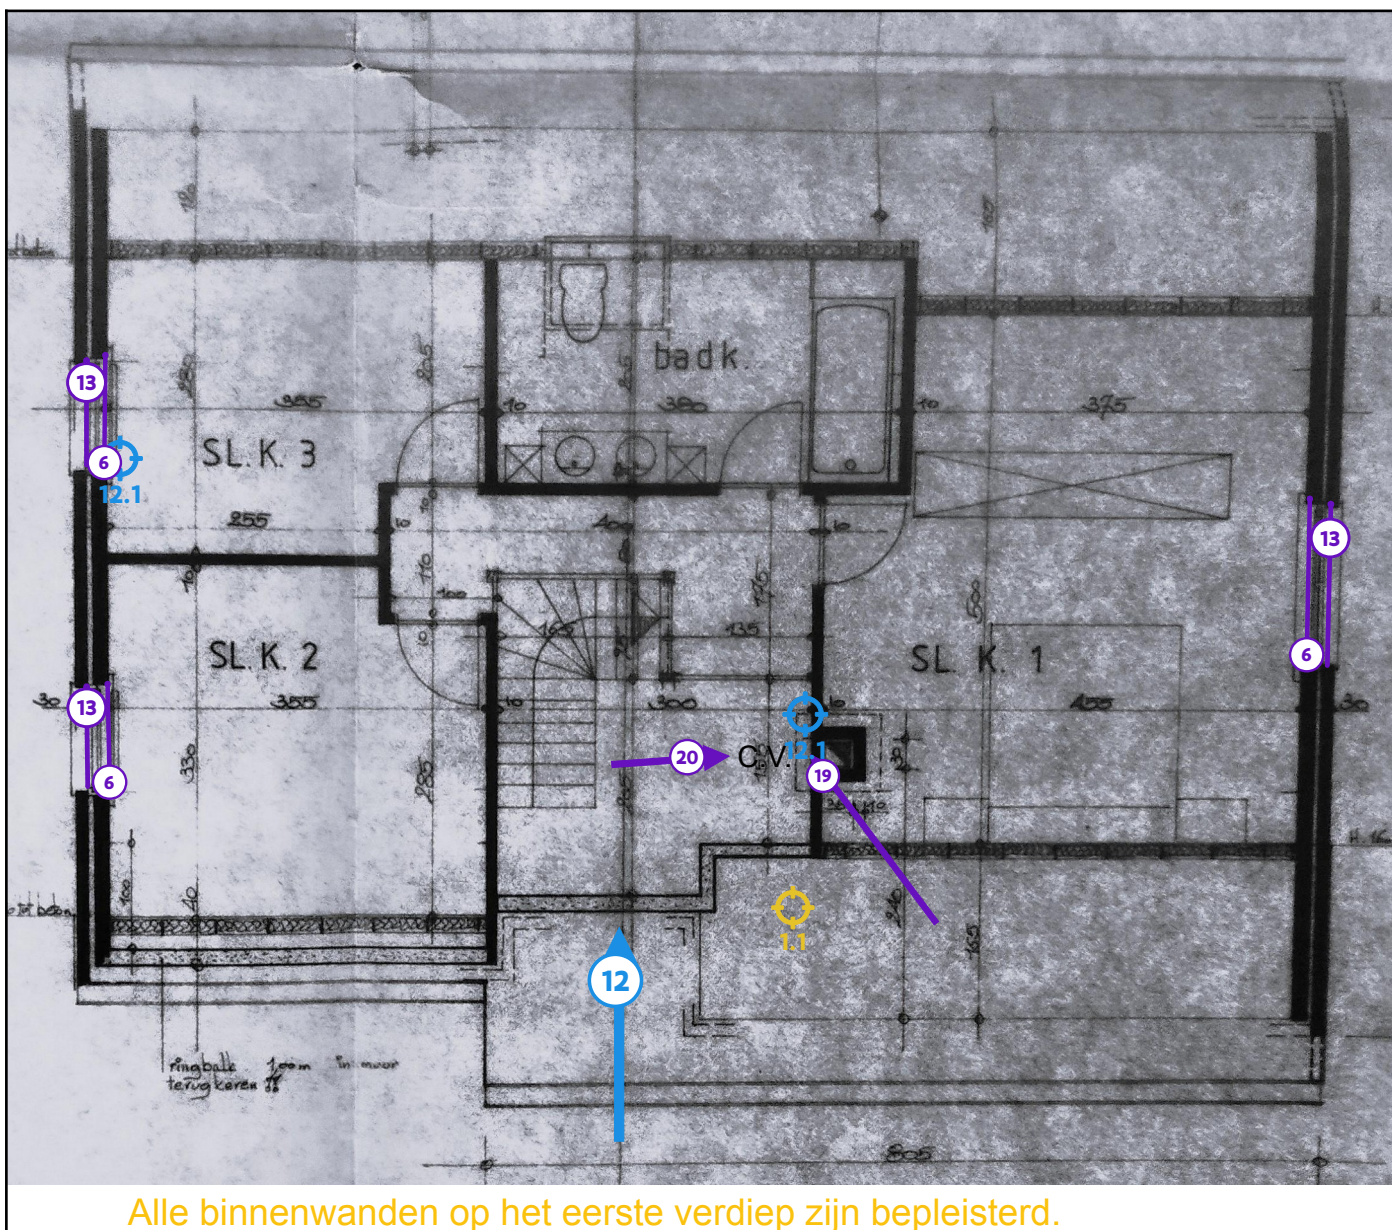
Plan 1.2: V+1

Beschrijving	Type	Actie
1. Onderdak woonst	Asbestmateriaal	Zorgvuldig beheren
1.1 Code: S1.	Puntmonster	-
6. raamtabletten woonst	Advies	-
12. Muurpleister	Geen asbest	-
12.1 Code: S2.	Mengmonster	-

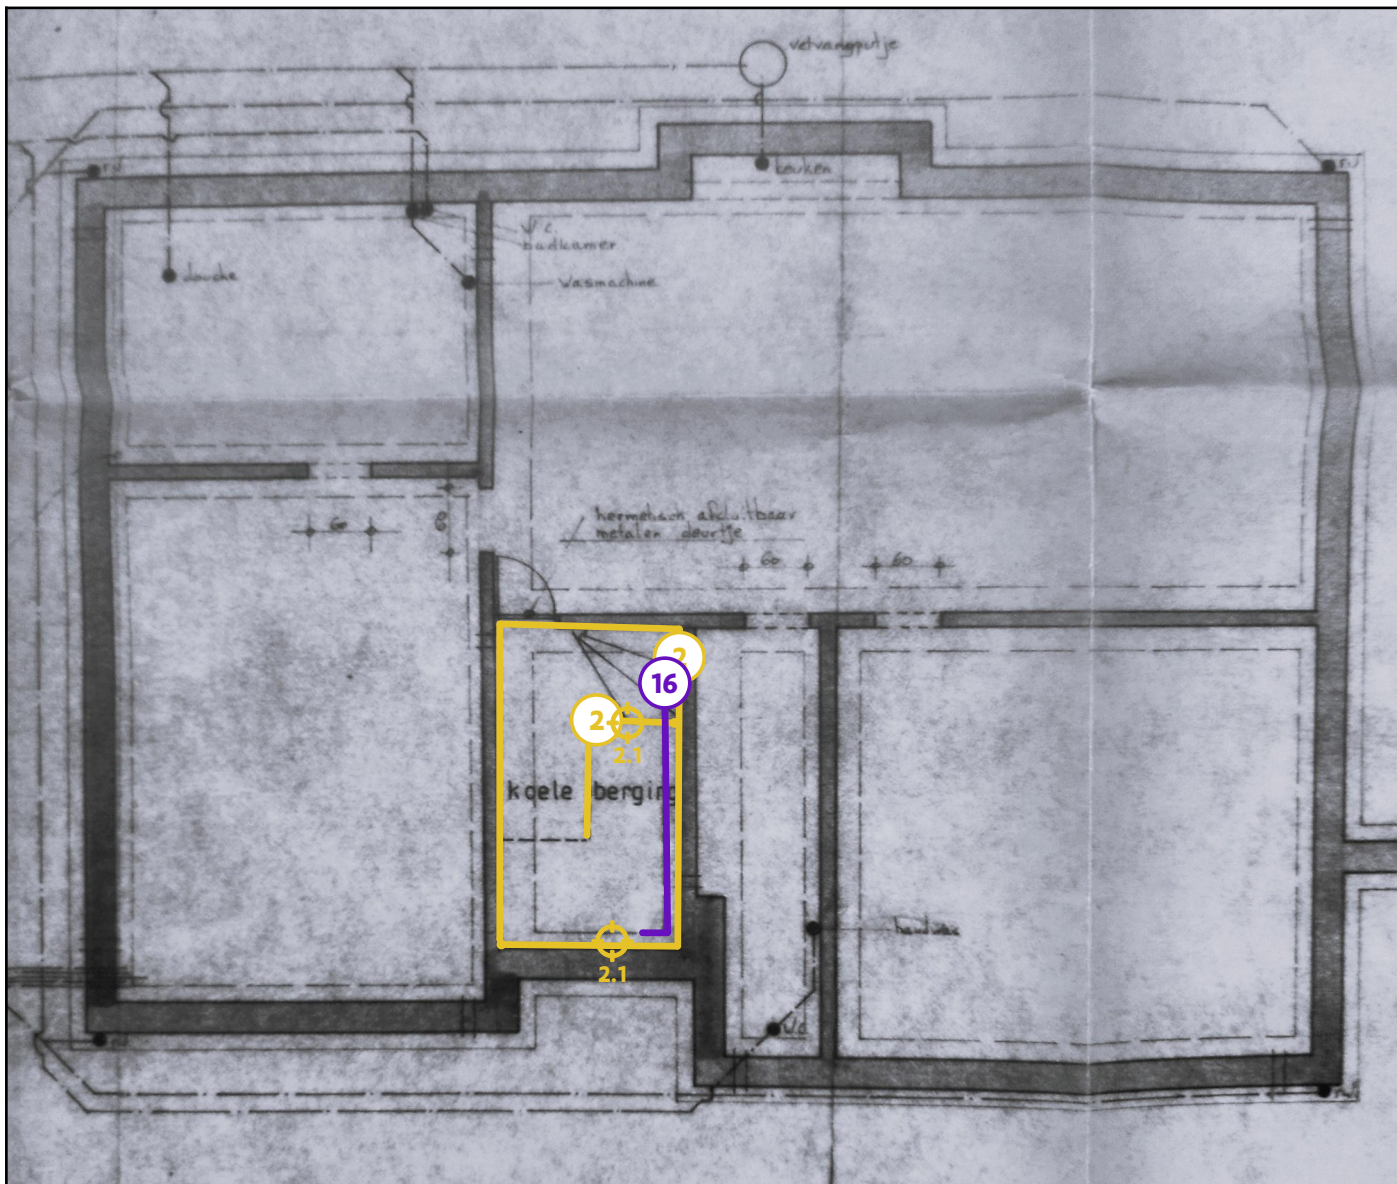
Plan 1.3: KELDER

Beschrijving	Type	Actie
2. cementering binnenwanden kelder	Asbestmateriaal	Zorgvuldig beheren
2.1 Code: S3.	Mengmonster	-
16. leidingisolatie kelder	Overige ruimte of materiaal	-

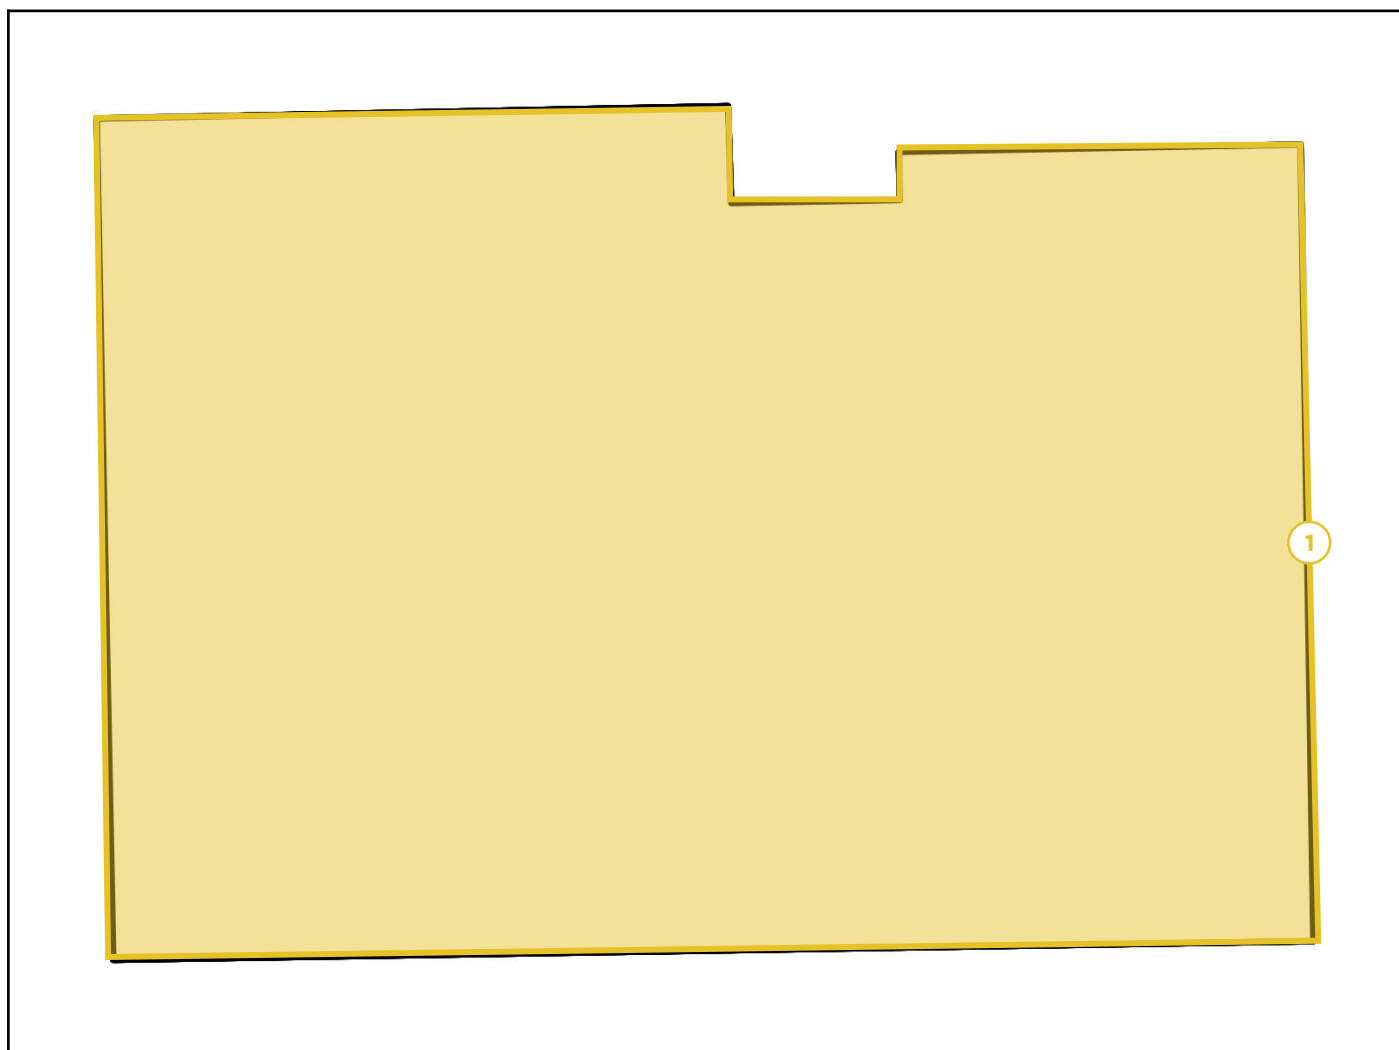
Plan 1.7: ONDERDAK WOONST

Beschrijving	Type	Actie
1. Onderdak woonst	Asbestmateriaal	Zorgvuldig beheren

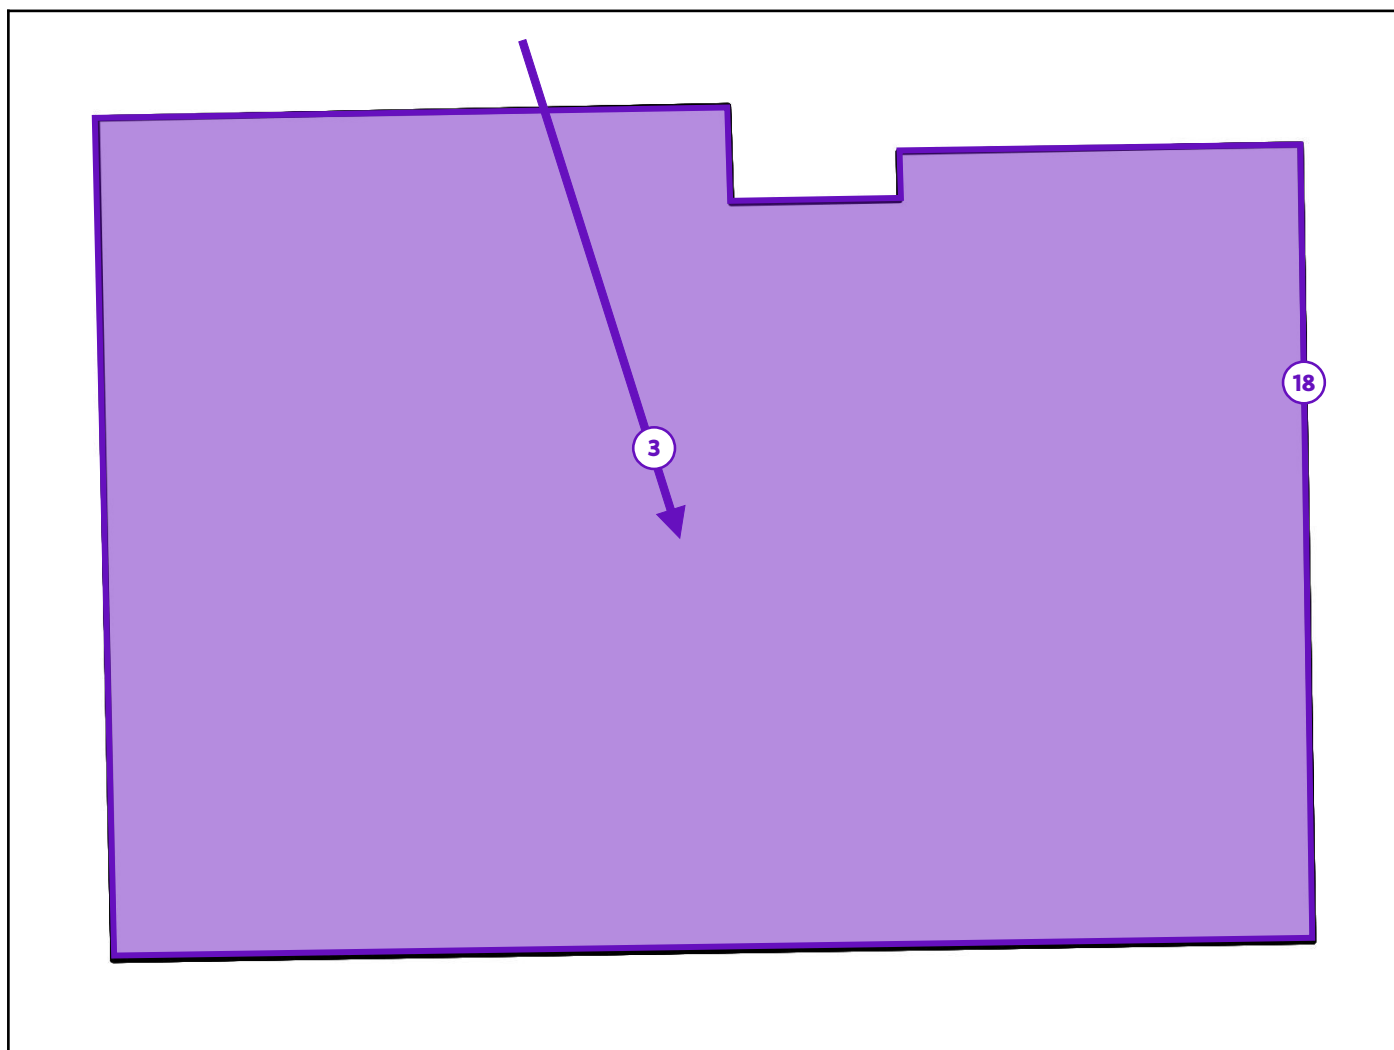
Plan 1.8: ZADELDAK WOONST

Beschrijving	Type	Actie
3. schouw zadeldak woonst	Beperking	-
18. dakbedekking woonst	Overige ruimte of materiaal	-
