Asbestinventarisatetest

Aarschotsesteenweg 365, 3300 Tienen

Attestnummer : 20250519-000356.000

Uitgegeven op : 19.05.2025

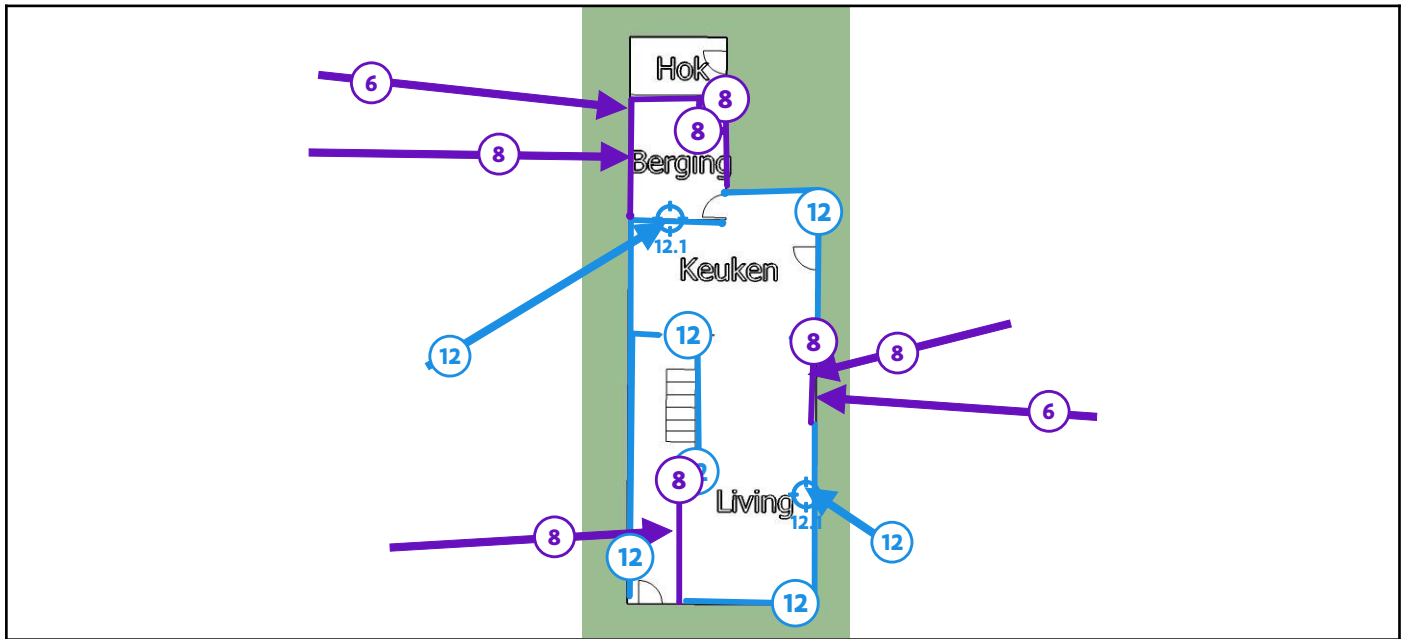
Plan 1.1: 3300 Tienen Aarschotsesteenweg 467 glvl

Beschrijving	Type	Actie
6. Schouwen niet bereikbaar	Beperking	-
8. Een deel van de muren werd uitgevoerd in gyproc of hout.	Advies	-
12. Pleisterwerk muren	Geen asbest	-
12.1 Code: 20221216-397/001	Mengmonster	-

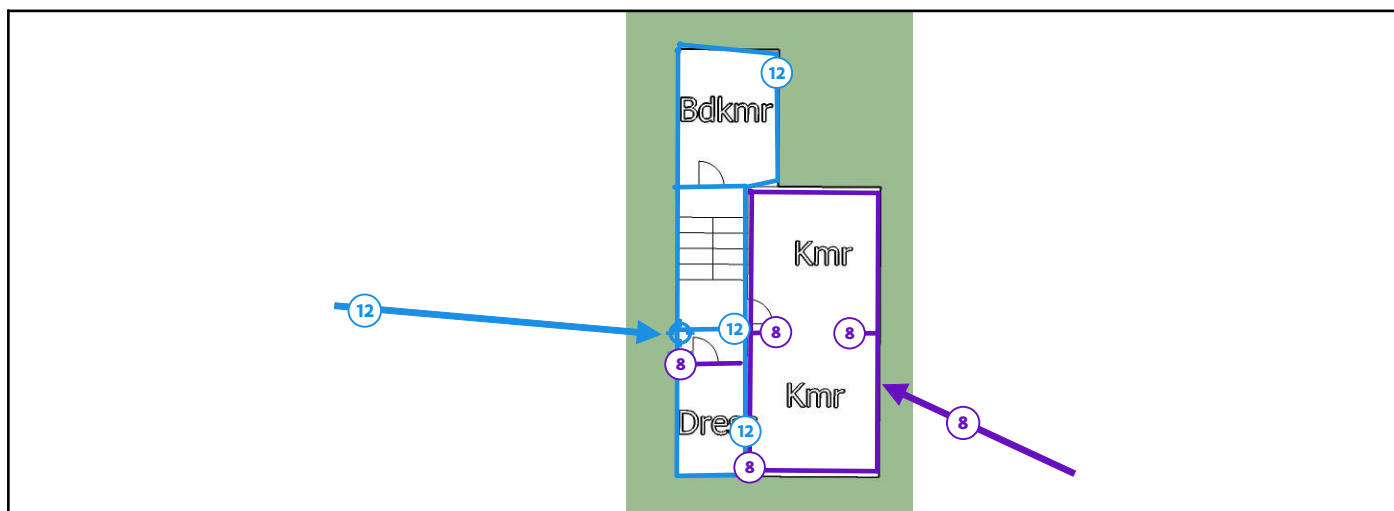
Plan 1.2: 3300 Tienen Aarschotsesteenweg 467 1e vd

Beschrijving	Type	Actie
8. Een deel van de muren werd uitgevoerd in gyproc of hout.	Advies	-
12. Pleisterwerk muren	Geen asbest	-
12.1 Code: 20221216-397/001	Mengmonster	-

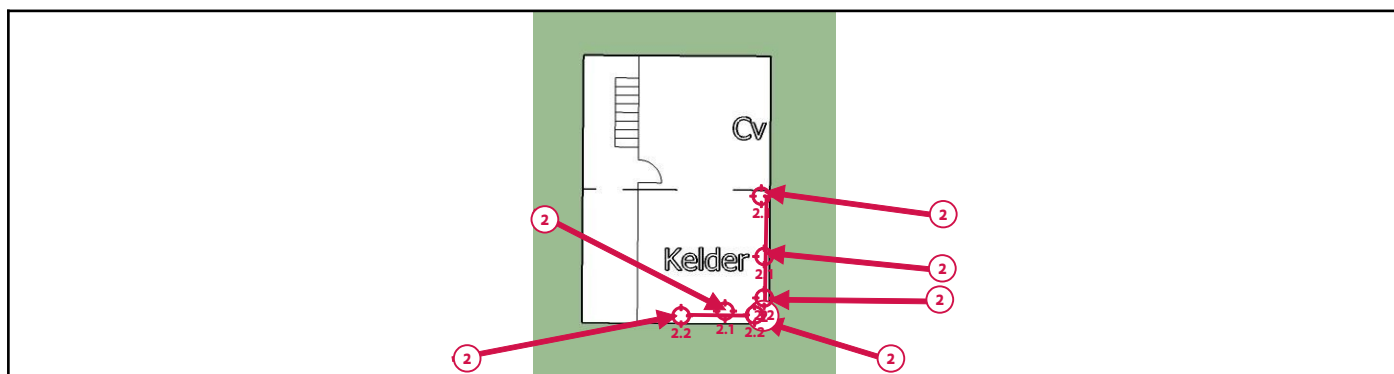
Plan 1.3: 3300 Tienen Aarschotsesteenweg 467 kldr

Beschrijving	Type	Actie
2. Leidingisolatie	Asbestmateriaal	Dringend verwijderen
2.1 Code: 2021216-397/002	Mengmonster	-
2.2 Code: 20221216-397/003	Mengmonster	-

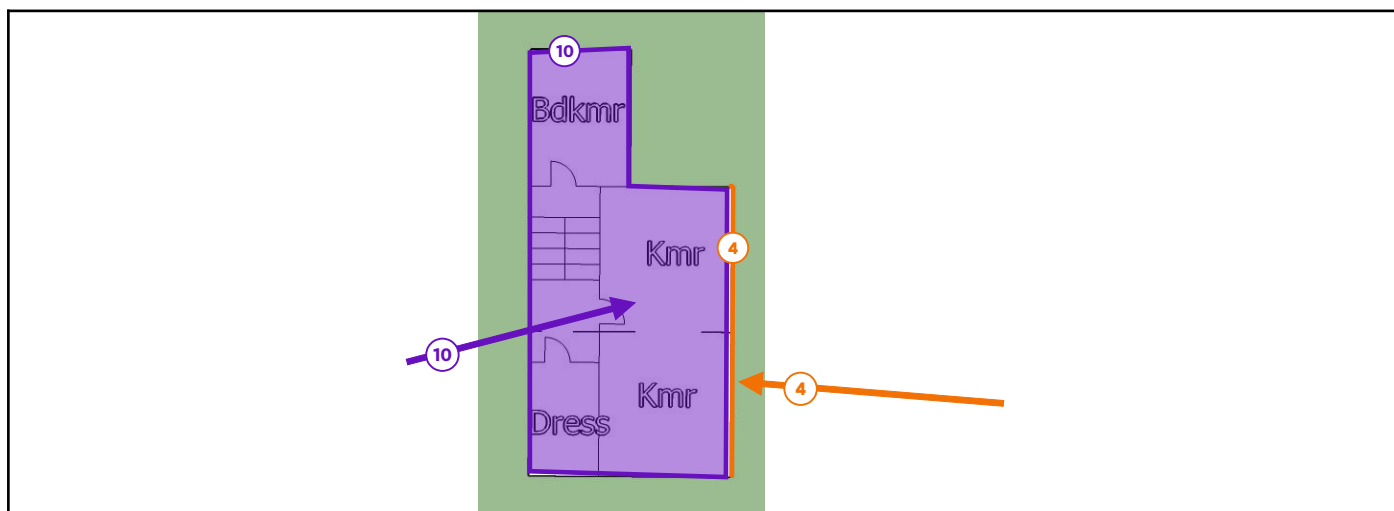
Plan 1.4: 3300 Tienen Aarschotsesteenweg 467 1e vd

Beschrijving	Type	Actie
4. Leien rechter zijgevel	Asbestmateriaal	Verwijderen
10. Alle plafonds werden uitgevoerd in hout of gypoc	Advies	-

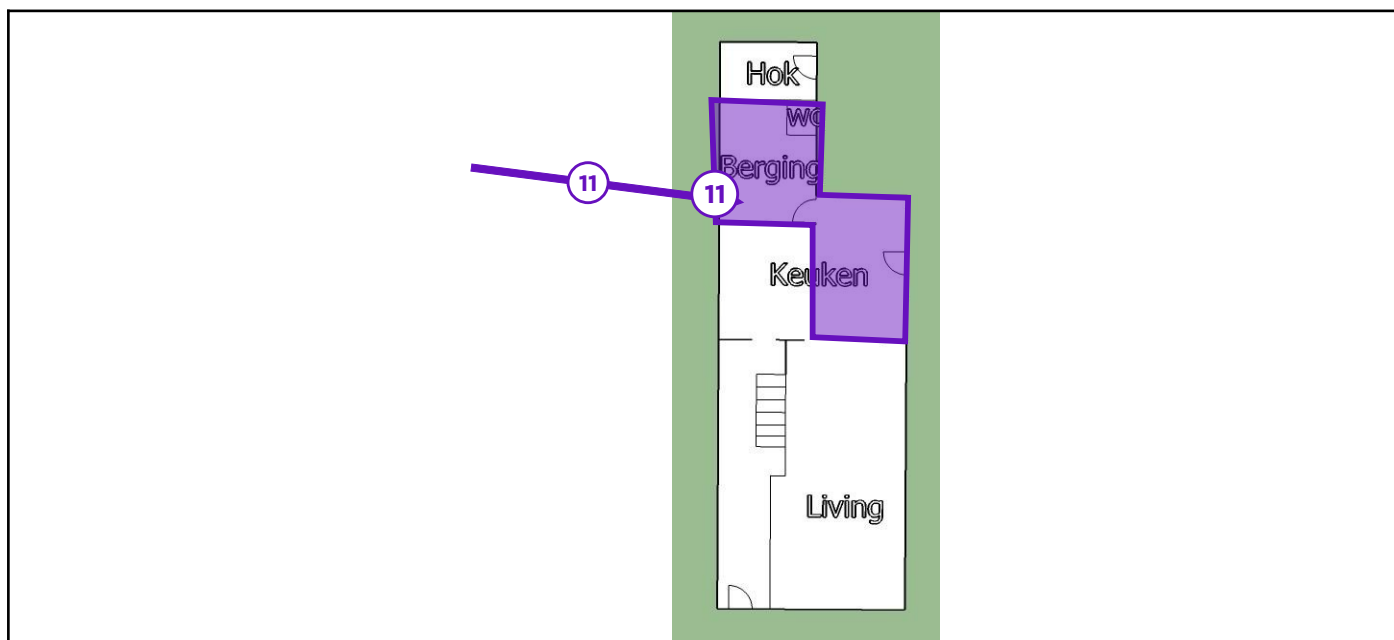
Plan 1.5: 3300 Tienen Aarschotsesteenweg 467 glvl

Beschrijving	Type	Actie
11. Onderdaken uitbouwen niet bereikbaar/ zichtbaar	Advies	-

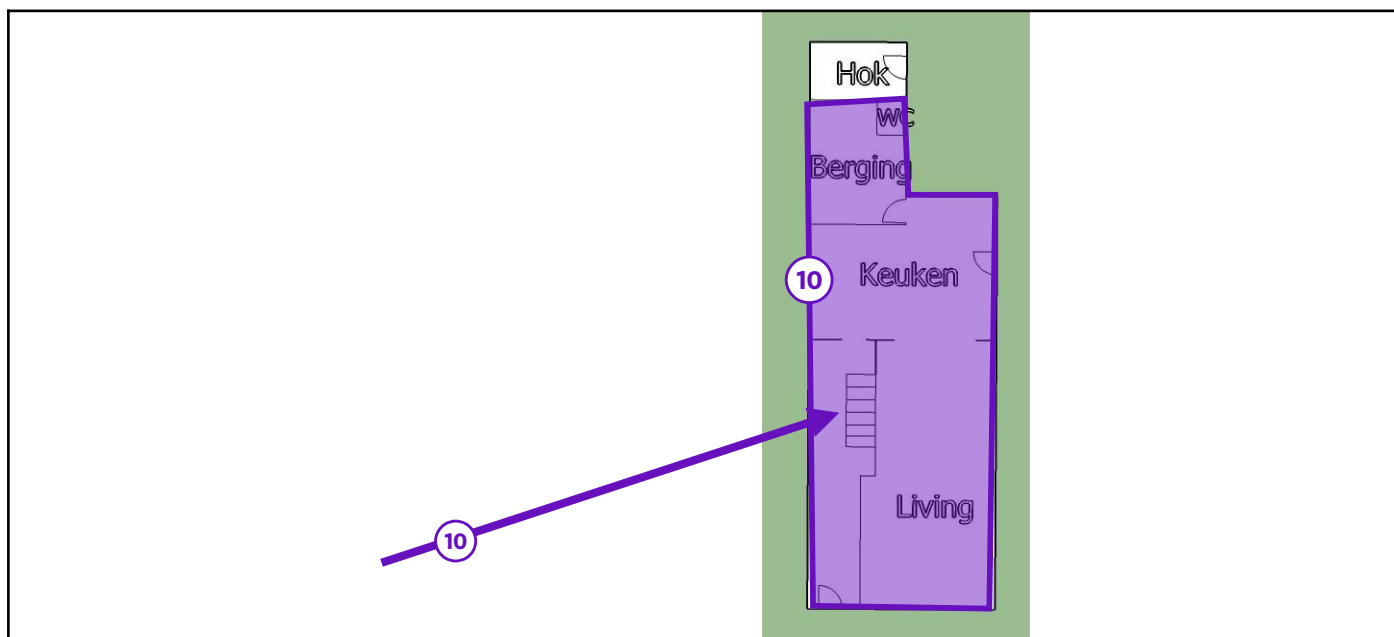
Plan 1.6: 3300 Tienen Aarschotsesteenweg 467 glvl

Beschrijving	Type	Actie
10. Alle plafonds werden uitgevoerd in hout of gypoc	Advies	-

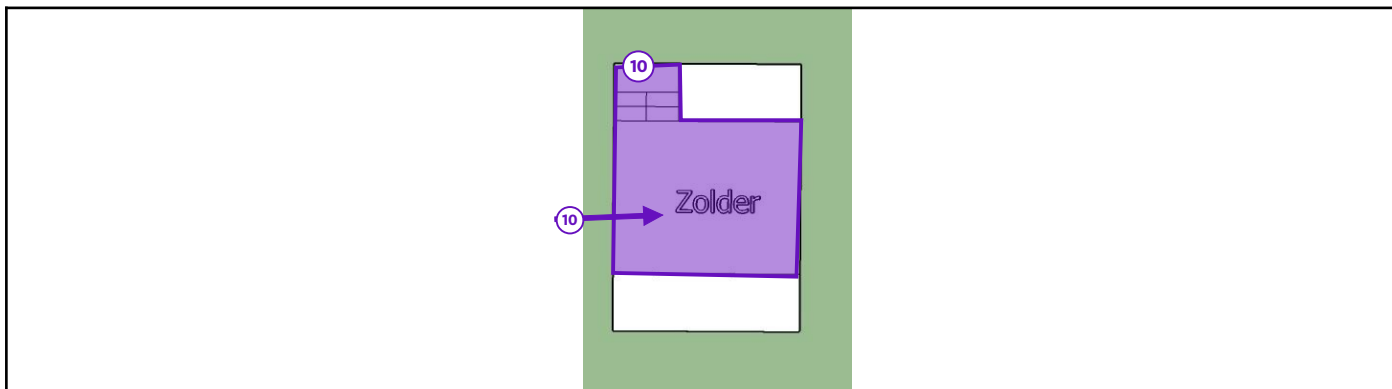
Plan 1.7: 3300 Tienen Aarschotsesteenweg 467 zldr

Beschrijving	Type	Actie
10. Alle plafonds werden uitgevoerd in hout of gypoc	Advies	-

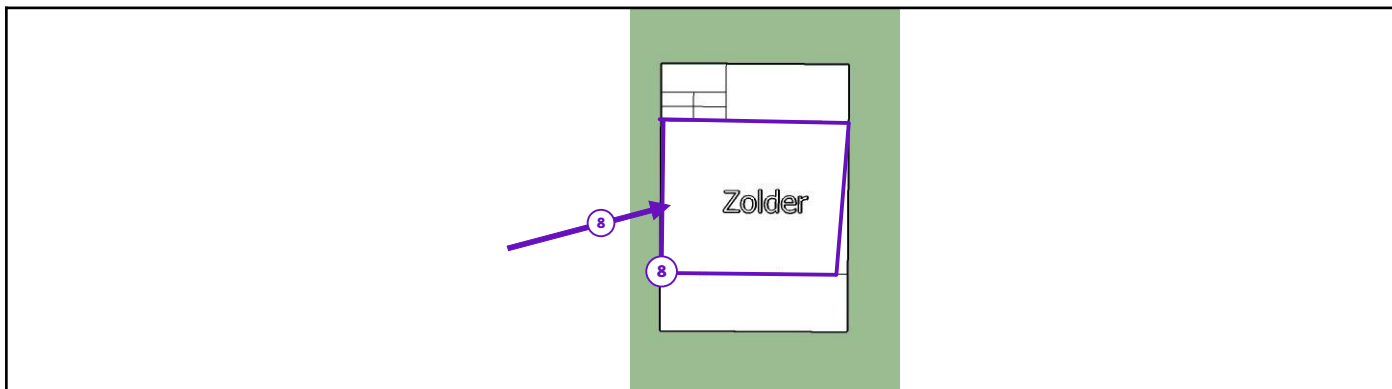
Plan 1.8: 3300 Tienen Aarschotsesteenweg 467 zldr

Beschrijving	Type	Actie
8. Een deel van de muren werd uitgevoerd in gyproc of hout.	Advies	-

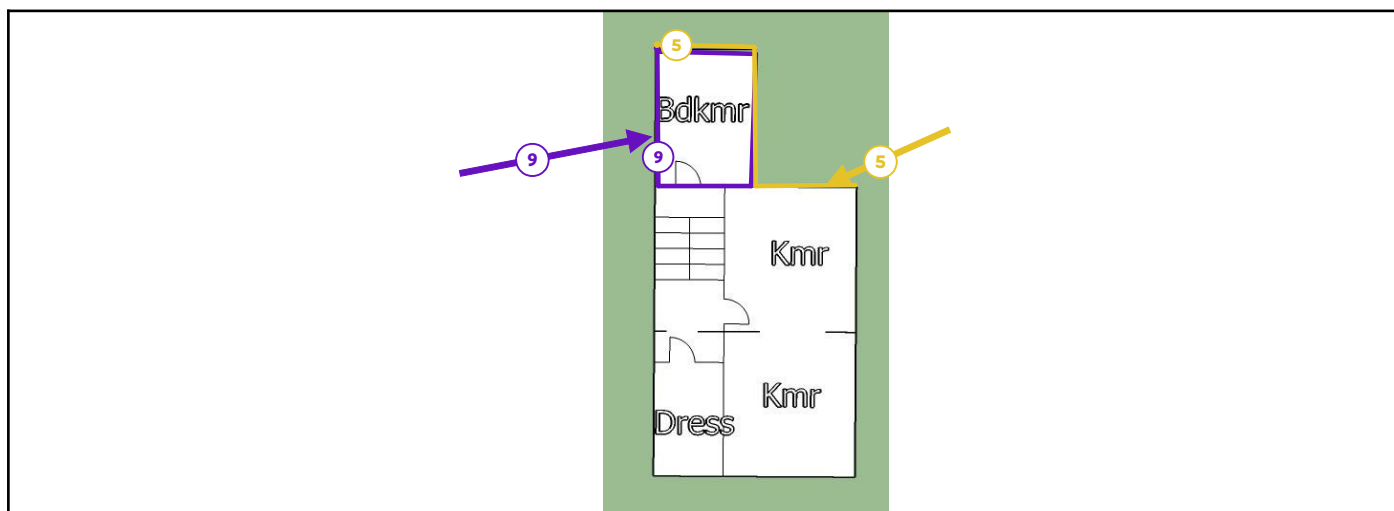
Plan 1.9: 3300 Tienen Aarschotsesteenweg 467 1e vd

Beschrijving	Type	Actie
5. Roofing stroken op daken uitbouw	Asbestmateriaal	Zorgvuldig beheren
9. Lijm achter tegels keuken en badkamer	Advies	-

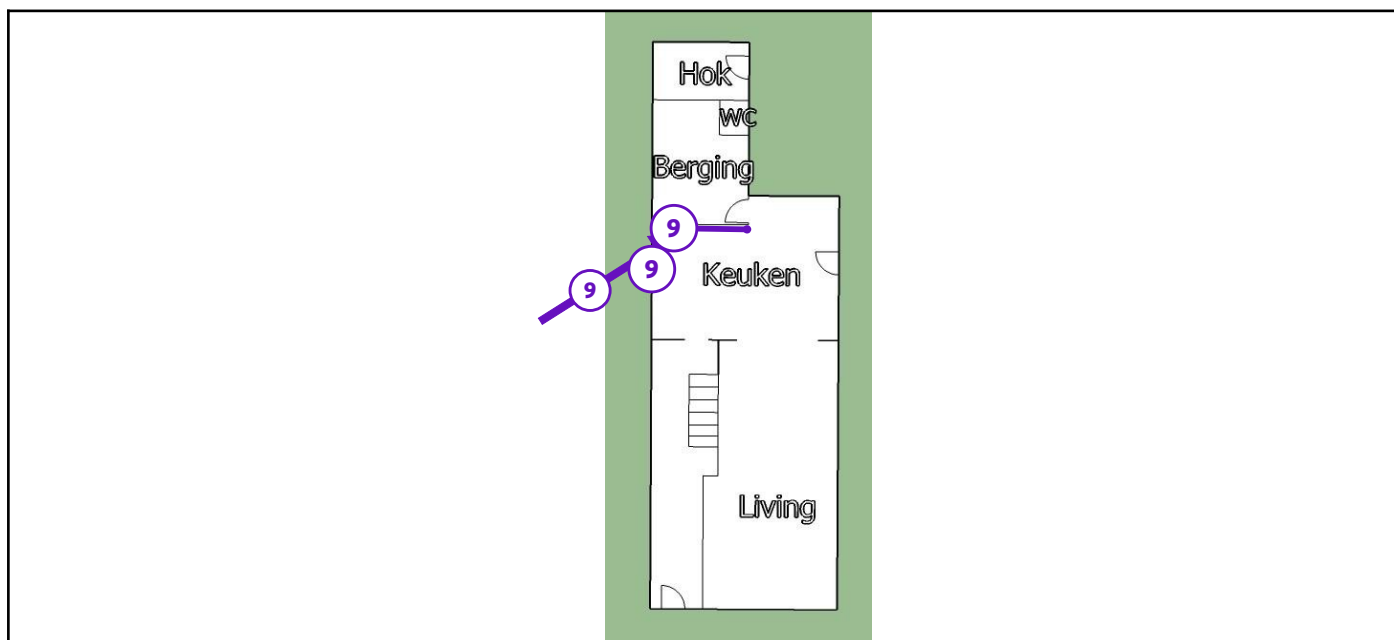
Plan 1.10: 3300 Tienen Aarschotsesteenweg 467 gvl

Beschrijving	Type	Actie
9. Lijm achter tegels keuken en badkamer	Advies	-

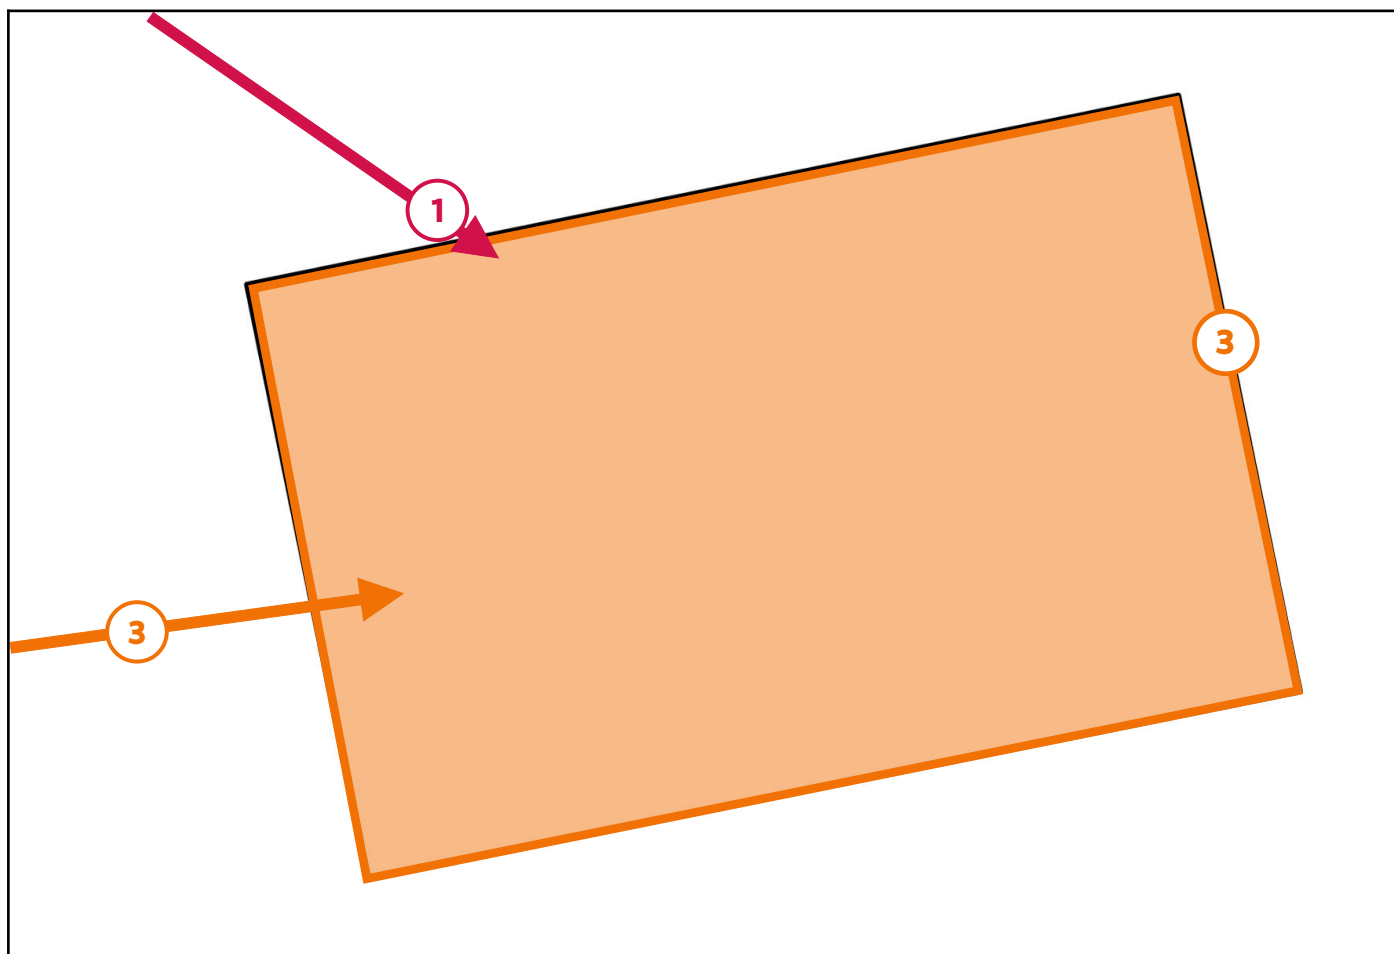
Plan 2.1: Bijgebouw plan

Beschrijving	Type	Actie
1. Reserve leien in garage	Asbestmateriaal	Dringend verwijderen
3. Golfplaten dak garage	Asbestmateriaal	Verwijderen

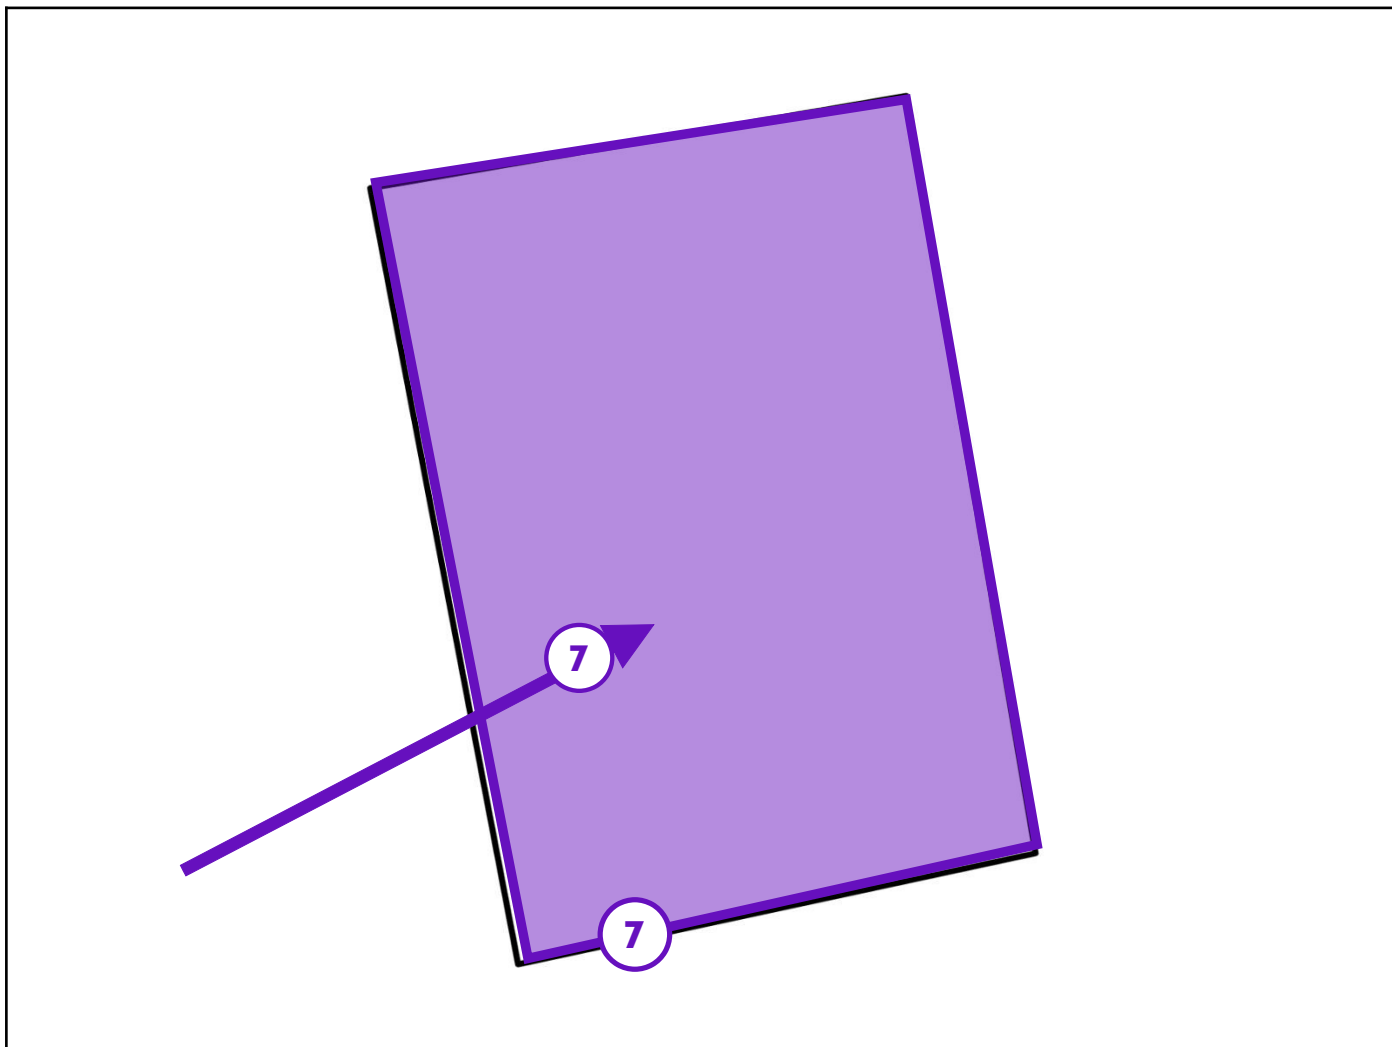
Plan 3.1: Constructie plan

Beschrijving	Type	Actie
7. De serre werd gecontroleerd;	Advies	-
