Asbestinventarisatetest

Lijsterstraat 10, 1840 Londerzeel

Attestnummer : 20260320-000122.000

Uitgegeven op : 20.03.2026

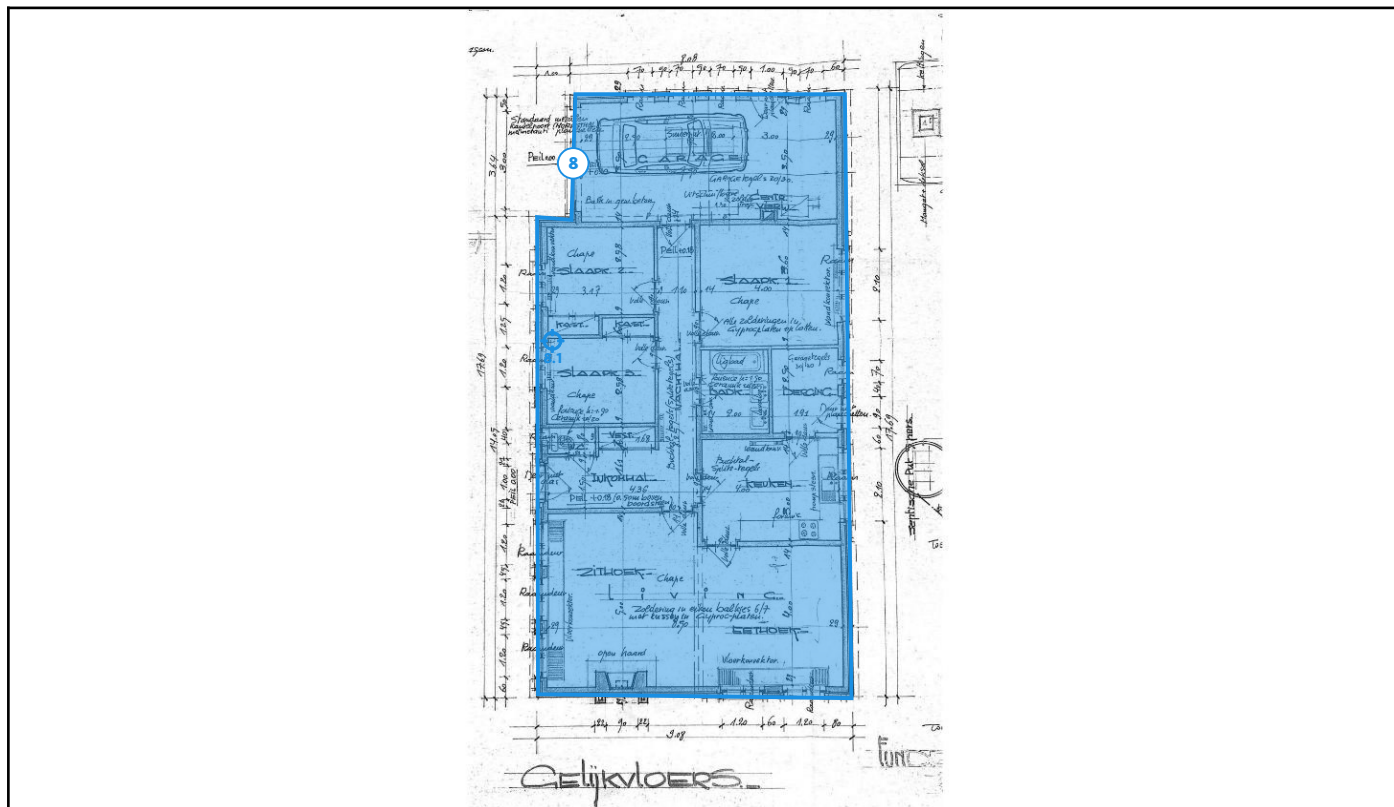
Plan 1.2: _GV shingles

Beschrijving	Type	Actie
8. - Dak uit Asbestverdachte shingles	Geen asbest	-
8.1 Code: MM05	Puntmonster	-

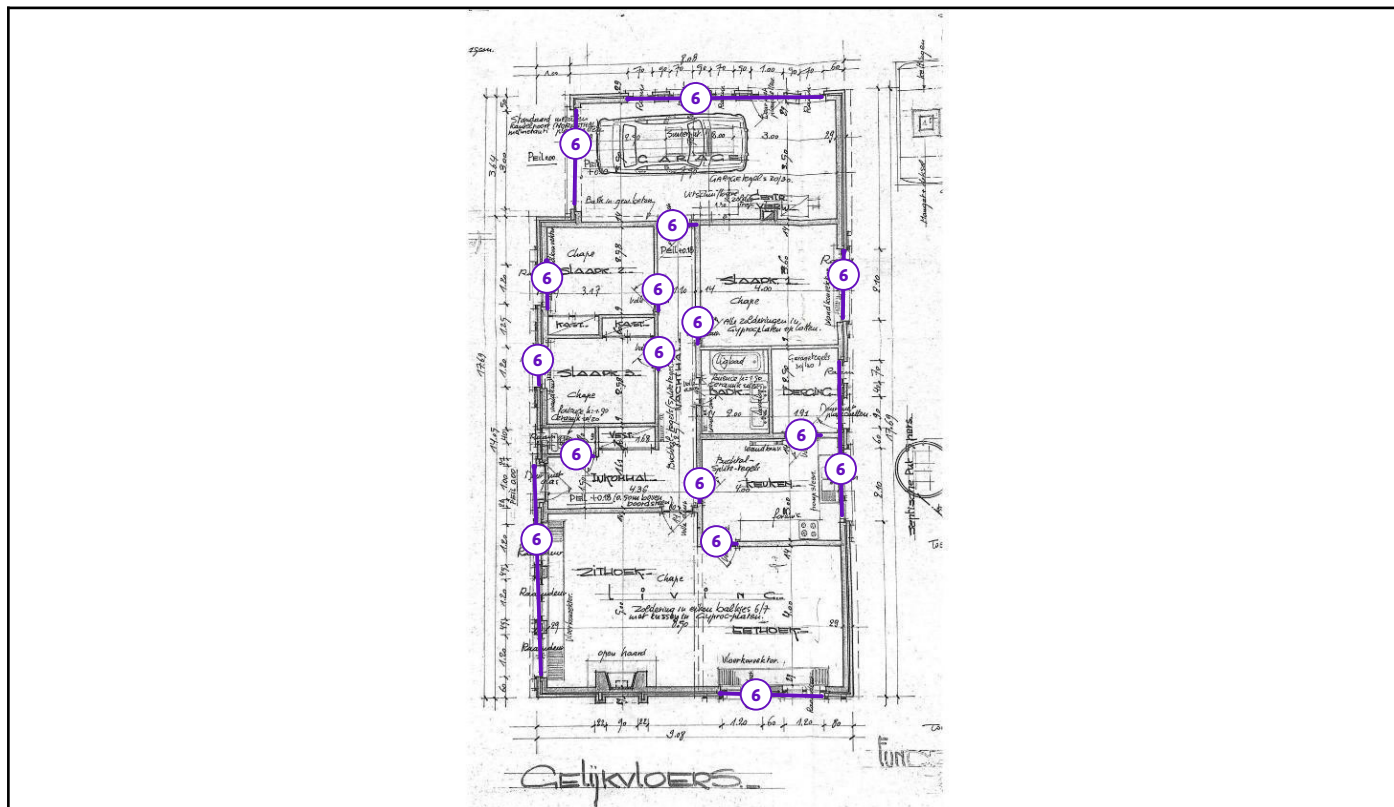
Plan 1.3: _GV vensterbanken en dorpels

Beschrijving	Type	Actie
6. - Dorpels en vensterbanken (niet verdacht)	Advies	-

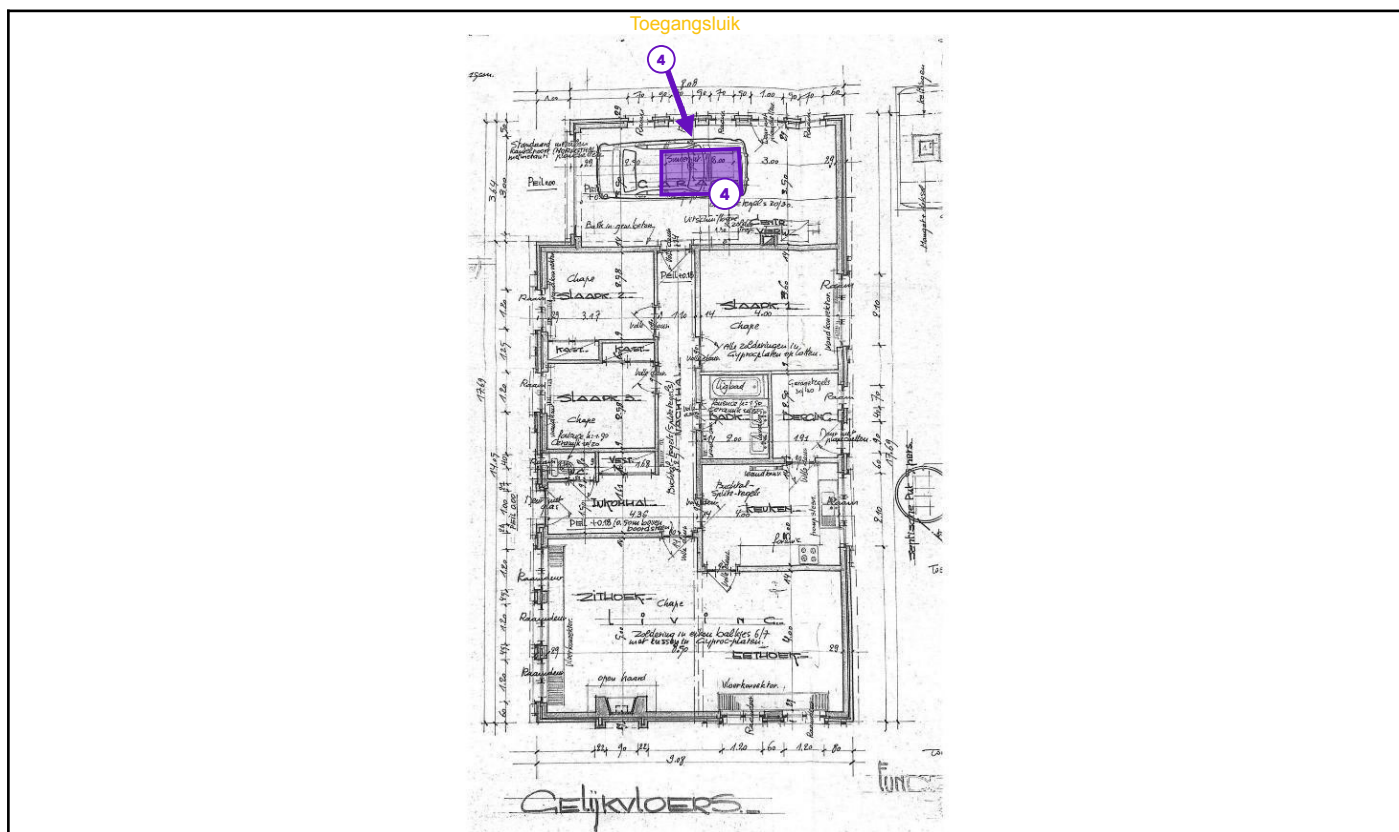
Plan 1.4: _GV kruipkelder

Beschrijving	Type	Actie
4 - Kruipkelder	Beperking	-

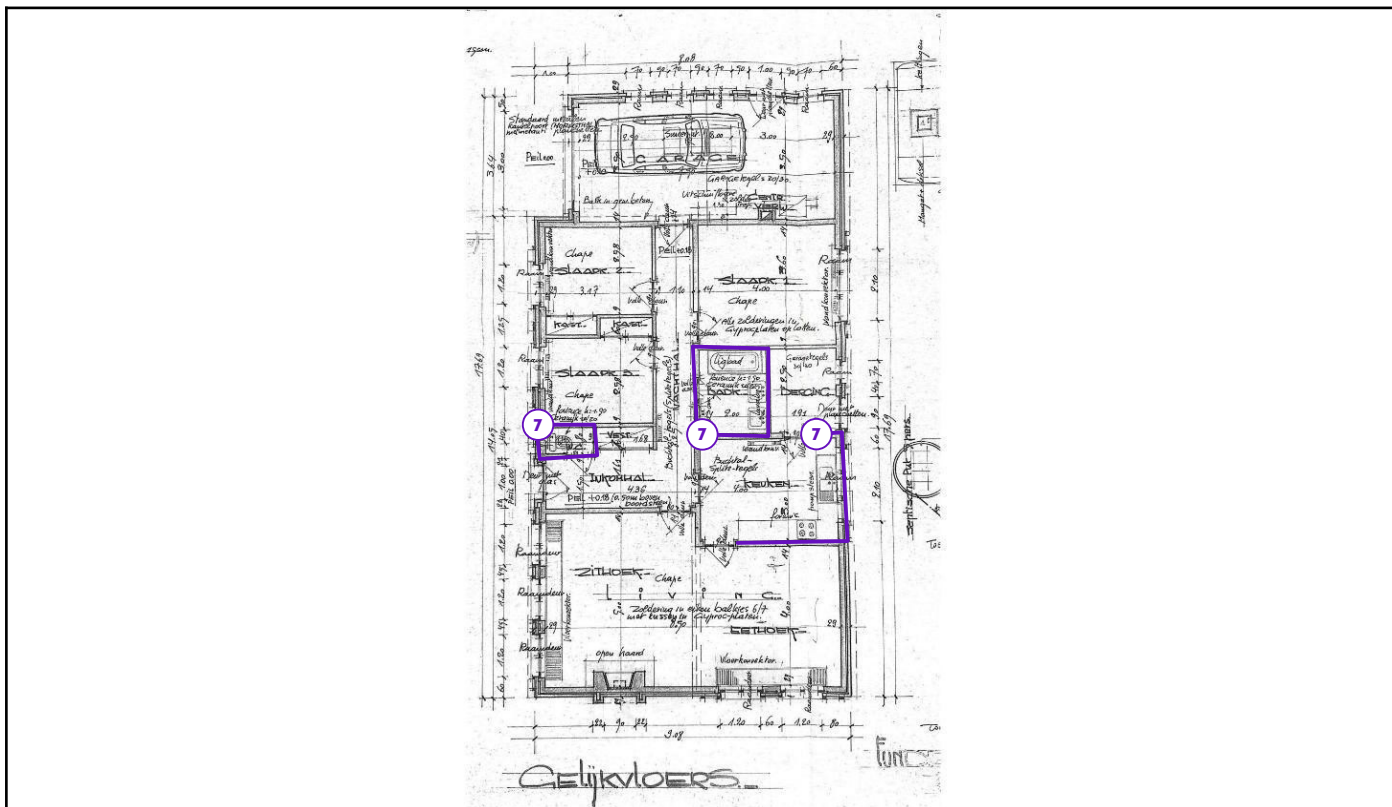
Plan 1.6: _GV tegellijm

Beschrijving	Type	Actie
7. - Tegellijm	Advies	-

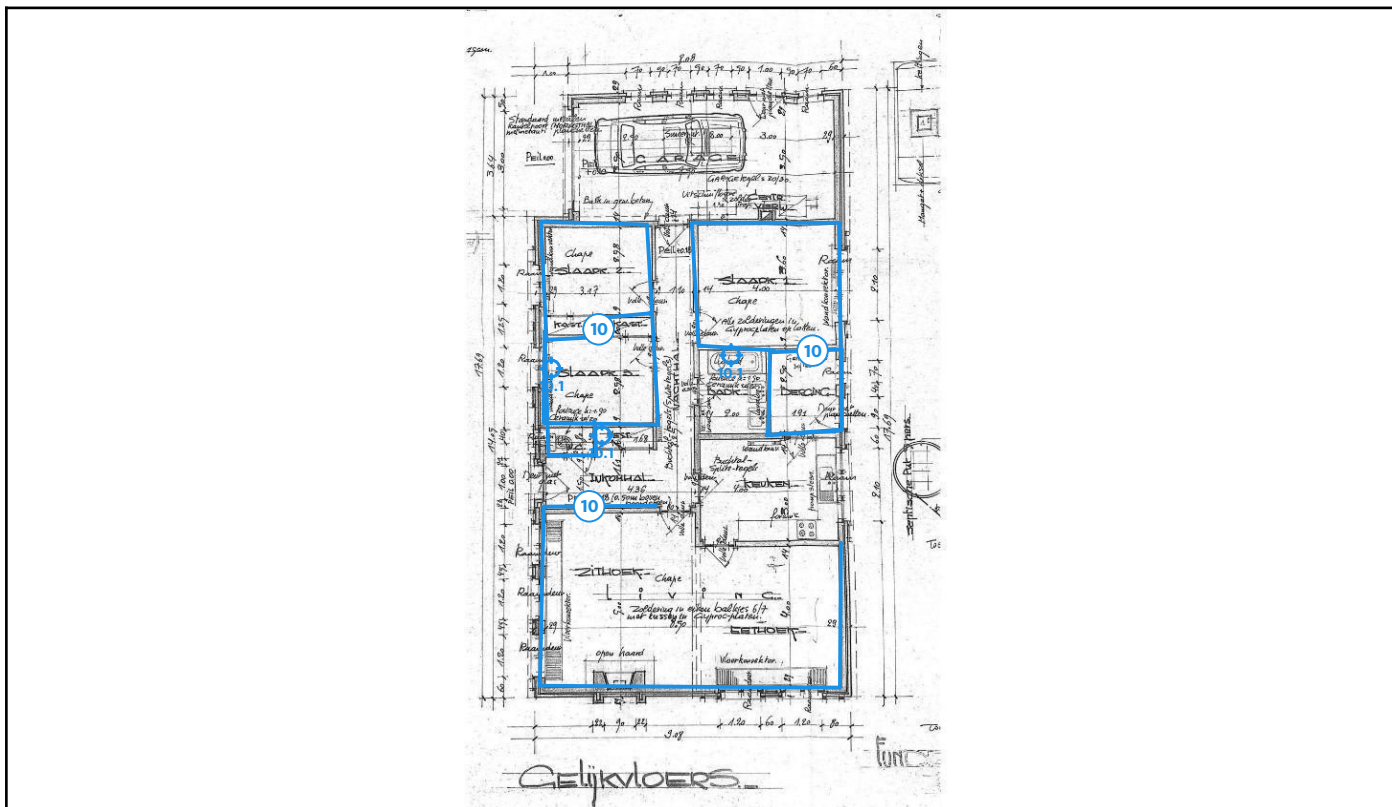
Plan 1.7: _GV muurpleister

Beschrijving	Type	Actie
10. - Muurpleister	Geen asbest	-
10.1 Code: MM01	Mengmonster	-

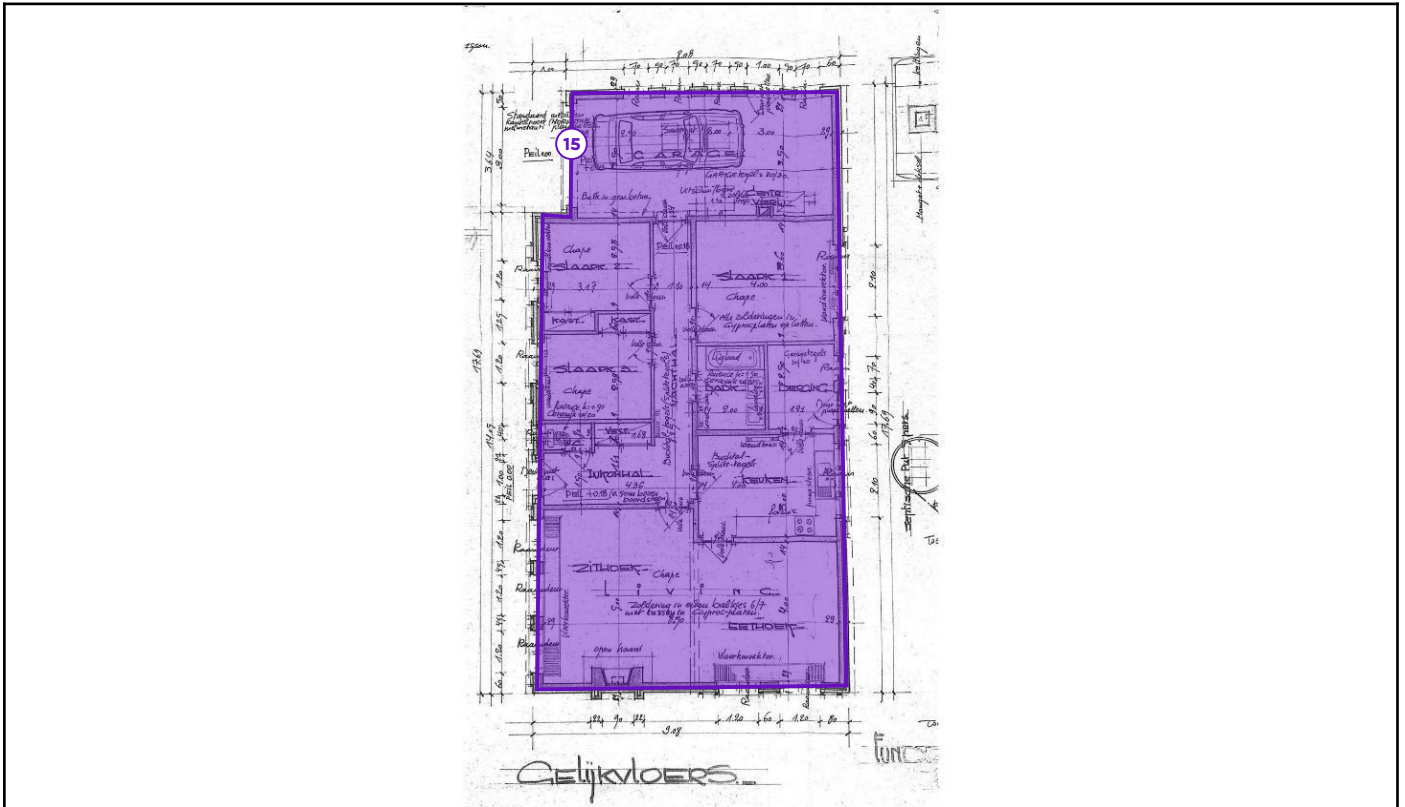
Plan 1.8: _GV kopie

Beschrijving	Type	Actie
15. - Plafonds uit niet asbestverdacht materiaal	Overige ruimte of materiaal	-

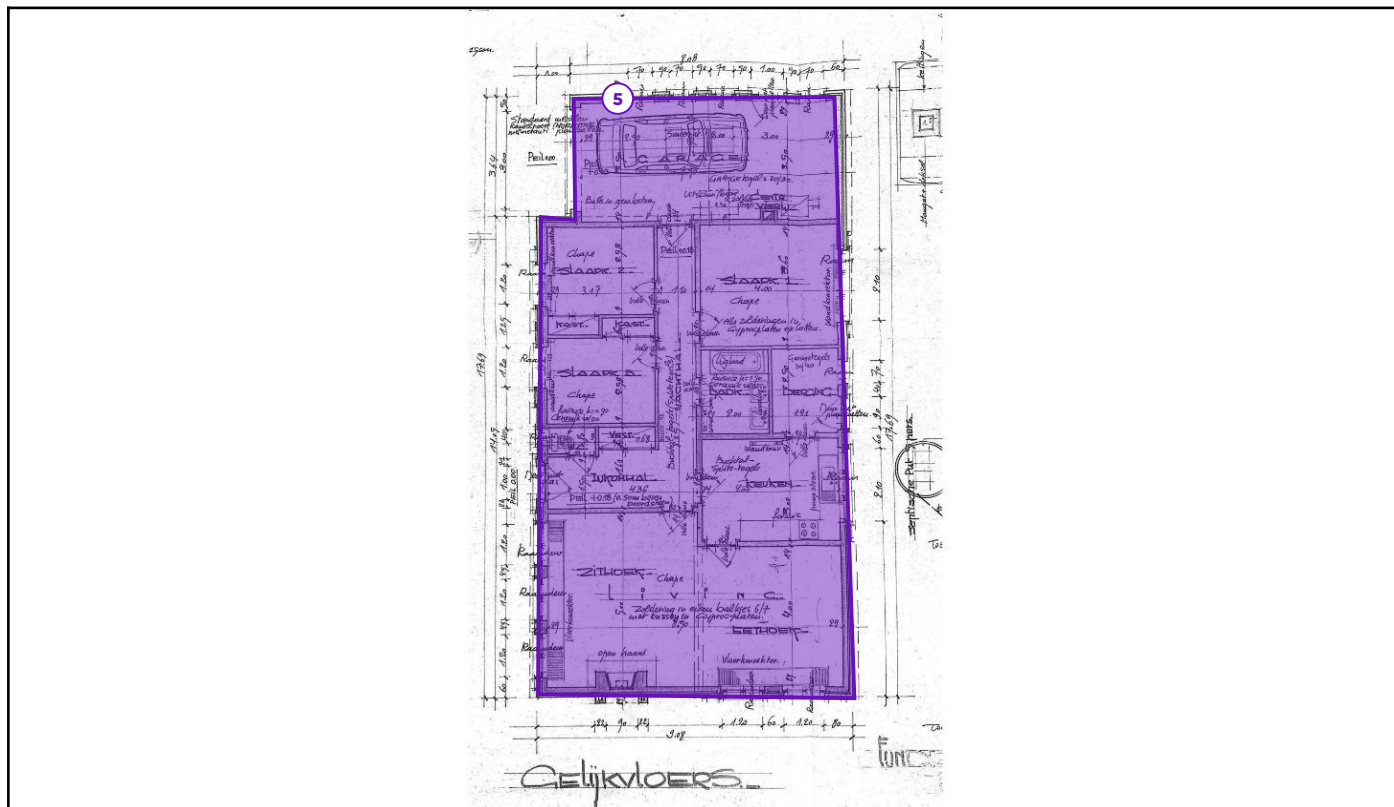
Plan 1.9: _GV niet-verdachte vloeren

Beschrijving	Type	Actie
5. - Vloeren	Advies	-

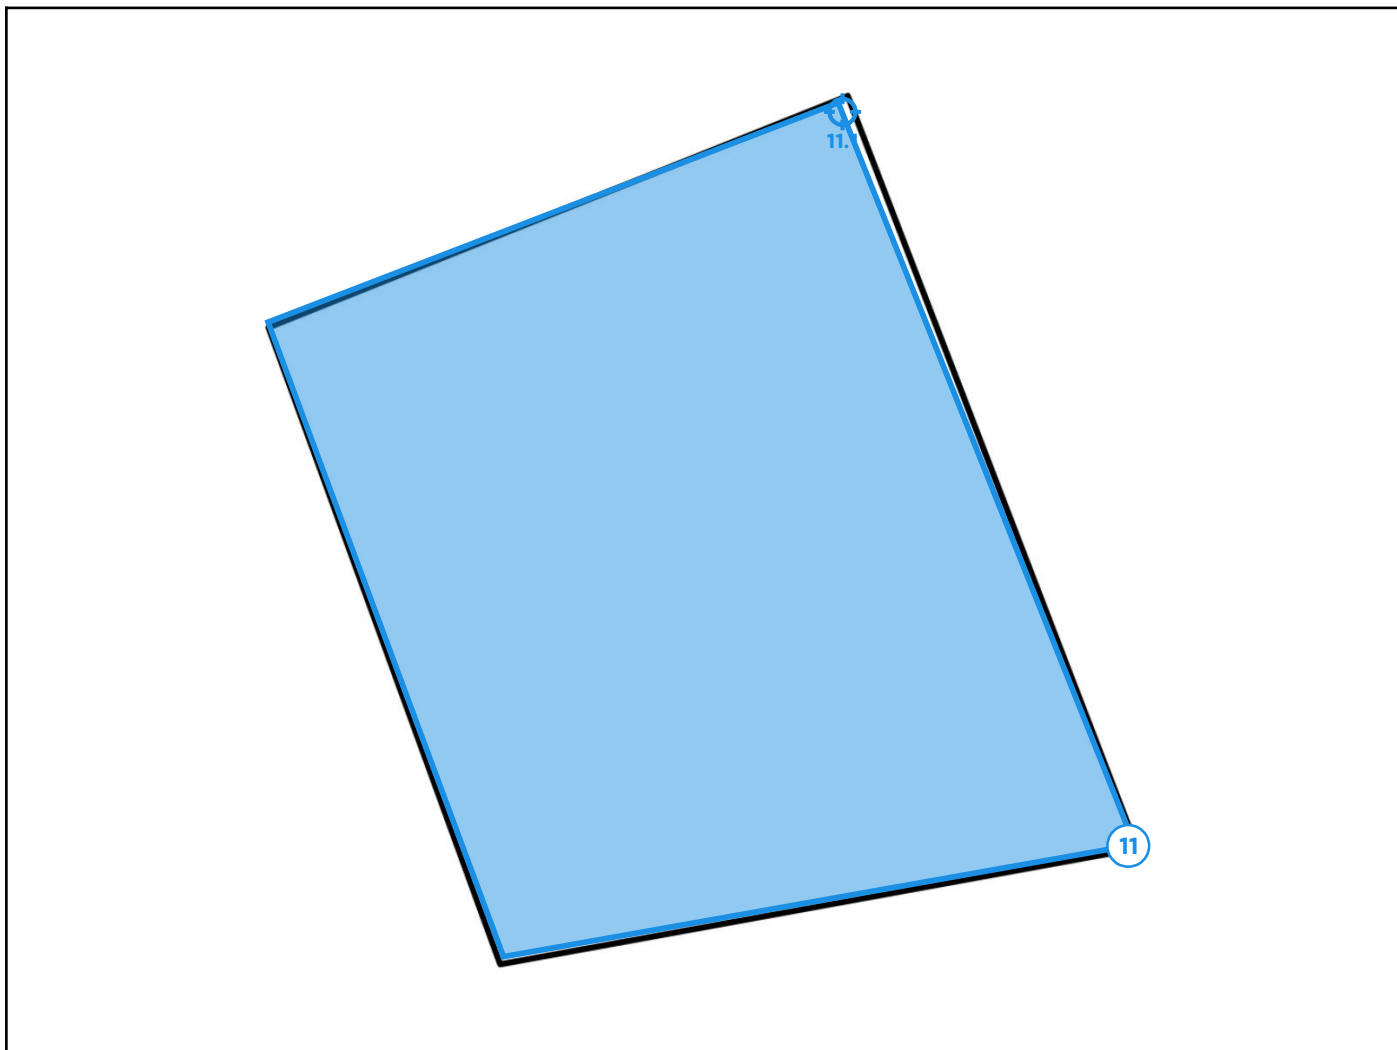
Plan 2.1: Constructie - roofing

Beschrijving	Type	Actie
11. - Roofing plat dak	Geen asbest	-
11.1 Code: MM03	Puntmonster	-

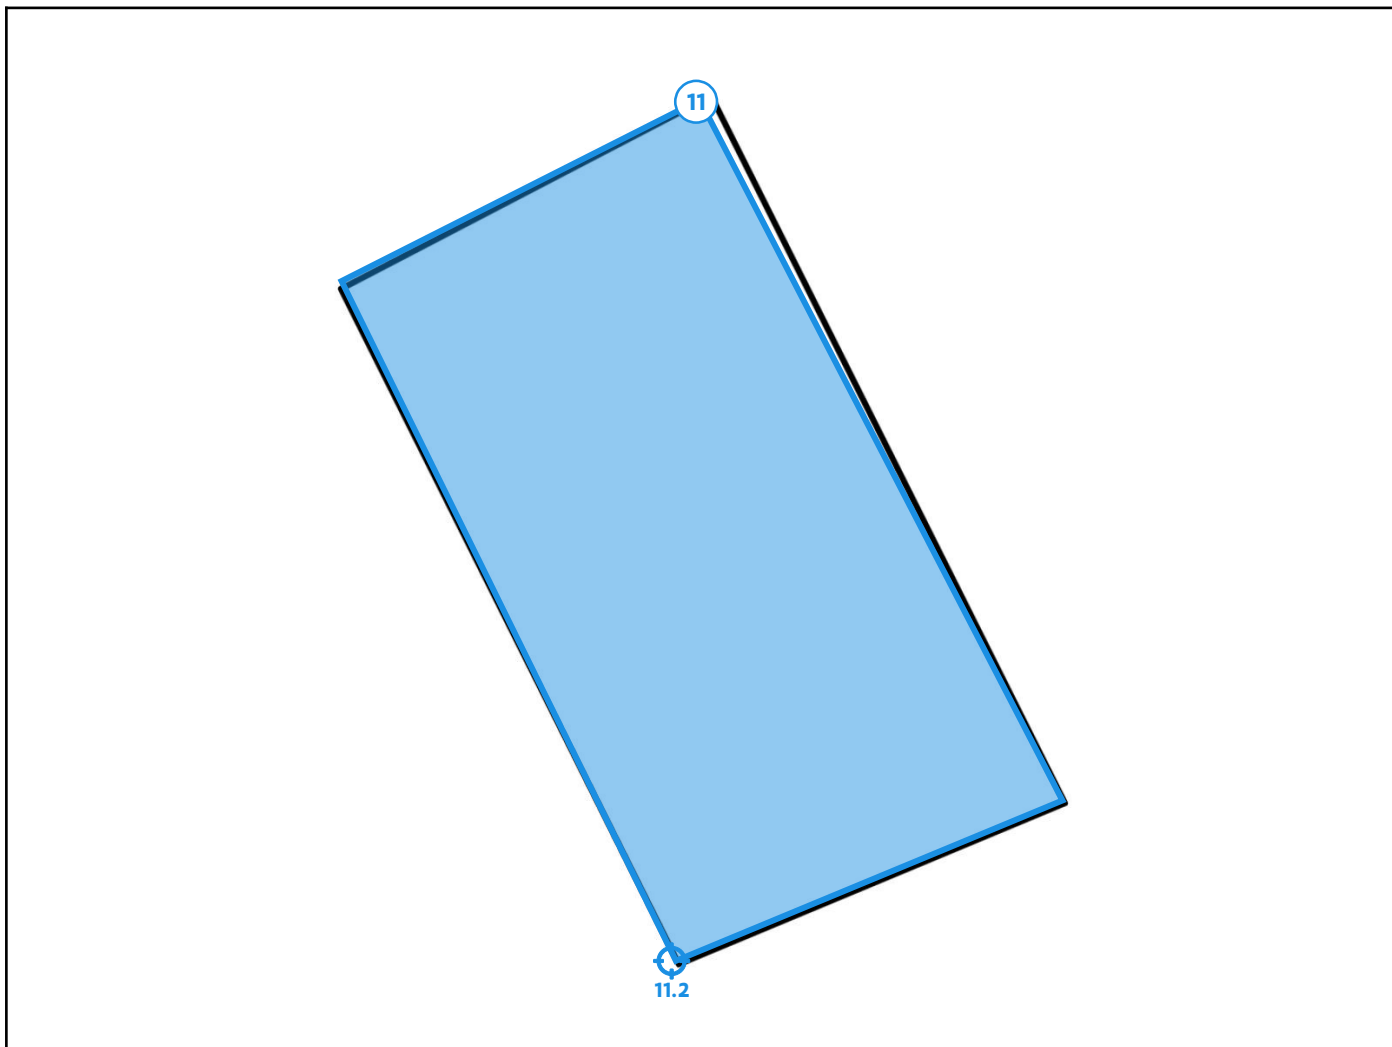
Plan 3.1: Constructie - roofing

Beschrijving	Type	Actie
11. - Roofing plat dak	Geen asbest	-
11.2 Code: MM04	Puntmonster	-

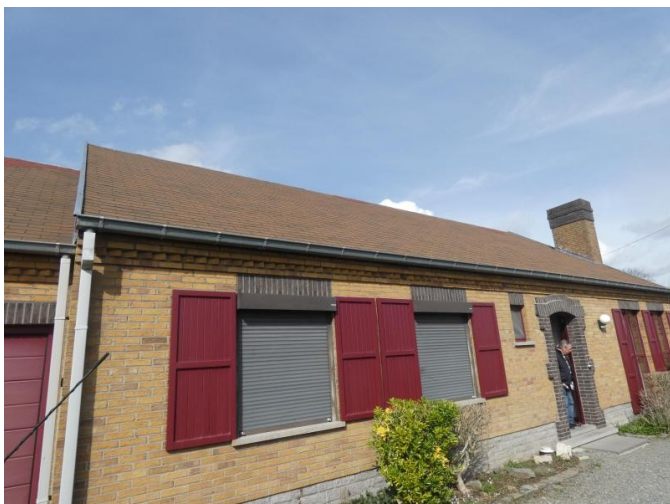
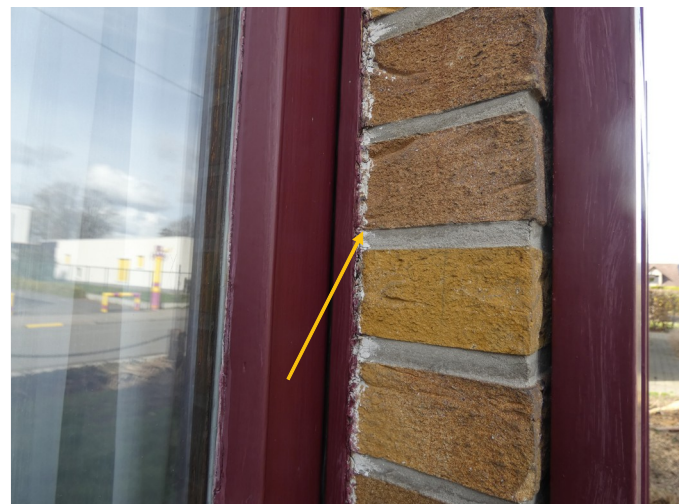
Beschrijving	Notitie	Terug te vinden op plannen
Fiche 12: - Afdichtingsmateriaal (mastiek, kit,) aan schrijnwerk (niet verdacht	De afdichtingsmaterialen aan het schrijnwerk zijn van een soepele, zachte soort (siliconen, butyleenrubber, ...) en zijn niet asbest-verdacht.	Plan 1.1: _GV raamdichtingen - bakeliet - CV ketel
Fiche 13: - Materialen onder de dakbedekking (onderdak, etc...) Niet verdacht	Langs de zolderzijde is zichtbaar dat de drager van de shingles uit OSB-platen bestaan en dus niet asbest-verdacht.	-

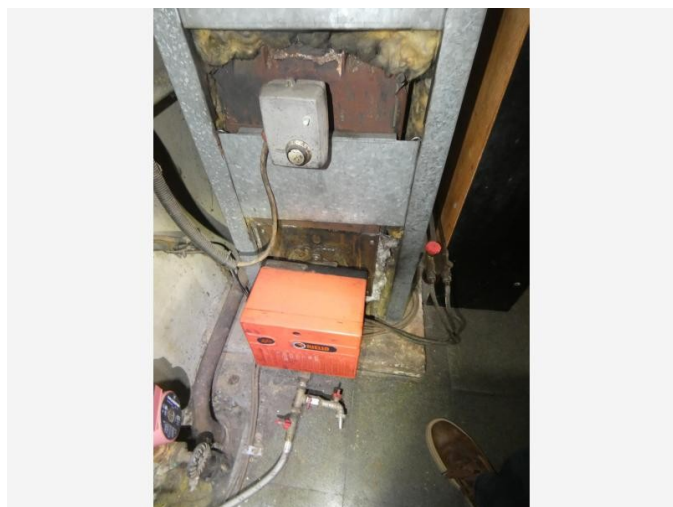
Beschrijving	Notitie	Terug te vinden op plannen
Fiche 14: - Materialen aan de stookketel (dichtingen, isolerend materiaal,)	<p>Binnen het kader van een standaard asbestattest wordt niet-destructief te werk gegaan en is inspectie niet mogelijk. Bij sloop of renovatie dient hier rekening mee te worden gehouden. Het enige zichtbare verdachte materiaal, een pakking, wordt in een aparte bronfiche beschreven.</p> <p>Demonteer nooit zelf deze installatie, omdat het eventuele asbest niet gebonden is en dan makkelijk vezels kan vrijgeven.</p>	-

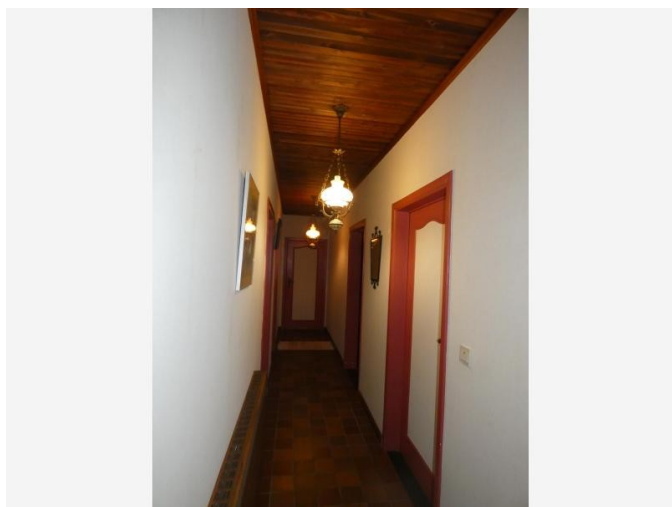
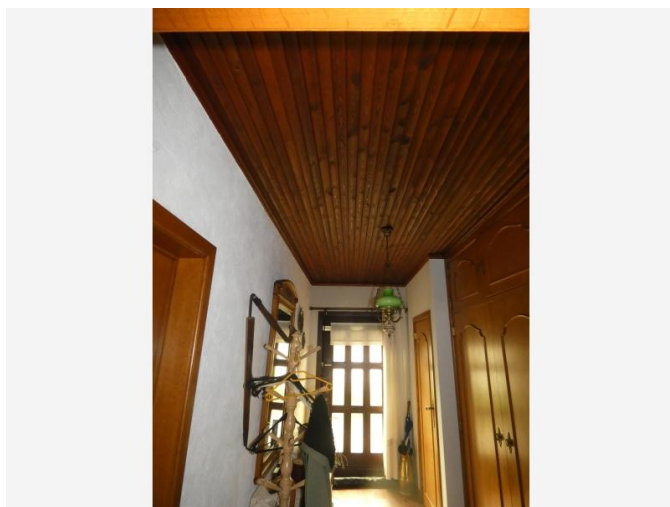
Beschrijving	Notitie	Terug te vinden op plannen
Fiche 15: - Plafonds uit niet asbestverdacht materiaal	<p>Er zijn meerdere types (vals) plafond aanwezig:</p> <p>gipskartonplaat (zie aparte bronfiche), houten planchetten, zachtboord plafondtegels, spaanplaat, OSB.</p> <p>Deze materialen zijn niet asbest-verdacht.</p> <p>Een destructief onderzoek is aan te raden bij grondige verbouwingswerken, om eventuele pleisterwerken mogelijk achter de valse plafonds te bemonsteren. Ook de afsmeerlaag in gips tussen gipskartonplaten kan asbest bevatten.</p> <p>Enkel destructief onderzoek kan uitwijzen waar deze naden zich bevinden. Dit destructief onderzoek behoort momenteel niet tot onze taak in deze opdracht.</p>	Plan 1.8: _GV kopie
Fiche 16: - Leidingisolatie	-	-
Fiche 17: - Liftinfrastructuur (niet aanwezig)	-	-
