Asbestinventarisatetest

Ijzemaalberg 31, 2550 Kontich

Attestnummer : 20230525-000171.000

Uitgegeven op : 25.05.2023

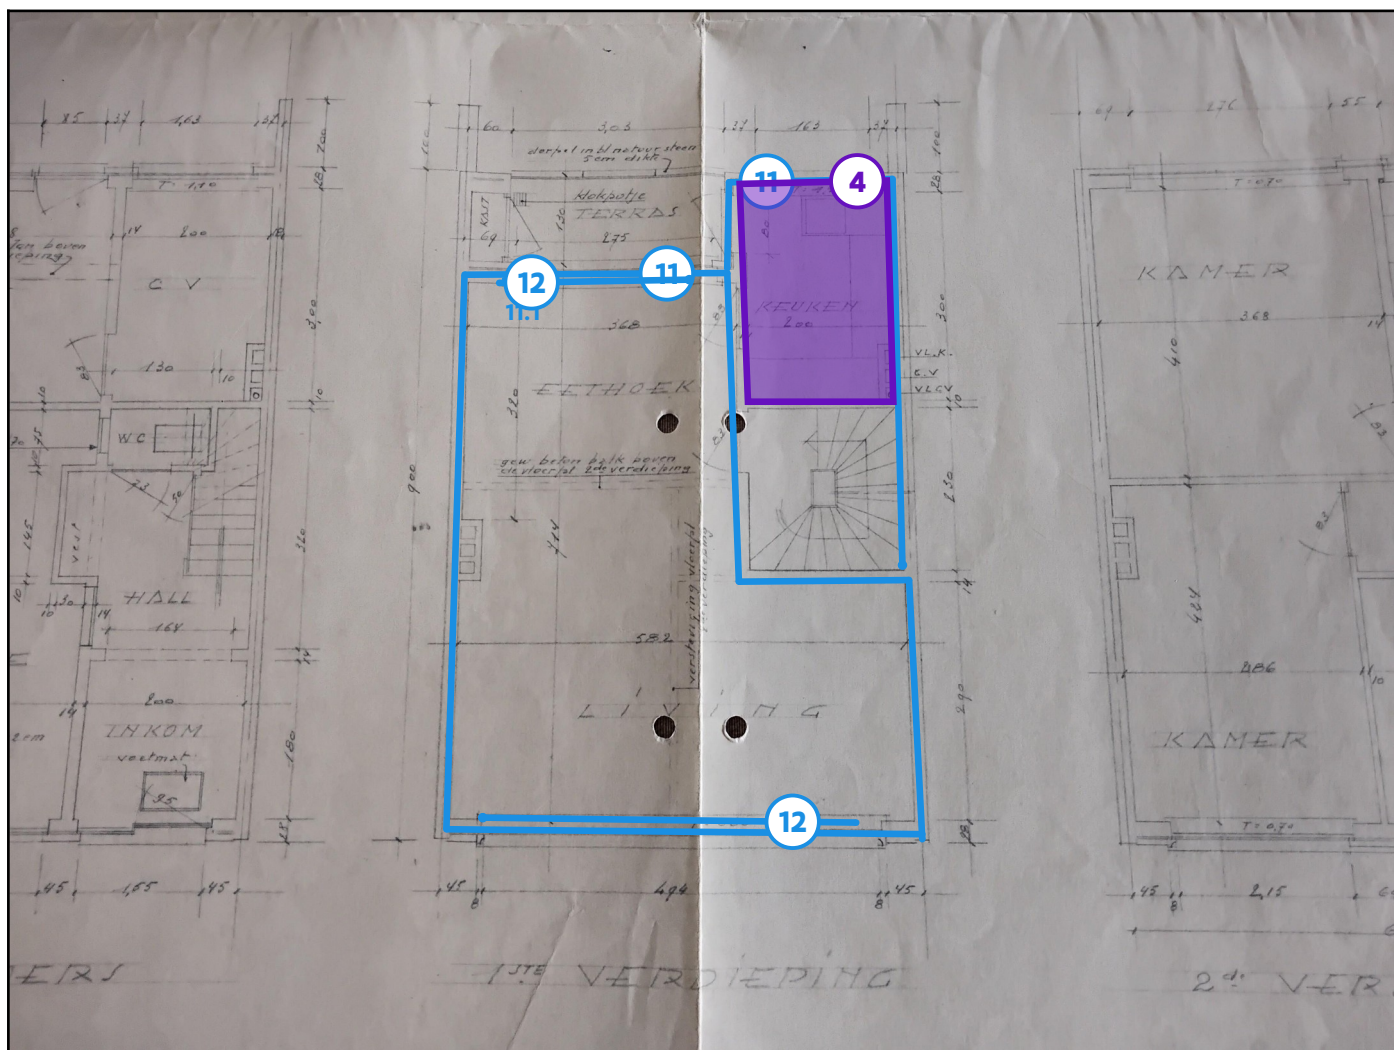
Plan 1.2: V1

Beschrijving	Type	Actie
4. Gerenoveerde keuken	Advies	-
11. Wandpleister	Geen asbest	-
11.1 Code: A1 Wandpleister	Mengmonster	-
12. Vensterbanken en deurdrempels	Geen asbest	-

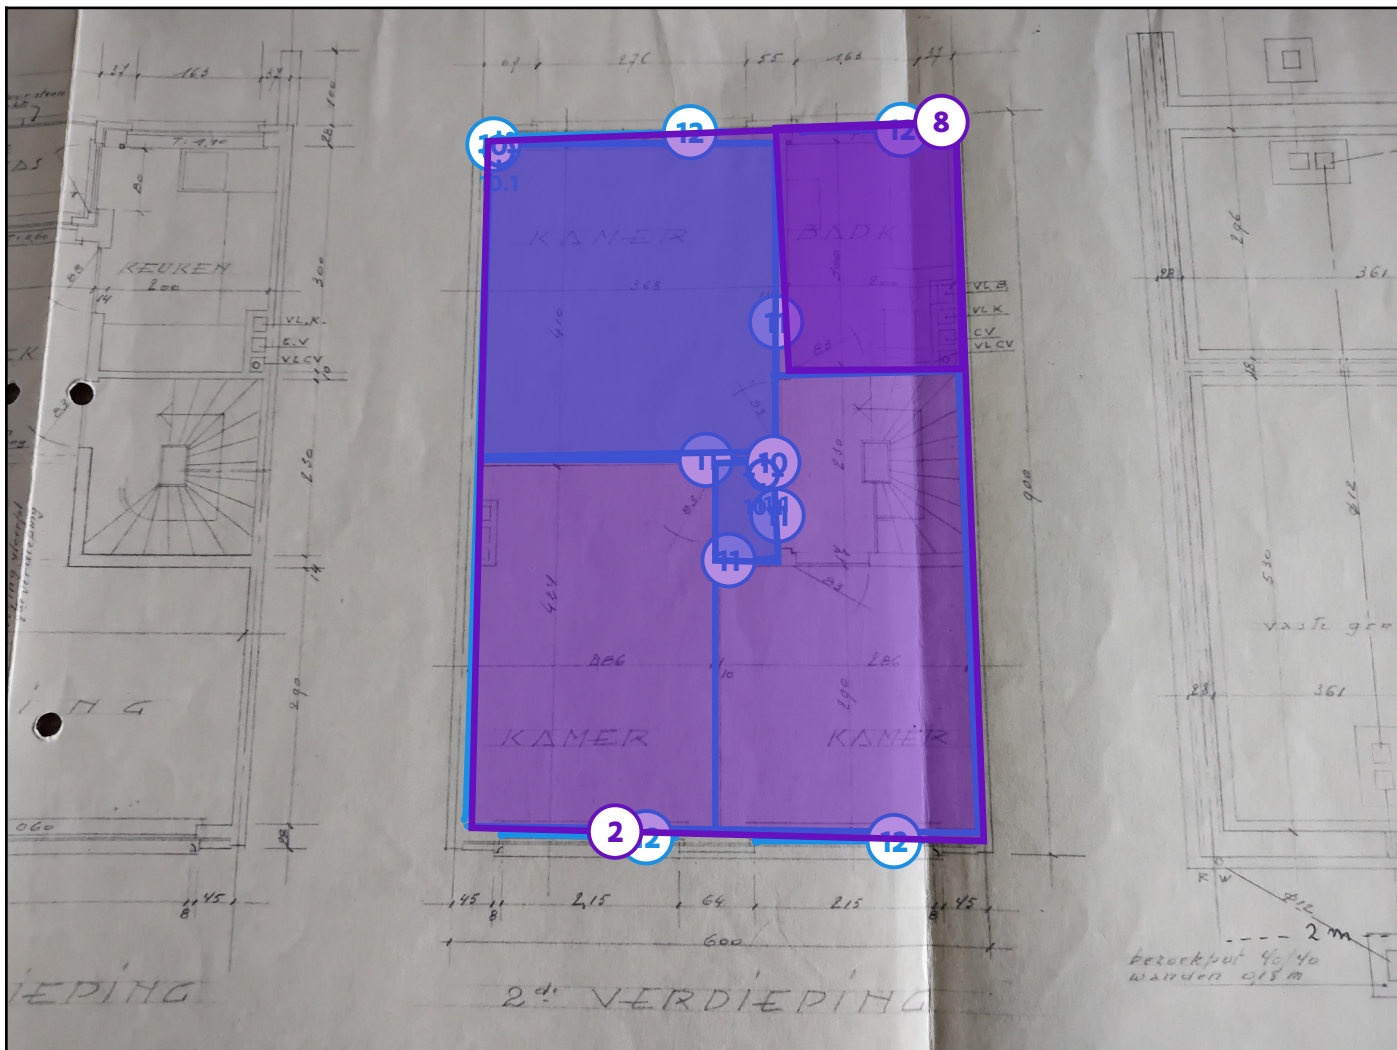
Plan 1.3: V2

Beschrijving	Type	Actie
2. EPDM bedekt met stenen plat dak	Advies	-
8. Gerenoveerde badkamer	Advies	-
10. Plafondpleister	Geen asbest	-
10.1 Code: A2 Plafondpleister	Mengmonster	-
11. Wandpleister	Geen asbest	-
11.1 Code: A1 Wandpleister	Mengmonster	-
12. Vensterbanken en deurdrempels	Geen asbest	-

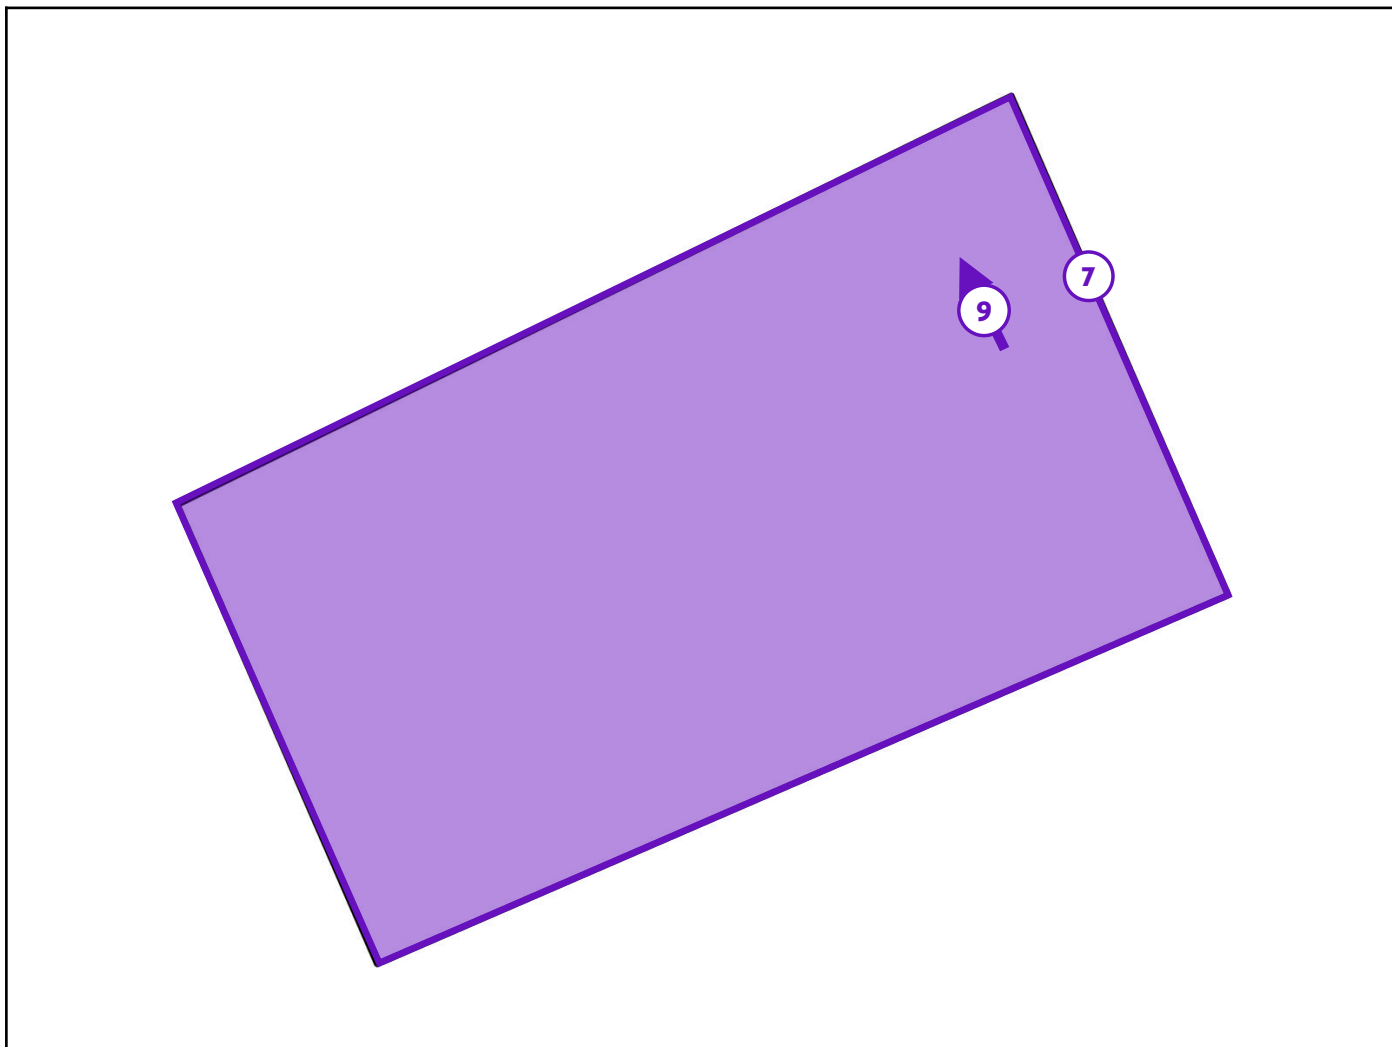
Plan 2.1: Tuinhuis plan

Beschrijving	Type	Actie
7. EPDM roofing plat dak	Advies	-
9. Isolatiekoord kachel in achtertuin	Advies	-
