Asbestinventarisatetest

Schaliënhoefdreef 16, 2970 Schilde

Attestnummer : 20260318-000017.000

Uitgegeven op : 18.03.2026

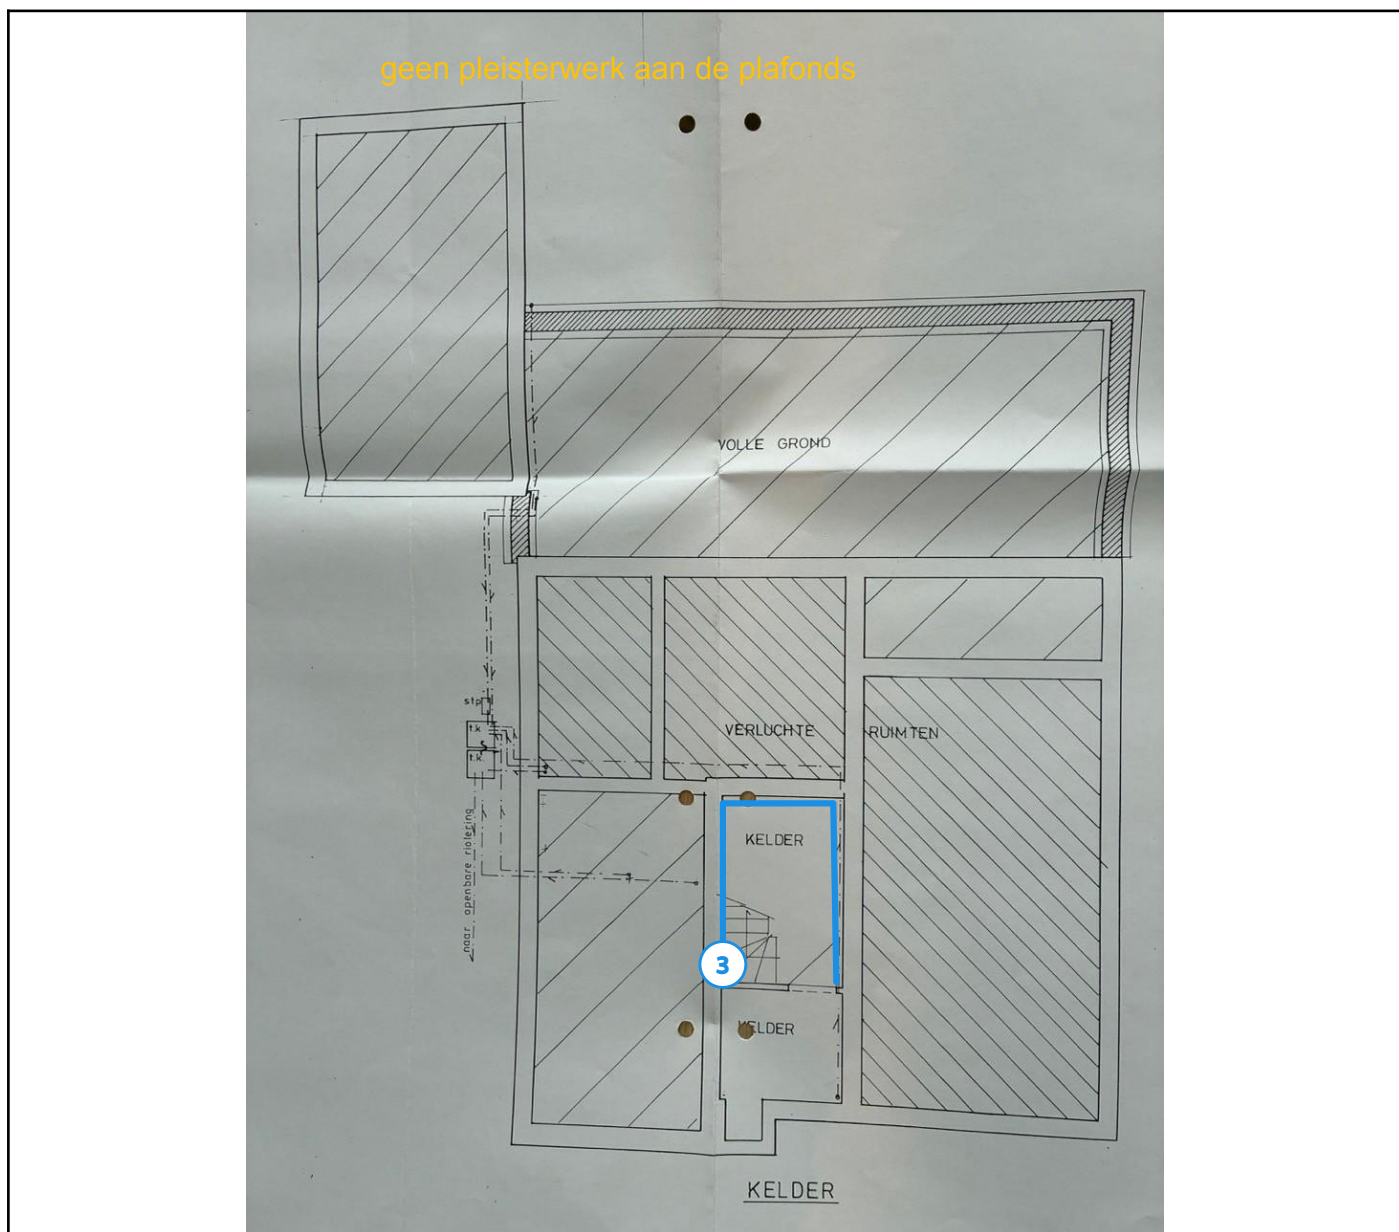
Plan 1.1: kelder

Beschrijving	Type	Actie
3. Pleisterwerk wanden	Geen asbest	-
5. Pleisterwerk plafonds	Geen asbest	-

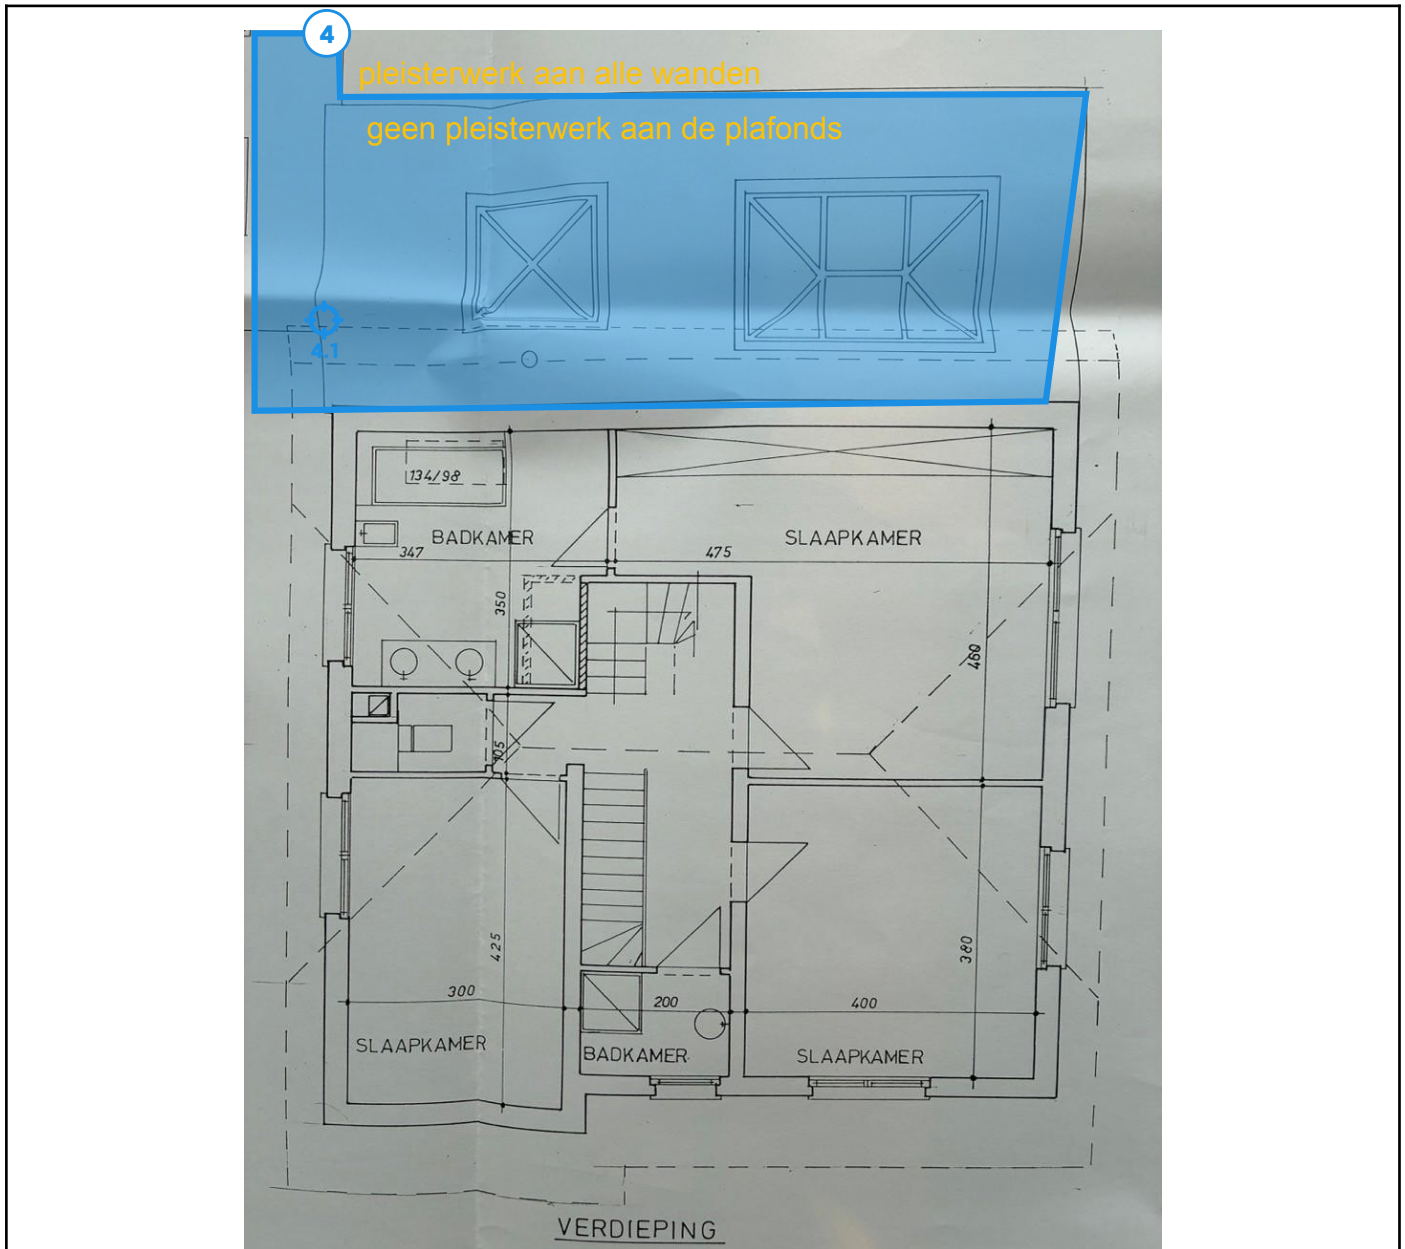
Plan 1.3: verdiep

Beschrijving	Type	Actie
3. Pleisterwerk wanden	Geen asbest	-
4. Roofing	Geen asbest	-
4.1 Code: F roofing	Puntmonster	-
5. Pleisterwerk plafonds	Geen asbest	-

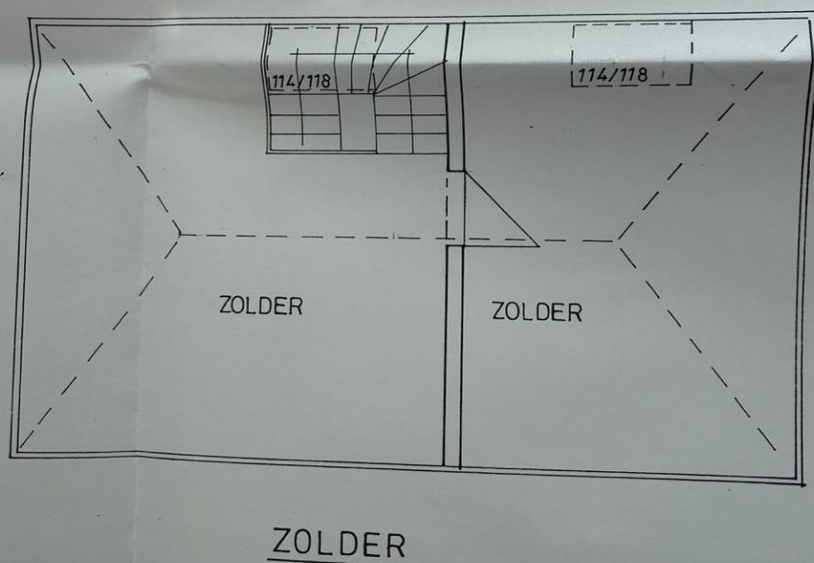
Plan 1.4: zolder

geen pleisterwerk aan de wanden.

geen pleisterwerk aan de plafonds

Beschrijving	Type	Actie
3. Pleisterwerk wanden	Geen asbest	-
5. Pleisterwerk plafonds	Geen asbest	-

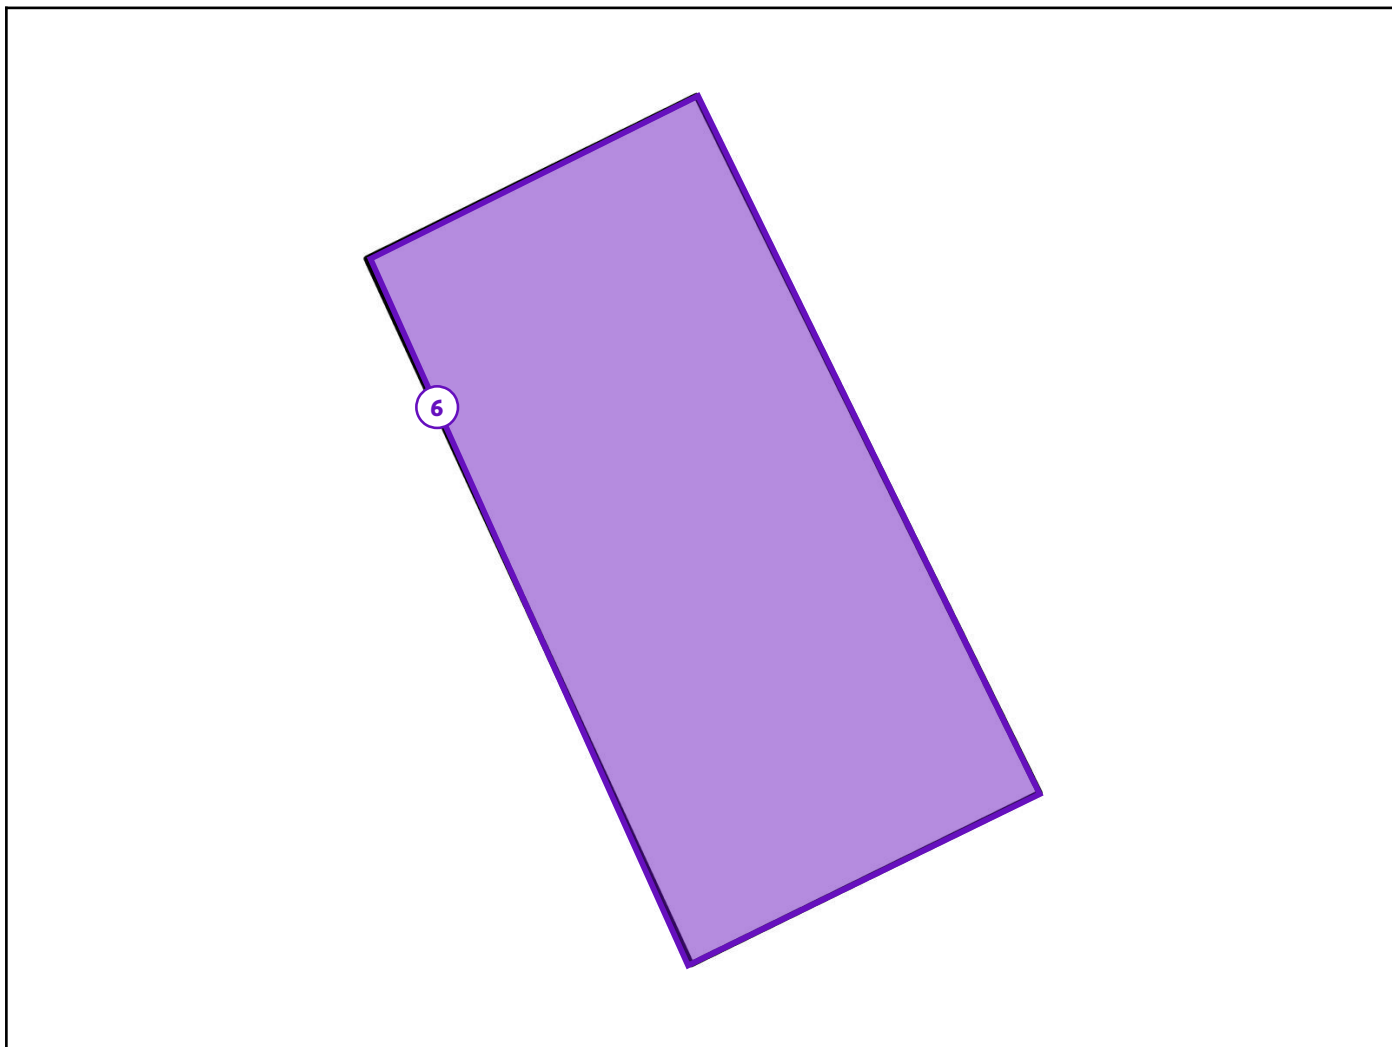
Plan 2.1: Bijgebouw plan

Beschrijving	Type	Actie
6. Dakbedekking plat dak (niet verdacht)	Overige ruimte of materiaal	-

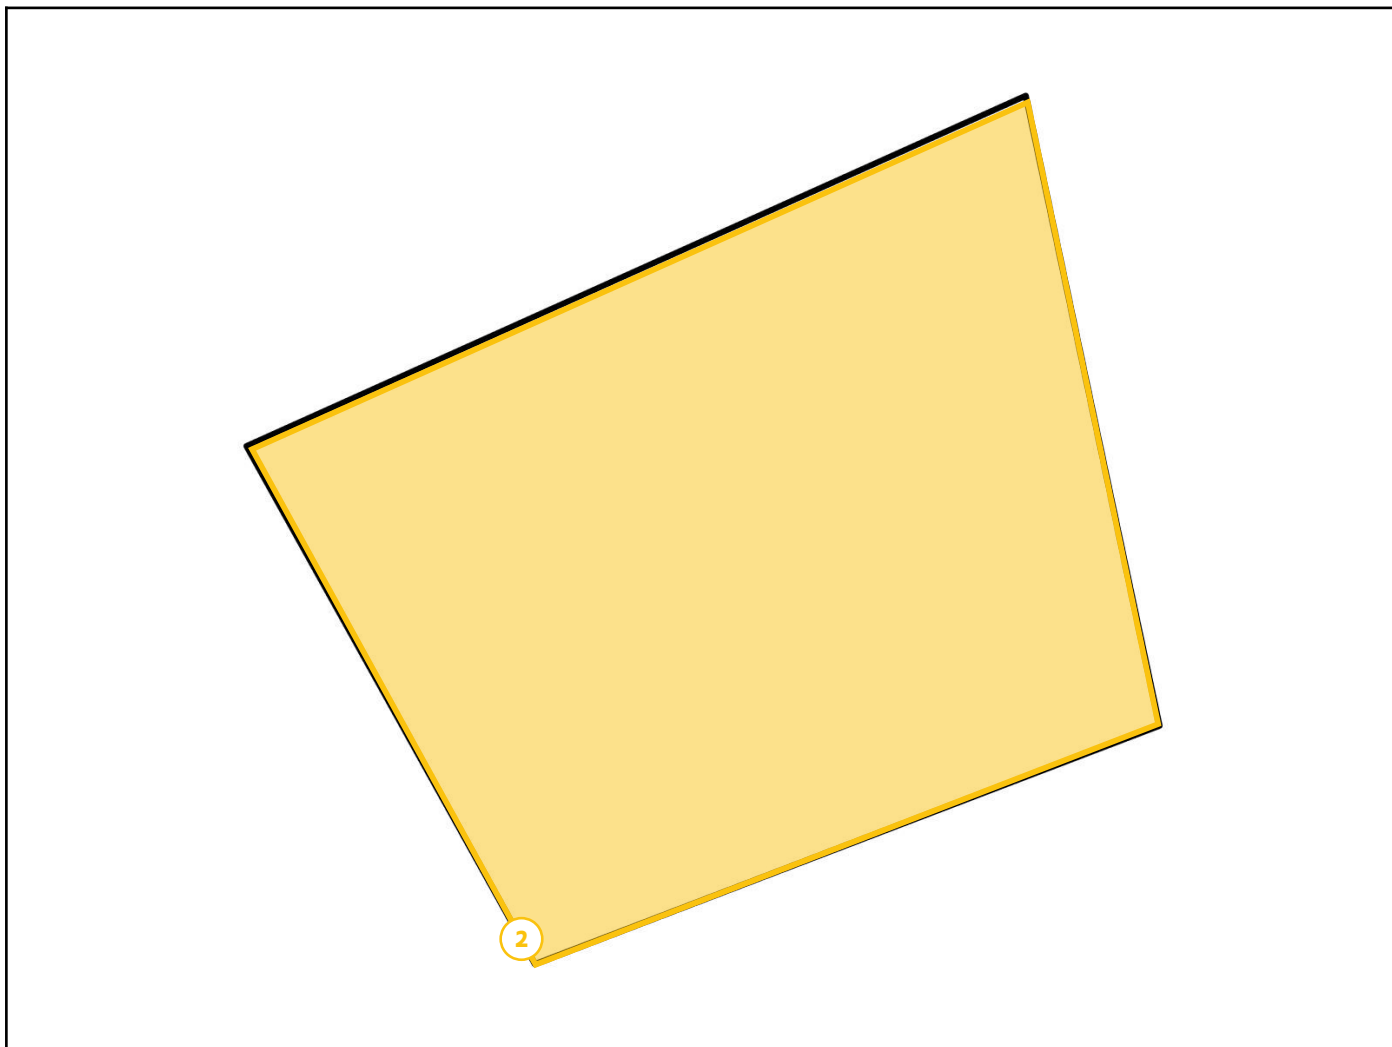
Plan 3.1: Constructie plan

Beschrijving	Type	Actie
2. bouwjaar 2021	Uitsluiting	-
