Asbestinventarisatetest

Paul Vekemanslaan 88/402, 2660 Antwerpen

Attestnummer : **20260403-000262.001**

Uitgegeven op : **05.04.2026**

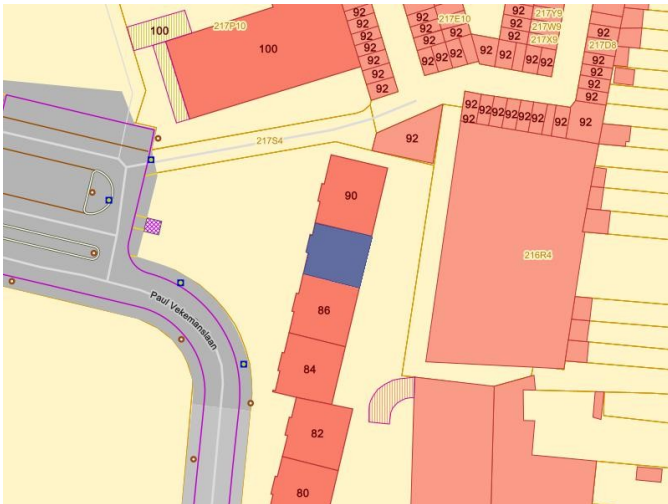
Zone 1: Hoofdgebouw

Tijdens de inspectie vastgesteld:

- 0 Asbestmaterialen
- 0 Beperkingen
- 0 Uitsluitingen
- 0 Roerende goederen
- 0 Puin, steenslag, (water)bodem
- 0 Adviezen
- 3 Geen asbest**
